Jääkreostuse likvideerimine Tartus

Jääkreostuse likvideerimine Näituse 22b, 22c ja Vaksali 31

ARUANNE

Tartu 2017

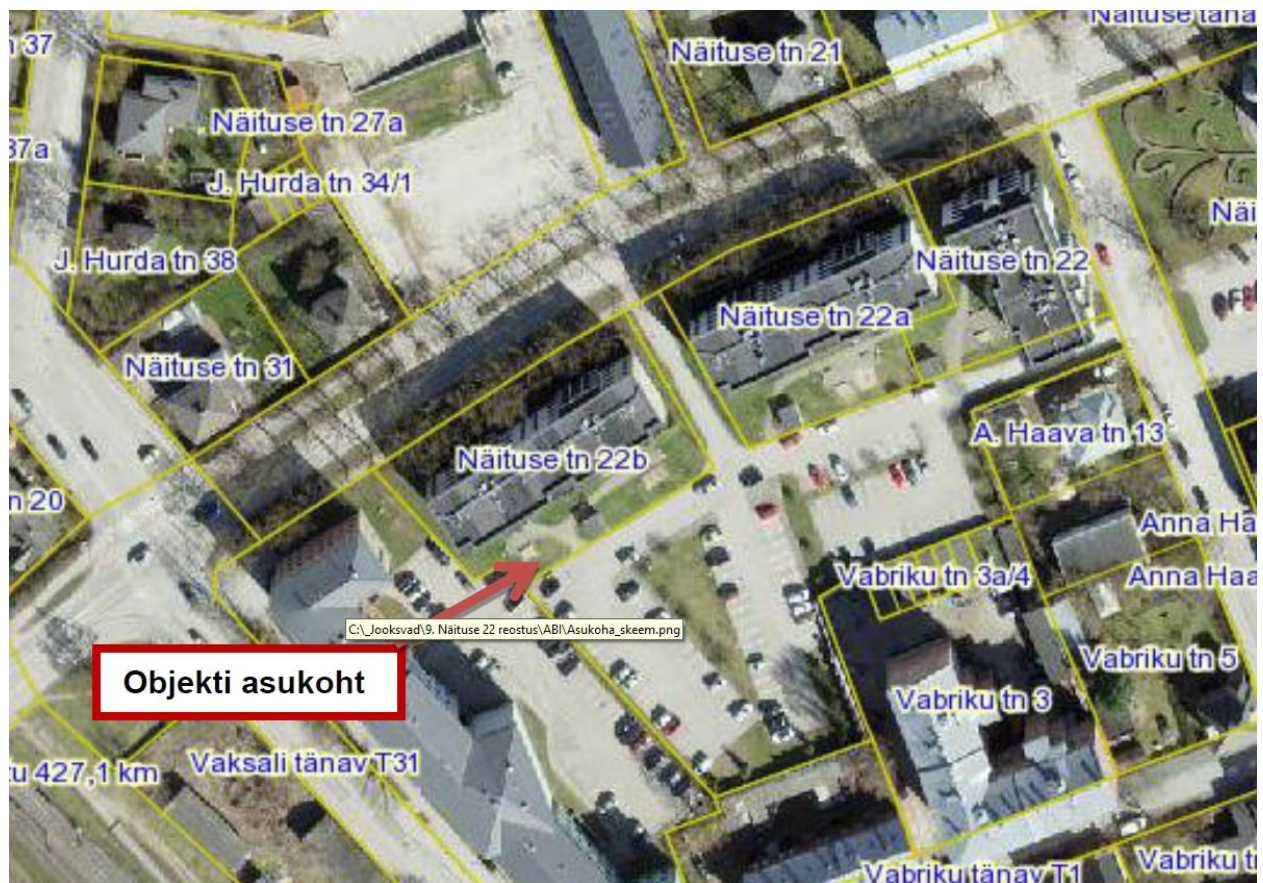
Joonis 1 Mahuti asukohaskeem

Reostuskoldeks olev naftaprodukte sisaldav betoonist mahuti paikneb kõigi kolme katastriüksuse territooriumil. Mahuti peal paikneb osaliselt haljasala, osaliselt asfalteeritud parkimisplats. Mahuti kõrval kulgeb ida-lääne suunaliselt sademeveekanaliseeritud torustik. Mahuti peal paikneb risti valgustite kaabel. Mahuti leitud osa asukoht on näidatud joonisel 1.

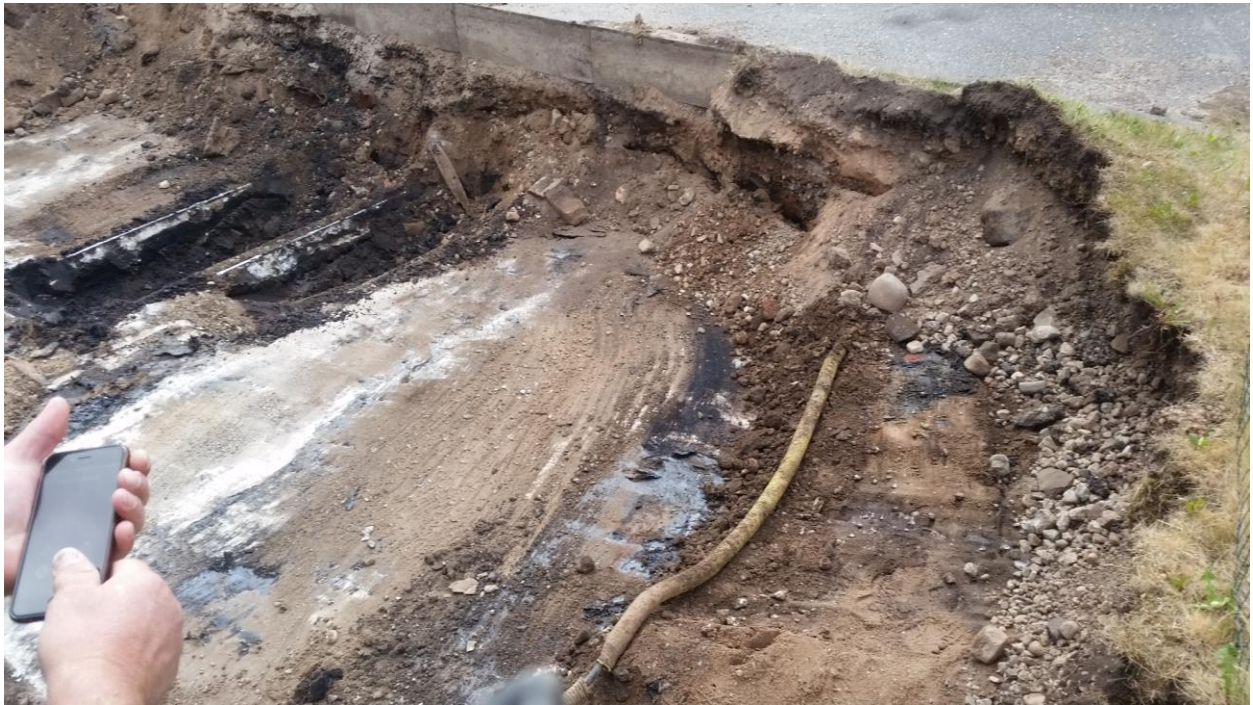
Mahuti pealt reostunud pinnase väljakaevamine

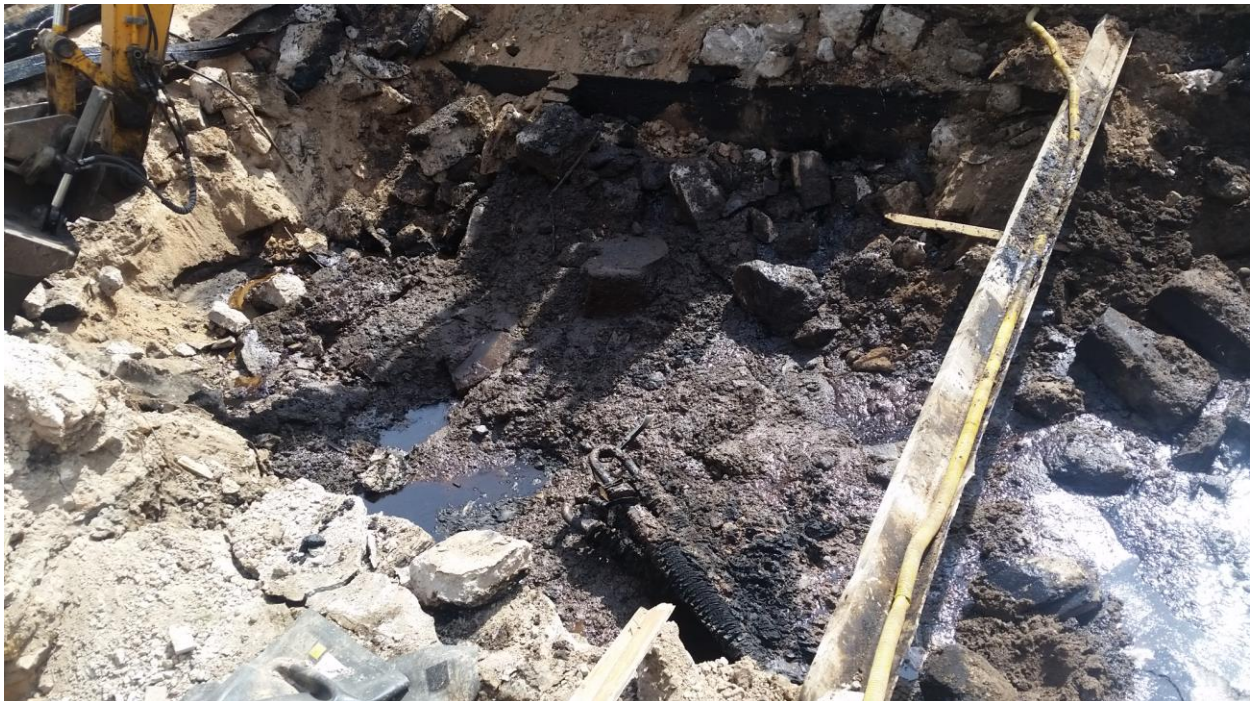
Mahutist reostunud pinnase väljakaevamine

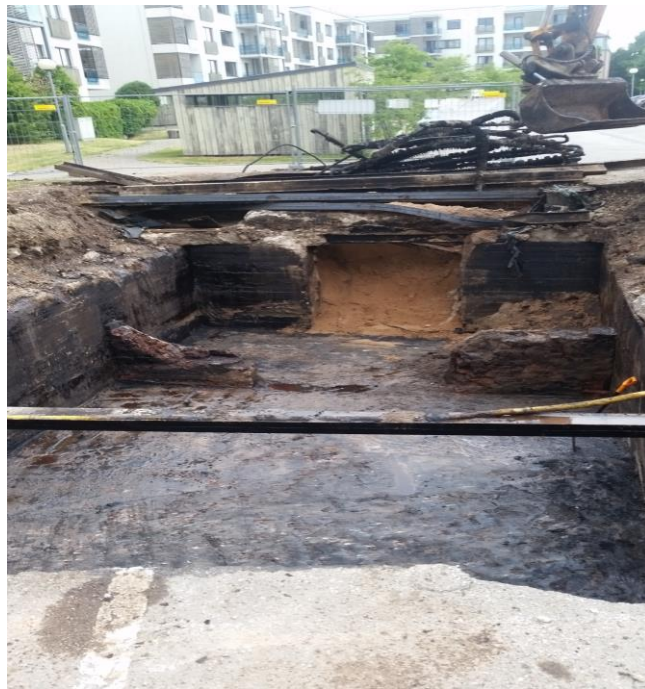
Mahuti peale puhastamist

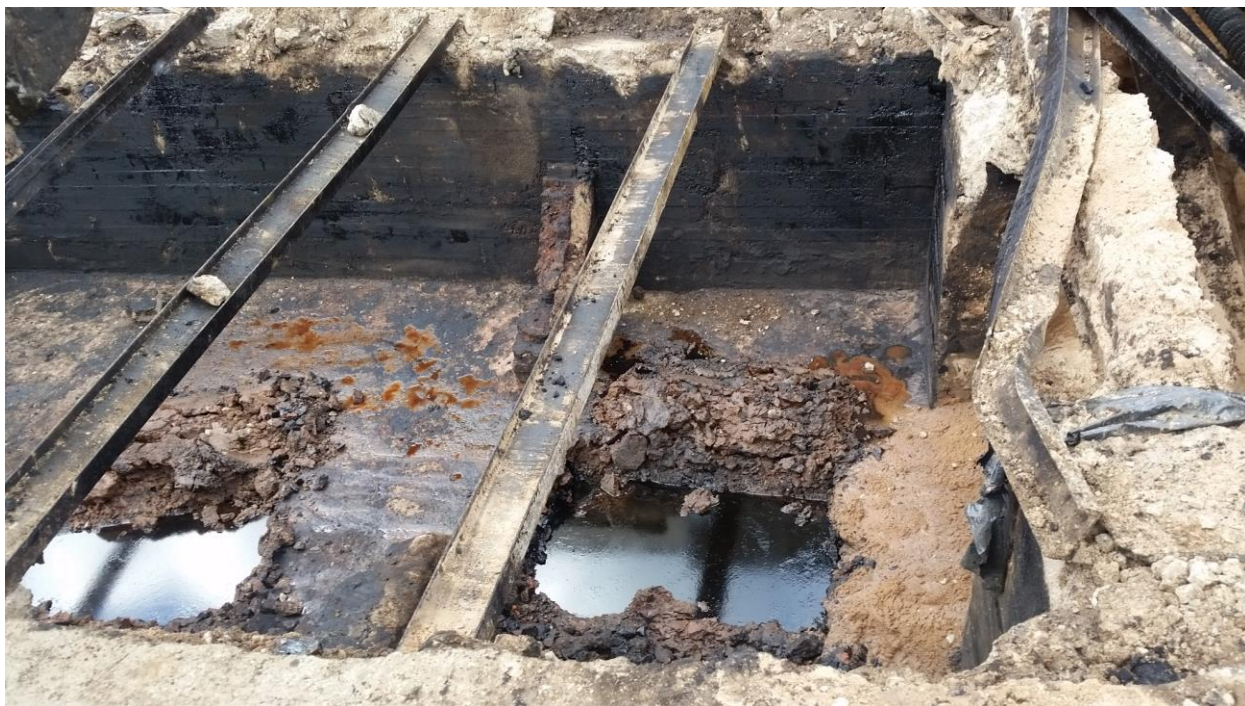
Prooviaugud mahuti põhjas

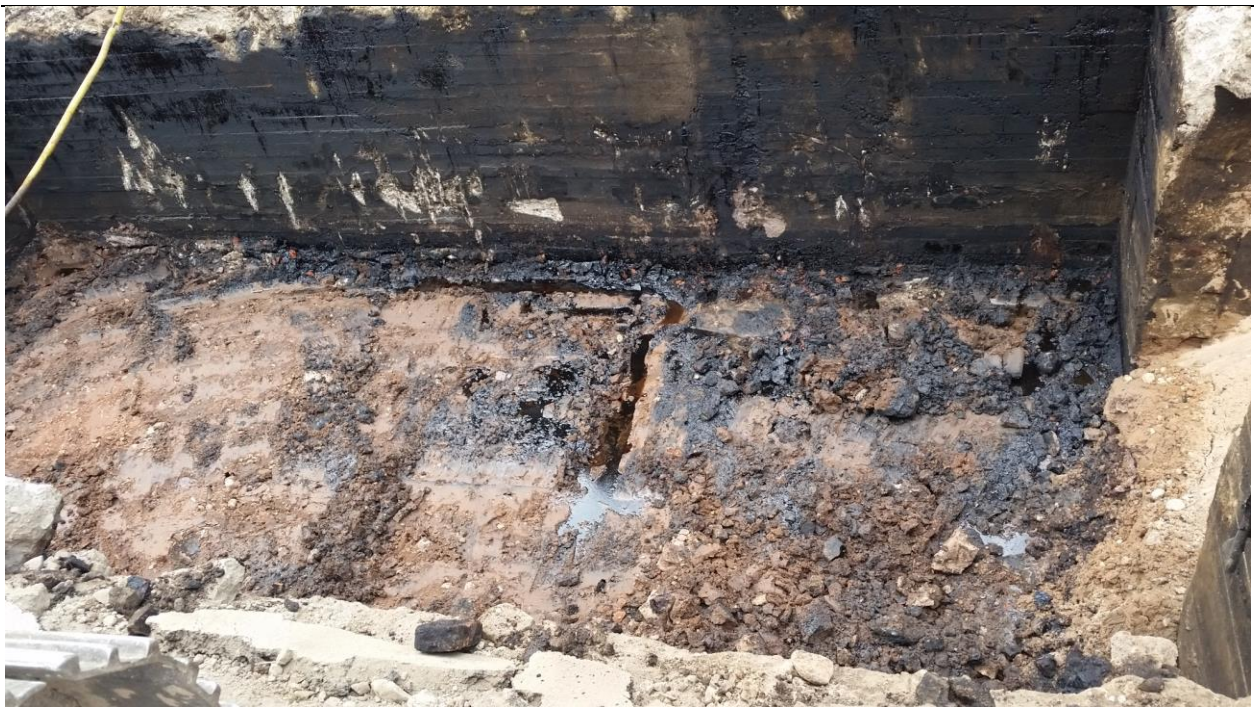
Mahuti, peale põhja lammutamist

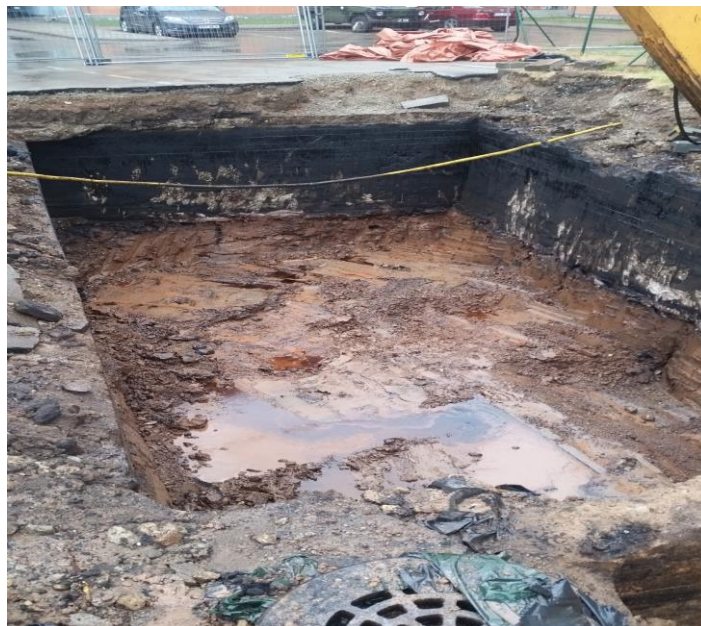
Mahuti põhi peale kaevamist

Mahutist reostunud pinnase väljavõtmisega ja mahuti puhastamisega eemaldati maa-alune peamine reostuskolle, aga samas kõrvalalal ja mahuti põhjas edasi läinud reostus jäi väljakaevamata rahalistel põhjustel.

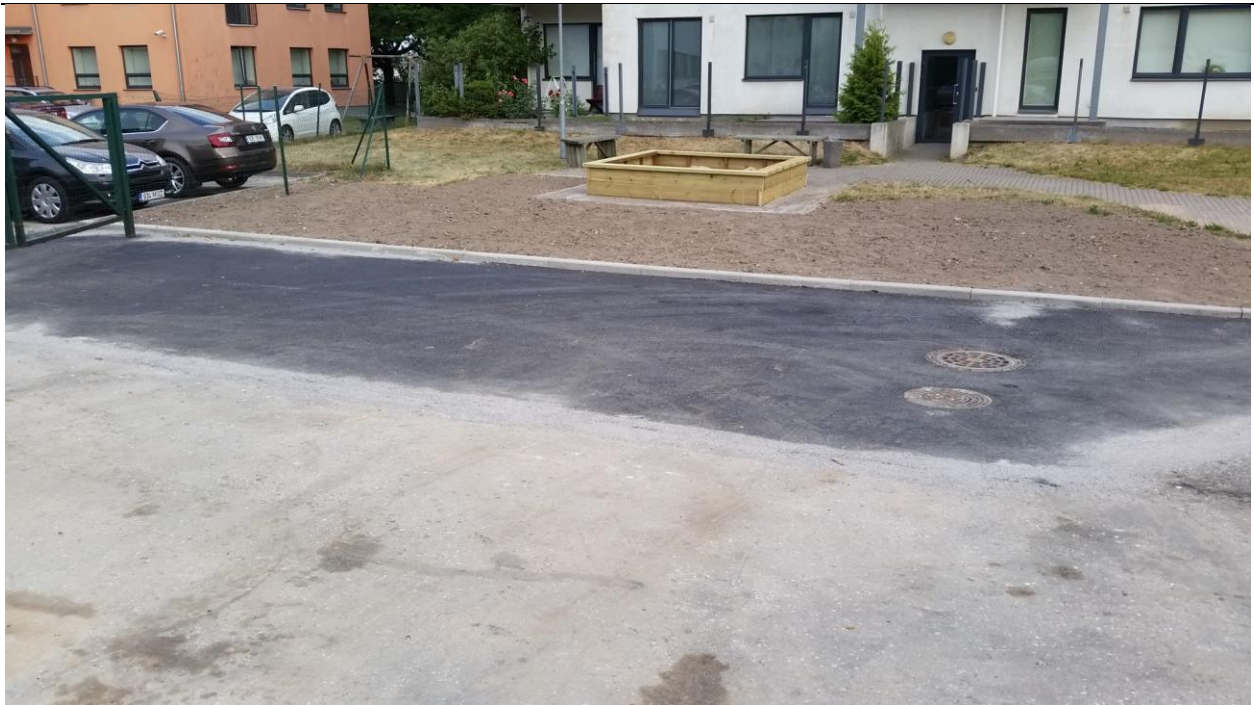
Peale kaevamistöid taastatud olukord
