AS HASPO

TÄHIS: T-11-33

**INGLISILLA MÕÕDISTUSJONISED**

Tartus, sept. 2011

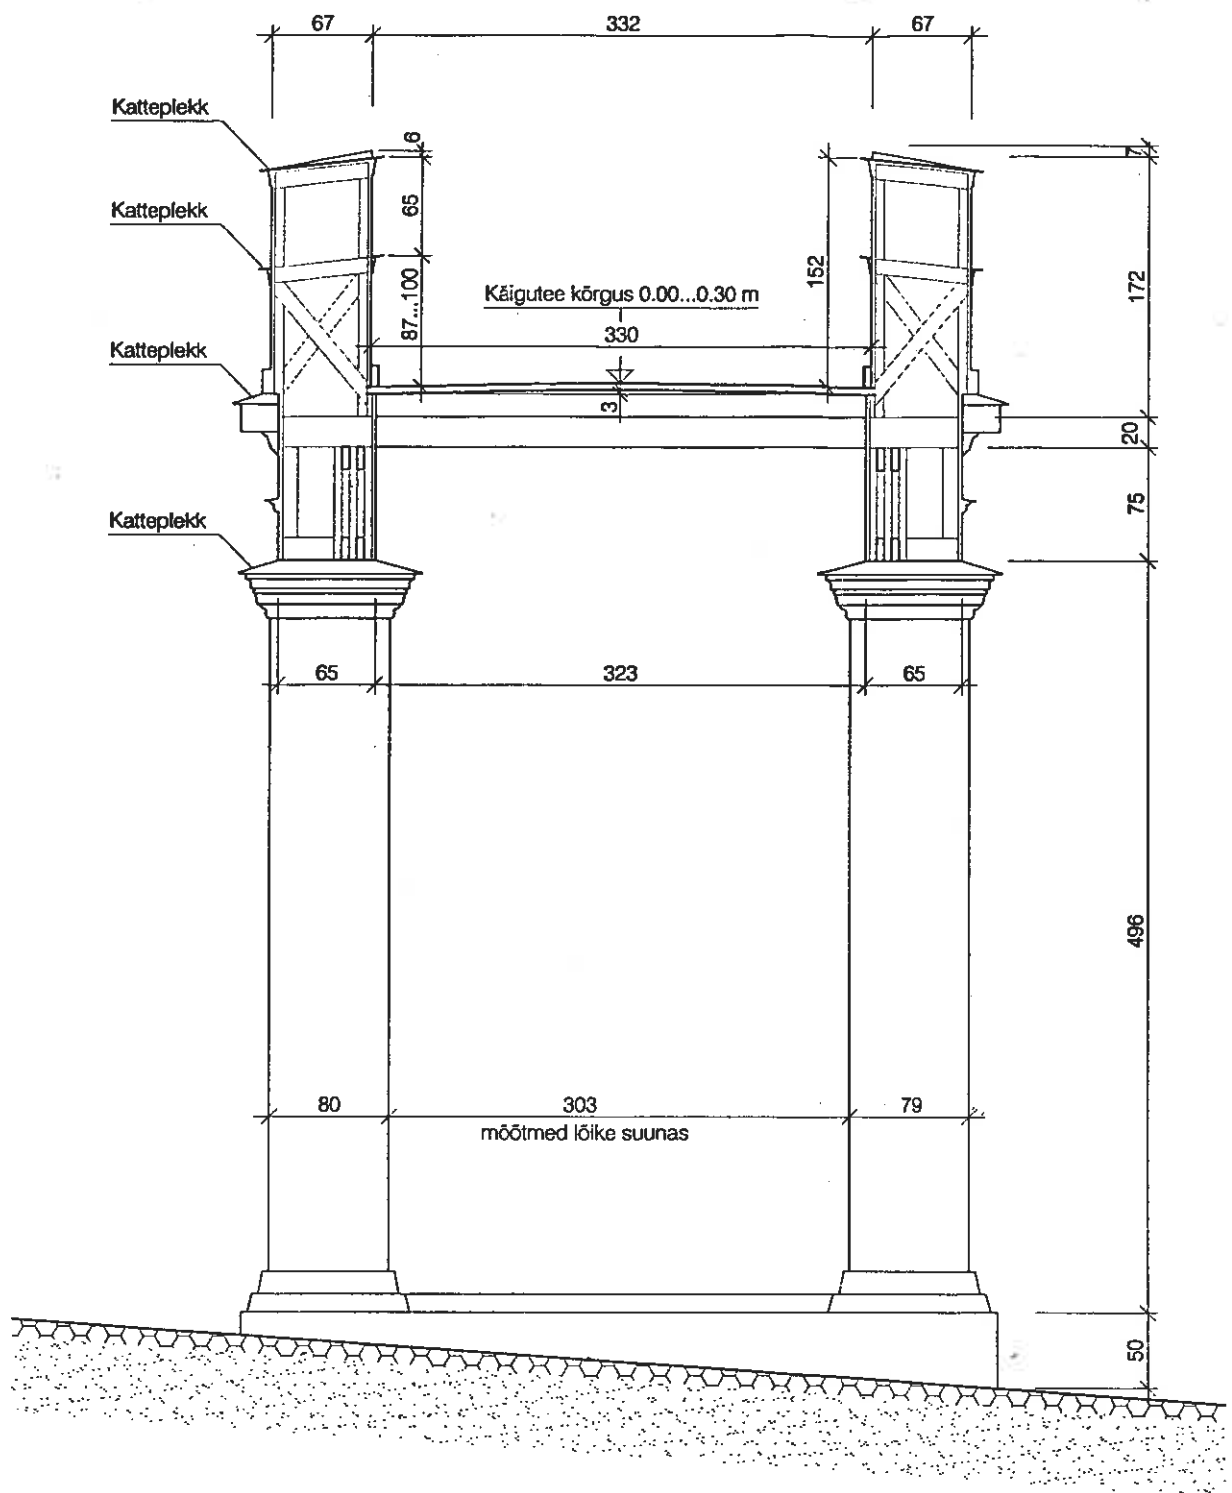
LÕIGE B - B

Olemasolevate konstruktsioonide ja silla kui terviku tehnilise seisukorra ekspertiis ei kuulu käesoleva töö koosseisu. Vajadusel tuleb see tellida eraldi. Põgusalt on juhitud tähelepanu mõningatele kahjustustele, mis mõõdistamise käigus on täheldatud. Mõõdistamisel ei ole kasutatud autotõstukit ega redelit. Mõõdistus on teostatud lasermõõtja abil. Konstruktsioonide avamiseks (lammutustööks) ei olnud mõõdistaja volitatud. Seetõttu ei ole olnud võimalust keskmise silde (Lossi tänava sõidu- ja kõnniteede kohal) laudvoodriga kaetud kandekonstruktsiooni täpset kujutamist lõikel B-B. Joonisel on antud suvaline lahendus laudadest naelutatud kandjatega.
