EKSPERTIISI TÄIENDUSED HOONE KORPUSTE 2 JA 3 OSAS

1. SISSEJUHATUS

Käesolev ekspert hinnang on koostatud vastavalt Tartu LV linnavarade osakonna tellimusele. Ekspertiisiga hinnatakse Kesklinna Lastekeskuse korpuste 2 ja 3 konstruktsioonide olukorda. Varem koostatud ekspertiis tegeles korpusega 1. Korpused on markeeritud erineva viirutusega käesolevale ekspertiisile lisatud hoone esimese korruse plaanil. Ekspertiisi koostamise eelduseks on, et projekt koostatakse kogu hoone (kõigi korpuste) rekonstrueerimiseks. Eriosasid, nagu ventilatsioon ja elekter on mõttetu projekteerida ainult ühele korpusele. Ekspertiisi koostamise eesmärgiks on selgitada välja ligikaudne konstruktiivsete rekonstrueerimistööde maht korpustes 2 ja 3.

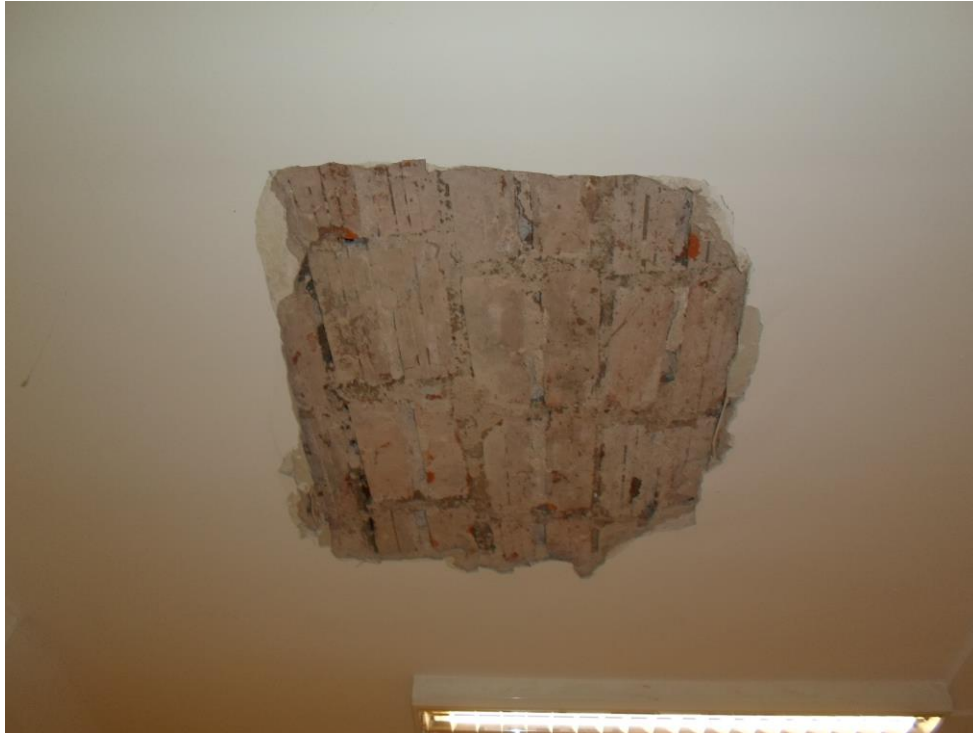
Korpuses 3 avati ekspertiisi käigus vahelaed ja selgus, et need on analoogsed esimese korpuse vahelagedele (tellistest täitega). Erinevalt esimese korpuse vahelagedest näevad kolmanda korpuse vahelaed paremad välja. Armatuurvardad ei ole mitte telliste alumistes soontes vaid on telliste vahel betooni sees ja telliste peal on vähemalt esimese korruse laes 6-8cm paksune korralikust betoonist pealevalu. Alt on armatuurvardad näha üksikutest kohtadest. Keldri vahelage pealt ei avanud, seega ei tea, kas seal on betoonplaat. Keldri lagi on kunagi alt toetatud. Esimese korruse vahelaed läbivajumist ei märganud. Keldri lae läbivajumine on umbes 3cm. Erinevalt esimesest korpusest ei ole põhjust kolmanda korpuse vahelagesid hetkel avariiõhtlikeks pidada. Teise korruse lae moodustavad puidust katusekonstruktsioonid (sarikad ja sarikate pennid). Seda ei ole samuti põhjust hetkel avariiõhtlikuks pidada.

Foto 1: Armatuurvardad on telliste vahel ja enamasti kaetud betooniga

- Keldri seintel ja põrandal tuleb lahendada niiskuse probleem. Kolmanda korpuse all oleva soojasõlme seinad on väga tugevate niiskuskahjustustega.
- Kolmanda korpuse tellistest vahelaed tuleks projekteerida ümber raudbetoonist ribilagedeks (analoogselt esimese korpusega). Võib juhtuda, et tööde käigus selgub, et tellistest täitega vahelaed õnnestub säilitada. Aga selle väljaselgitamiseks tuleb lagede alt emaldada kogu krohv ja pealt kogu laudpõrand. Ja kuna hetkel avariihoht puudub ja hoonet kasutatakse, siis on mõistlik teha seda siis, kui rekonstrueerimistööd algavad. Krohvi eemaldamine võtab vahelaelt oluliselt koormust maha (ca 50kg/m²). Ja võibolla ei olegi hiljem vaja krohvikihiti taastada. Tellistest vahelagi, mis on töödeldud mingi pinnakaitsevahendiga, võib jääda visuaalselt üsna põnev.

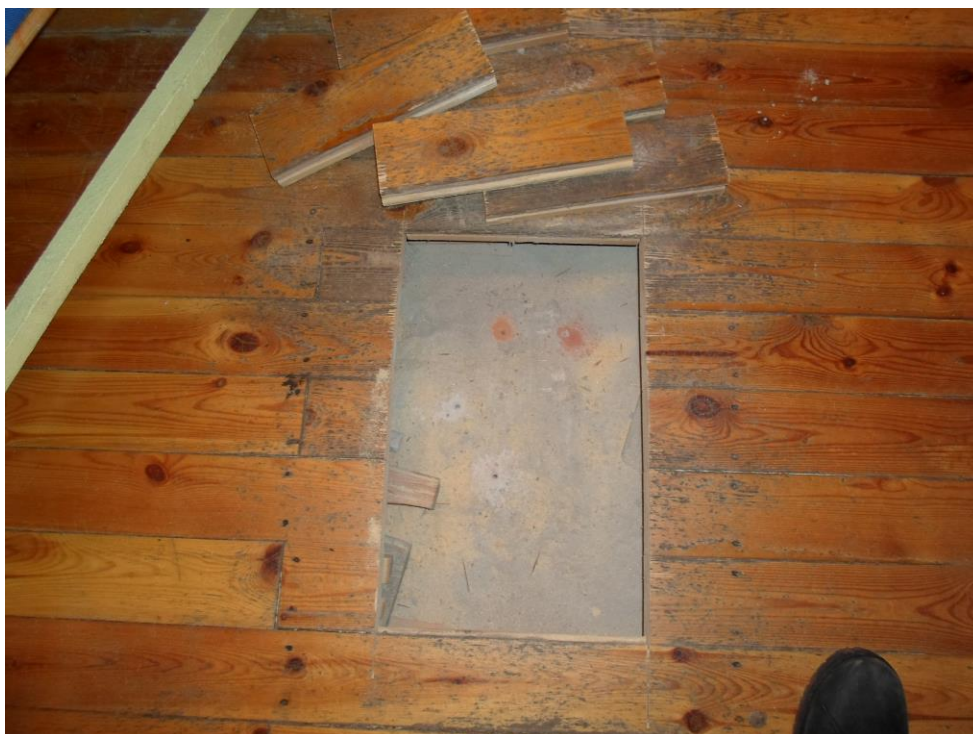
Foto 2: Telliste pealevalu on korralikust betoonist 6-8mm paksune

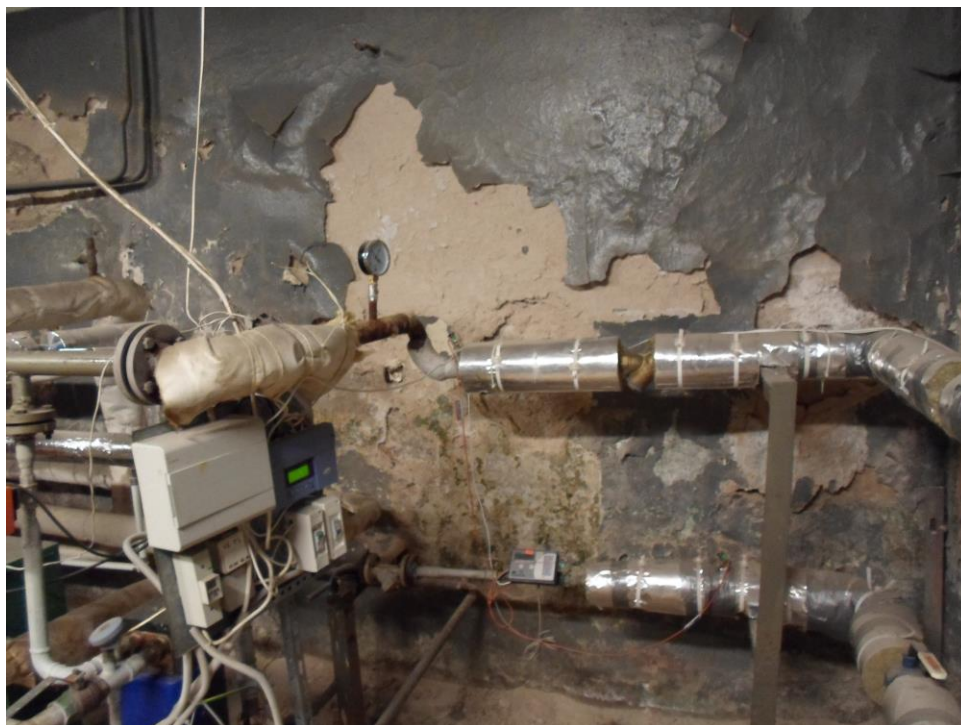
Foto 3: Keldris asuva soojasõlme seinad on väga tugevate niiskuskahjustustega
