Objekti aadress: Herne 57, Tartu
Objekt: elumaja
Supilinna miljöala
Tellija: Tartu LV AEO kultuuriväärtuste teenistus
Romeo Metsallik, tel 736 1250, romeo.metsallik@raad.tartu.ee

Töö nr 2018-011

TARTU, HERNE 57 HOONE EHITUSTEHNILINE EKSPERTIIS

TARTU 2018 / juuli

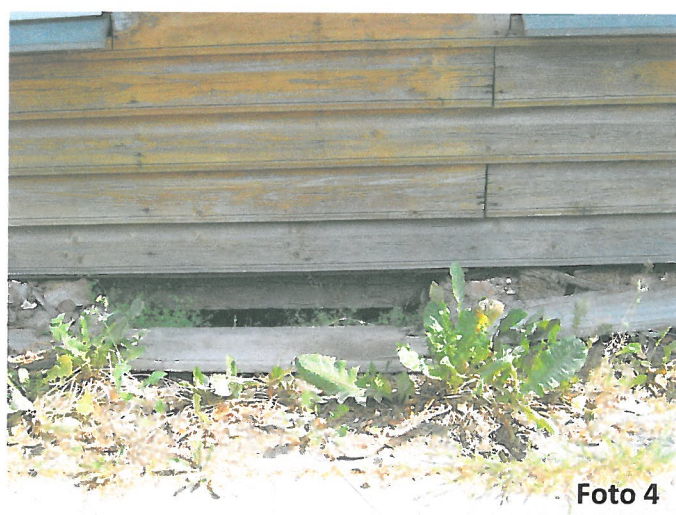
Foto 4

Hoone põhikorpuse vundamendid on looduskividest. Rajamissügavus on teadmata, sokli ülemine müüritis on suurel osal perimeetrist lagunenud ja välja pudenenud, nii et ei oma enam kandevõimet. Samal ajal on ka seinte aluspalgid kõdunenud ja välja pudenenud, nii et välisseintel suures ulatuses enam tuge ei ole. Algse kagupoolse esiku asemele rajatud ühekorruselise hooneosa vundament on betoonist. Õuepoolisel verandal on postvundamendid.

1. Loodefassaadi üldvaade, tänavafassaad
2. Üldvaate fragment – ühekorruseline juurdeehitis
3. Peaukse lävepakk
4. Edelakülje lagunenud sokkel
5. Edelakülje lagunenud sokkel
6. Loodefassaadi üldvaade
7. Loodefragment
8. Loodekülje lagunenud sokkel
9. Loodekülje lagunenud sokkel
10. Loodekülje lagunenud sokkel
11. Kirdepoolne juurdeehitatud veranda
12. Kirdepoolne (õue) fassaad
13. Põrandaaluse tuulutuseava sokkel
14. Loodepoolne lagunenud sokkel
15. Loodepoolne lagunenud soklinurk
16. Kagukülje ühekorruseline juurdeehitis
17. Esifassaadi seina sondaaž
18. Esifassaadi seina sondaaž

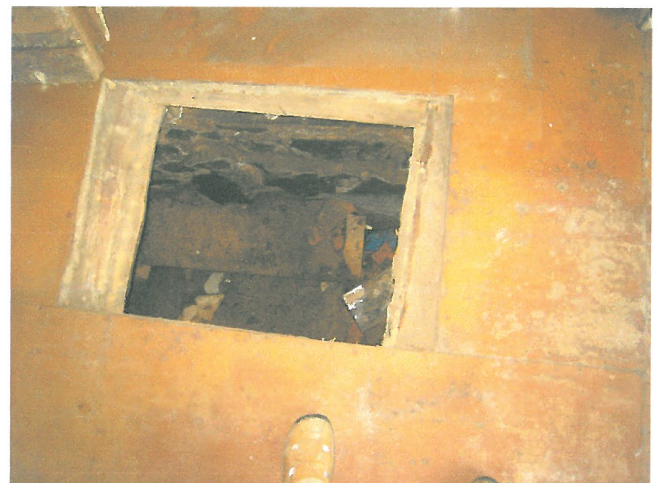
Foto 4

1. Välisukse esine süvend põrandas
2. Seinanurk ruumis 8
3. Soemüür suumis 8
4. Luuk põrandas pääsuks põrandaalusesse tuulutusruumi (sügavus u 6 cm)
5. Pliit köögis 7
6. Trepialune ruum 6
7. Esikust 5 vaade välisuksele seestpoolt
8. Vaade esikust 1 (välisukselt) toa poole
9. Ahi ruumis 3/4

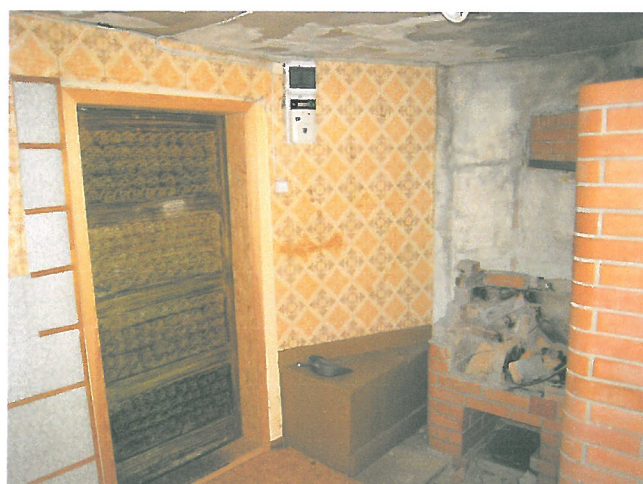
Foto 6

1. Katusetrepi algus
2. Trepi lõpp
3. Katusealune trepikäigu kõrval
4. Vaade trepioja ukselt läbi esiku ja toa
5. Vaade ruumi 14
6. Ruumi 13 lagunenu pliit
7. Ruumi 13 soemüür
8. Vaade esikust (11) trepile
