Objekt: Tähtvere mõisa ait-kuivati, 19. saj.

Kultuurimälestiste riiklik register nr 7131

Aadress: Kreutzwaldi 54, Tartu linn

**MUINSUSKAITSE ERITINGIMUSED
KREUTZWALDI 54 HOONE RESTAUREERIMIS- JA
EHITUSPROJEKTI KOOSTAMISEKS**

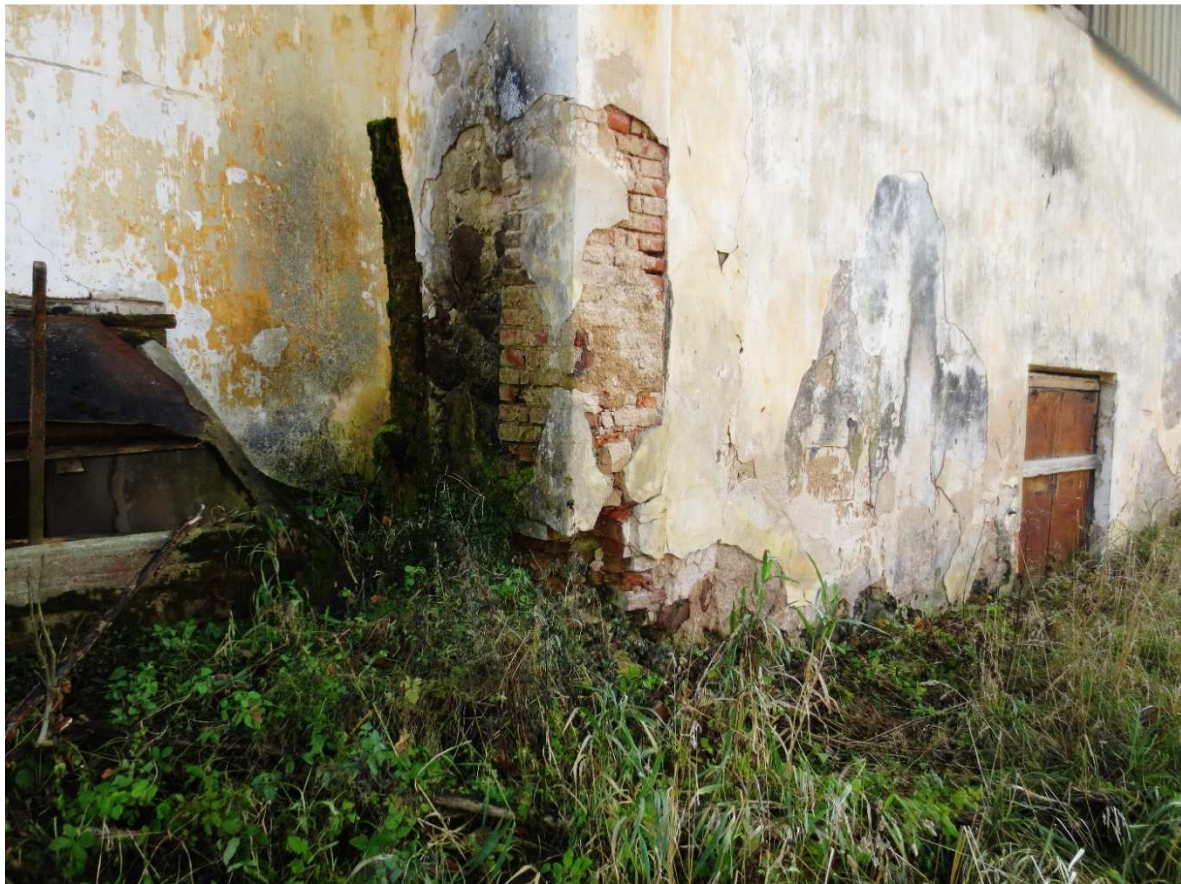
Maapinda on aja jooksul seoses tänava ja parklate ehitusega loode suunas oluliselt tõstetud ja seetõttu on loode- ja osaliselt ka edelapoolse seina vundament ja ka ukseavade allservad pinnasesse mattunud. Edelaküljel on rida puid kasvanud vahetult vastu soklit ning nende juured kahjustavad kindlasti vundamenti (Lisa 4, fotod 5, 8, 9).

põhjanurga alumine osa on lagunened (Lisa 4, foto 5). Samuti on halvas seisukorras kaguseina sammastportikus, mille kolmnurkfrontoon on sisuliselt hävinened (Lisa 5, fotod 13-15). Kaguseinas on ka kaks üsna laia kogu seinä läbivat vertikaalset pragu, mis aga on pigem tekkinud hilisemate vahelaetalade otste seintesse süvistamisest kui vundamendi vajumisest.

5. Algupärase aidahoone lagunened põhjanurk. Pinnas on selles piirkonnas aja jooksul tõusnud ca 1,3 m.

19. Loode suunas aja jooksul tõusnud pinnas tuleb planeerida madalamaks, et ukSED U1 ja U2, mille allserv on praegu pinnasesse mattunud, muutuksid kasutatavateks.

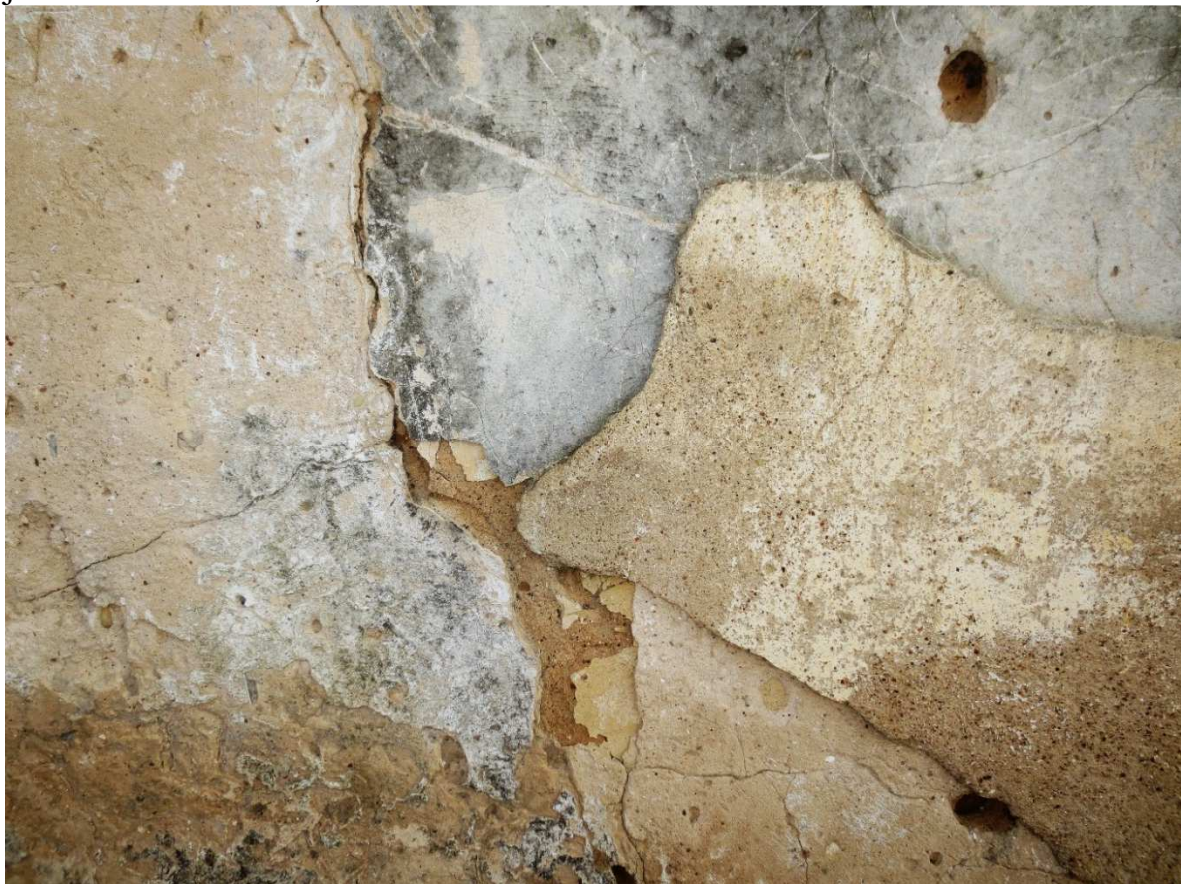
Üsna lagunened krohvi viimistlus seintel koosneb mitmetest küllaltki paksudest krohvi kihtidest ning iseenesliku tekkega stratigraafia varisenud krohvil näitab, et hoone on olnud aegade jooksul viimistletud heledates valgetes ja kollastes toonides lubivärviga (lisa 4, foto 6).

6. Paljandunud krohvikihid aida seinal

7. Taastada kirdeseina sümmeetriline historitsistlik fassaadikujundus. Fassaadide viimistlemisel kasutada lubikrohvi ja lubivärvi.
8. Kui hoone uus funktsioon seda võimaldab, tuleb kagu- ja kirdefassaadi petiknišid säilitada. Kui funktsioonimuutusest lähtuvalt on siiski vaja ruumidesse lisavalgust, siis on lubatud aknaavadeks vormistada hoone kaguseina portikuse taga paiknev petikaken, 4 suurt ristkülikukujulist petikakent kirdefassaadil ning 4 rombikujulist petikakent kirdeseina ehiskaarte all. Nišside aknad kavandada võimalikult lihtsad, kitsa raamiga ja ilma raamijaotuseta. Kui soovitakse aga raamijaotusega aknaid, tuleb parima lahenduse leidmiseks projektis esitada erineva lahendusega eskiisid.

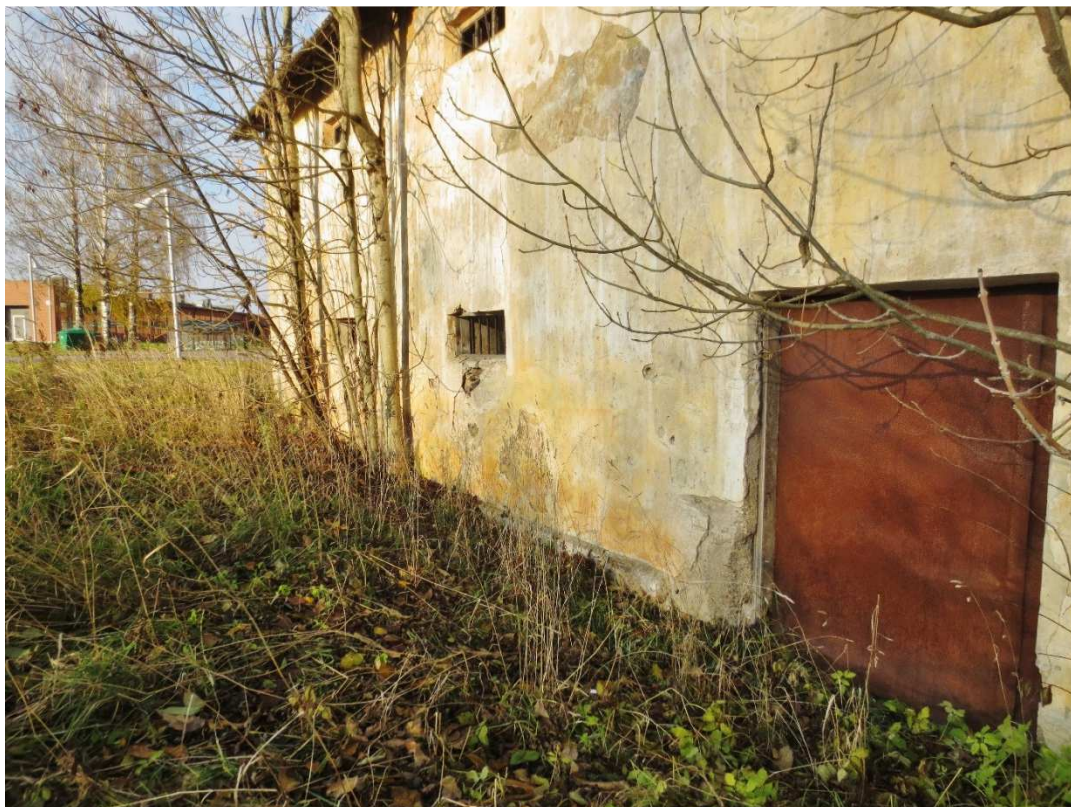
9. Vaade tagaküljele, mille ukse allserv ja sokkel on pinnasesse uppunud. Puud sokli servas

Mälestise säilimise tagamiseks tuleb kindlasti eemaldada selle seinte äärde kasvanud puud ja võsa.

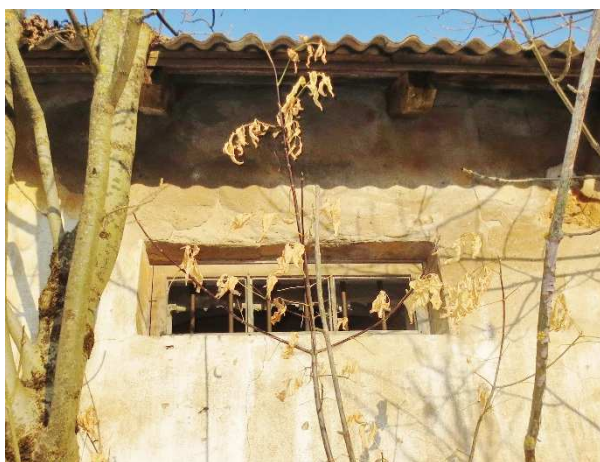
Edelaküljes paiknevate väikeste aknaavade lengid ja raudtrellid on säilinud, kolmeosalised puidust mitte avatavad topeutraamid on säilinud osaliselt (Lisa 4, fotod 8-11). Kahe poolega väravatega ukseavad edelas ja loodes on väljastpoolt plekiga kaetud. Edelapoolses avas U1 väravad puuduvad, loodepoolsel ukseaval U2 on need olemas, kuid ilmselt mitte algupärased. Selle ava lengidel on säilinud 4 sepistatud hingetappi (lisa 4, fotod 5, 9, 12, 21, 26).

10 ja 11. Tagafassaadi trellidega ja topeltraamidega aknad

11. Säilitada aknaavad hoone edelaküljel koos lengide ja raudtrellidega. Restaureerida aknaraamid. Lagunenud raamide asemele valmistada uued kolmeruudu jaotusega puidust topeltraamid olemasolevate eeskujul.

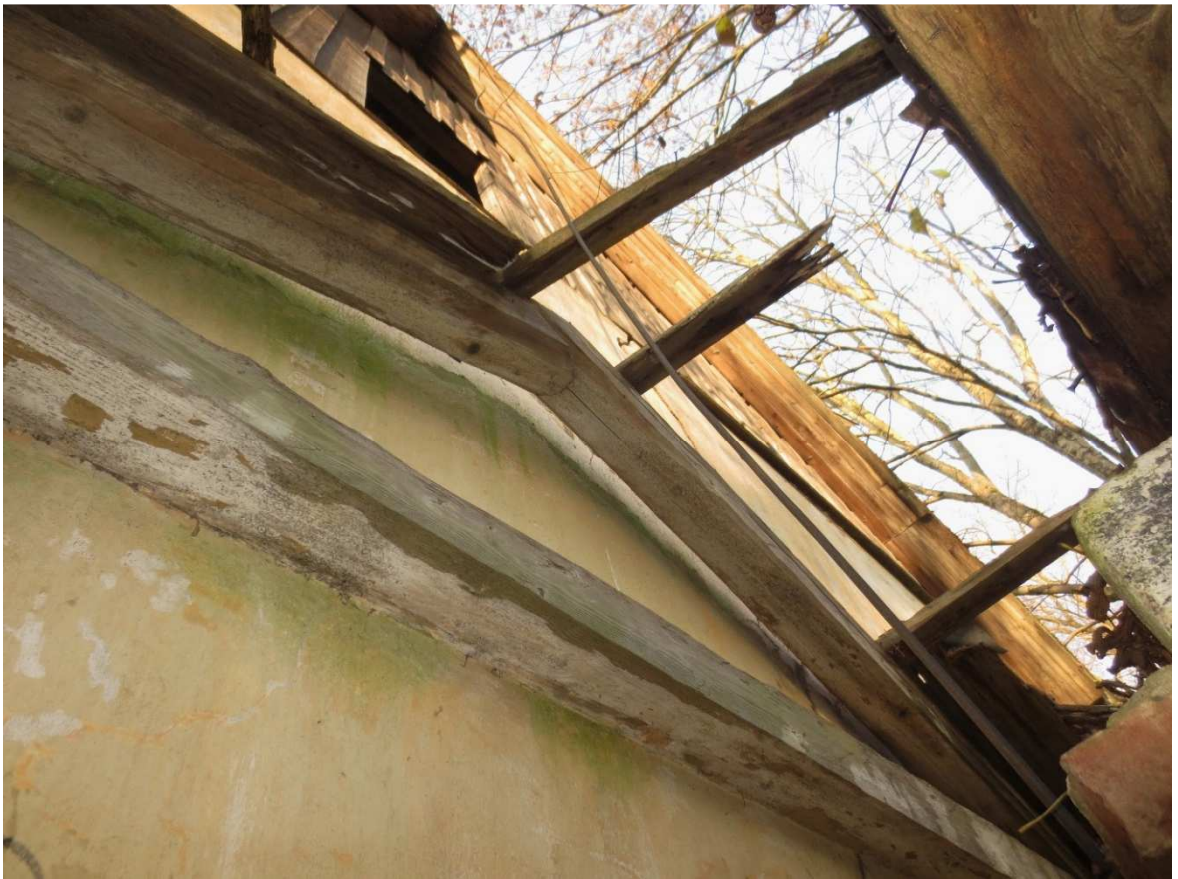
15. Sammasportikuse kolmnurkfrontooni lagunened konstruktsioon

13. Kinni ehitada juurdeehitusest ajaloolise hooneosa II korrusele viiv ukseava U6 ning taastada fassaadi krohviviimistlus.
14. Restaureerida sammaspordikus algses mahus ning selle katus katta hoone põhimahu katusega sama materjaliga.

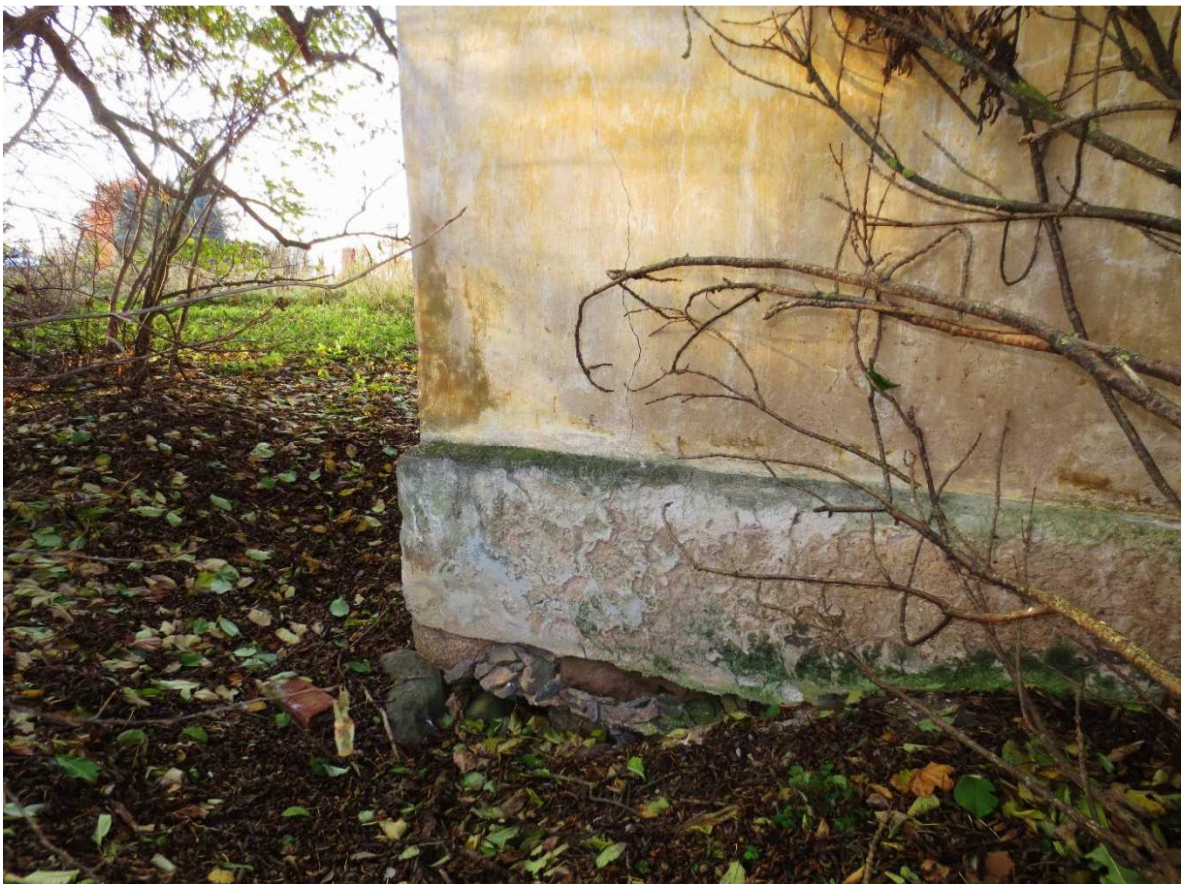
Sokli tegelikku kõrgust näeb kaguseinal (Lisa 4, foto 16)

16. Hoone lõunanurgas on näha sokli tegelik kõrgus

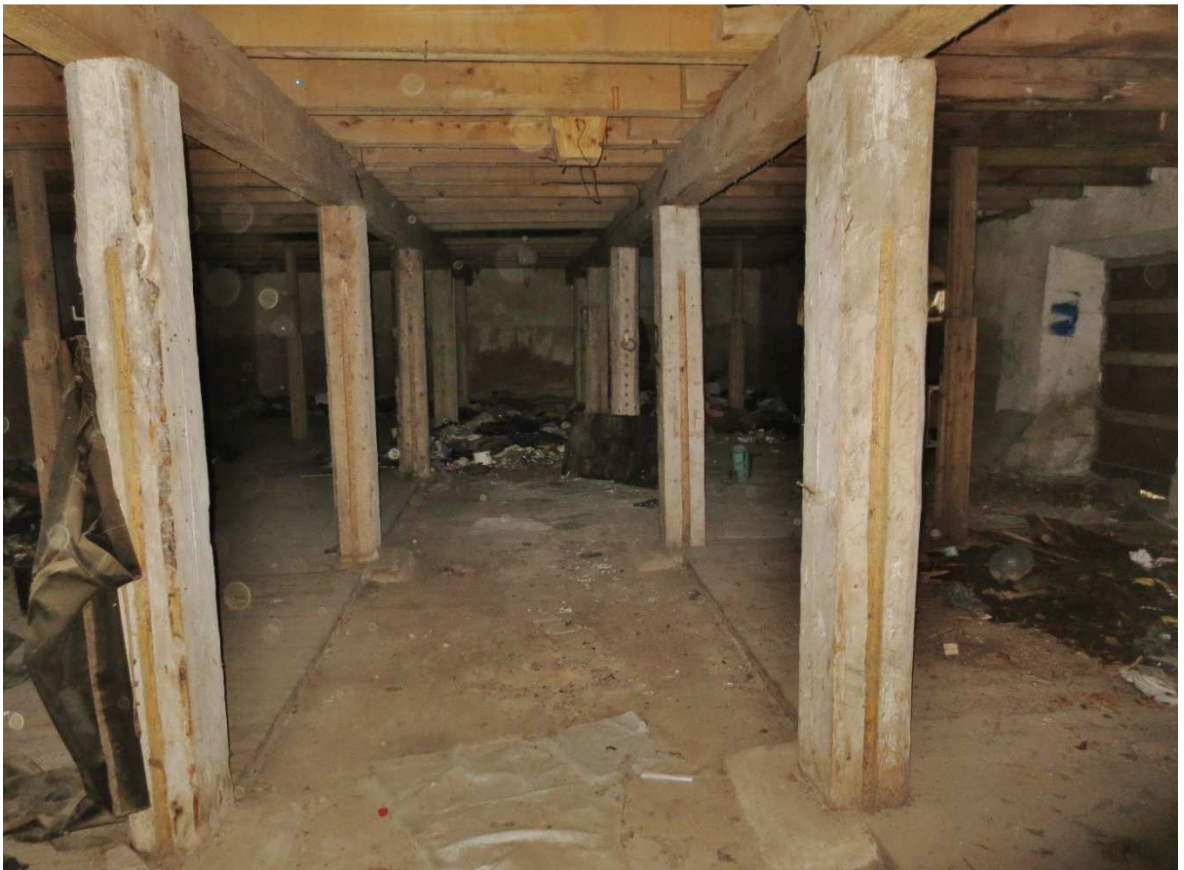
Puidust vahelaed toetuvad puitpostidele, mis valdavalt pärinevad nõukogude perioodist. Varasemad, võimalik, et mõisa-aegsed on I korruse keskosa kaks kirvega tahatud ja suure läbimõõduga puitpostide rida, millele toetuvad kaks massiivset tala (Lisa 4, fotod 23 ja 24).

23. Kirvega tahatud sambad ja neile toetuvad kaks massiivset kandetala I korruse keskosas

16. Säilitada ja restaureerida I korruse keskel paiknevad kaks rida kirvega tahatud puitposte ja nendele toetuvad talad. Postide ridu võib vajadusel vastavalt uuele ruumijaotusele algsest asukohast mõnevõrra nihutada.

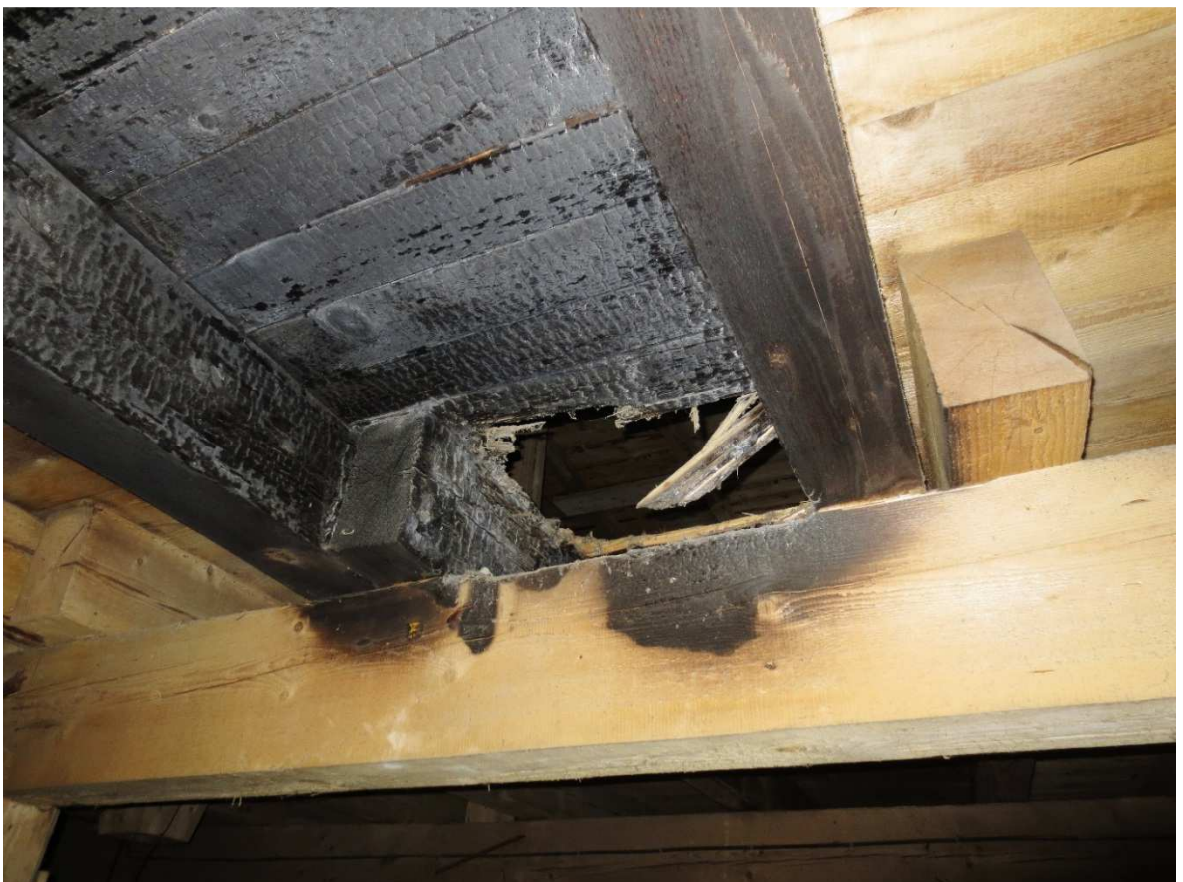
Vahelaed ja neid kandvad talad on kohati väga tugevalt kahjustatud ning paiguti varisenud või varisemisohtlikud seoses kunagise lokaalse põlenguga hoone kaguosas ning katuse läbijooksudega hoone keskosas edelaseina juures (Lisa 4, fotod 28, 29, 36-40, 50). Lisaks on mõlemas vahelaes hulgaliselt avasid, mis olid vajalikud kuivati töös. Hoones paiknevad siiani mõned nõukogude aegsed kuivatiagregaadid (lisa 4, fotod 31, 38, 43, 44).

28. Põlengu kahjustus I korruse vahelael hoone kaguosas

15. Lubatud on ehitada uued vahelaed. Eelistatud on puitkonstruktsioonil vahelaed kuid lubatud on ka betoonvahelaed kui tagatakse hoone stabiilsus ja välisseinte säilimine. Betoonvahelagede korral tuleb eksponeerida puittalasid ja poste ning kujundada ruumid nii, et säiliks nende algne ilme

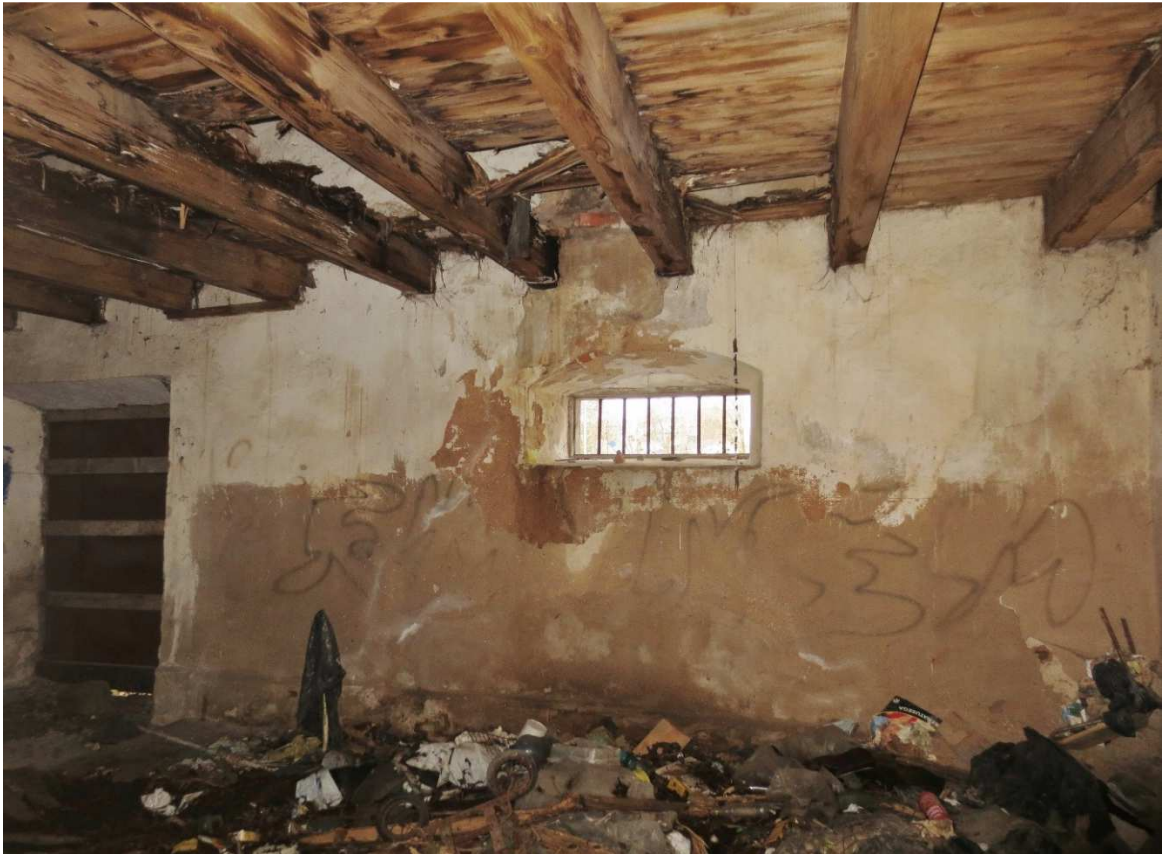
29. Ulatuslik vahelae kahjustus ja varing I korruse ukse U1 kõrval

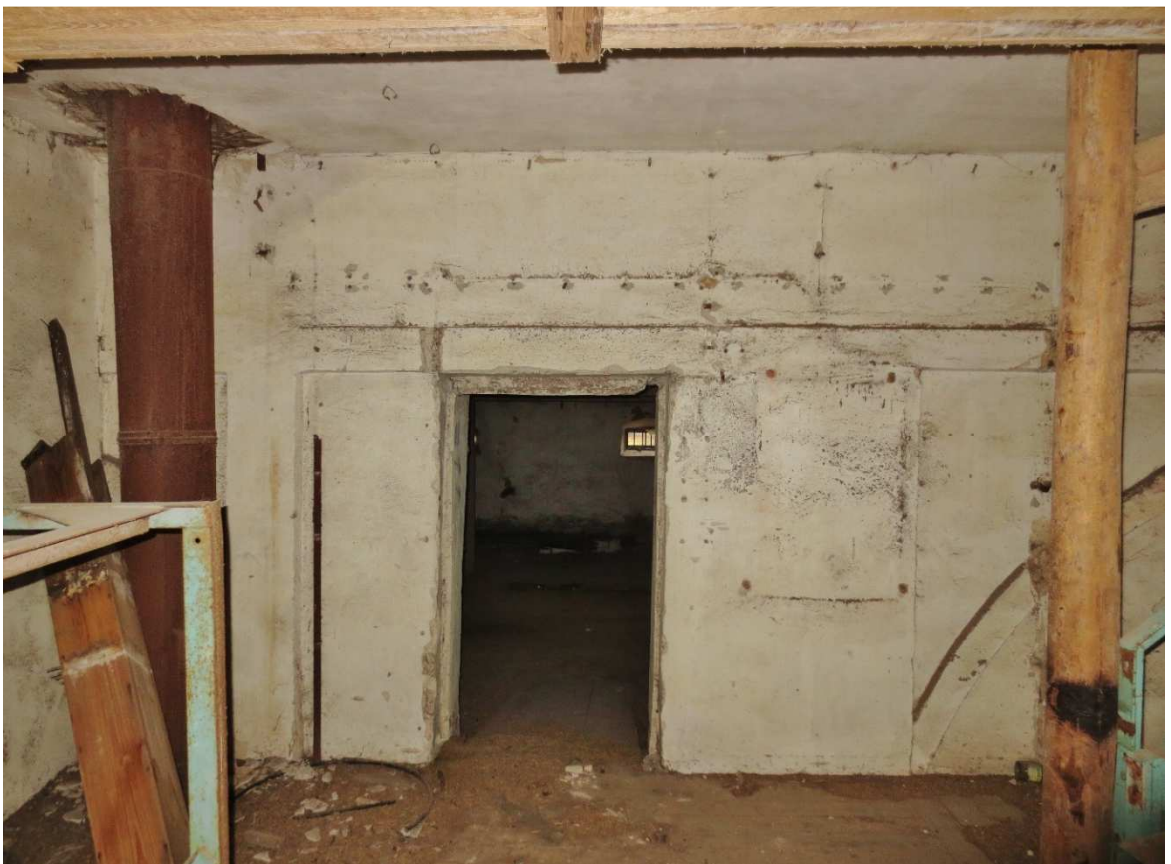
Uks U6, mis viib juurdeehituse II korrusel hoone põhikehandi II korrusele, on nõukogude ajal juurdeehituse käigus müüri sisse murtud (lisa 4, foto 34).

34. Juurdeehituse II korruselt ajaloolisse hooneosasse viiv ukseava U6, mis on sisse murtud juurdeehituse käigus nõukogude perioodil

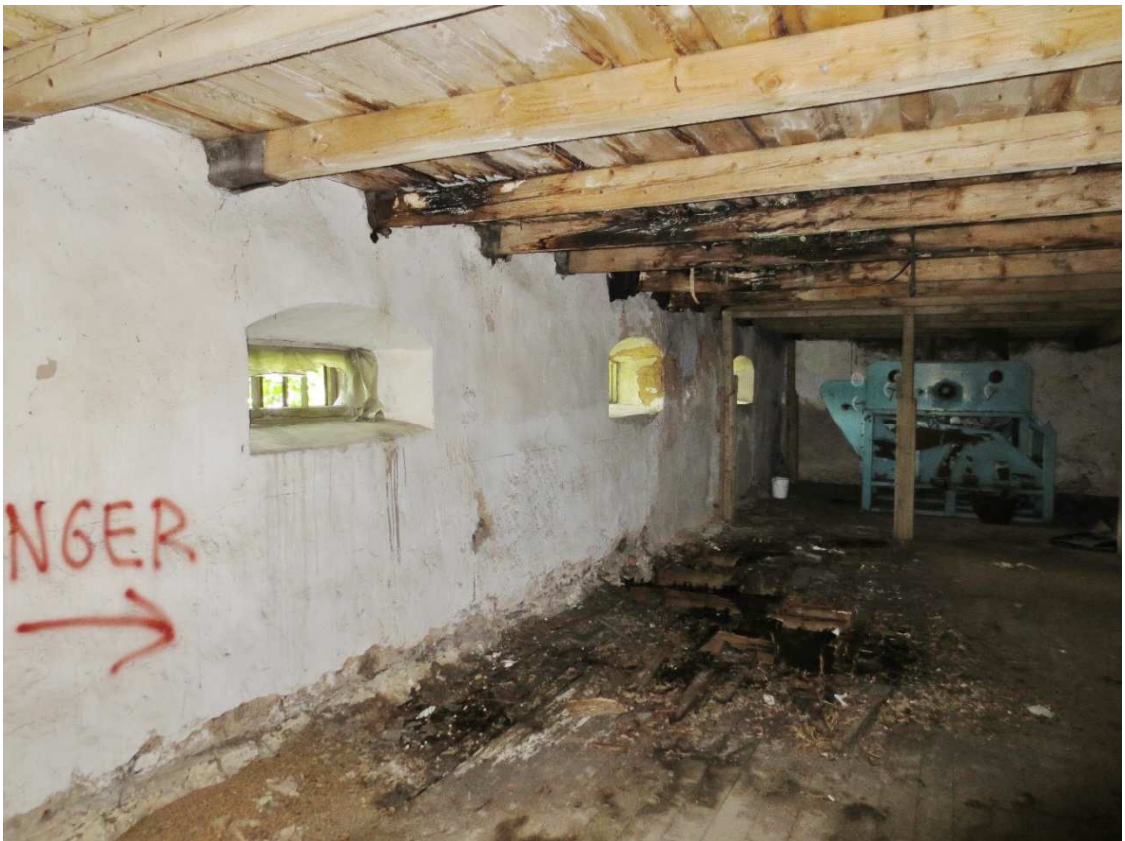
36. Vaade II korrusele lääne suunas. Ulatuslikud katuse läbijooksust tingitud vahelae kahjustused

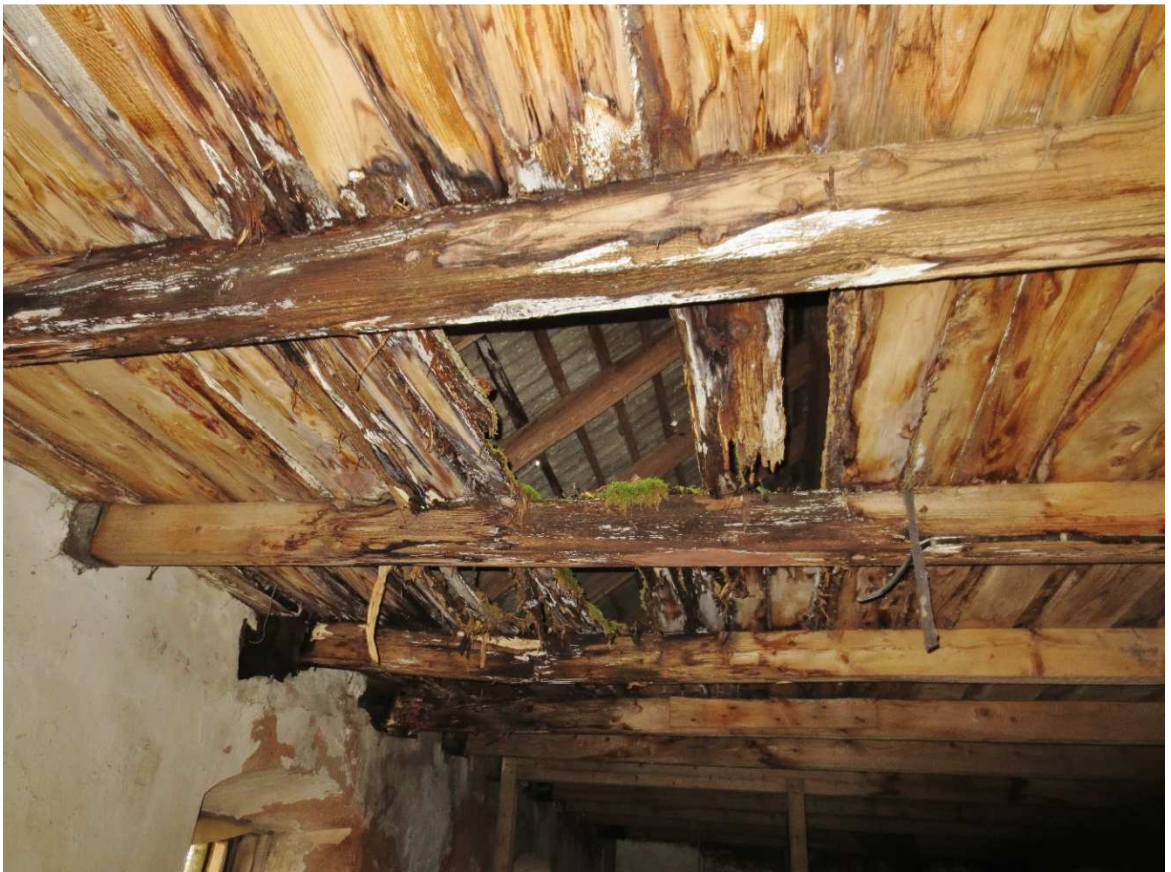
37. Katuse läbijooksu tõttu ulatuslikult kahjustunud vahelagi II korrusel

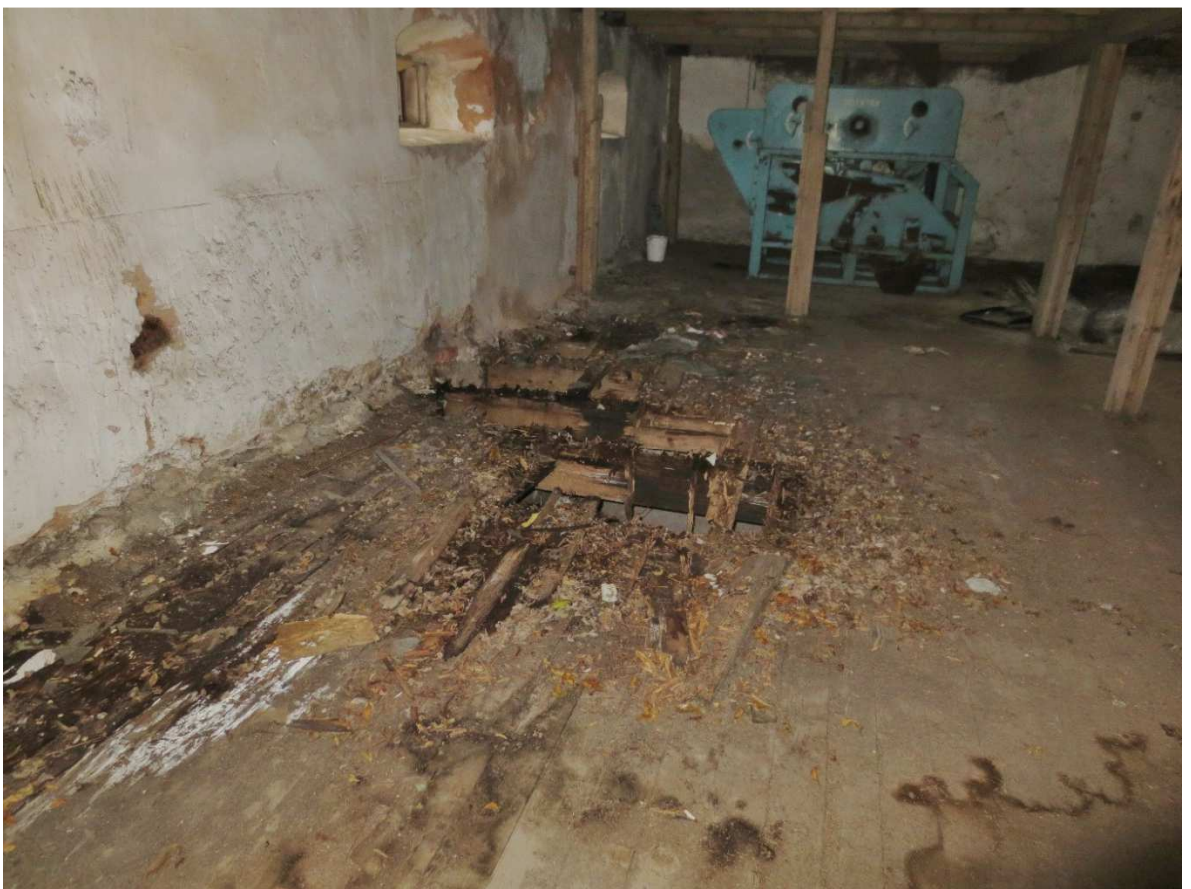
38. Katuse läbijooksu tõttu ulatuslikult kahjustunud põrand II korrusel

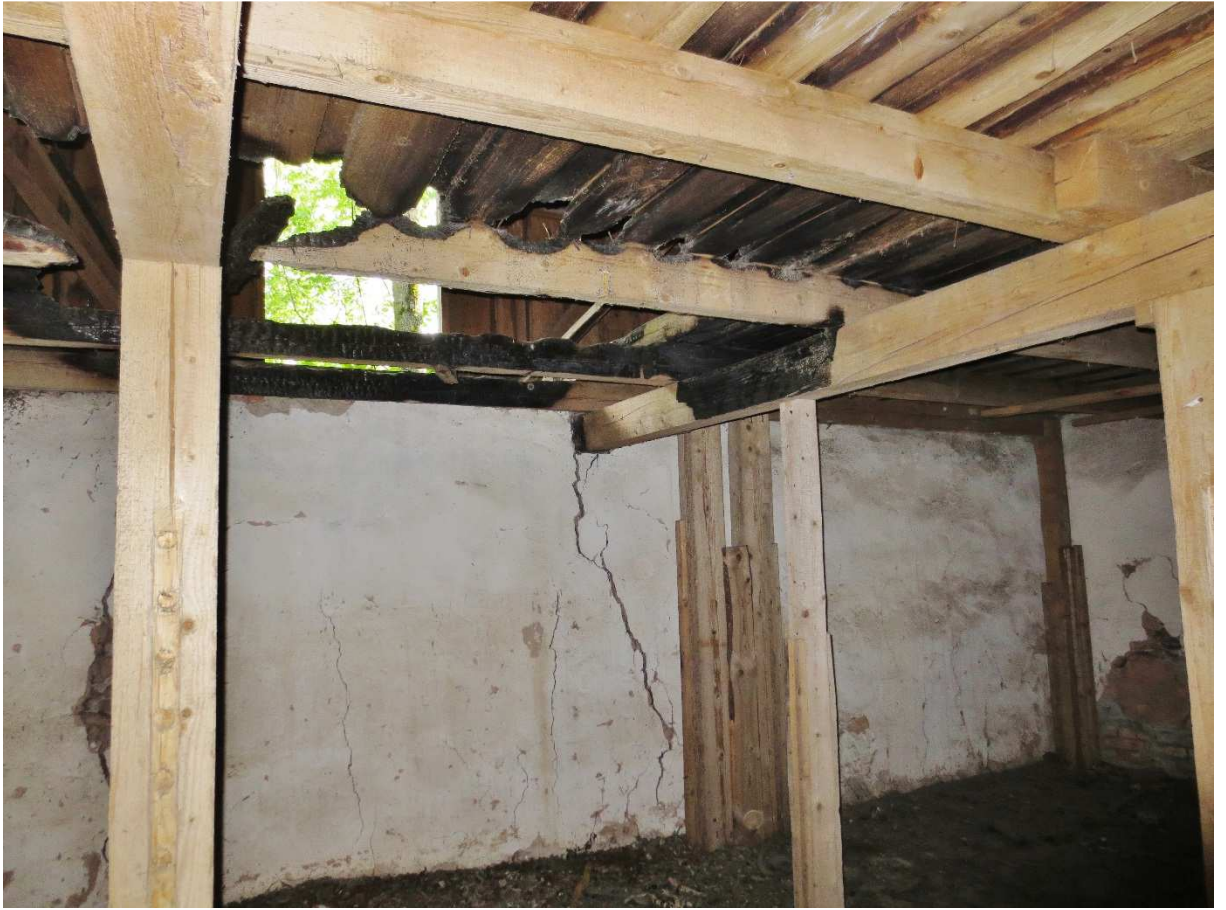
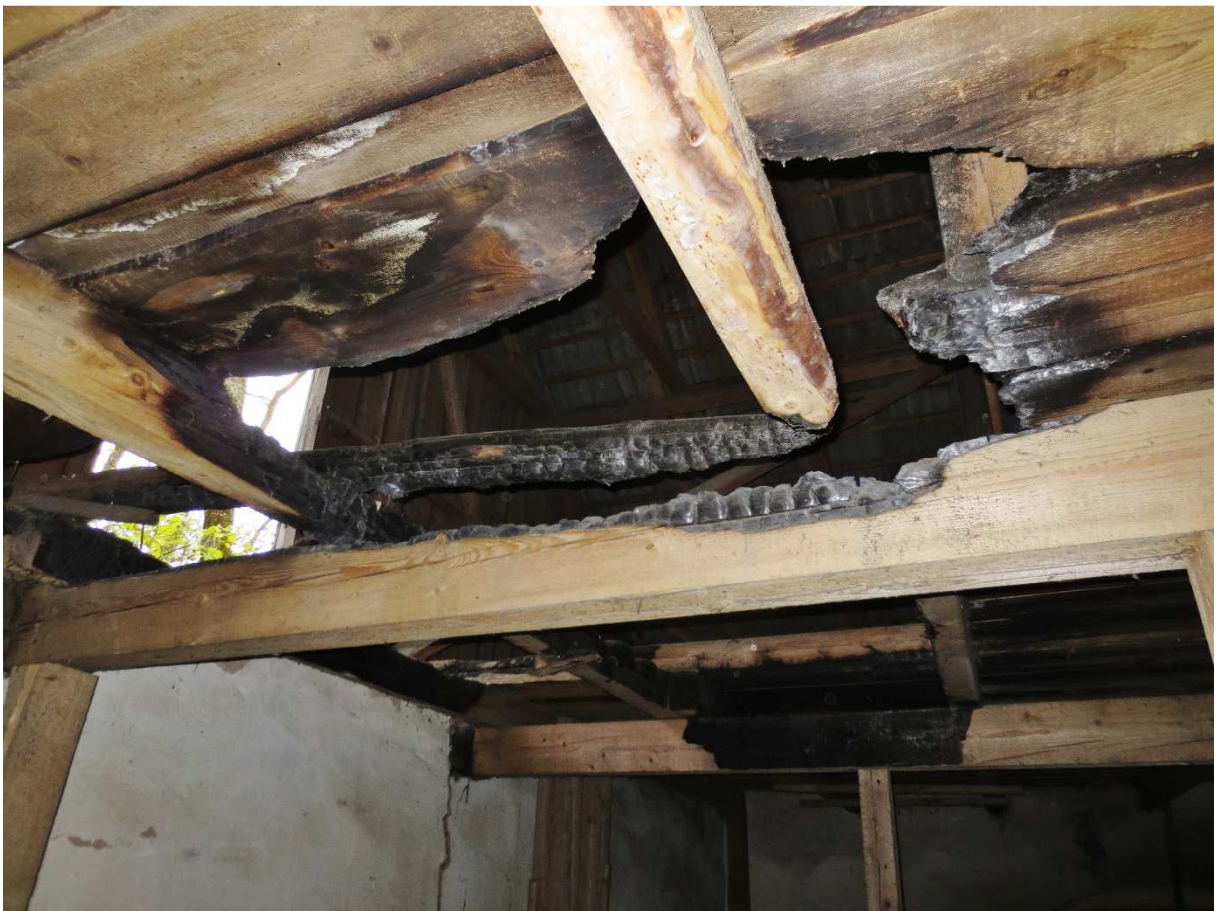
39 ja 40. Ulatuslikud põlengukahjustused II korruse vahelae kaguosas

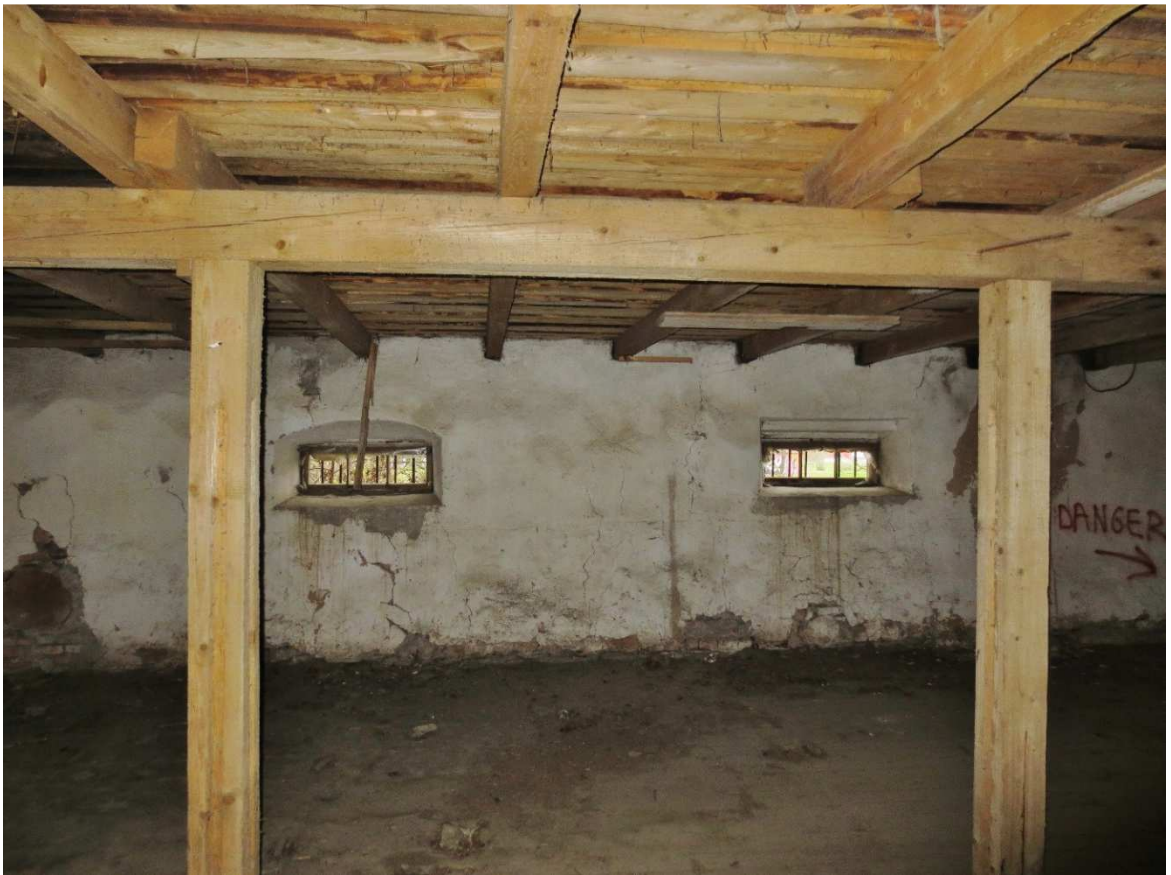
41. Vaade II korruse edelaseinale. Ühel aknal ei ole kaarsillust.

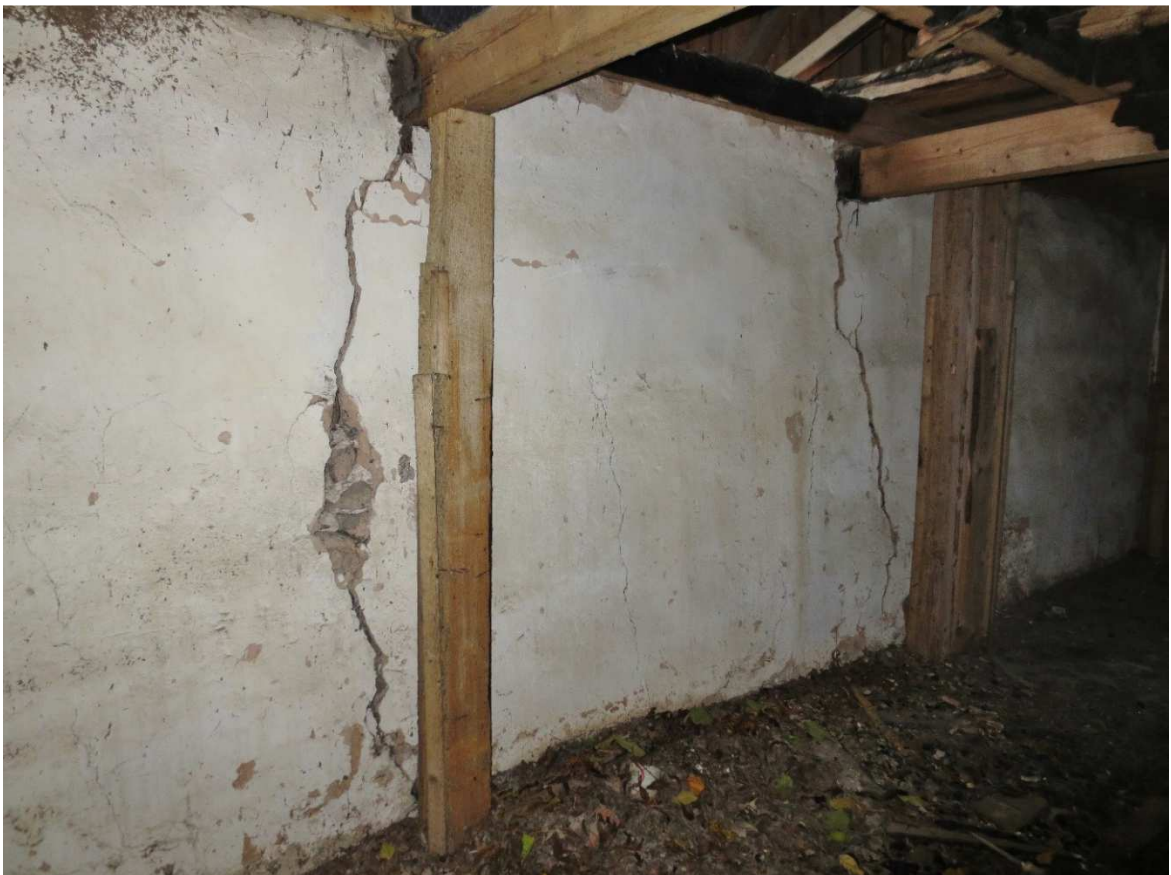
Ilma keldrita hoonel on maakividest vundament, mis on arvatavasti suhteliselt heas seisukorras kuna seintel ei ole näha eriti palju vajumispragusid, välja arvatud kaks vertikaalpragu kaguseinas (Lisa 4, foto 42).

42. Läbivad vajumispraod kaguseinal, mille vastas paikneb sammastega portikus.

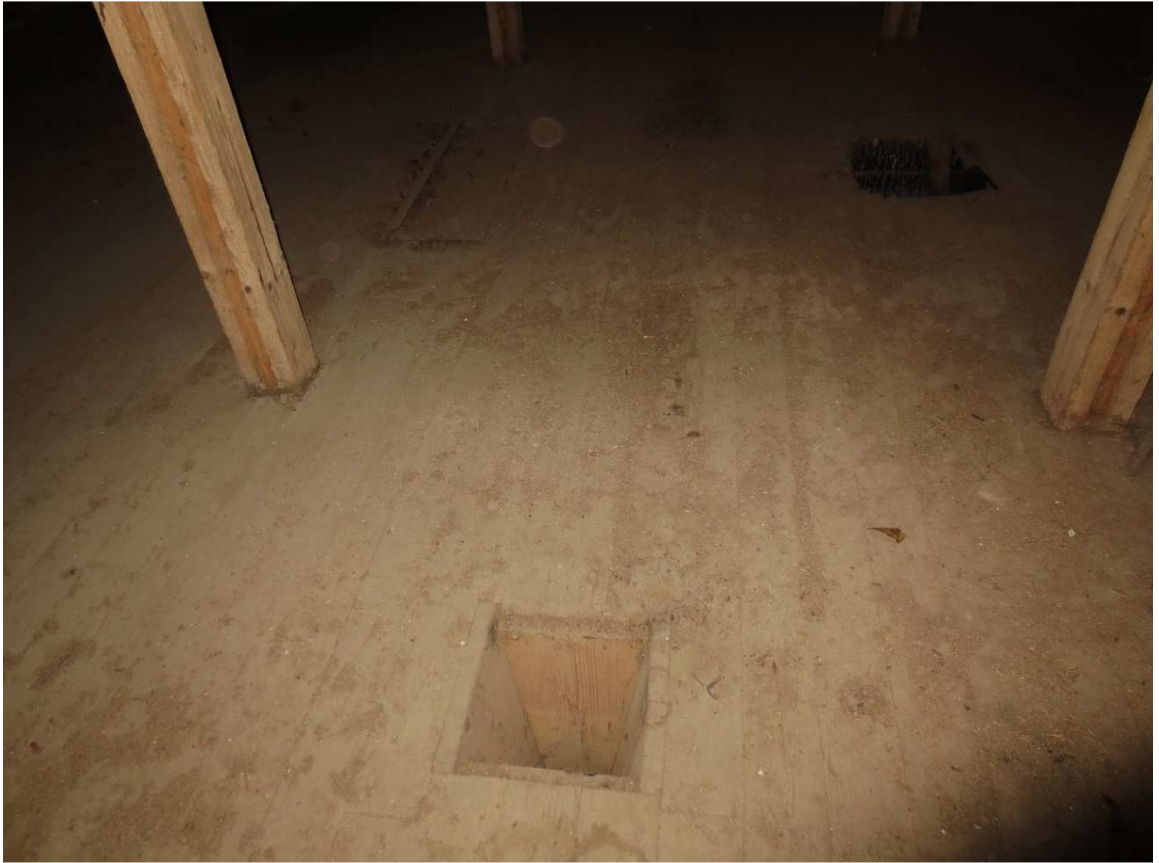
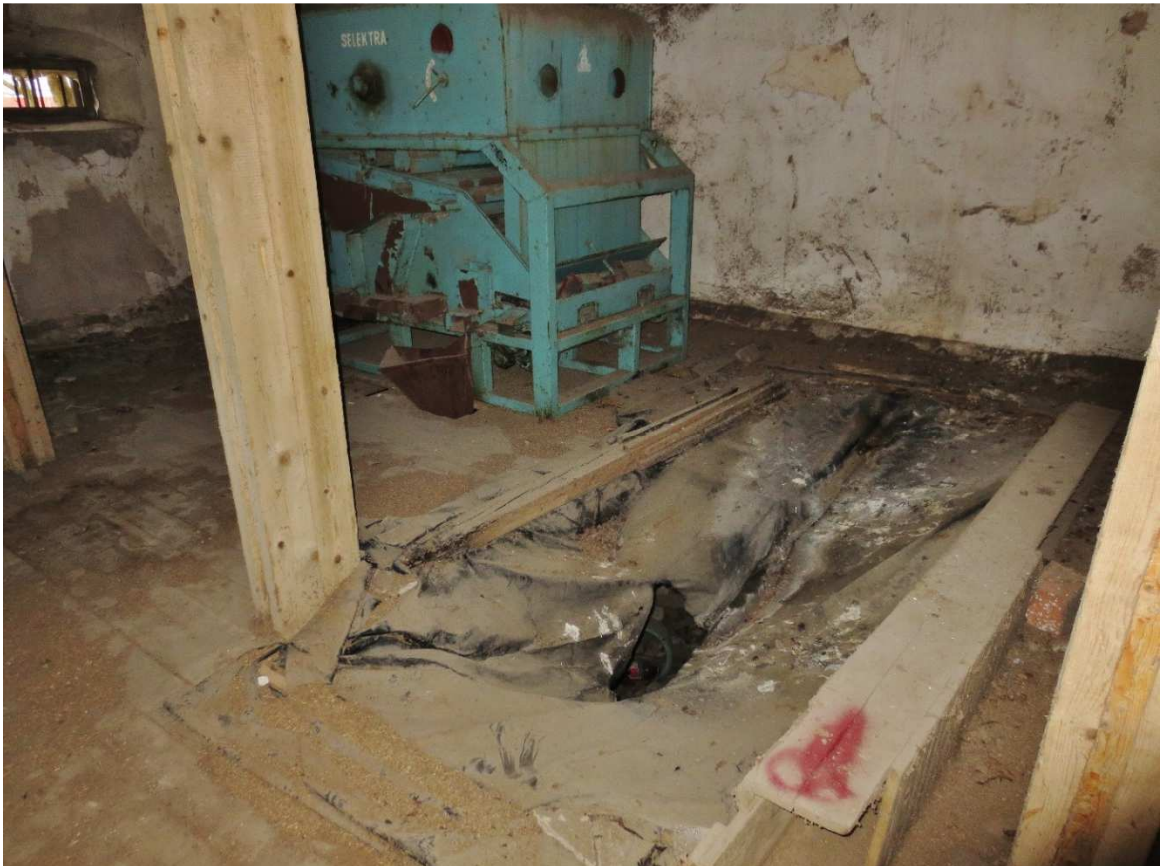
43 ja 44. I ja II korruse vahelises vahelaes leidub hulganisti viljakuivati aegseid avasid

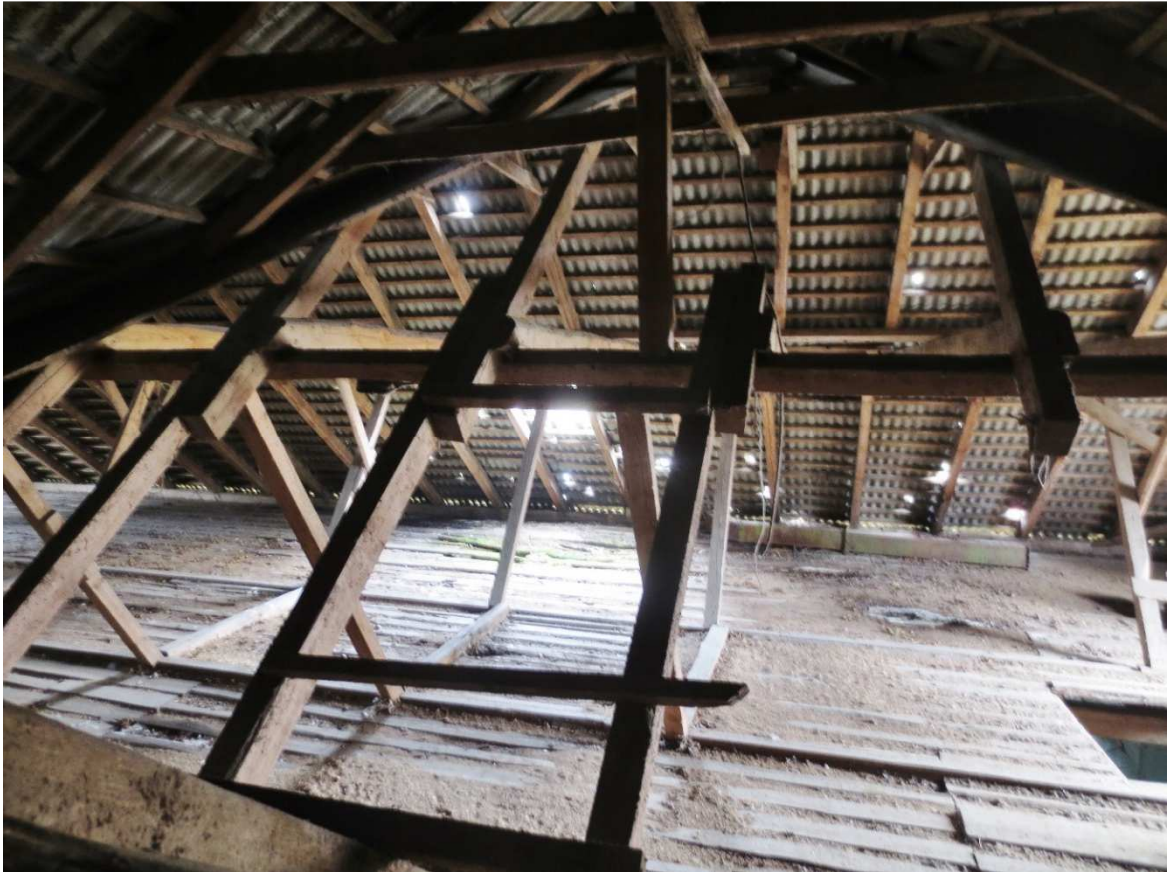
49. Vaade pööningule edela suunas, kus katuses on augud

2. Hoone ajaloolise välisilme taastamiseks on soovitatav lammutada ebasobiv nõukogude aegne juurdeehitus aida esifassaadil.
3. Katusekattena kasutada keraamilist S-kivi või sindelkatet. Vajadusel võib katusekonstruktsioone muuta kuid katusekuju peab jääma samaks. Katusekonstruktsioonid valmistada kvaliteetsest okaspuidust.

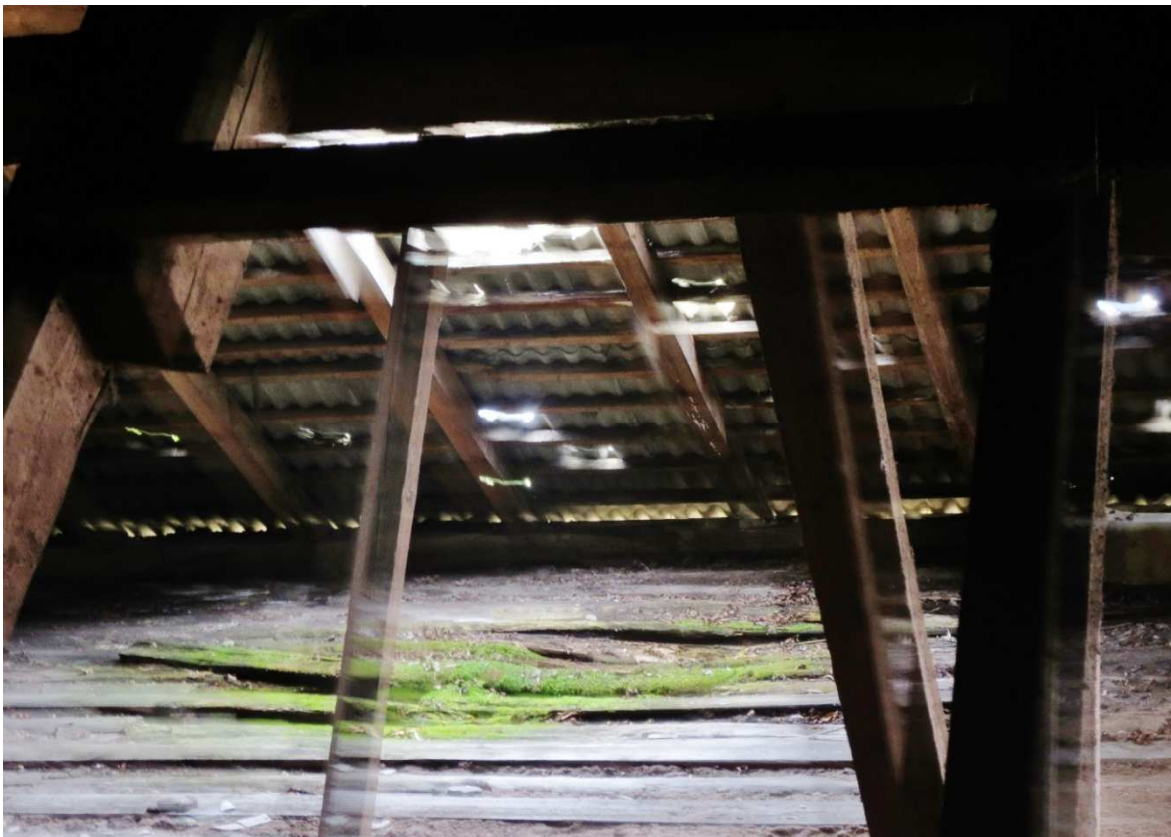
50. Suurim auk katusekattes hoone edelaküljes, millest tingitud sadevete läbijooksud on põhjustanud ulatuslikke kahjustusi vaheleagedes.
