Objekti aadress: Herne 57, Tartu
Objekt: elumaja
Supilinna miljööala
Tellija: Tartu LV AEO kultuuriväärtuste teenistus
Romeo Metsallik, tel 736 1250, romeo.metsallik@raad.tartu.ee

Töö nr 2018-011

TARTU, HERNE 57 HOONE EHITUSTEHNILINE EKSPERTIIS

TARTU 2018 / juuli

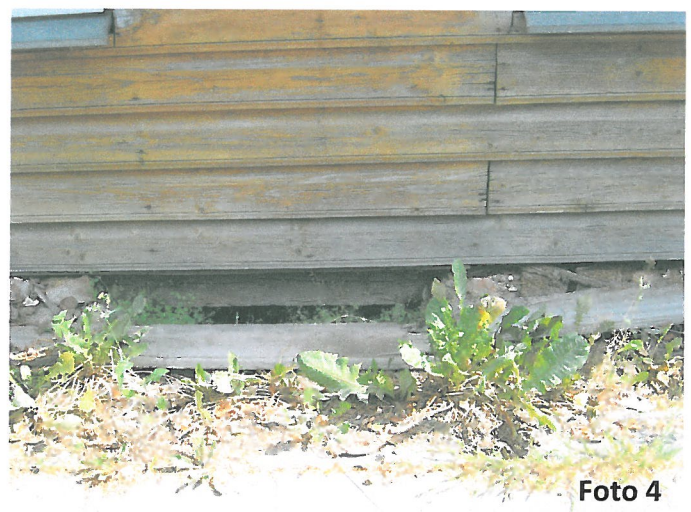
Foto 4

Hoone põhikorpuse vundamendid on looduskividest. Rajamissügavus on teadmata, sokli ülemine müüritis on suurel osal perimeetrist lagunenud ja välja pudenenud, nii et ei oma enam kandevõimet. Samal ajal on ka seinte aluspalgid kõdunenud ja välja pudenenud, nii et välisseintel suures ulatuses enam tuge ei ole. Algse kagupoolse esiku asemele rajatud ühekorruselise hooneosa vundament on betoonist. Õuepoolsel verandal on postvundamendid.

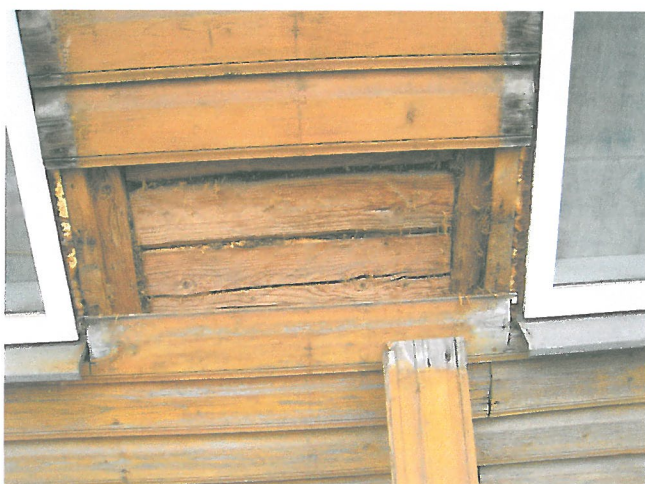
Foto 17

Välis- ja kandeseinad on ristpalkidest, tihendamiseks on kasutatud sammalt. Üksikud vaheseinad on täidisega karkass-seinad. Algse esiku asemele rajatud ühekorruselisel hooneosal on tõenäoliselt puidust karkass-välisseinad. Välisseintel on profileeritud puitlaudadest horisontaalne laudvooder. Loodepoolse hooneosa fassaadil on säilinud arvatavasti algne vooder, kagupoolses osas on vanale laudisele paigaldatud roovitus, soojustus ja uus vooder, tekitades fassaadi pinnal ~ 6 cm vertikaalse astme. Edelapoolsel välisseinal uuel laudvoodril on ehituskile vales kihis.

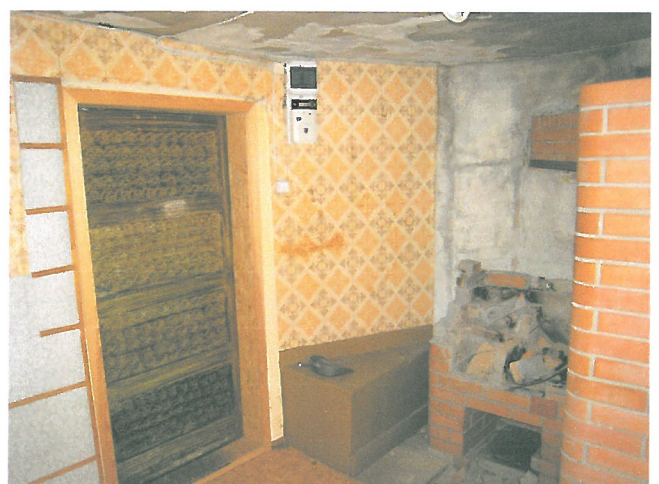
Foto 6

Hoonest on elekter välja lülitatud. Kogu elektrivarustussüsteemist ei ole säilinud midagi. Veevarustusest on paigaldatud üks WC-pott ja üks valamü. Teadmata on, kas hoones veevarustusega ühendus on või mitte. Tahkeküttega ahjud-pliidid on kasutuskõlbmatud.
