KANDEKONSTRUKTSIOONIDE UURINGU ARUANNE

Aadress: Tartu maakond, Tartu linn, Tartu linn, Raekoja plats 14, 51004

Töö nr. M9/20

OÜ Ivo Jäägeri Projekt

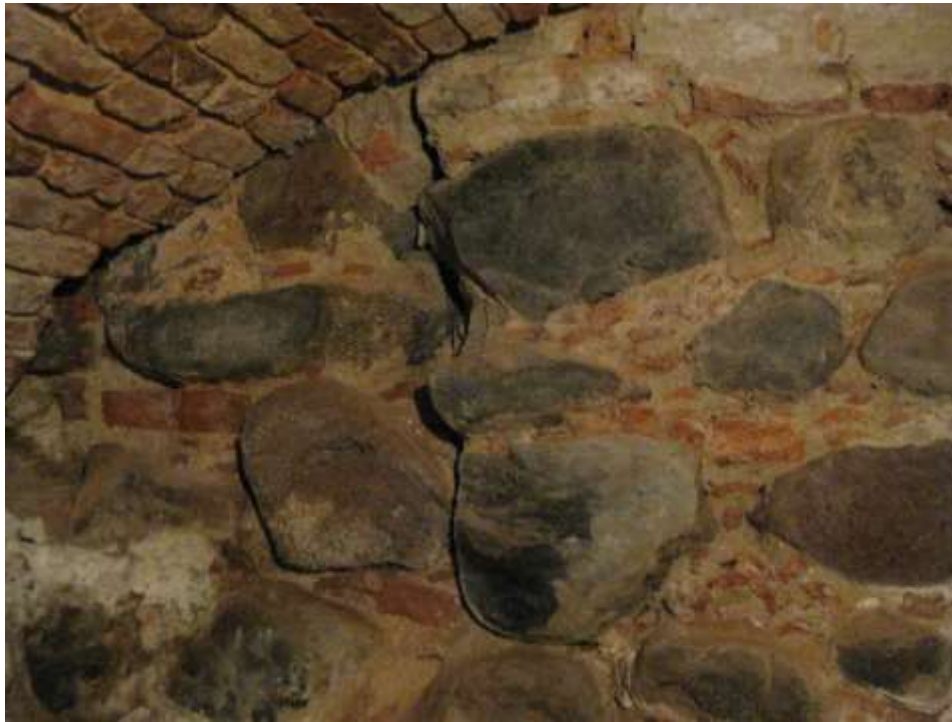
Foto 1

Esineb pragusid (*foto 1*).

Pragude põhjusteks võib lugeda hoone vundamentide ebaühtlasi vajumisi. Nimetatud praod ei viita otseselt varisemisohule, küll aga konstruktsiooni kandevõime vähenemisele.

Keldriseinte pragunemine. Selline pragunemine on hoonele iseloomulik.

Soovitav oleks teostada paigaldatud reeperite mõõtmine, täpsustamaks vajumiste kulg käesoleva ajani ja hoone vundamentide tugevdamise vajadus. Võimalik vundamentide tugevdamine oleks otstarbekas teostada koos olemasolevate naaberhoonete vundamentide tugevdamise ja uute naaberhoonete rajamisega. See väldiks külgnevate hooneosade ebaühtlased vajumised tulevikus.

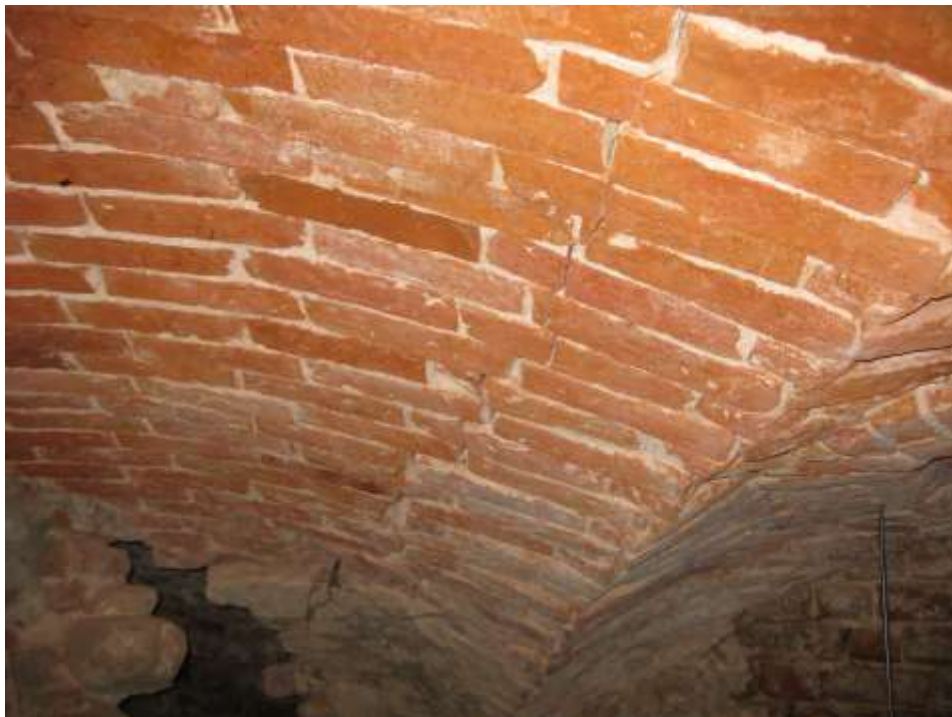
Foto 2

Esineb pragusid (*foto 2, foto 3, foto 4*).

Keldri võlvlae pragunemine. Selline pragunemine on hoonele iseloomulik.

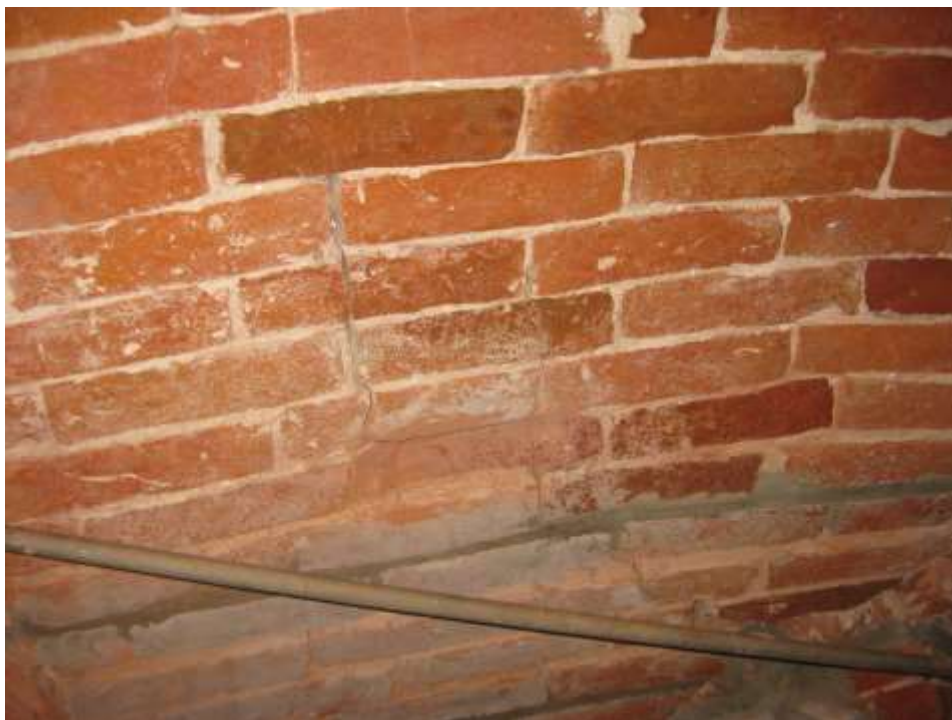
Foto 3

Keldri võlvlae pragunemine. Selline pragunemine on hoonele iseloomulik.

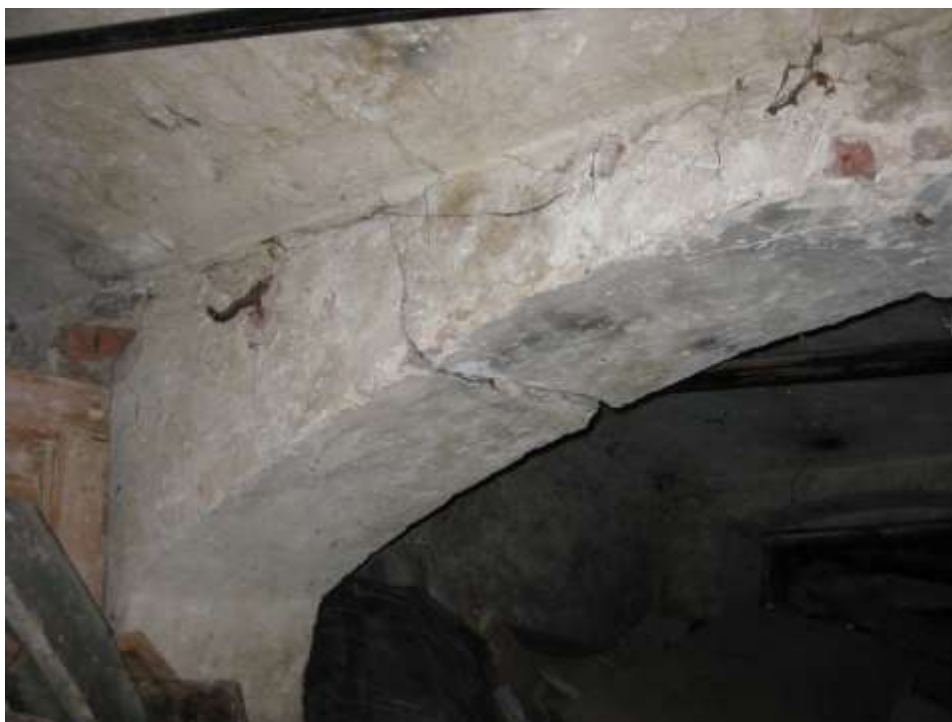
Foto 4

Keldrilae telliskaare pragunemine. Selline pragunemine on hoonele iseloomulik.

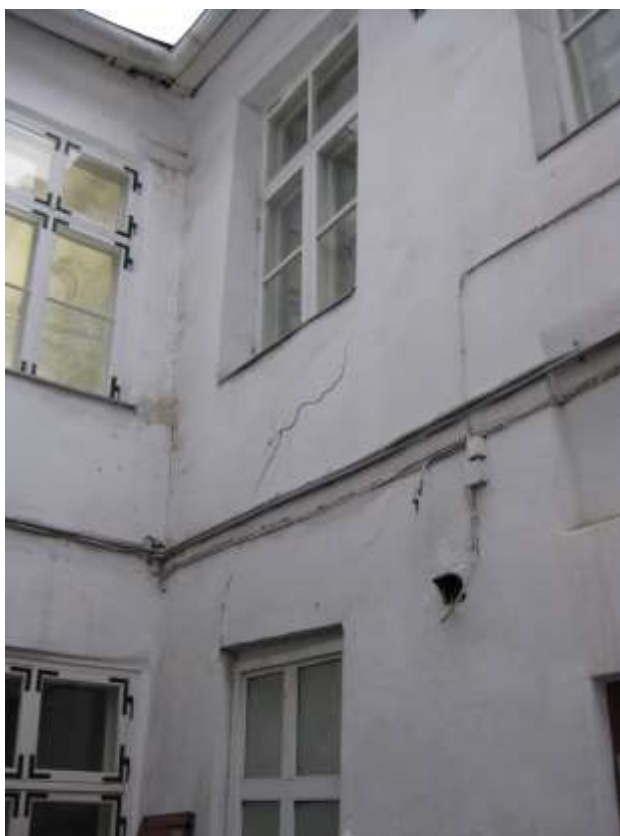
Hoone välisseinad on rajatud valdavalt savitellistest, krohvitud. Esineb ulatuslikke pragusid (*foto 5, foto 6*).

Foto 5
Praod hoovipoolses välisseinas.

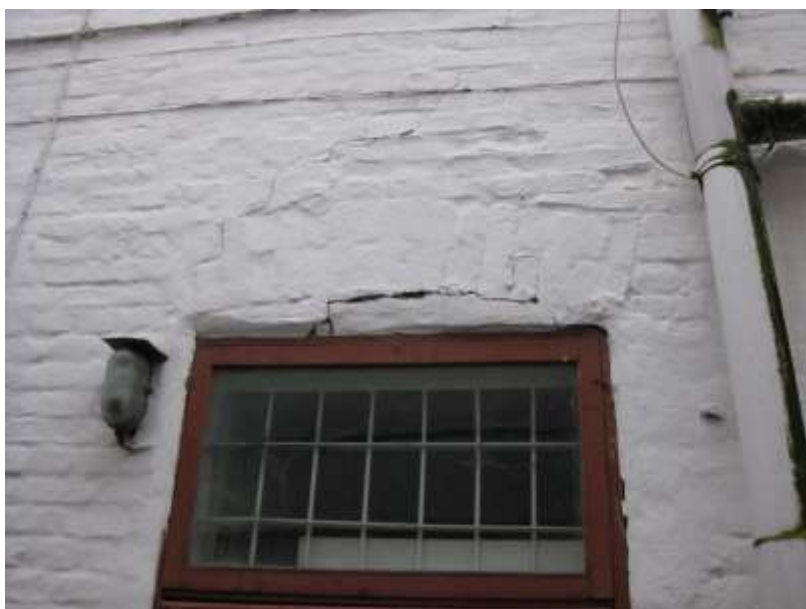
Foto 6
Praod hoovipoolses välisseinas.

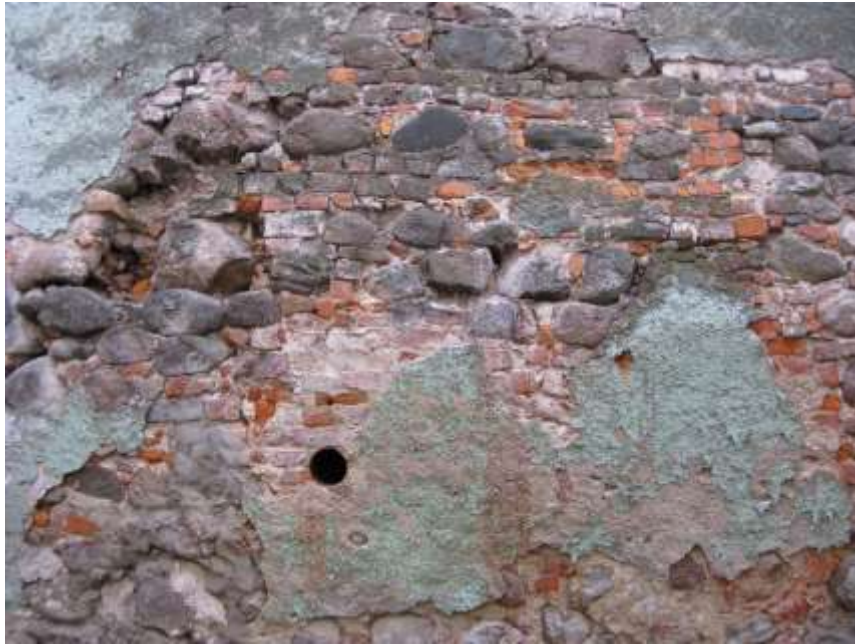
Foto 7

Jõepoolse hoonetiiva välisseinte müüritiste ehitamisel on kasutatud looduskive ja savitelliseid ning on väga kaootilise konsistentsiga (*foto 7, foto 8*).

Jõepoolse hoonetiiva kirdepoolne välissein. Müüritises on kasutatud looduskive ja savitelliseid. Seinaosa on pragunenud ja väljavajunud.

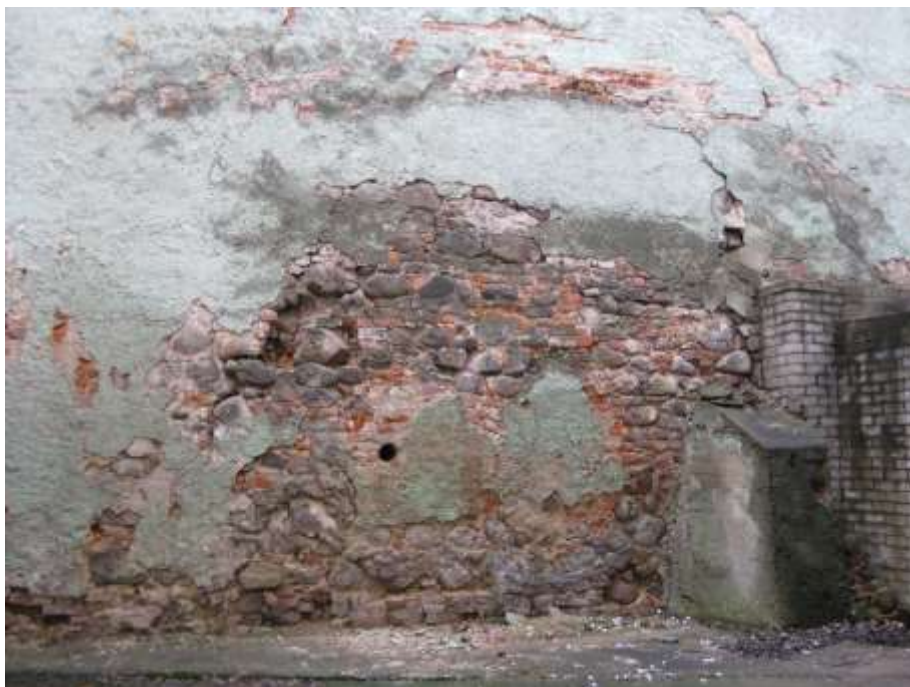
Foto 8

Seinad on välisküljel krohvitud, siseküljel kaetud erinevate materjalidega. Seinaosa toestamiseks on rajatud monoliitset betoonist ja silikaattellistest tugipiilarid, mis paiknevad seina välisküljel, naaberkinnistu territooriumil (foto 8, foto 9).

Jõepoolse hoonetiiva kirdepoolne välissein. Müüritises on kasutatud looduskive ja savitelliseid. Seinaosa on pragunenud ja väljavajunud. Fotol paremal monoliitsest betoonist ja silikaattellistest tugipiilarid.

Rajatud tugipiilarite eemaldamine ei ole lubatav enne seiniosa toestamist või restaureerimist.

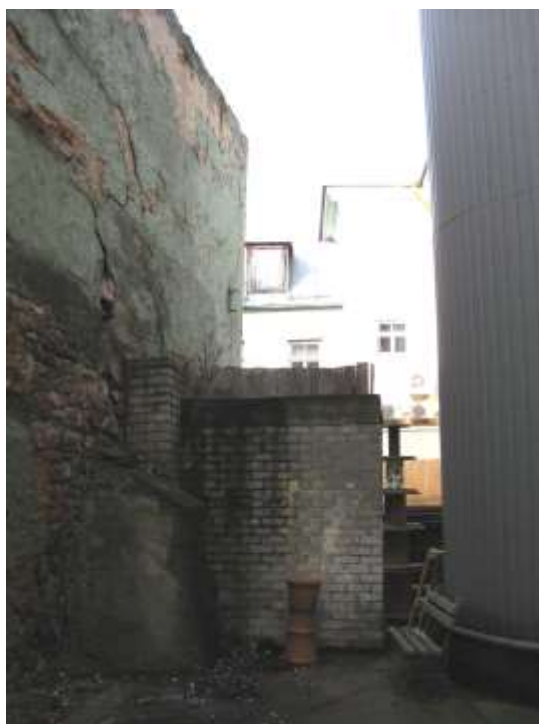
Foto 9

Jõepoolse hoonetiiva kirdepoolne välissein. Seinaosa on pragunenud ja väljavajunud. Rajatud monoliitsest betoonist ja silikaattellistest tugipiilarid.

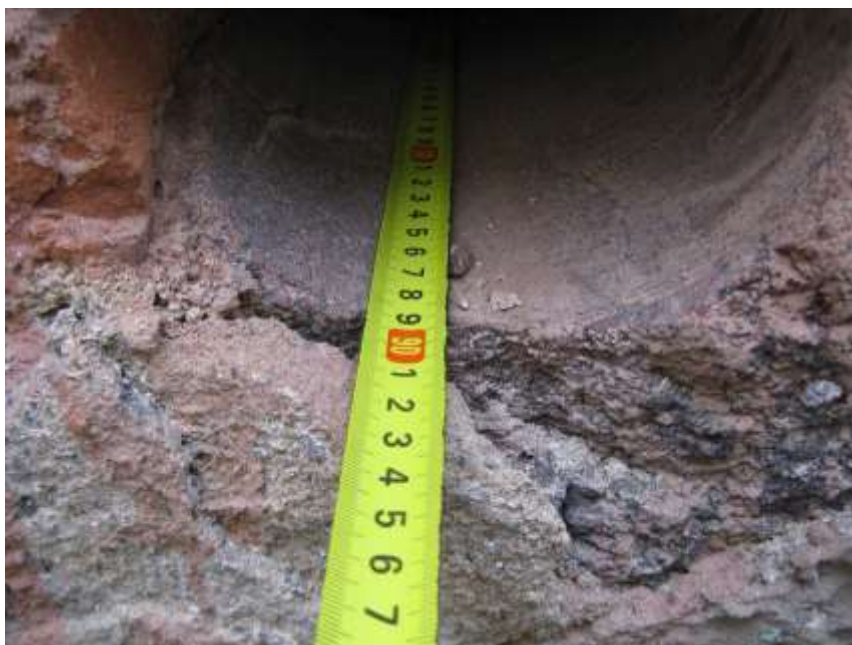
Foto 10

Seinte konstruktsiooni täpsustamiseks puuriti kaks läbivat ava seina keskosas hoone esimesel korrusel. Esimese ava kohal paikneb seinas tühimik, teise ava kohal (ava tsentri kaugus seina Raekoja platsi poolsest servast/nurgast 6,0 m, kõrgus hoovi betoonkatte pealispinnast 1,55 m) on massiivkiviseina paksuseks 900 mm (foto 10).

Puuritud ava, tsentri kaugus sein Raekoja platsi poolsest servast/nurgast 6,0 m, kõrgus hoovi betoonkatte pealispinnast 1,55 m. Massiivkiviseina paksus 900 mm.

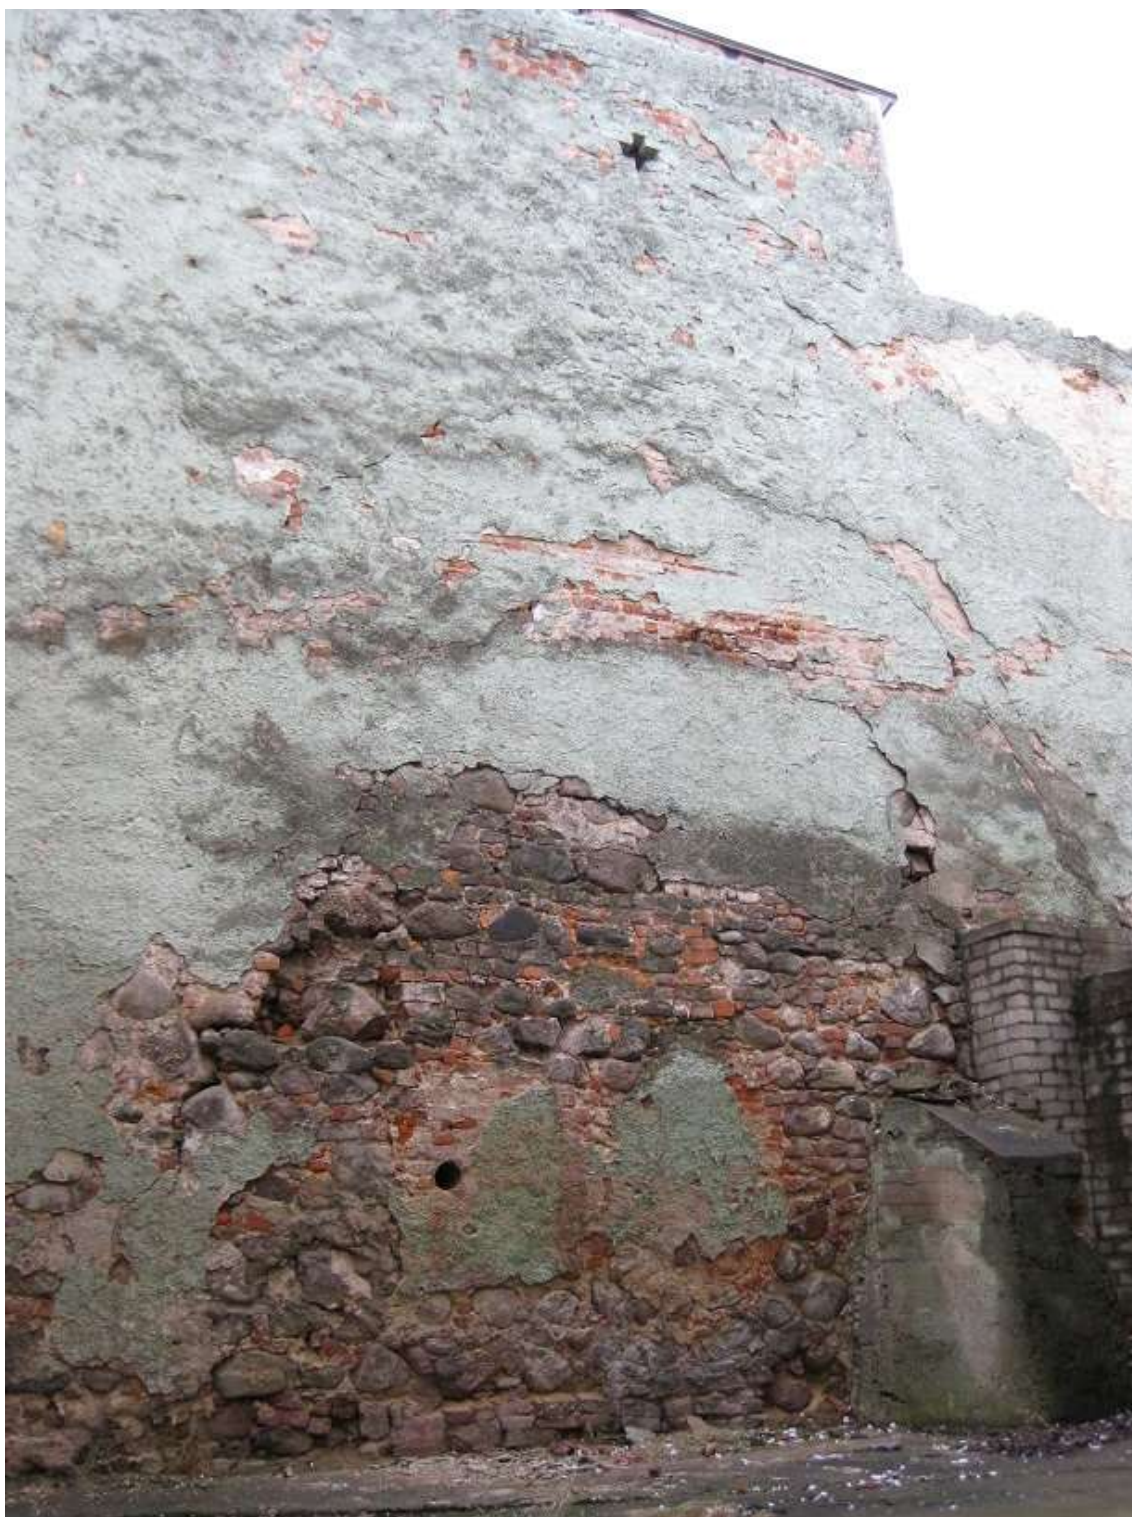
Foto 11

Vaadeldavate välisseinte tehniline seisukord on mitterahuldav, esineb laialdast pragunemist. Seina keskosa on esimese ja teise korruse kõrgusel välja vajunud kuni 500 mm ulatuses (foto 11, foto 12). Rajatud tugipiilarid ei taga seinosa püsivust. Pragunenud on ka seina välisnurgaosa (foto 13, foto 14). Kogu hooneosa on naaberkinnistu poole kaldus. Seinas esineb palju lahtisi kive, mis võivad iga hetk alla variseda ja on seetõttu suureks ohuks inimestele ning varale. **Lagunenud seinosa piirkonnas tuleks liikumine antud juhul keelata ja vastavalt ka tähistada.** Seinaosade pragunemise ja väljavajumise põhjusteks võib lugeda järgmisi põhjuseid:

- Müüritise seotiste, terviklikkuse halvenemist aegade jooksul tule-, vee- ja külmakahjustuste tagajärjel
- Sõdadeaegsetest õhkimistest tekitatud vibratsiooni ja lööklaineid
- Hoone korduvate ümberehituste tööde ja materjalide kõikumvat kvaliteeti ning seotiste puudus
- Hooneosade vundamentide ebaühtlast vajumist (tingitud ka hoone pikiseinte erinevast kaalust ja survest parvele)
- Mittetõotavat hoone drenaažisüsteemi, mis kõrge pinnasevee tõttu põhjustab külmakerkeid.
- Hoone arhitektuurist tingituna jäigastavate põiksseinte vähene mõju pikiseinte toestamisel
- Keldris paiknevate võlvide ebaharikult madal võlvide kõrgus, mistõttu tekivad võlvi kandades suured horisontaalsed jõud ja need suruvad seinu väljapoole
- Pikiseinte seestpoolt soojustamine (umbes 10-15 aastat tagasi), mis on oluliselt rikkunud seinte niiskusežiimi

Hooneosa ja eriti Raekoja plats 16 kinnistu poolne välissein on varisemisohtlik. Hoone eksploatatsioon praeguses seisukorras ei ole ohutu hoone jõepoolse hoonetiiva kirdepoolses välisseinas arenenud kahjustuste tõttu.

Jõepoolse hoonetiiva kirdepoolne välissein. Seinaosa on pragunenud ja väljavajunud.

Jõepoolse hoonetiiva välisseinte tehniline seisukord on mitterahuldav, esineb laialdast pragunemist. Sein keskosa on esimese ja teise korruse kõrgusel välja vajunud. Rajatud tugipiilarid ei taga seiniosa püsivust. Pragunenud on ka sein välisnurgaosa. Seiniosa on varisemisohtlik. Hoone eksploatatsioon praeguses seisukorras ei ole ohutu. Seiniosa tuleb toestada, restaureerida või lammutada ja samaväärsena uuesti üles ehitada.

Seiniosa toestamine tuleb tagada rajatava hoone konstruktiivse lahendusega. Otstarbekas oleks jõepoolse hoonetiiva maht lammutada ja ehitada samaväärsena ja samas arhitektuurses mahus uuesti.

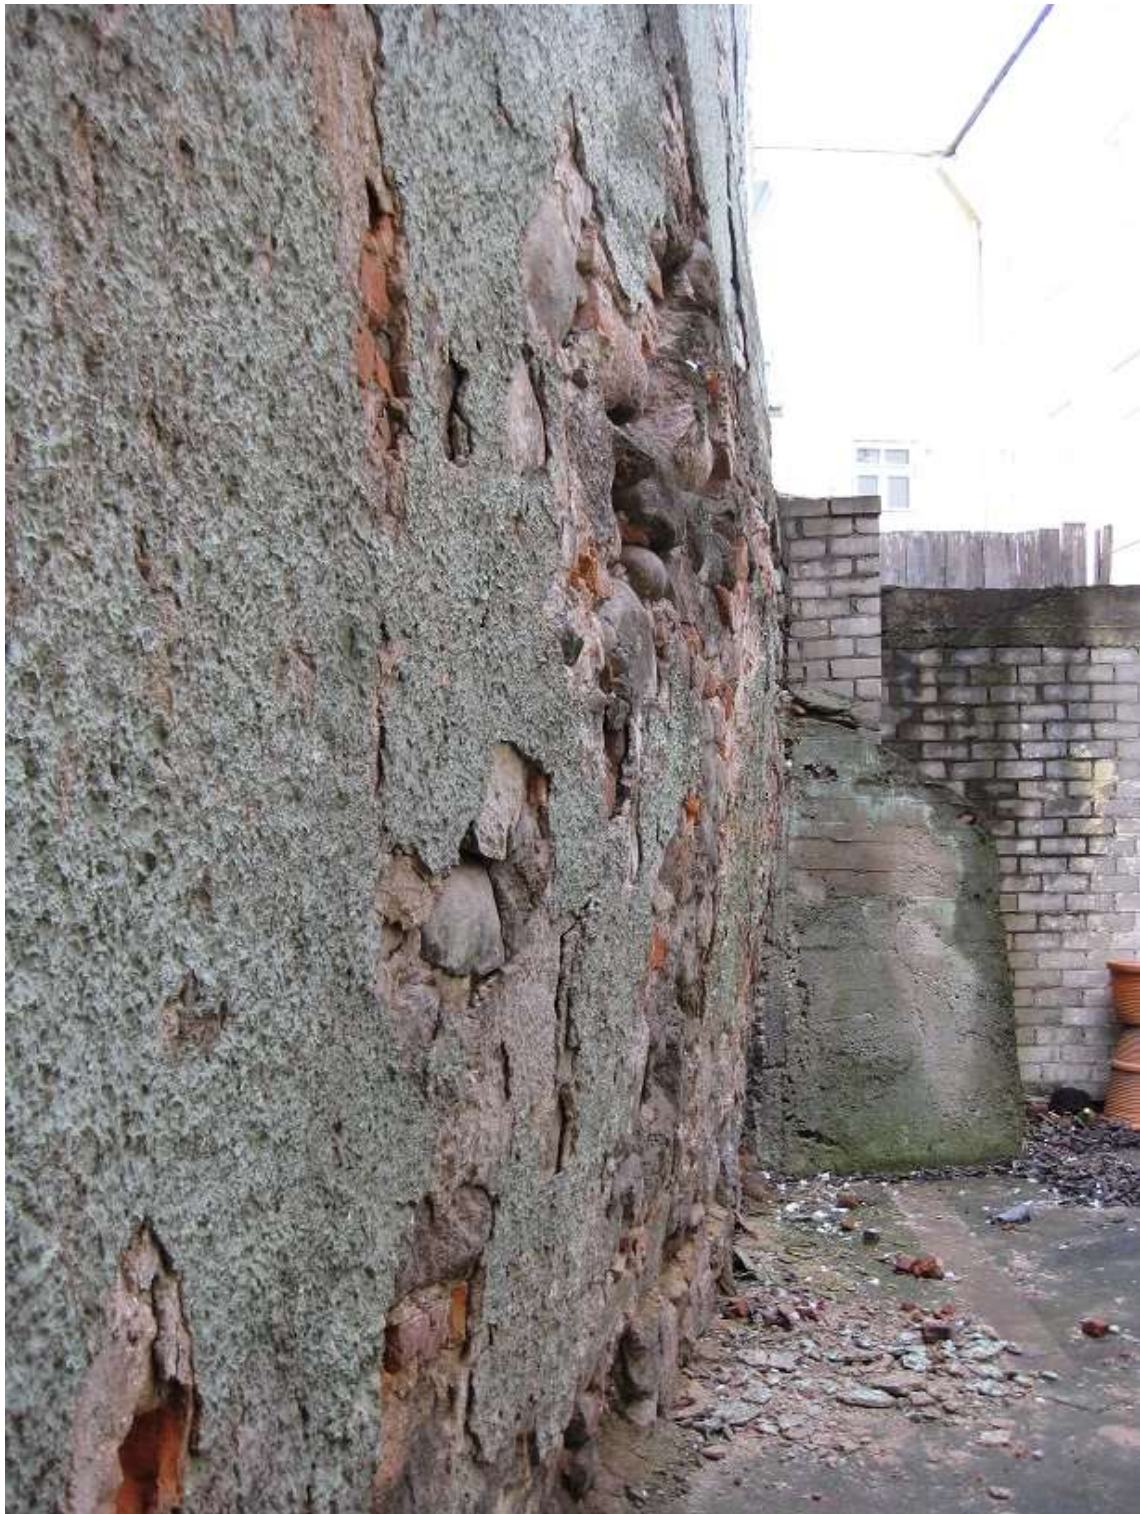
Foto 12

Jõepoolse hoone tiiva kirdepoolne välissein. Seinaosa on pragunenud ja väljavajunud.

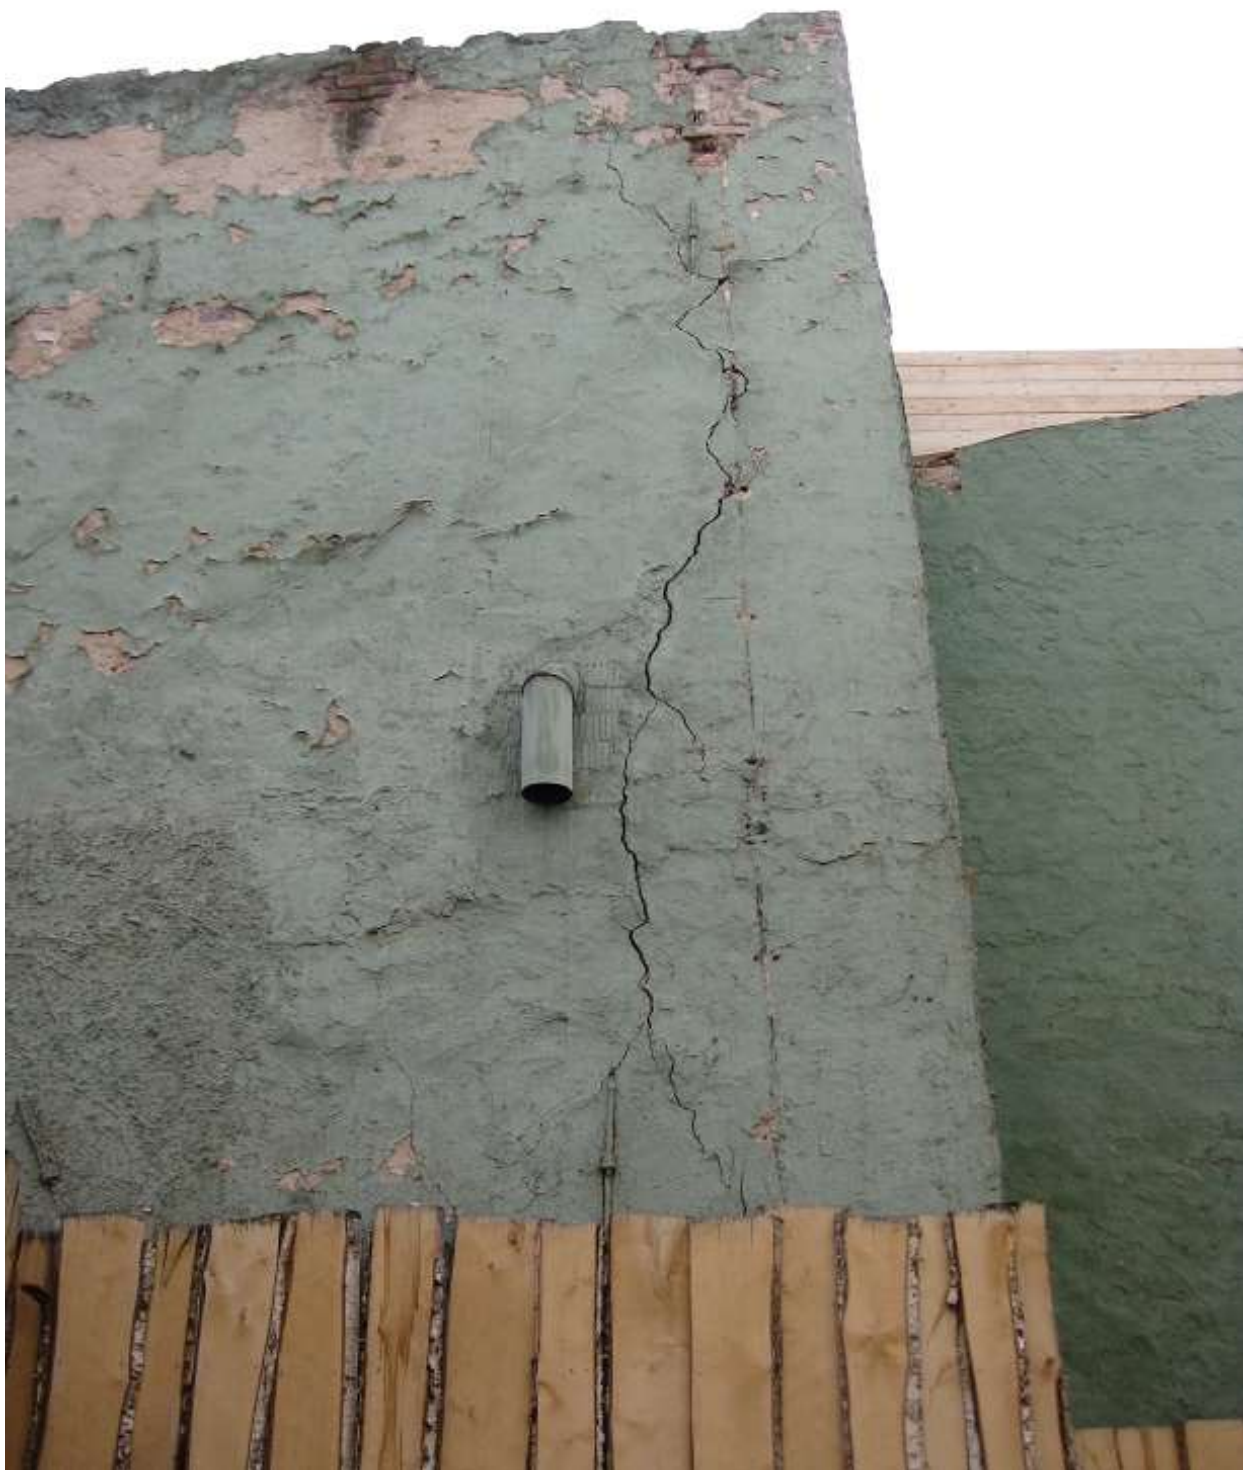
Foto 13

Jõepoolse hoonetiiva kirdepoolse välisseina välisnurk. Seinosa on pragunenud.

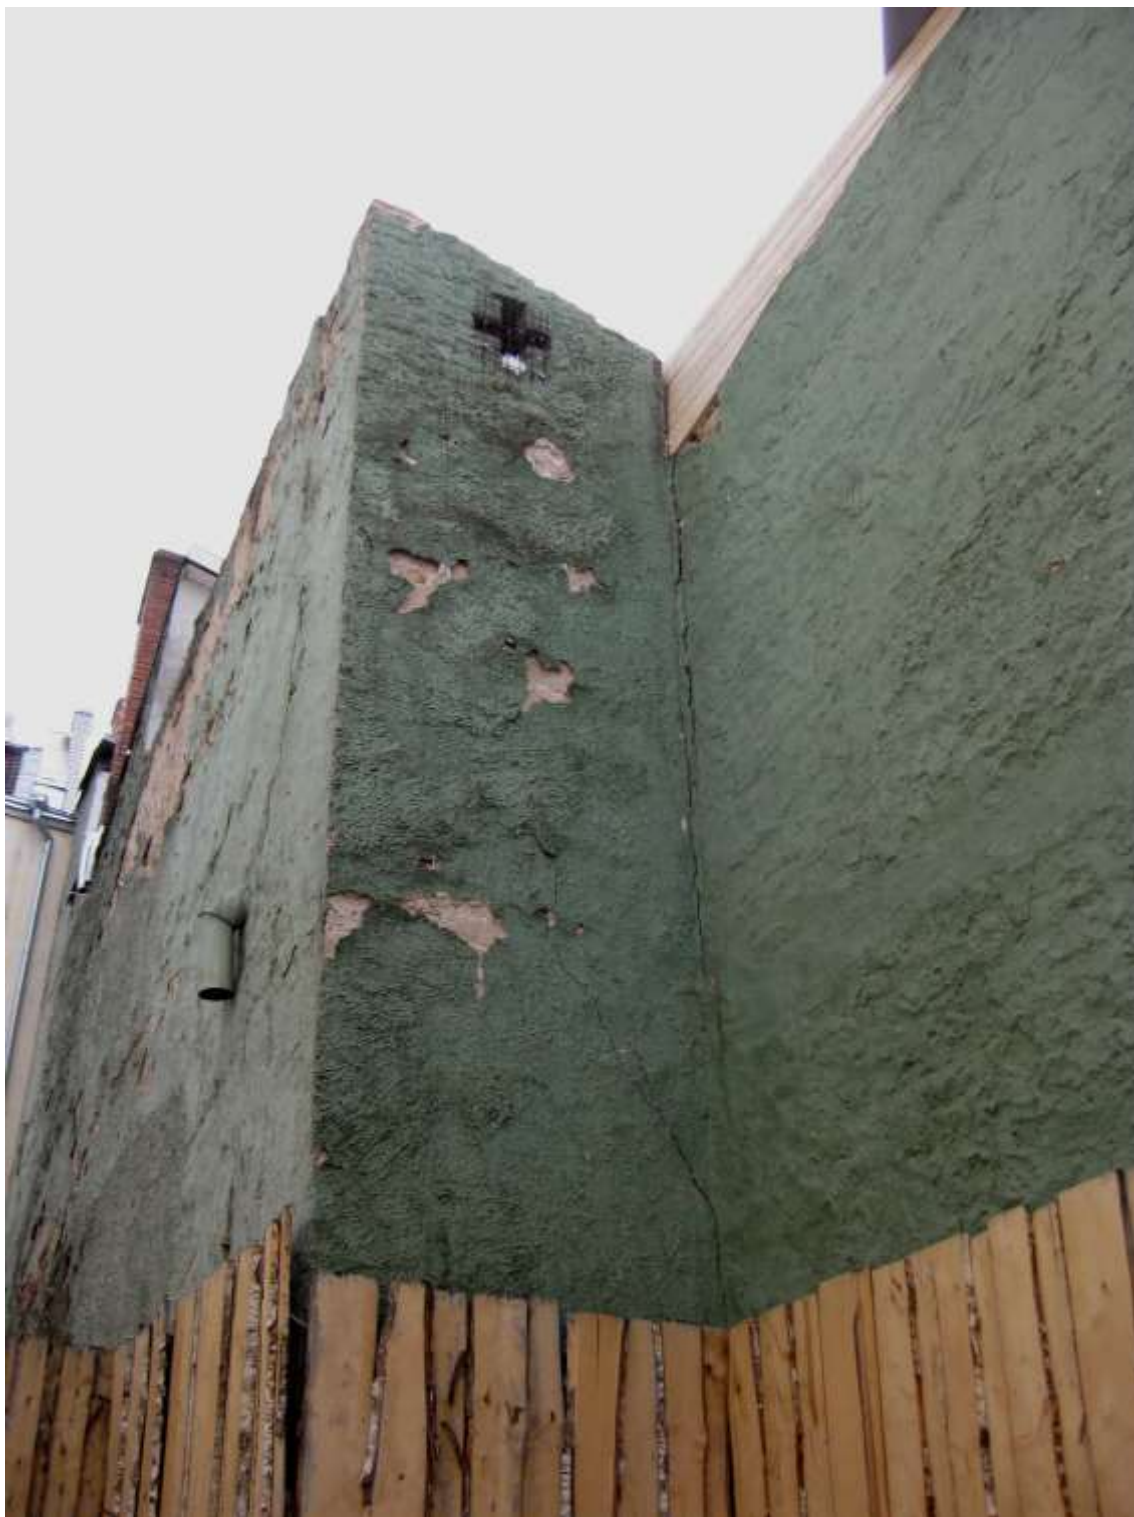
Foto 14

Jõepoolse hoonetiiva kirdepoolse välisseina välisnurk. Seinaosa on pragunenud.

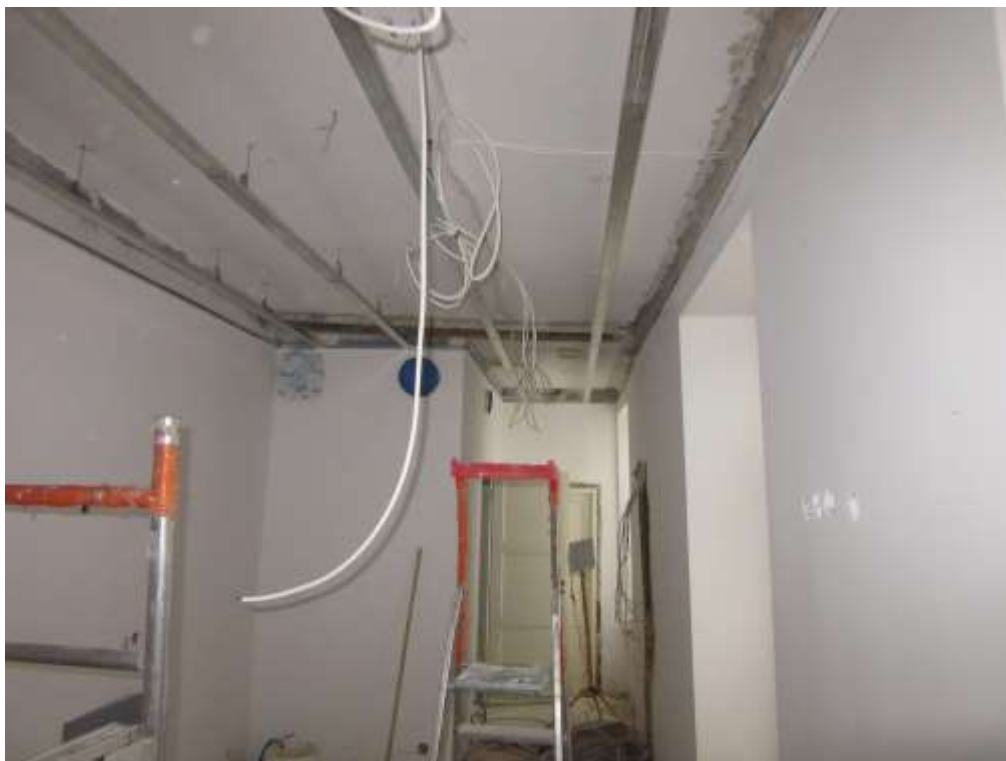
Foto 15
Hooneosa sisevaade. Välisseinad on tugevasti kaldus

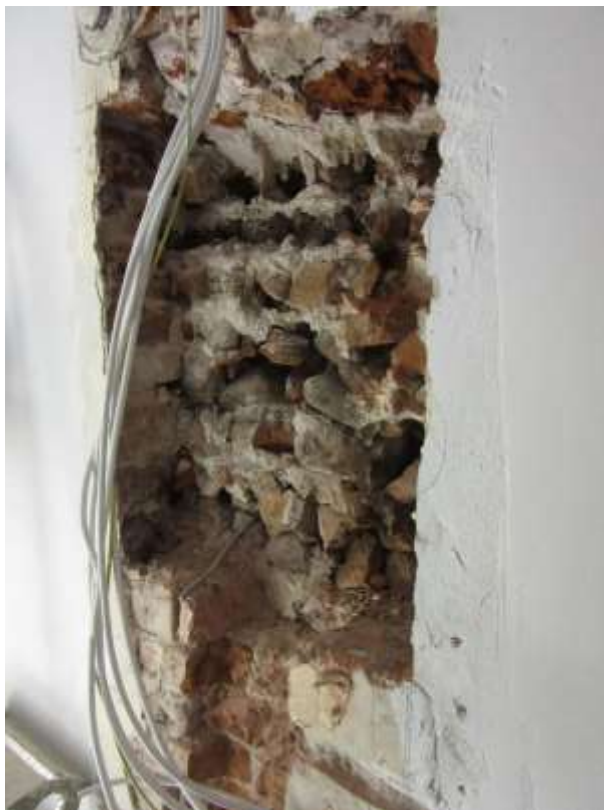
Foto 16 *Väliseina „sisu“. Kividevaheline seotis on väga minimaalne*
