OBJEKT: TARTU INGLISILD JA KURADISILD

*rap nr 6890*      *rap nr 6891*  
INGLISILLA JA KURADISILLA

RESTAUREERIMIS-KONSERVEERIMISTÖÖD

ARUANNE

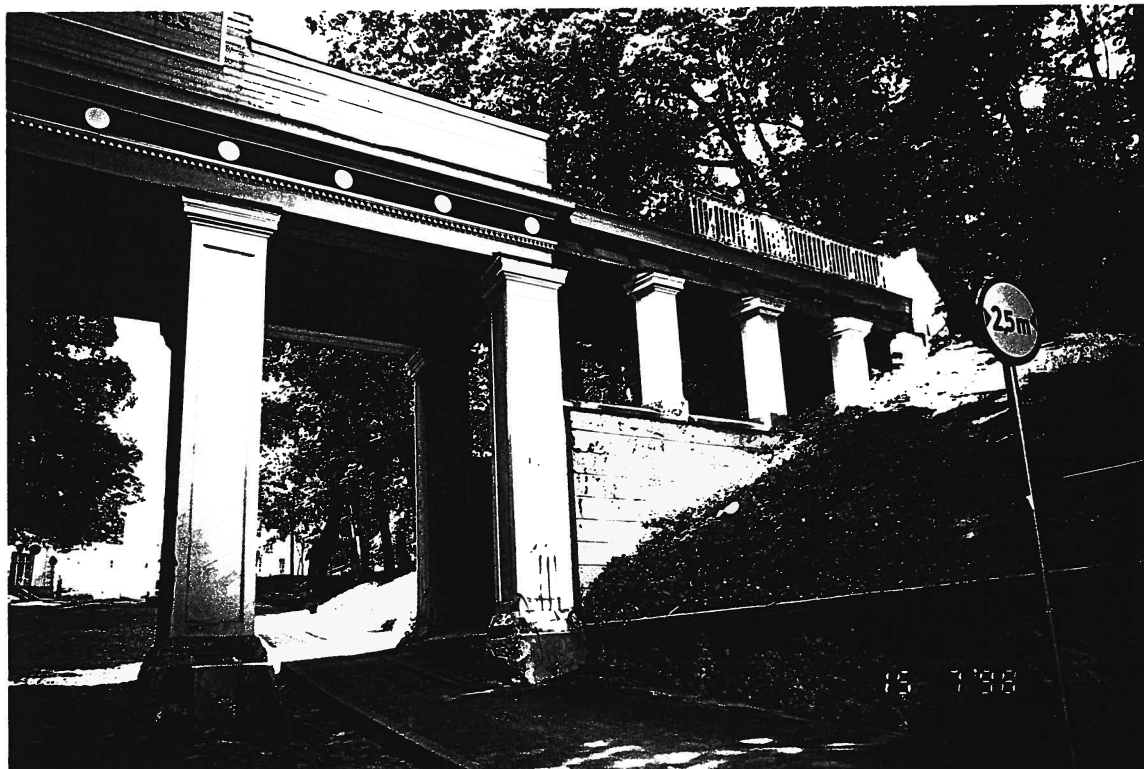
Foto 1.1. Vaade Inglisillale Lossi t. poolt enne tööde algust (puudub pürde üks seksioon).

Silla malmist valatud piirde üks sektsioon oli purunenud/hävinenud. Tööde käigus valati uus malmipiirde osa olemasoleva eeskujul. Balustraadi ülaosa mehhaaniliseks tugevdamiseks-sidumiseks ja piirdele vajaliku esteetilise üldmulje andmiseks kaeti silla malmipiire pealt puidust kätetoega.

Malmvalust piirde hävinenud sektsioonidest valati olemasolevate eeskujul uued. Piire värviti metallpindade alküüdvärviga pärlvalgeks.

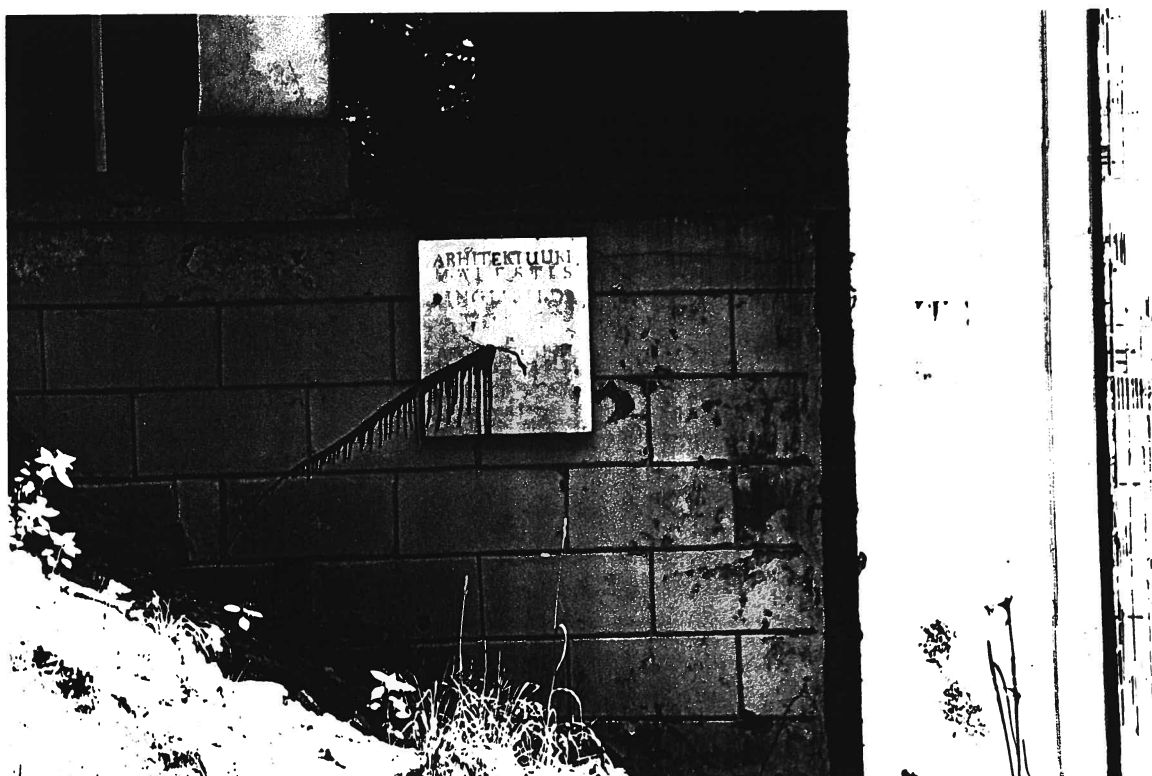
Välispindade *tehnilise seisundi* uuringute käigus ilmnis, et hülisemate juhusliku koostisega viimistlusmaterjalide (sh. madala auruläbivusega akrüülsideainega värvi) kasutamisega on kaasnenud krohvitud sammaste ja rustikapindade krohvi kahjustumine ja värvürdumine.

Foto 1.4. Koorduvate värvikihtide ja värvimäärdumistega rustikapind.

Korduvate ülevärvimistega olid kaotanud oma algse vormi suurte sammaste tahvlite raamistuse profiilid (töö käigus modelleeriti uued olemasolevate eeskujul) ja külmine krohvirustika, mis puhastati varasematest värvikihtidest ja osaliselt uuendati. Krohvitud pindadel teostati ca 50% ulatuses vajalikud krohviparandused ja kolmekihilise krohvi uuendus-taastamistööd.

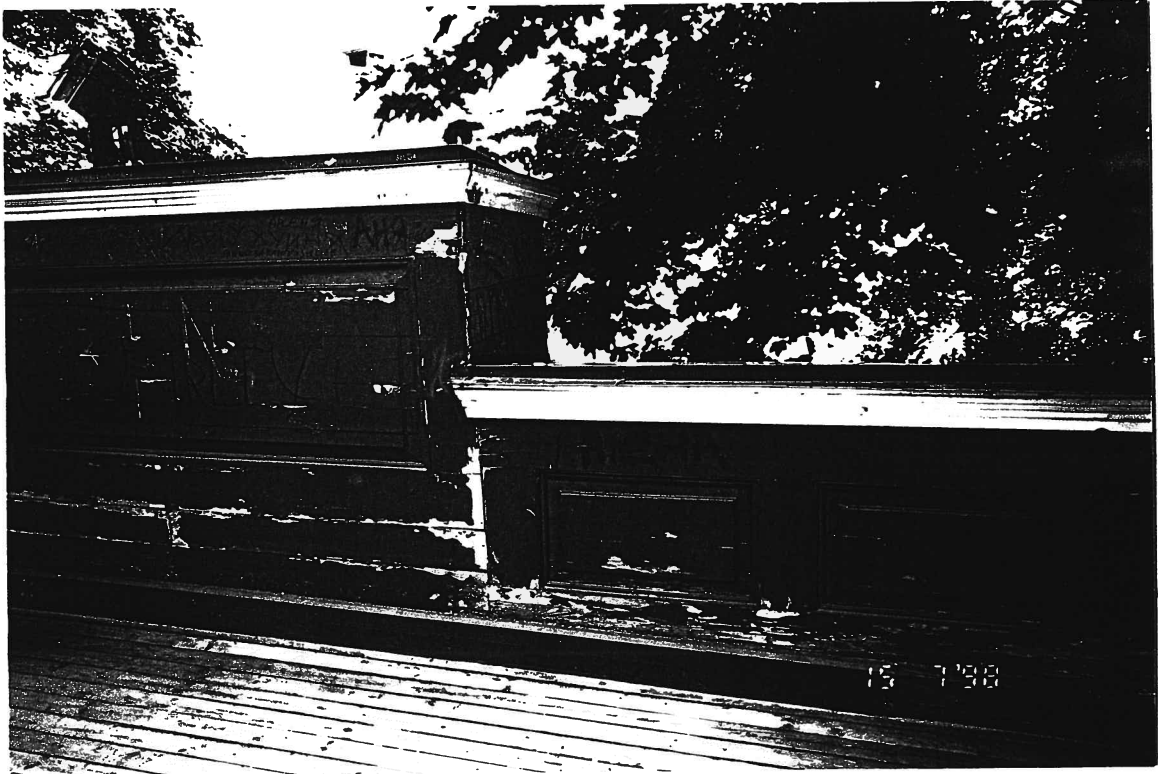
Silla puitpinnad, osaliselt ka profileeritud tahveldised, olid kritselduste ja korduvate ülevärvimiste-pahteldamistega kaasnevate värvikoordumistega omandanud hooldamata üldmulje. Varasemate lohakate remontide käigus teostamata jäänud puiduparanduste ja juhusliku materjalikasutuse tõttu olid silla tahveldise puidust välisservad ja nurgad pehastunud, värv puitpindadelt irdunud ja silla puitdetailid ilmastikukahjustustele avatud. Tööde käigus puhastati puit vanadest viimistlusvärvikihtidest kuumutusfööniga ja mehhaaniliselt värvikihtide mahakraapimise teel. Teostati vajalikud puiduasendused ja -parandused.

Foto 1.7. Silla puittahveldis enne tööde algust.

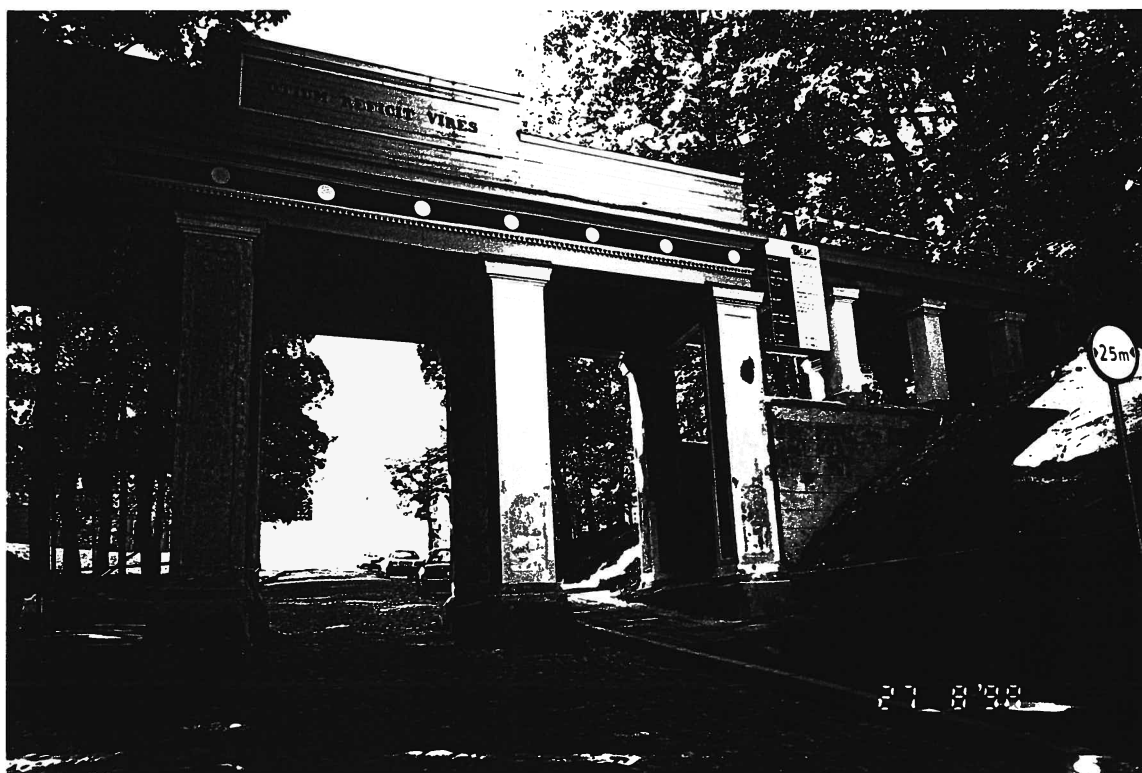
Foto 1.9. Vanadest värvikihtidest puhastatud silla sambad.

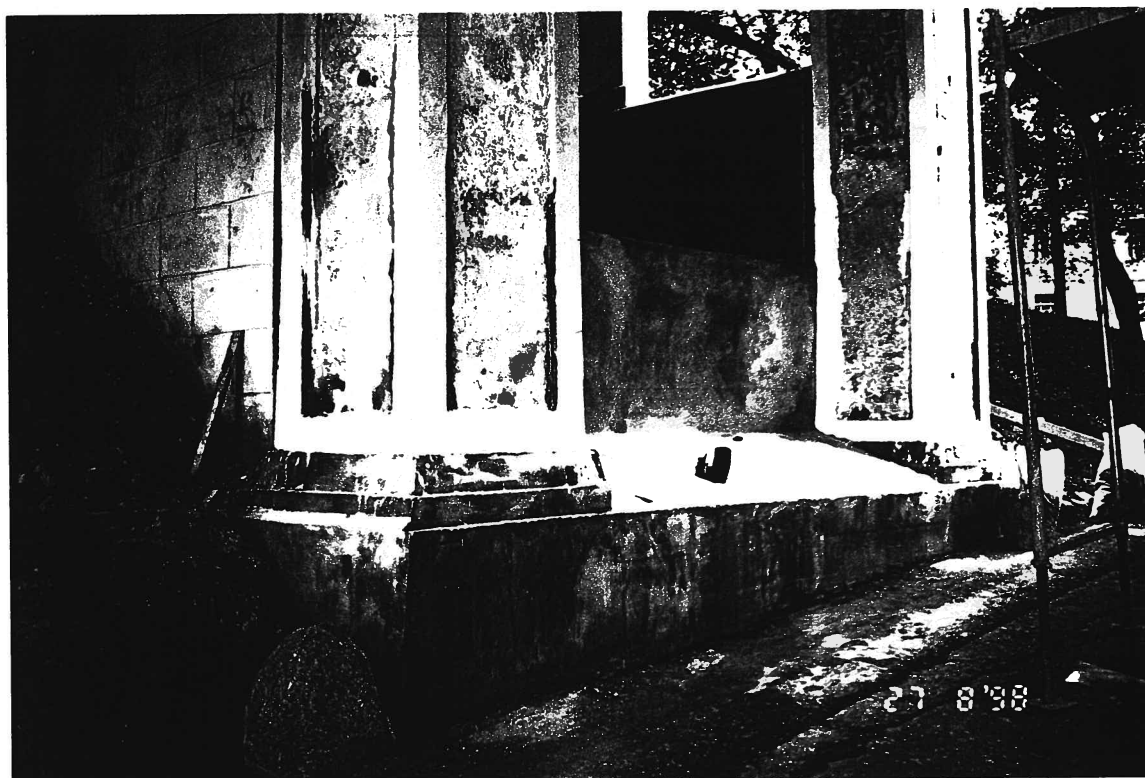
Foto 1.10. Vanadest värvikihtidest puhastatud ja remonditav soklipind

Silla betoonist sokliosa puhastati vanast värvist, teostati vajalikud betoonpindade parandused. Kõnnitee- ja sokli kokkupuutepiirile rajati betoonpinda raamiv 30 mm laiune ventilatsioonitsoon.

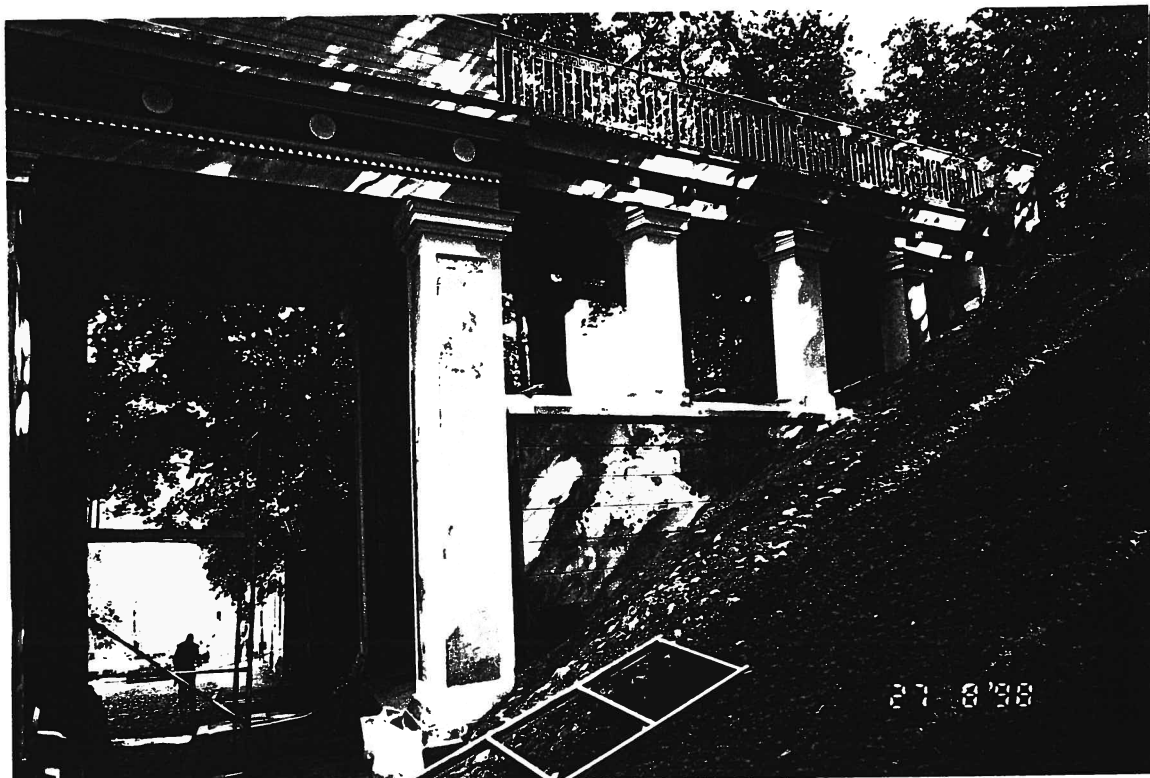
Foto 1.11. Sammaste tahveldise uuendatud profiilid, puhastatud ja taastatud külmine rustikapind, parandatud krohviga nurgapost.

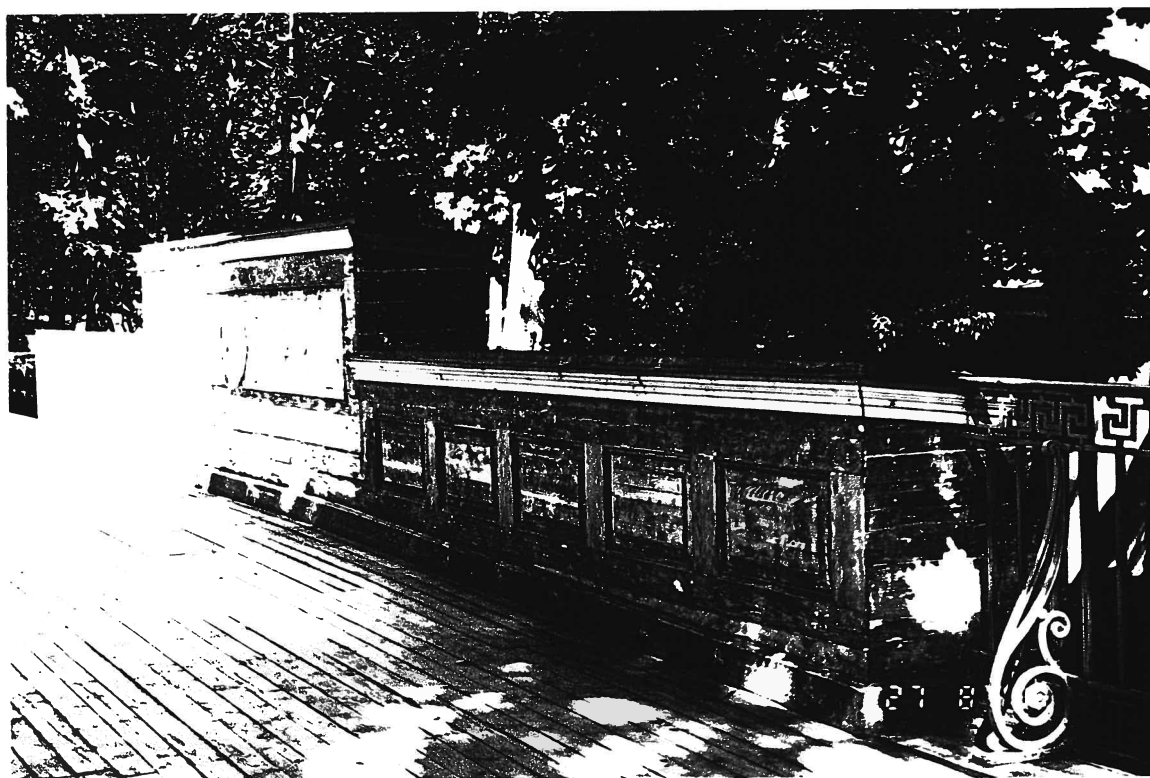
Foto 1.12. Vanadest värvikihtidest puhastatud silla puittahveldis ja katteplekid..

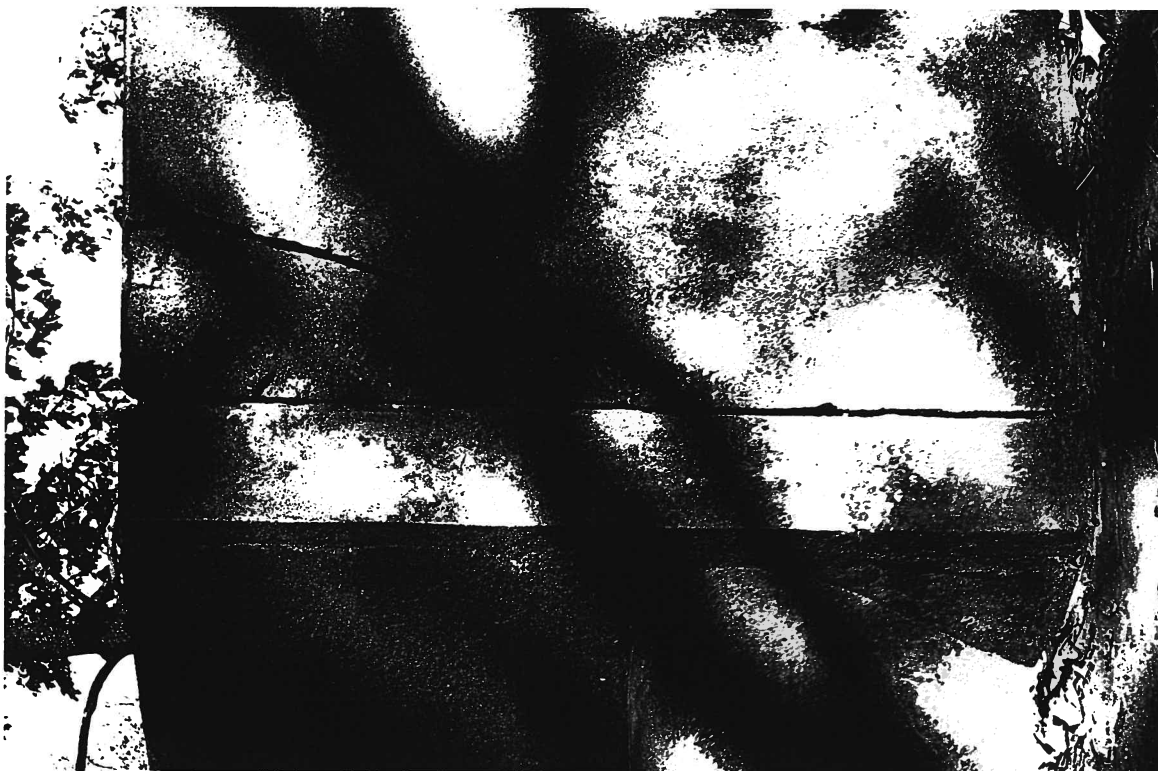
Foto 2.4. Käigutee sektsioonide vahele tekkinud praod.

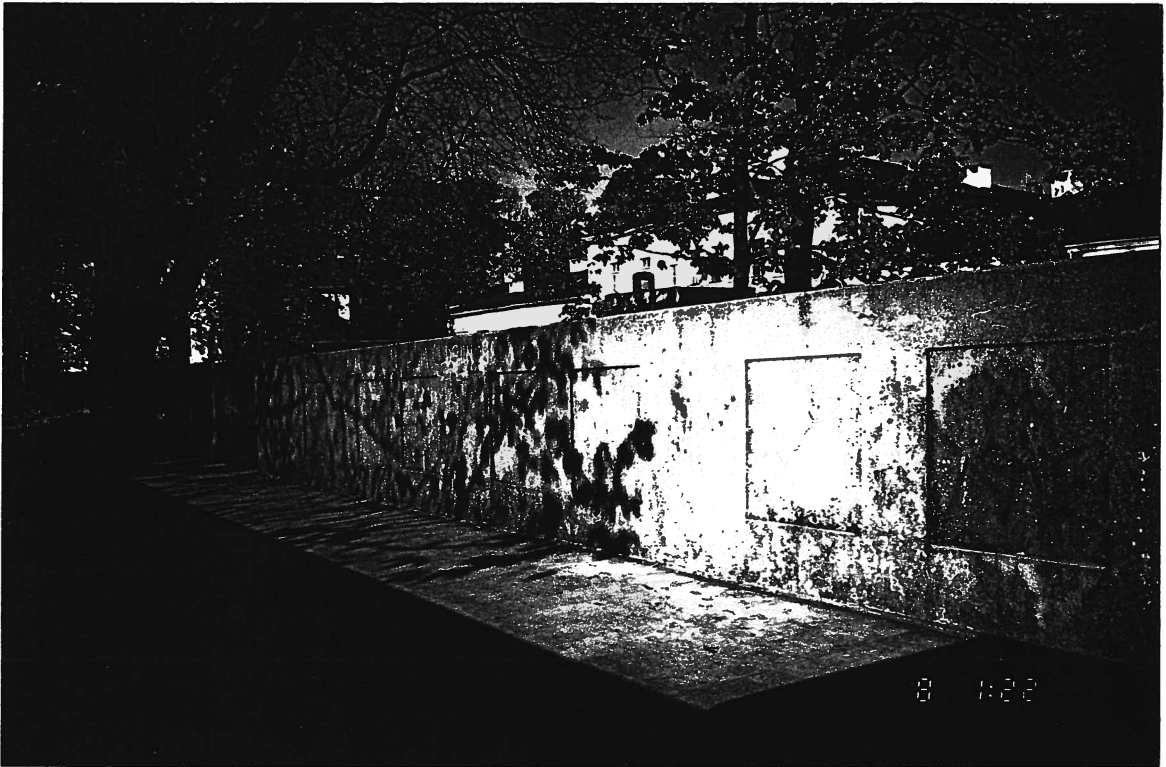
Foto 2.5. Saneerimiskrohviga konserveeritud pind (kasseti keskosas).

Avariilised ja karboniseerinud betoonpinnad uuendati betoonpindade saneerimiseks ettenähtud peenkrohviseguga.
