RE-30-07

EKSPERTHINNANG

Tartus Meloni tn. 12 oleva elamu tulemüüri
tehnilise seisundi kohta

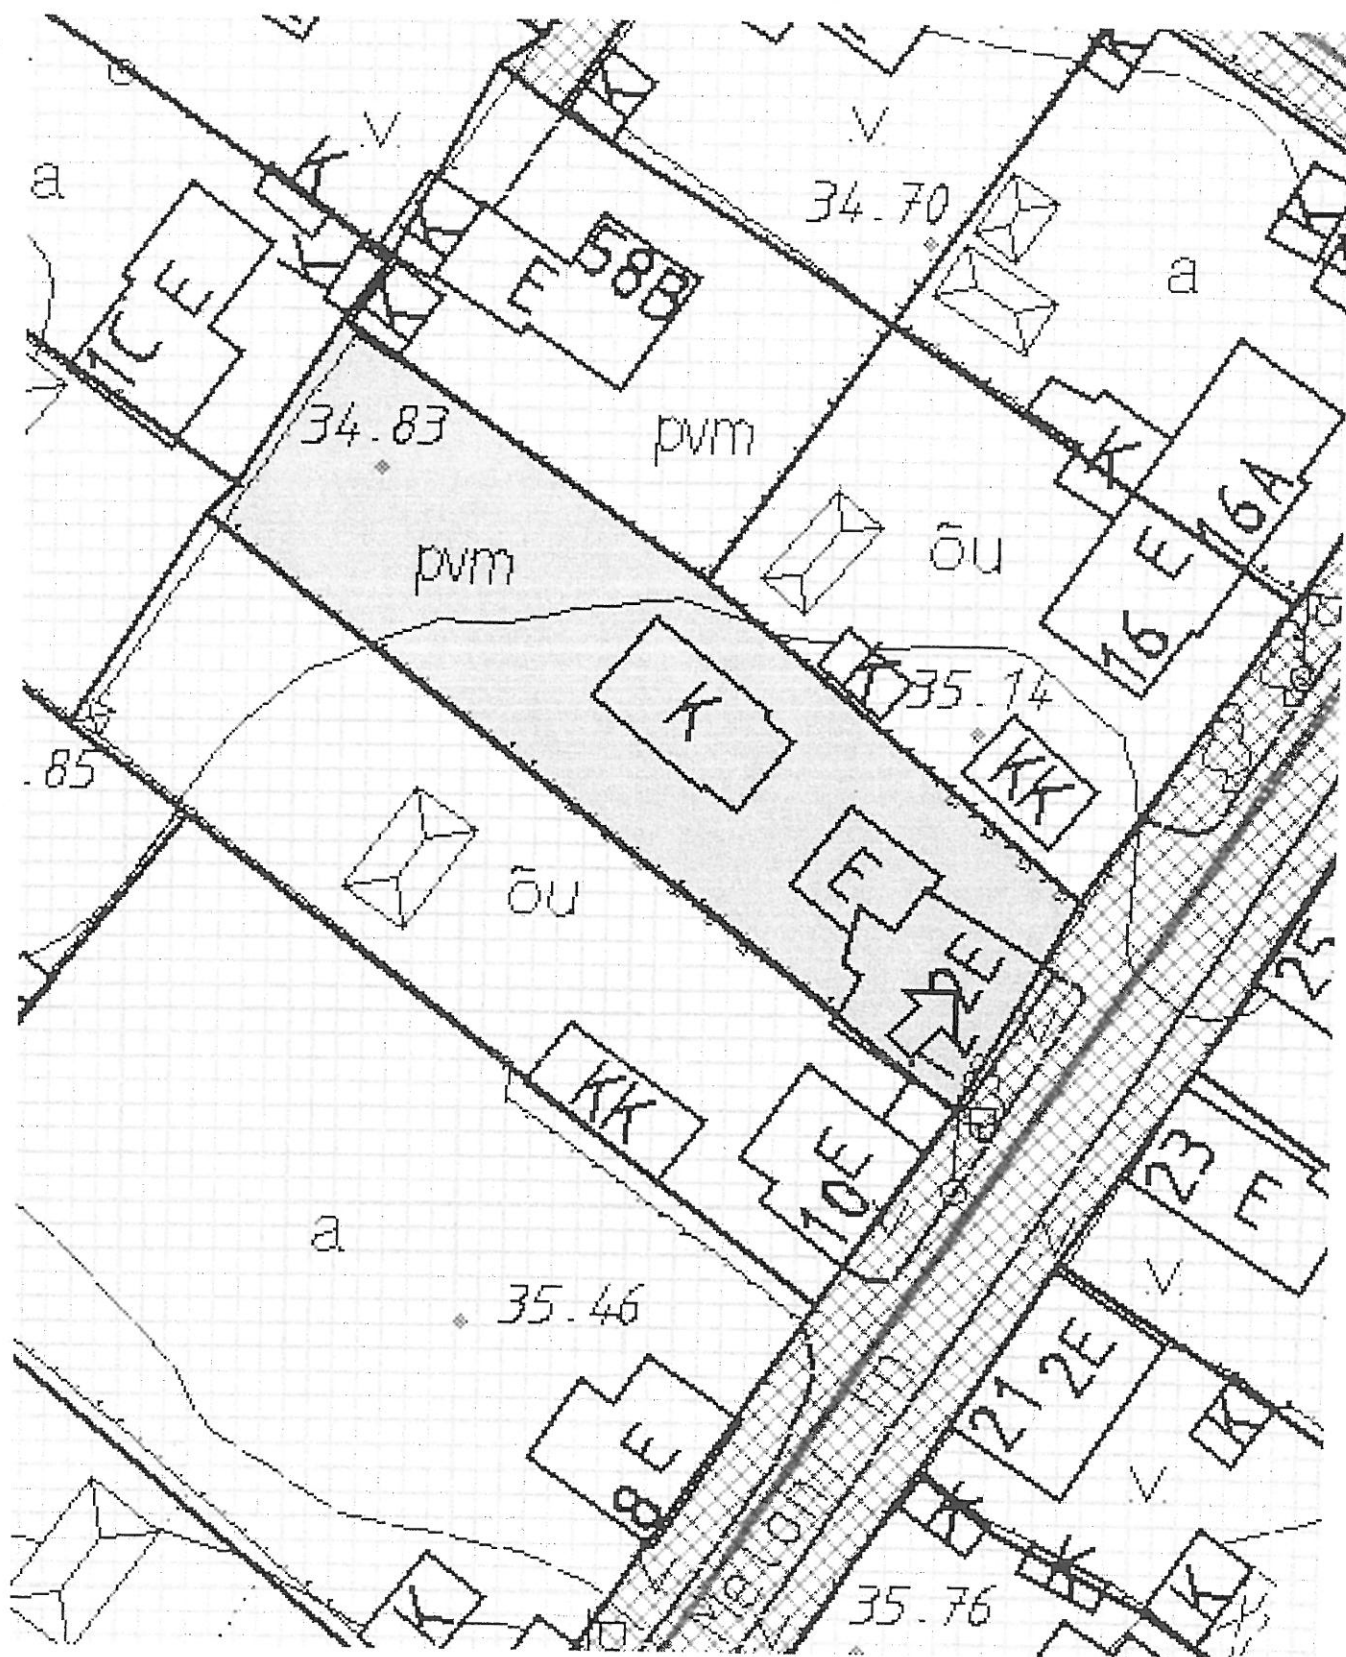
RE-30-07

MELONI 12 vajab tulemüümisega Meloni 10 peale?
 Mis? Mida tlla?
