Töö nr. **2021-12**

**Fotod Meloni tn 12 konstruktsioonikahjustustest**  
Miljööväärtusega hoone

**Aadress: Tartu maakond, Tartu vald, Tartu linn, Supilinna linnaosa,  
Meloni tn 12**

Tartu 04.05.2021

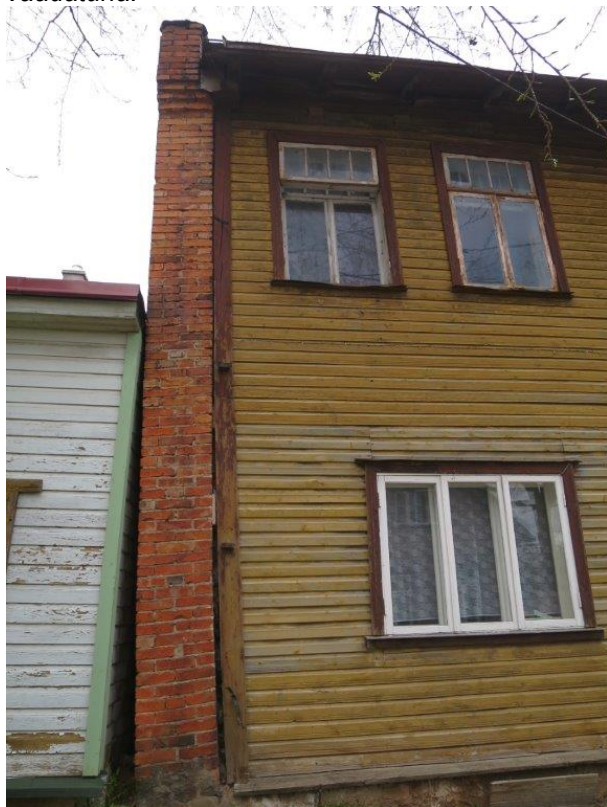
**Foto 1:** Tulemüüri kaldumine Meloni tänavalt vaadatuna.

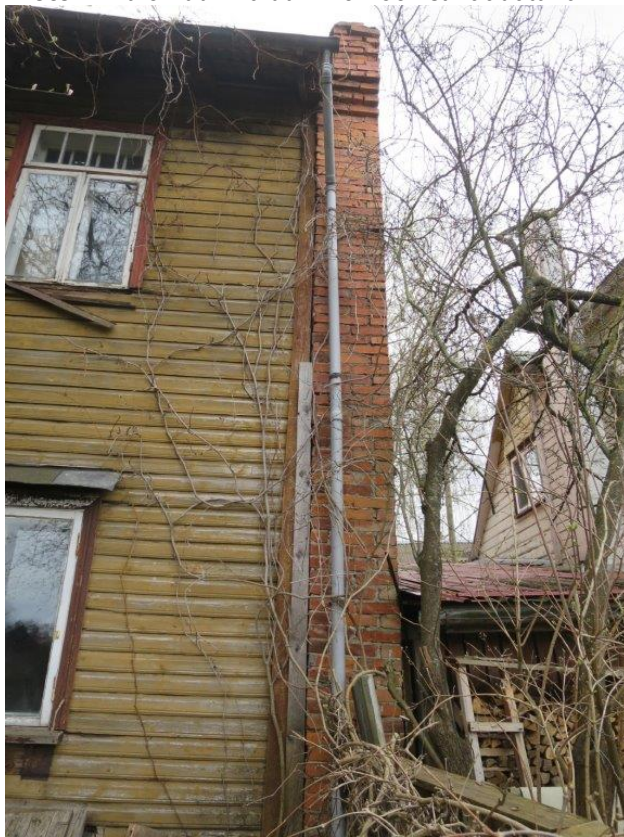
**Foto 2:** Tulemüüri kaldumine hoovist vaadatuna.

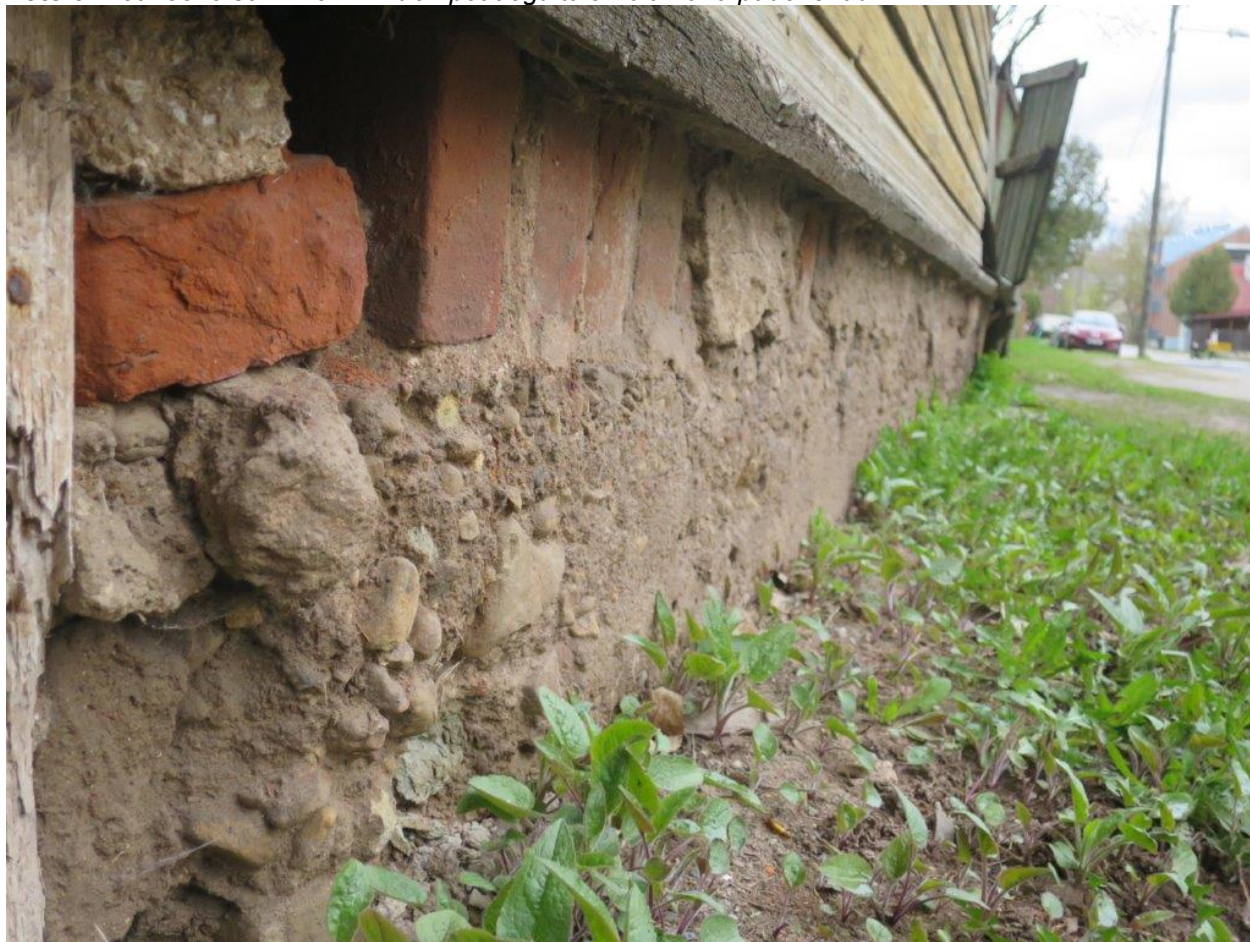
**Foto 3:** Peahoone sokli krohvikiht on peaaegu täielikult maha pudenenud.

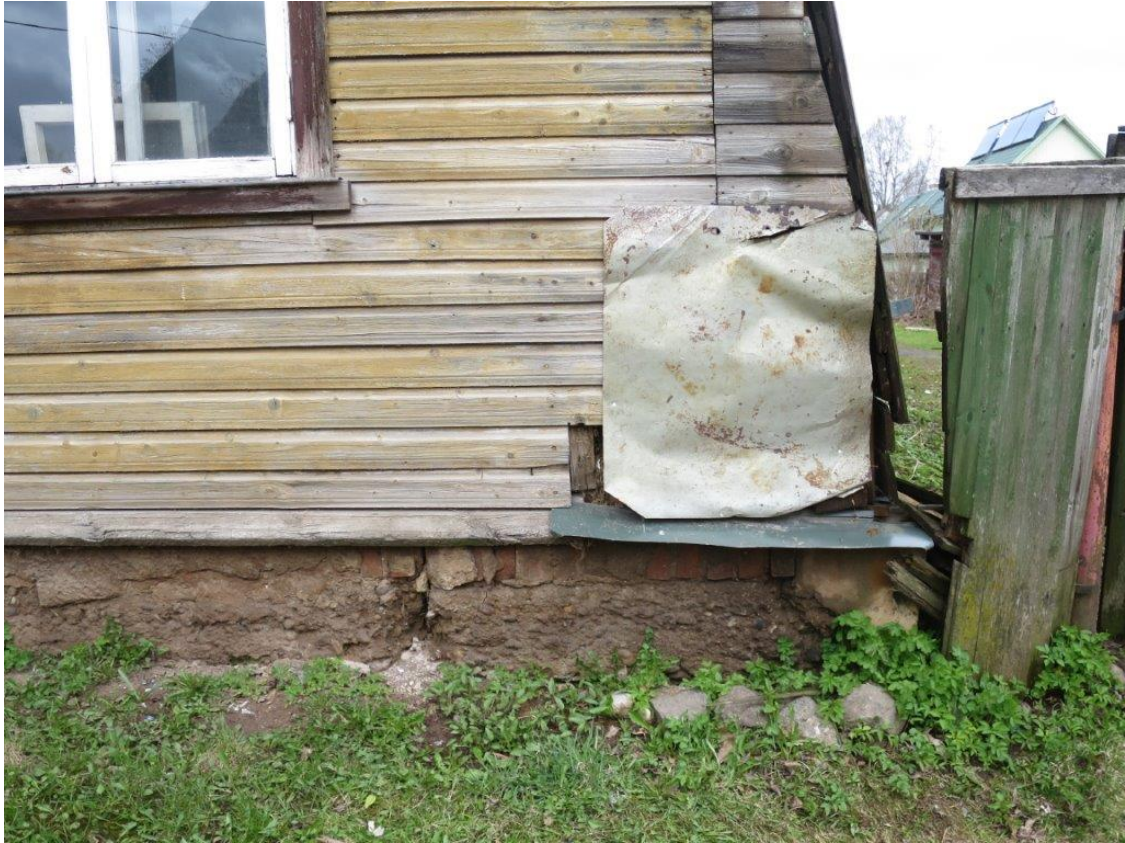
**Foto 4:** Peahoone sokli eenduv osa on kaetud originaalis puidust veelauaga, mis on tänaseks amortiseerunud. Veelaud on osaliselt asendatud plekiga. Näha on ka pragunenud jõepoolne vundamendi nurk.

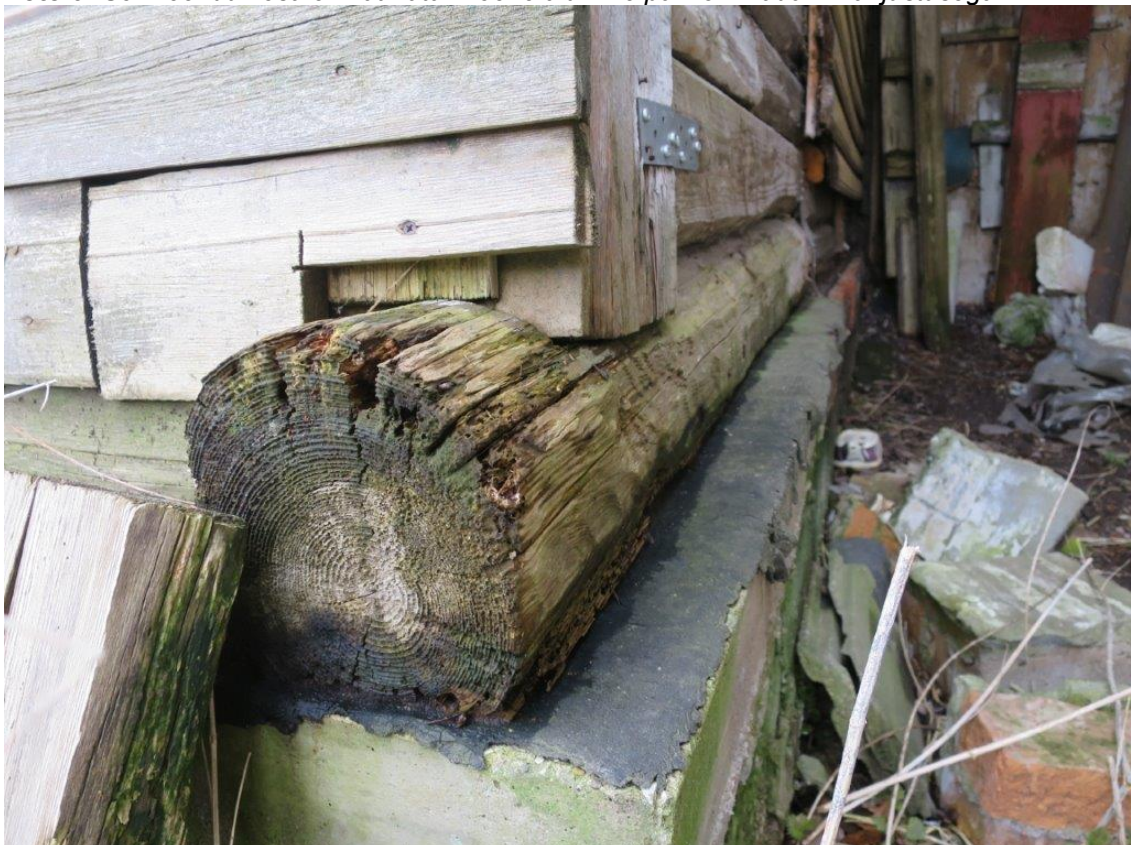
**Foto 5:** Sokli eenduv osa on katmata. Hoone alumine palk on mädanikkahjustusega.

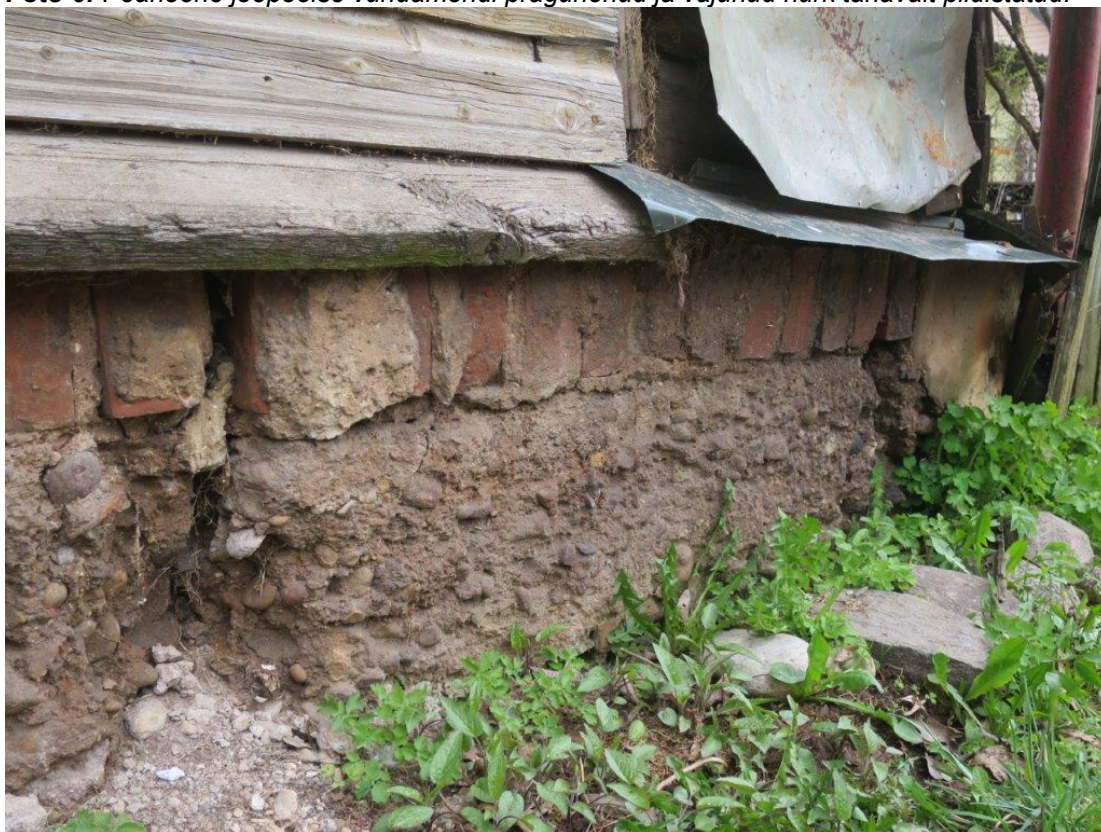
**Foto 6:** Peahoone jõepoolse vundamendi pragunenud ja vajunud nurk tänavalt pildistatud.

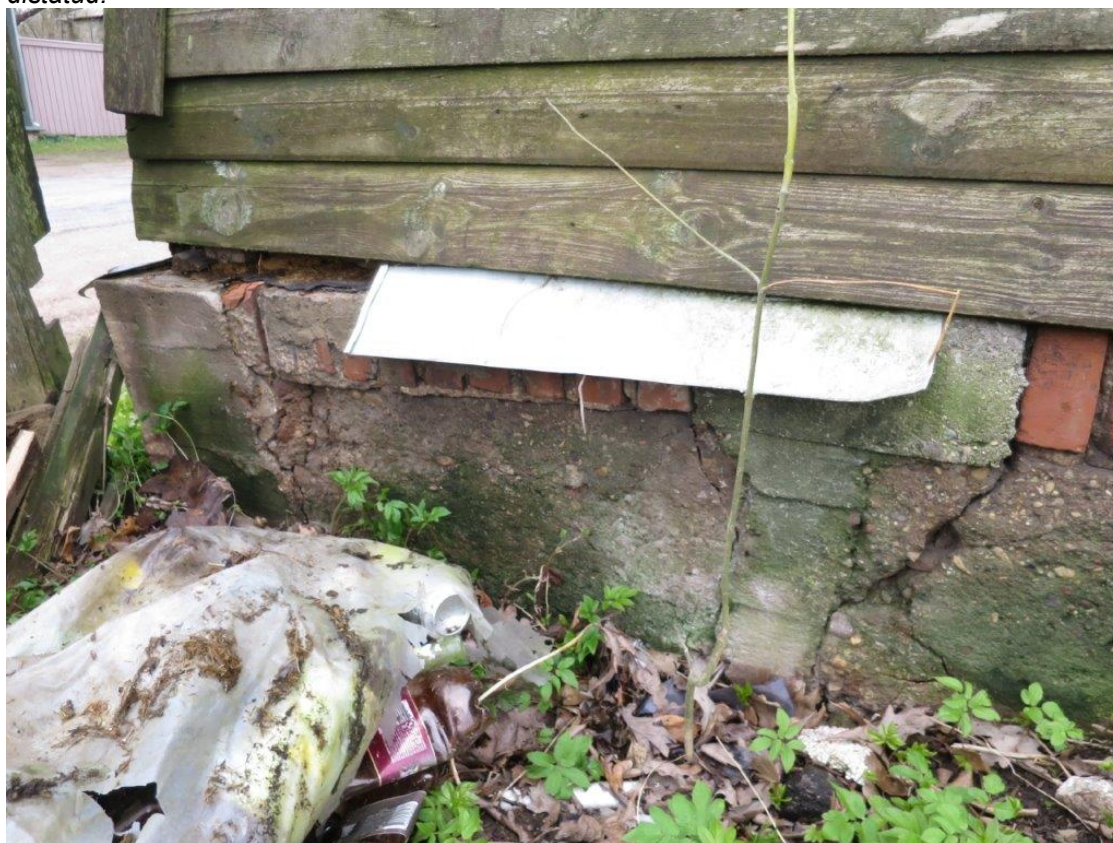
**Foto 7:** Peahoone jõepoolse vundamendi pragunenud ja vajunud nurk sissepääsu juurest pildistatud.

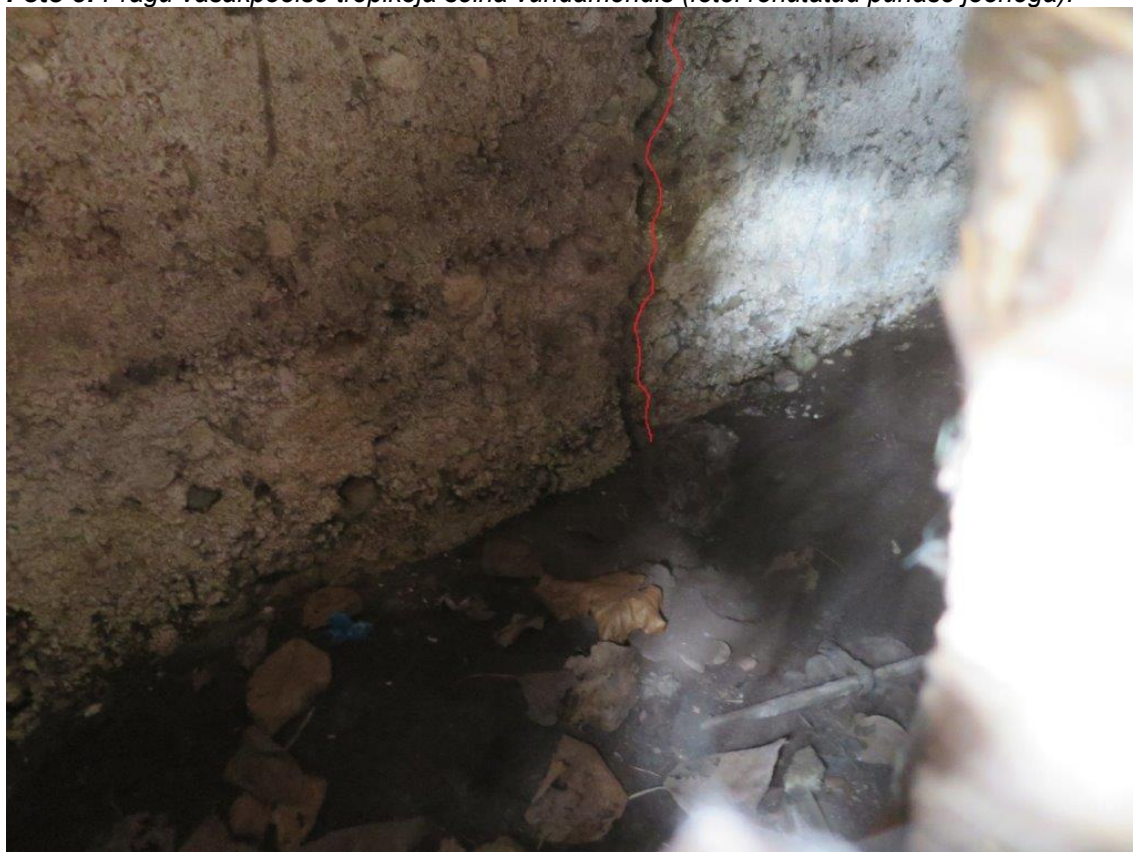
**Foto 8:** Pragu vasakpoolse trepikoja seina vundamendis (fotol rõhutatud punase joonega).

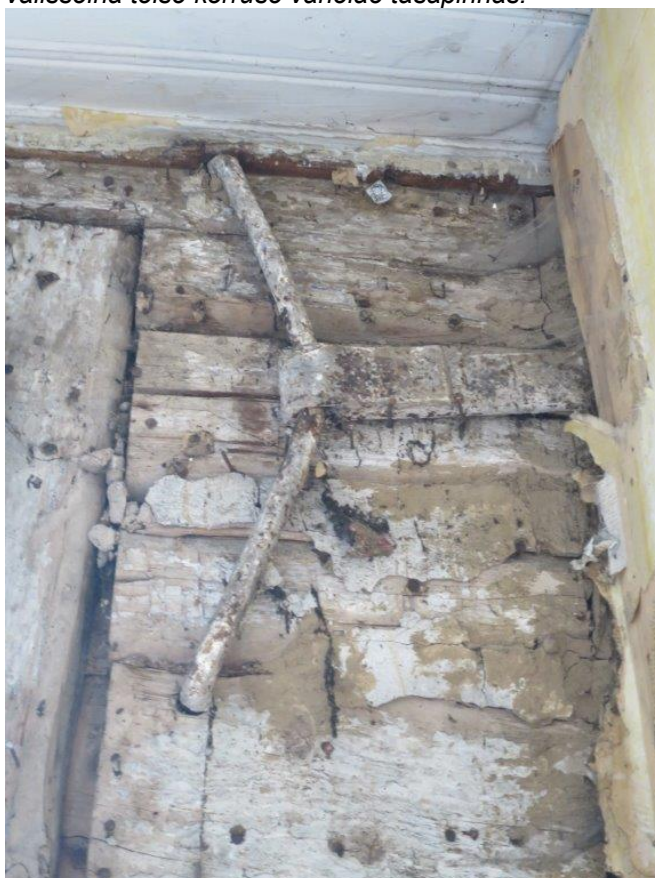
**Foto 9:** Pinge all olev tule müüri ankur tänavapoolse välisseina teise korruse vahelae tasapinnas.

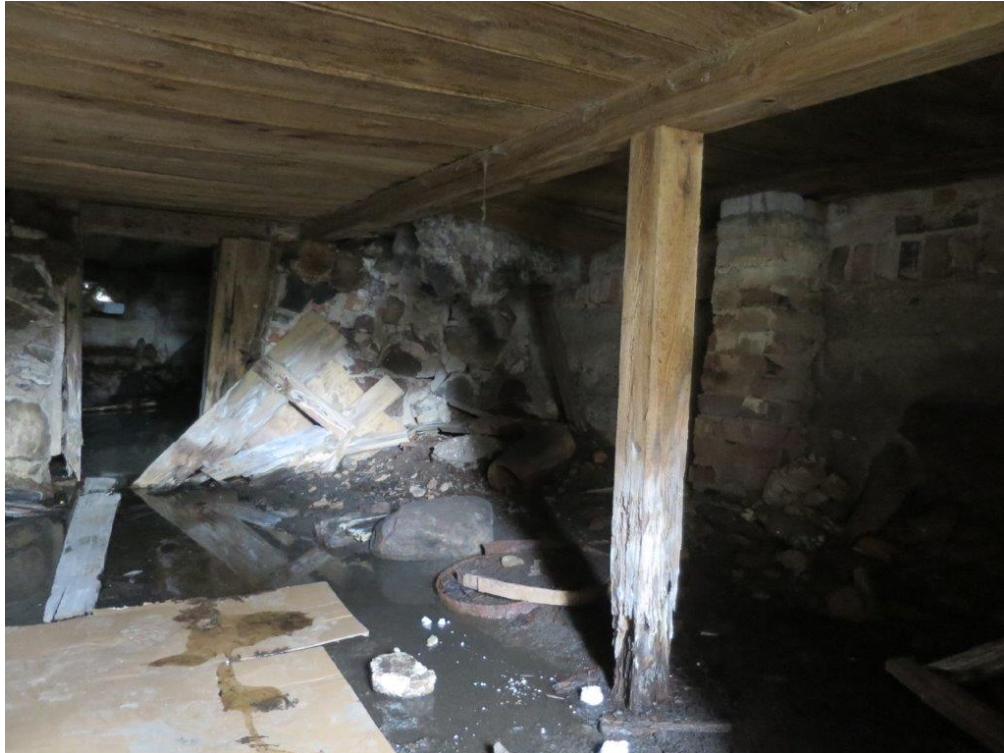
**Foto 10:** Näha on vesi keldri põrandal ja alt läbi mädanenud vahelae tala tugipost. Näha ka hoone keskmise kandeseina vundament. Paremalt on tule müüri vundament.

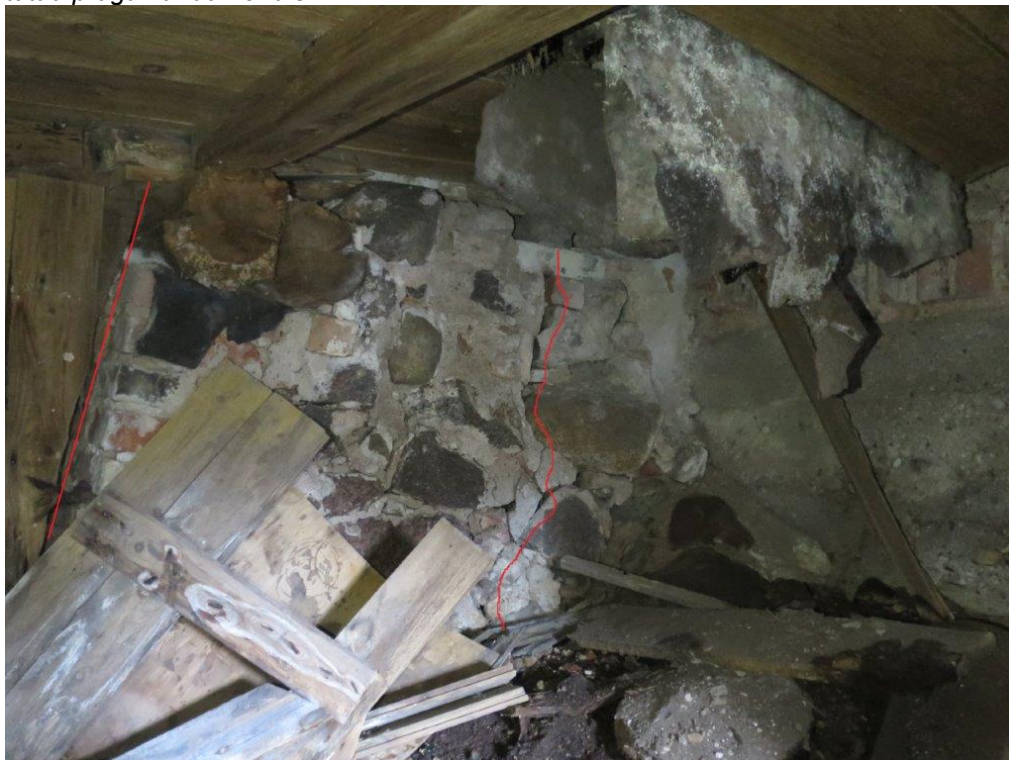
**Foto 11:** Foto peahoone keskmise kandeseina vundamendi liitumisest tule müüri vundamendiga. Vasakul punase joonega rõhutatud kalle, paremalt punase joonega rõhutatud pragu vundamendis.

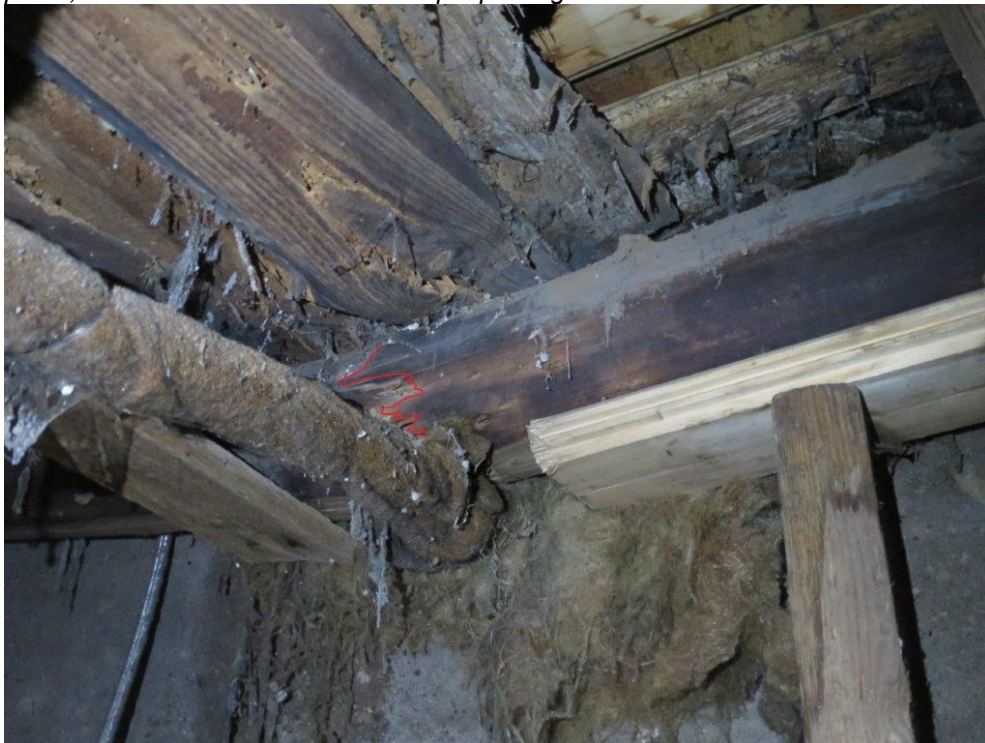
**Foto 12:** Murdunud keldri vahelae tala. Toetub murdunud osaga olemasoleva toru peale, selle kõrvalt on tala toetatud puitprussiga.

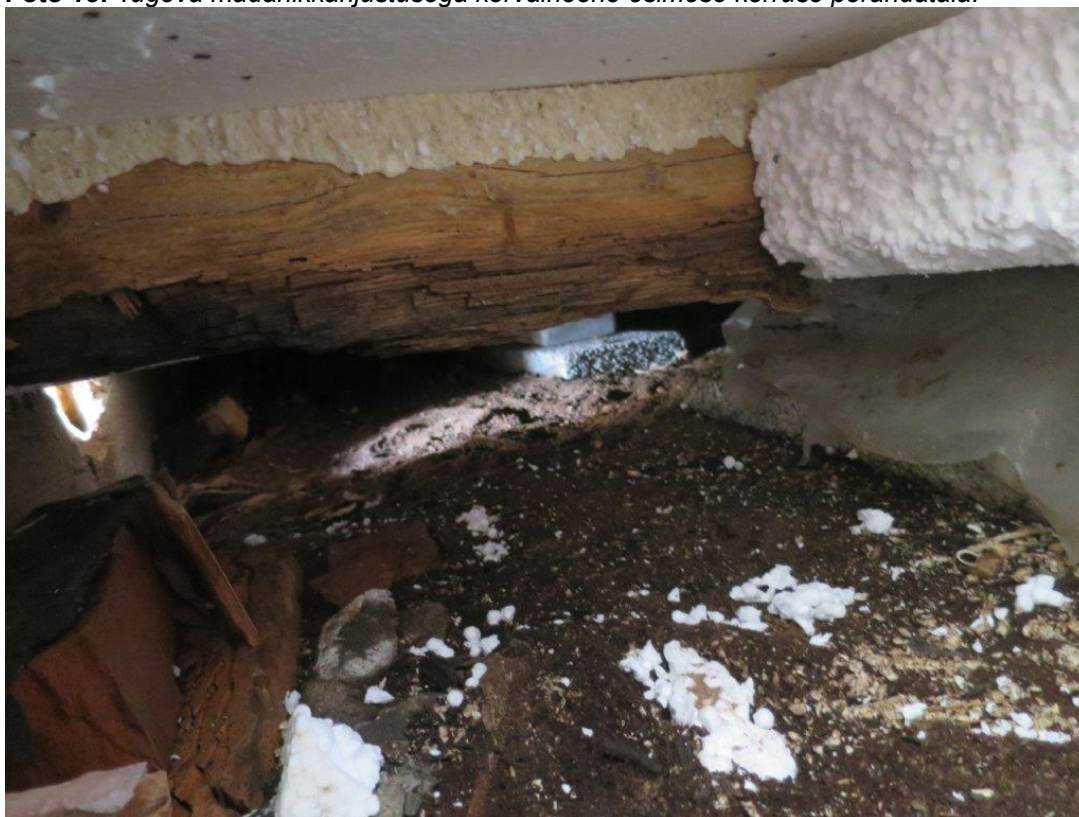
**Foto 13:** Tugeva mädanikkahjustusega kõrvalhoone esimese korruse põrandatala.
