Töö nr. **2021-12**

Tänapäevased fotod Meloni tn 12 hoonest
Miljööväärtusega hoone

Aadress: Tartu maakond, Tartu vald, Tartu linn, Supilinna linnaosa,
Meloni tn 12

Tartu 04.05.2021

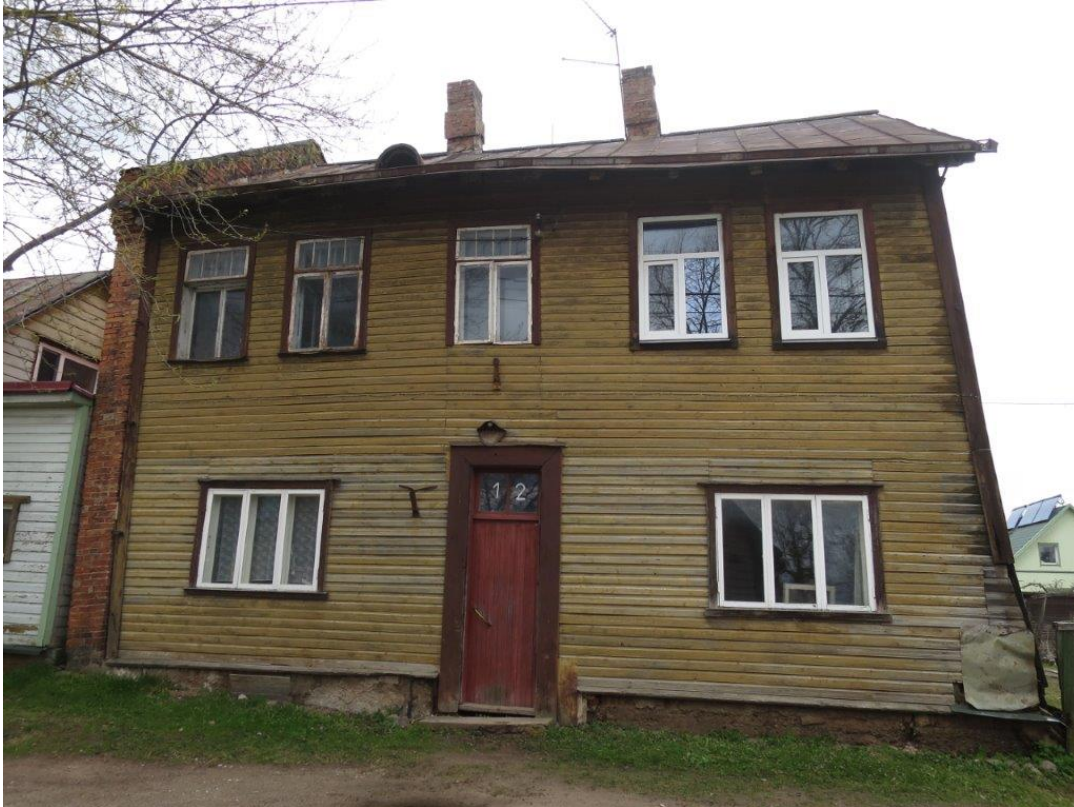
Foto 1: Meloni tn 12 esifassaad. Pildistatud suunaga kagust, otse Meloni tänavalt.

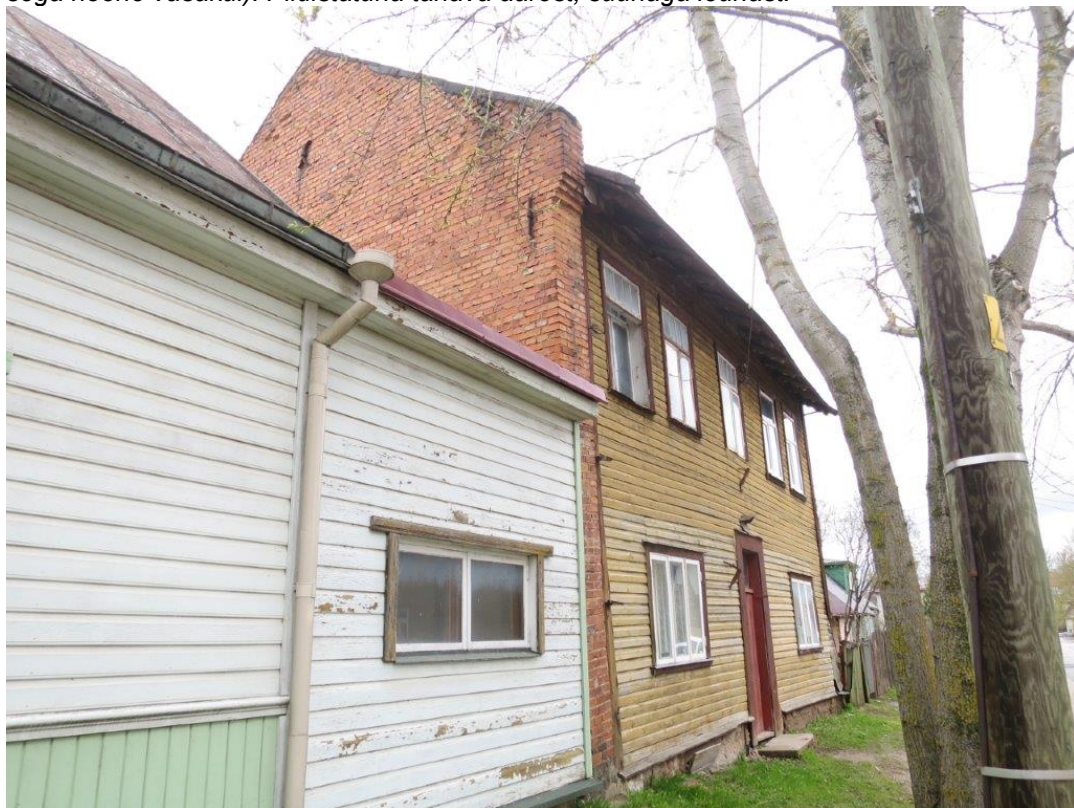
Foto 2: Meloni tn 12 (tulemüüriга hoone paremal) ja Meloni tn 10 (heleda fasaadilaudisega hoone vasakul). Pildistatuna tänava äärest, suunaga lõunast.

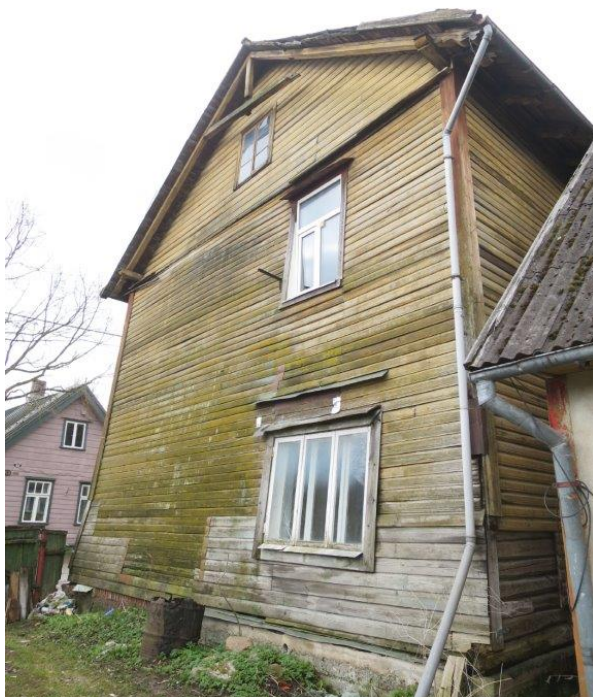
Foto 3: Meloni tn 12 Suur-Emajõe poolne otsasein. Pildistatuna hoovi sissesõiduteelt, suunaga põhjast.

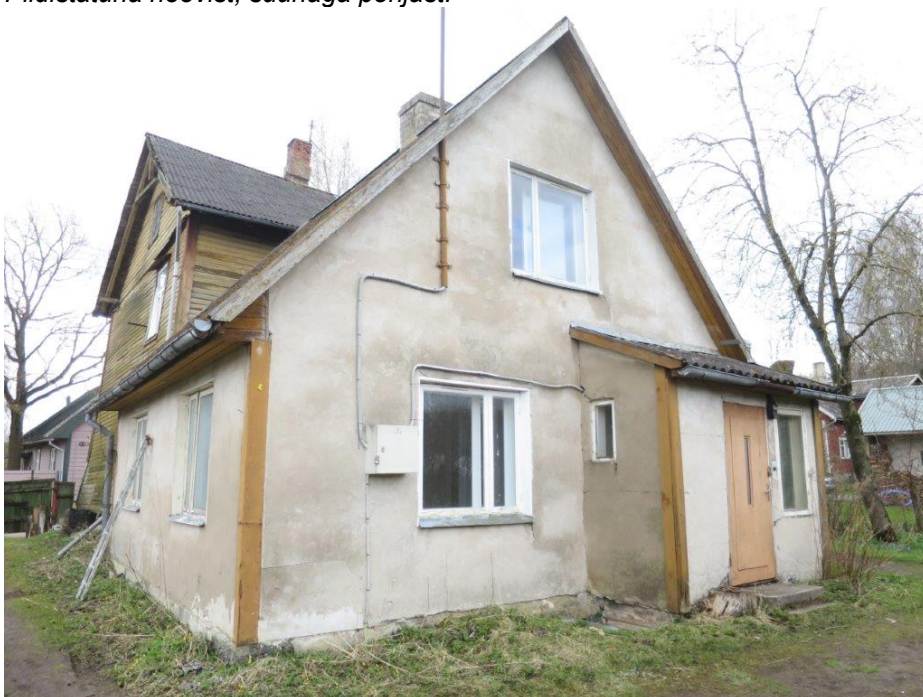
Foto 4: Esiplaanil Meloni tn 12 kõrvalhoone maht. Tagant paistab peahoone. Pildistatuna hoovist, suunaga põhjast.

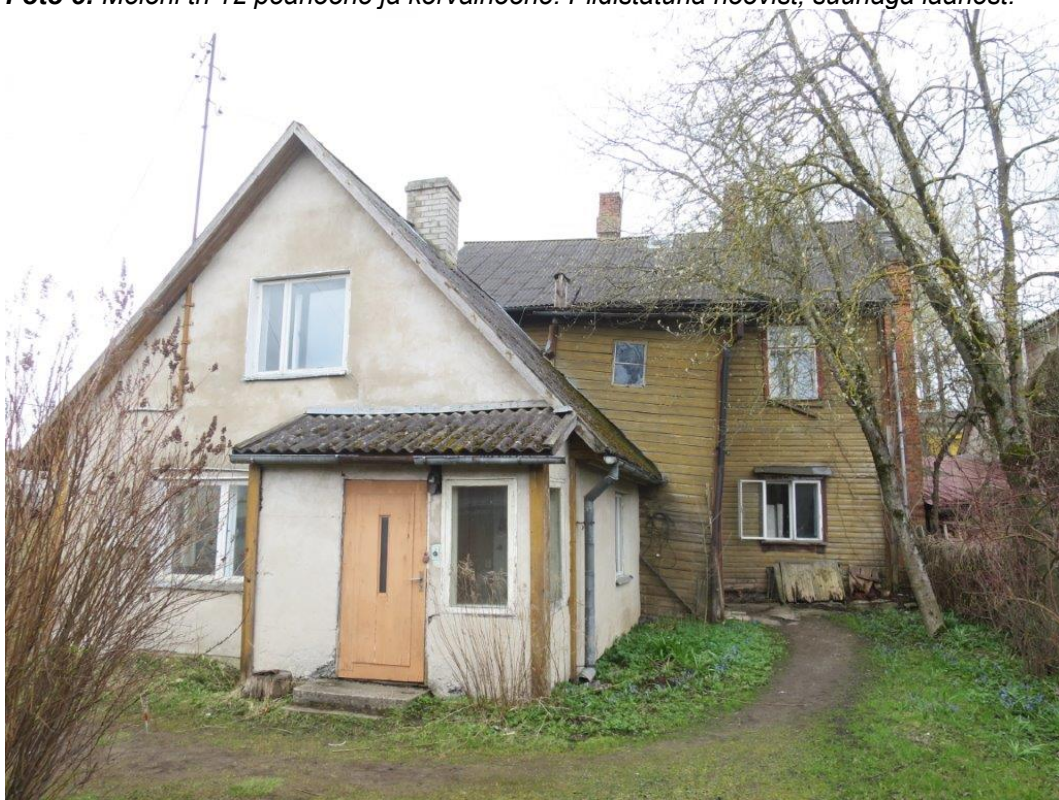
Foto 5: Meloni tn 12 peahoone ja kõrvalhoone. Pildistatuna hoovist, suunaga läänest.

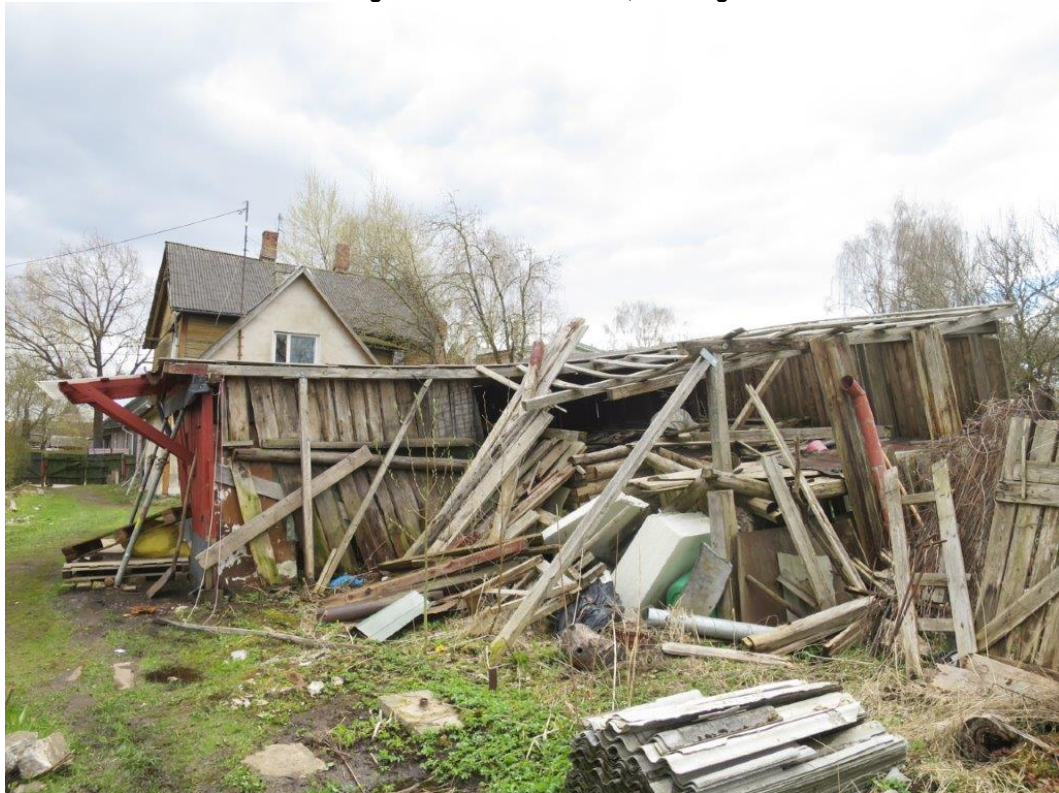
Foto 6: Meloni tn 12 kinnistu hoovis olev varemetes vana kuur. Selle taga paistab peahoone koos kõrvalhoone mahuga. Pildistatud hoovist, suunaga loodest.

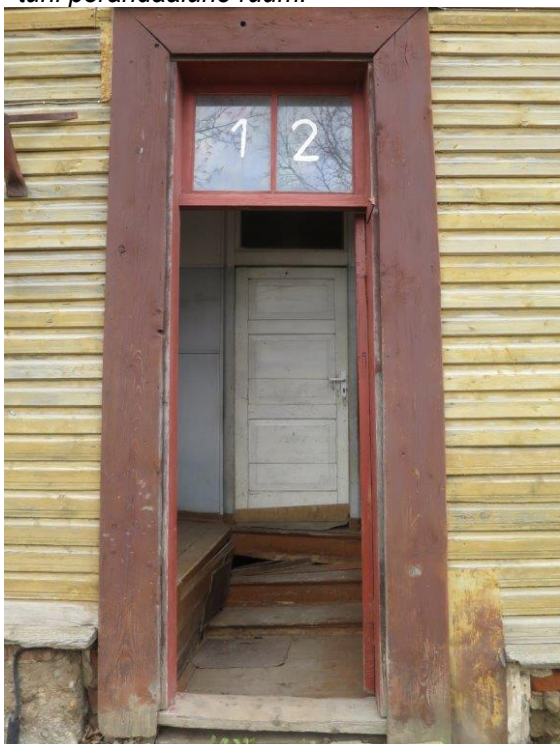
Foto 7: Peahoone sissepääs tänavalt. Fotol näha vajunud eeskoja trepp, mis ähvardab iga hetk kokku kukkuda. Selle all on kõrge tühi põrandaalune ruum.

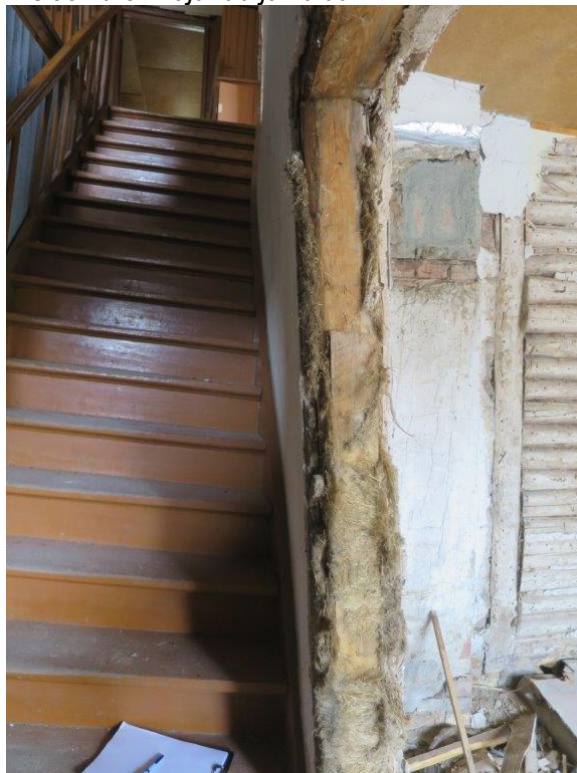
Foto 8: Peahoone trepp teisele korrusele. Ukseavast paremal korter nr 1. Konstruktsioonid on vajunud ja kaldu.

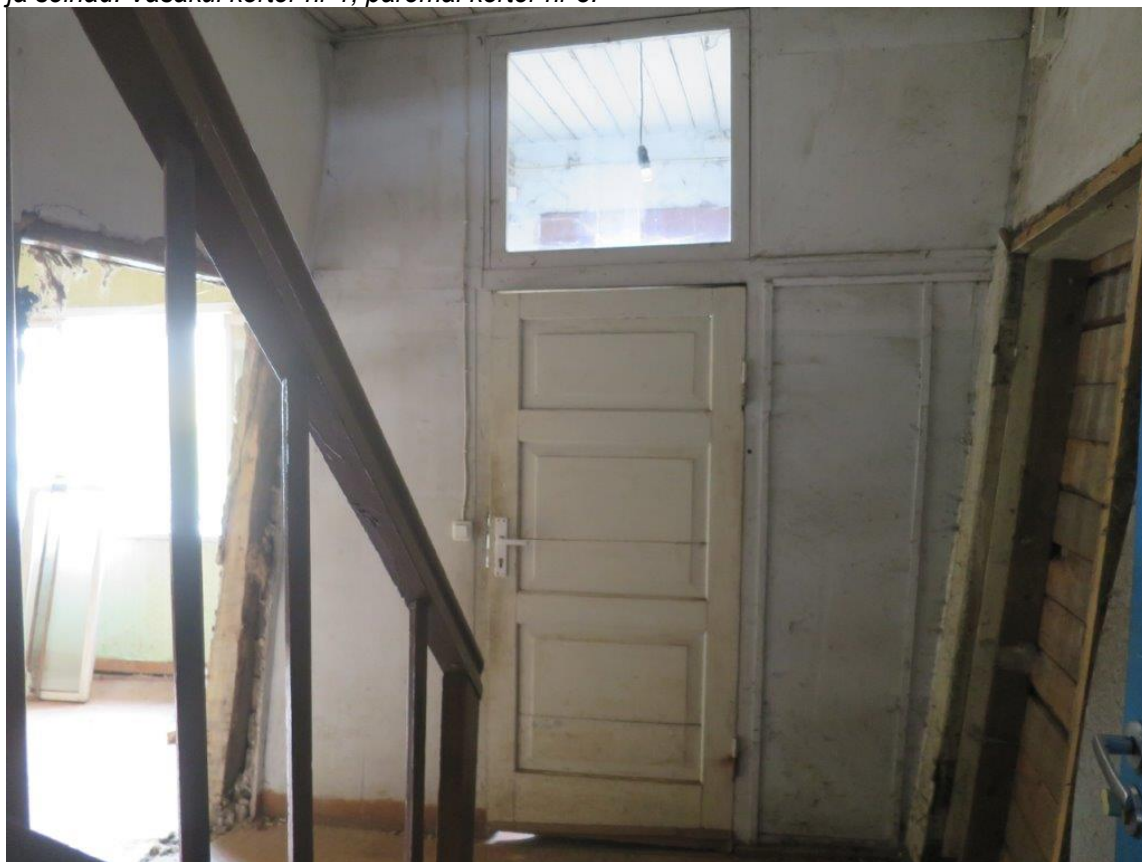
Foto 9: Peahoone trepikoda suunaga välisukse poole. Fotol näha tugevalt kaldu olevad trepikoja ja seinad. Vasakul korter nr 1, paremal korter nr 3.

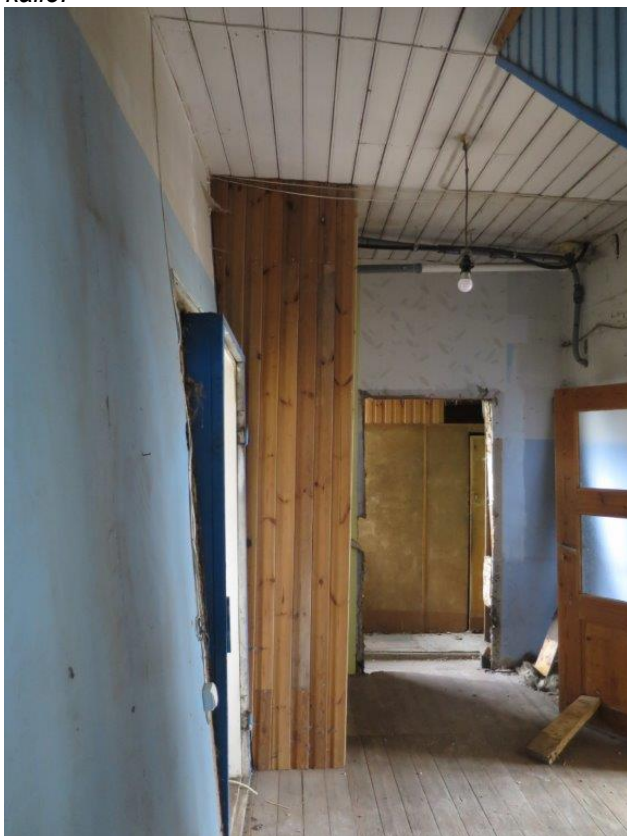
Foto 10: Peahoone esimese korruse trepikoja tagumine ots vaatega kuivkäimlate poole. Vasakul korteri nr 3 ukse lengi järgi hästi eristatav trepikoja seinakalle.

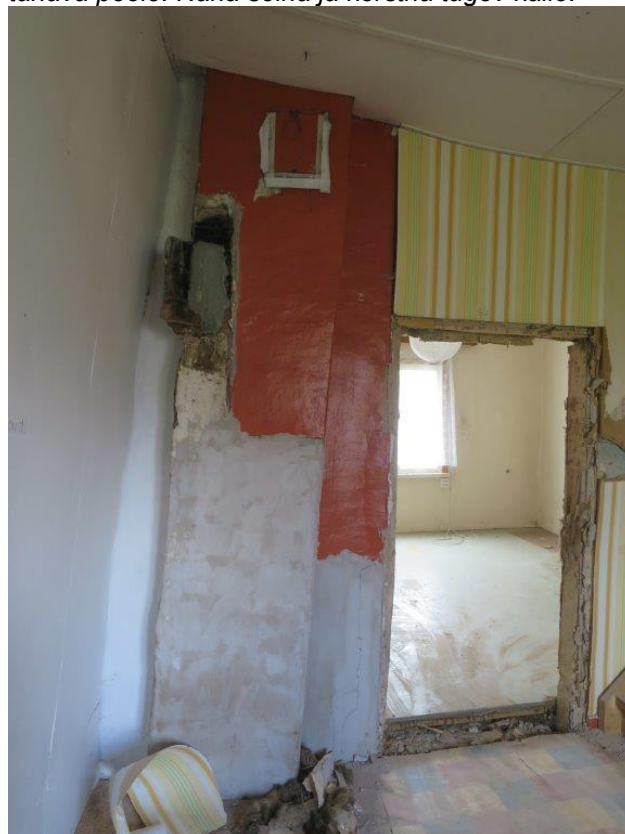
Foto 11: Peahoone korteri nr 3 ruumid suunaga tänava poole. Näha sein ja korstna tugev kalle.

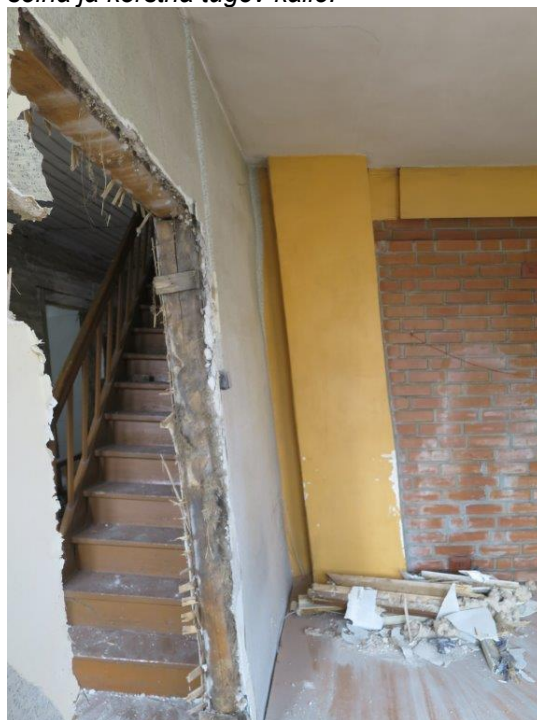
Foto 12: Peahoone teise korruse korter nr 5 tänavapoolne tuba vaatega trepikotta. Näha sein ja korstna tugev kalle.

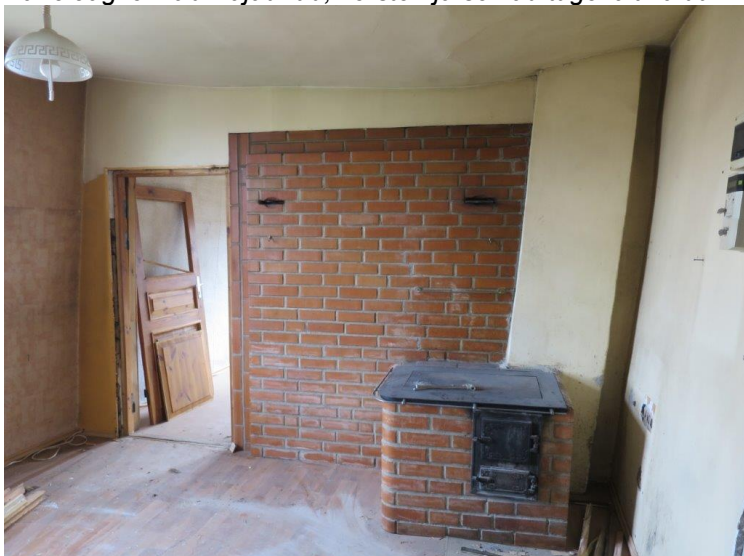
Foto 13: Peahoone teise korruse korter nr 5 hoovipoolne tuba. Vaheleagi on läbi vajaanud, korsten ja seinad tugevalt kaldu.

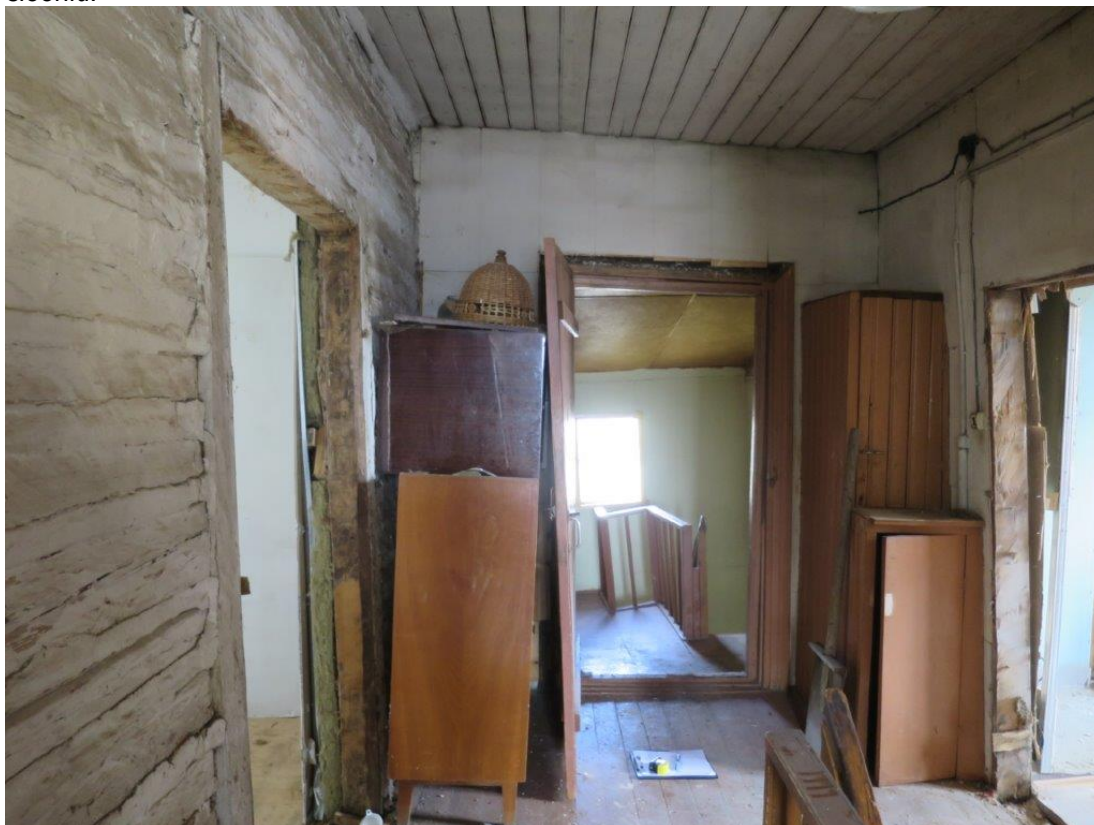
Foto 14: Peahoone teise korruse trepikoja tagumine ots. Näha kaldunud vahelaekonstruktsioonid.

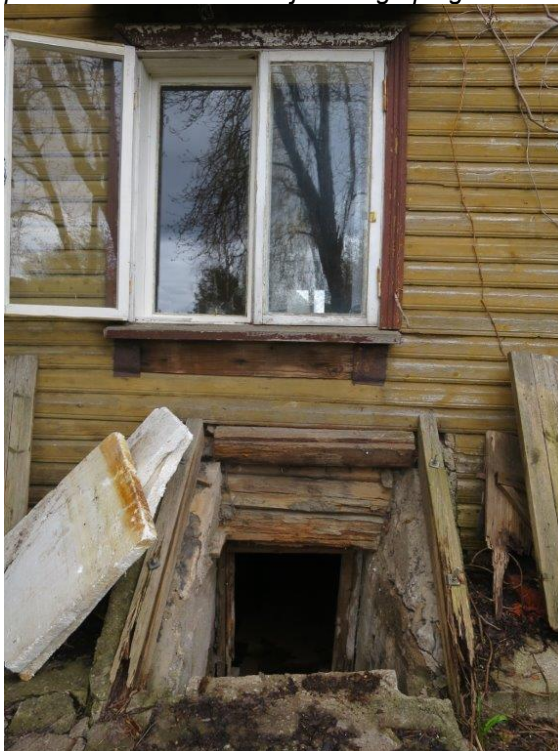
Foto 16: Peahoone hoovist keldrisse sissepääs. Näha mädanikkahjustusega palgid.

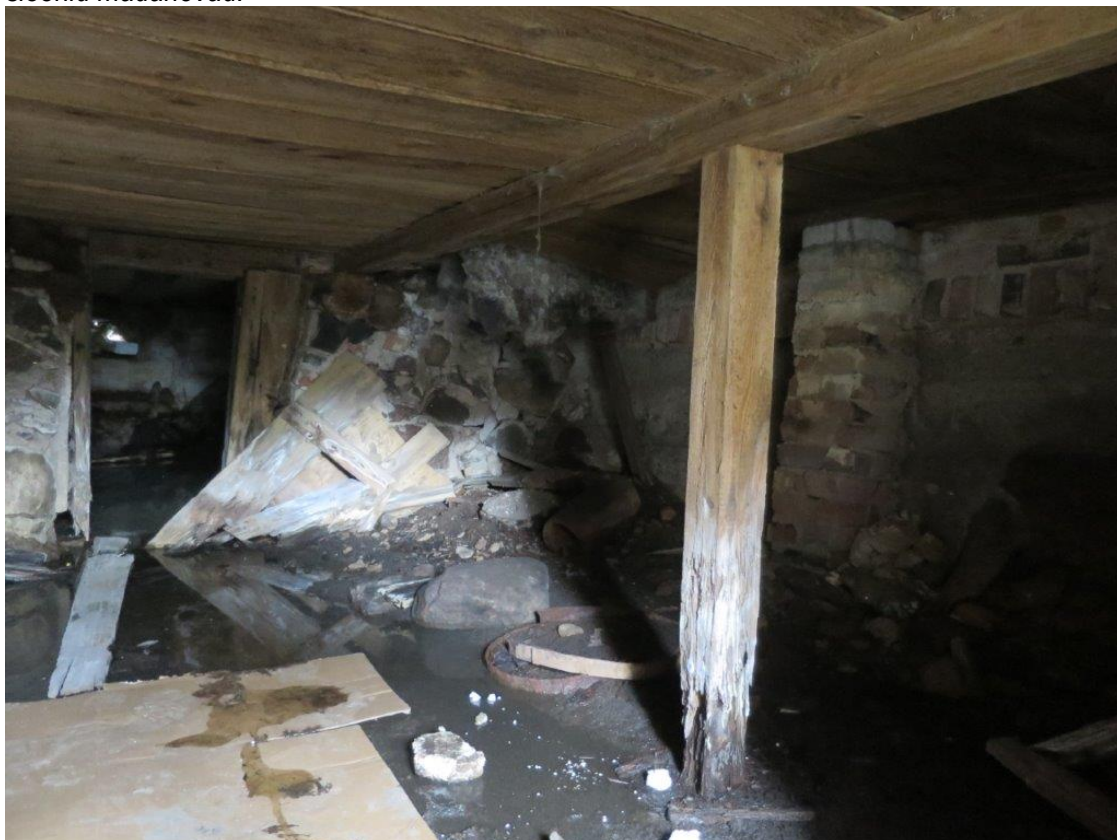
Foto 17: Peahoone madal kelder suunaga tänava poole. Paremal tulemüüri vundament, keskel hoone keset läbiva kandeseina vundament. Põrand on osaliselt vee all, tagumise ruumi põrand rohkem. Olukord on sage, sest pinnasevee tase on pidevalt kõrge. Puitkonstruktsioonid mädanevad.

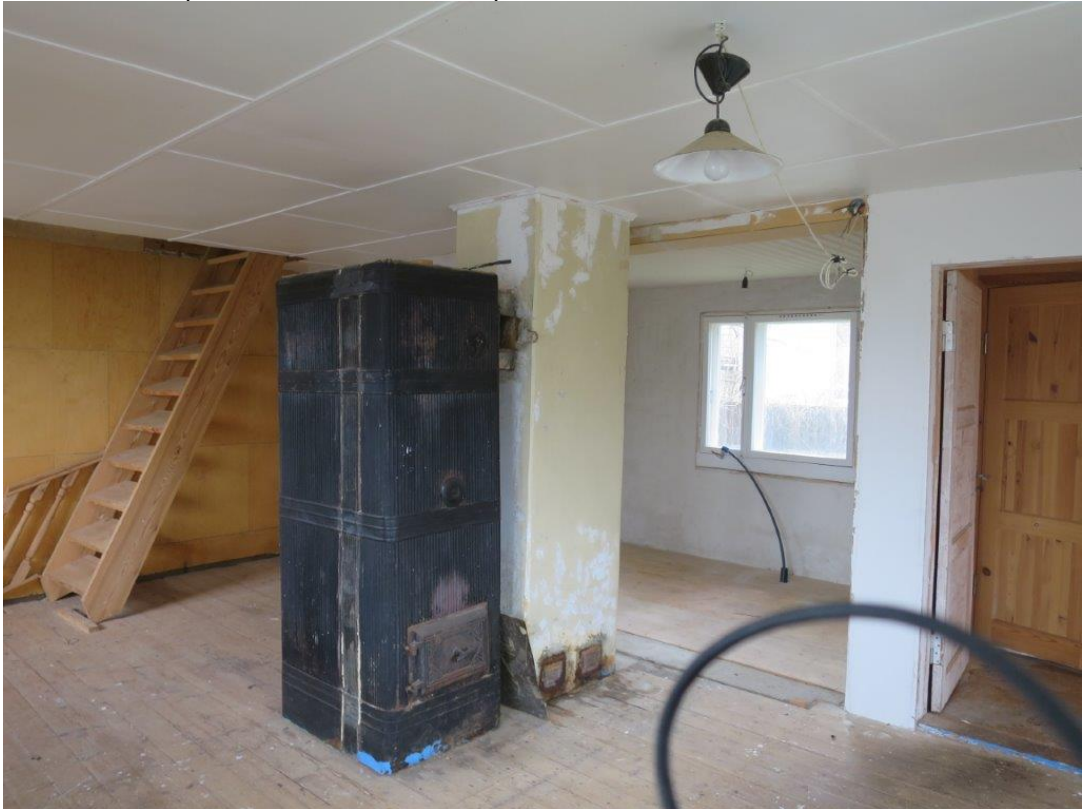
Foto 18: Kõrvalhoone esimene korrus suunaga peahoone poole. Paremal sissepääs, selle kõrval köök, esiplaanil suur tuba, vasakul pääs teisele korrusele.

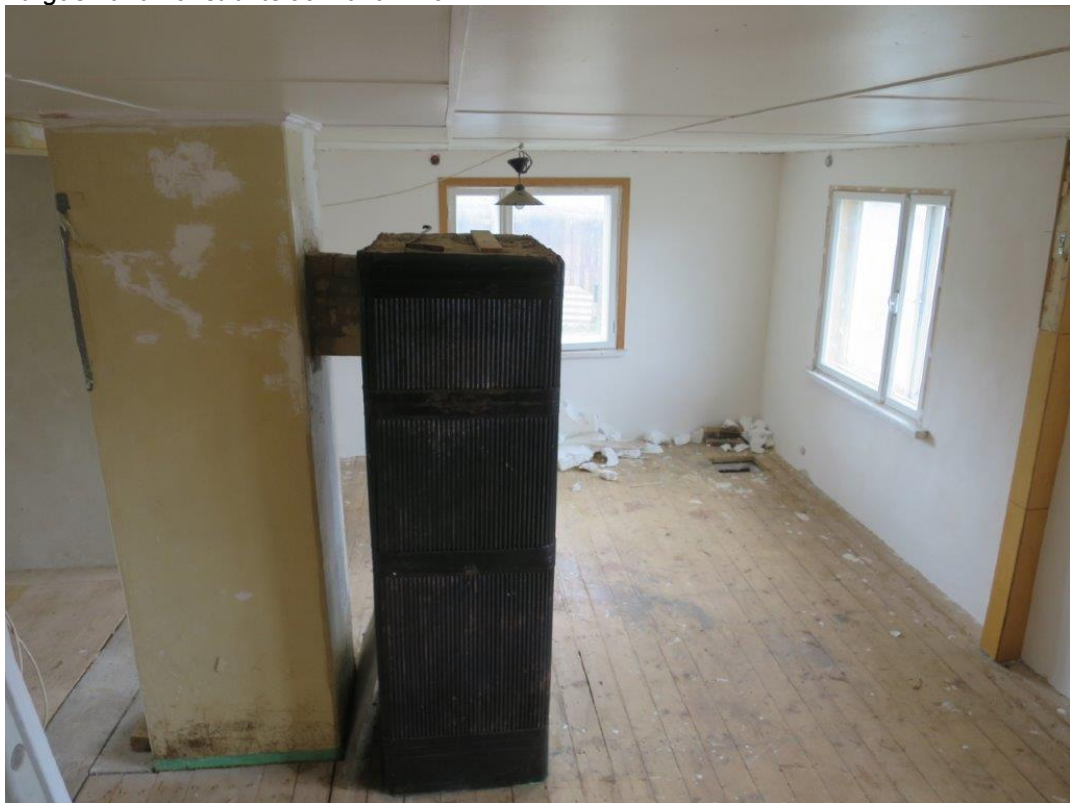
Foto 19: Kõrvalhoone esimene korrus, pildistatuna trepilt suunaga hoovi poole. Põranda nurgas näha konstruktsiooni avamine.
