TÄHIS: T – 09-05

Elamu Meloni 12

ÜLESMÕÕDISTUS

Tartus, 2009.a.

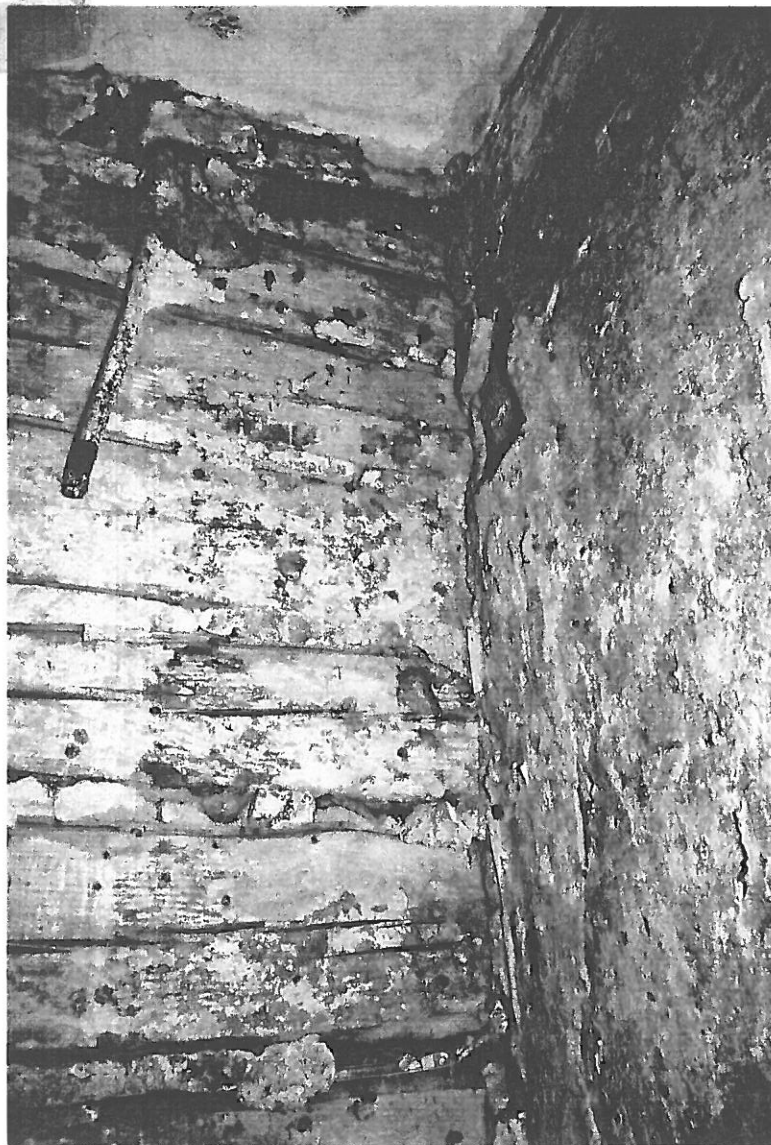
VAHESEINA TOMB FOTO NR 1

Ehituse ajal on tulemüür ankurdatud puitseinte külge 3 ankruga, esimese korruse akende ülemises pinnas, 3 ankruga teise korruse akende ülemises pinnas (fotod 1,2 tõmbits vaheseina kohal, foto 3,4 tõmbits välisseina kohal, foto 5 ruum palkvaheseina ja otsaseina ühenduse kohal). Seni on ankrud tulemüüri püsti hoidnud, kuigi tulemüüri raskuskese on väljaspool tulemüüri. Tulemüür seisab püsti ainult ankrute toel, ähvardades avarii puhul vajuda peale kõrvalolevale hoonele. Jõepoolne otsasein toetub välis- ja sisekandeseinale surudes hoone keskel oleva trepi kõveraks ja trepikoja seinad viltu. Otsaseina vundamenti on parandatud ja alumisi palke vahetatud, mis on nõrgendanud kogu otsaseina kandekonstruktsiooni.

Elamu käesoleval ajal kehtivatele normidele ei vasta. Rekonstrueerimisel tuleb kogu elamu demonteerida, tugevdada vundamendid viia seinad horisontaalseks ja taastada elamu endisel kujul.

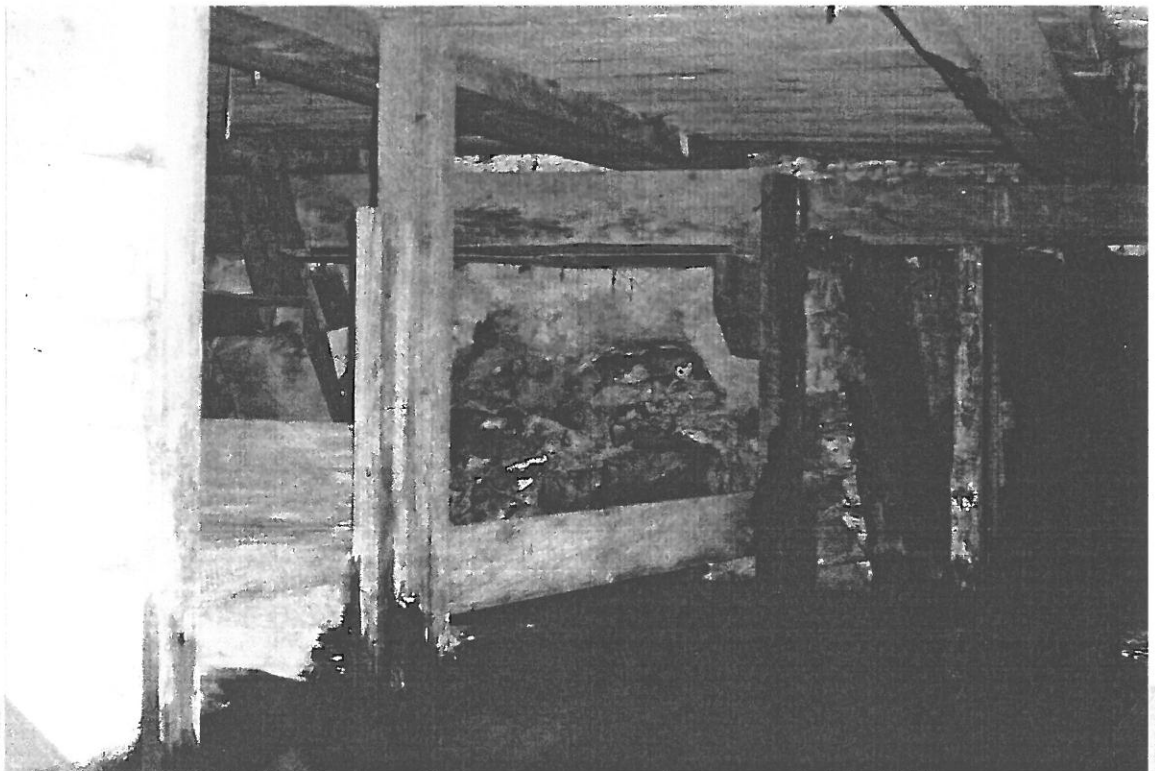
VAADE - VAHESEINÄÄLUNE VUNDAMENT FOTO NR 6

Vundamendid - pealmine kiht tellistest (kuni 3 rida tulemüüri vundamendil) allpool puttbetoonist vundament, mis on hoone jõepooses otsas pragunenud ja vajunud või juba ehitusel kaldega ehitatud. Trepikojakohal on seinte vundamendi pealispinnad erineval kõrgusel (vahe 60 mm). Vundamendi paksus tänavapoolses küljes on 37 sm. Põrandaalune tulemüüri poolses otsas on vee all, kusjuures veepind oli aprilli keskel 90 sm allpool põrandapinda. Vundamendid on tõenäoliselt rajatud puitparvedele. Nagu fotodelt 6,7,8 on näha, toetub alumise korruse põrand puittaladele ja puitpostidele, mis seab kahtluse alla keskmise kandeseina aluse vundamendi kandevõime.

Vahelaed -kuna hoone vundamendid on vajunud, siis ka vahelaed on kaldu. Eriti suure kaldega vahelagi esimese ja teise korruse vahel köögi pos 10 ja toa pos 11 vaheseina kohal tulemüüri ääres 27 sm. Vajumine on ilmselt tingitud kas vaheseina alumiste palgiridade pehkimisest või vaheseina vundamendi vajumisest. Korter 3 keldri vahelagi toetub puittaladele ja postidele (vt fotod 6,7,8).
