Töö nr. **2021-12**

**EHITUSTEHNILINE EKSPERTIIS
ELUHOONE EHTUSKONSTRUKTSIOONIDE TEHNILISELE SISUKOR-
RALE JA HOONE FÜÜSILISELE KULUMILE**

**Adress: Tartu maakond, Tartu vald, Tartu linn, Supilinna linnaosa,
Meloni tn 12**

Tartu 07.06.2021

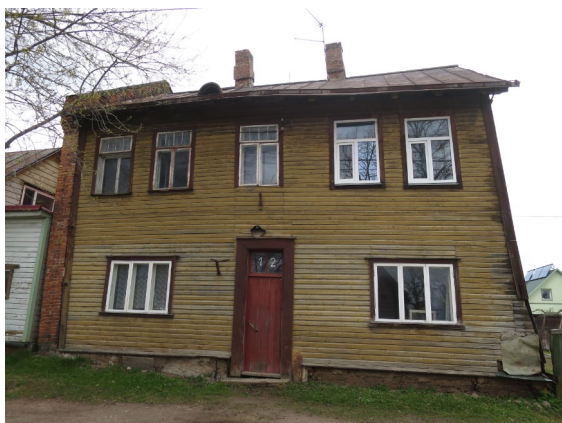
Foto 1: Peahoone maht. Pildistatud tänavalt.

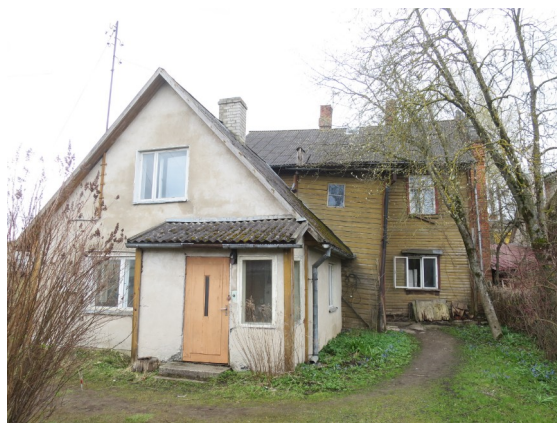
Foto 2: Esiplaanil kõrvalhoone maht. Pildistatud hoovist.
