Ekspertiisi objektiks on 2 kordne puitkonstruktsioonidega viilkatusega hoone.

Ekspertiisi eesmärgiks on hinnata hoone põhikonstruktsioonide tehnilist seisukorda ja füüsilist kulumist.

Töö nr: 2127
Töö nimetus: Kastani 81 hoone ehitustehniline ekspertiis
Kuupäev: 17.12.2021
Objekti aadress: Kastani 81, Tartu, Tartumaa

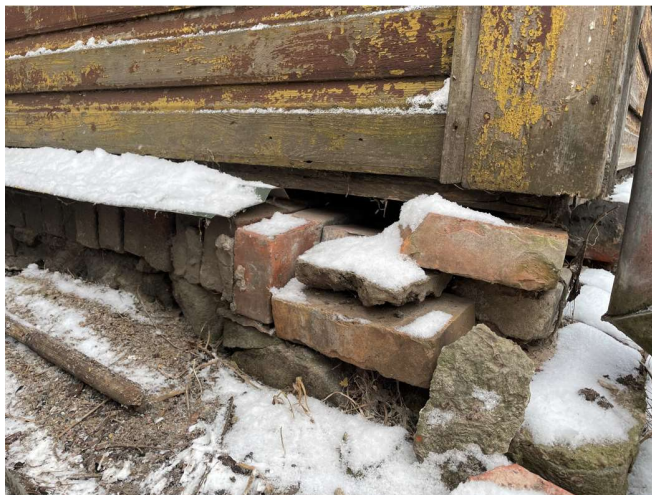
Foto 4: Vundamendi sõlm

Hoone vundamendiks on maakividest madalvundament. Osalt on hoone all 11 m² suurune maakivist seintega kelder. Vundamendi rajamissügavus on teadmata. Vundamendi ülemise müüritise pind on osalt perimeetril lagunened ja välja vajunud ning osalt puudub välisseintel tugi. Tulenevalt vundamendi kehvast olukorrast on hoone aluspalgid kõdunenud ja ei oma konstruktiivset kandevõimet. Tulenevalt ajapikku tõusvast nn "kultuurikihist" on sokli ja maapinna vaheline kõrguste vahe järjepanu vähenenud, mis omakorda on soodustanud vundamendi ja puitkonstruktsioonide kahjustusi.

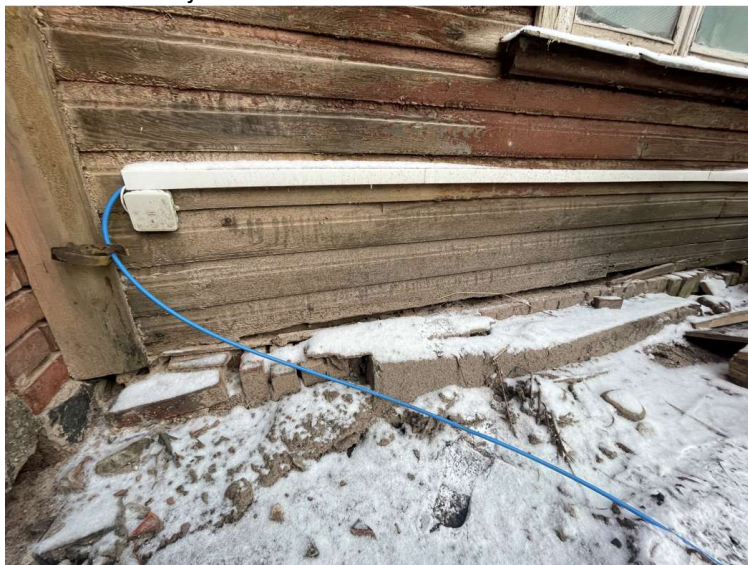
Foto 5: Sokli kahjustus

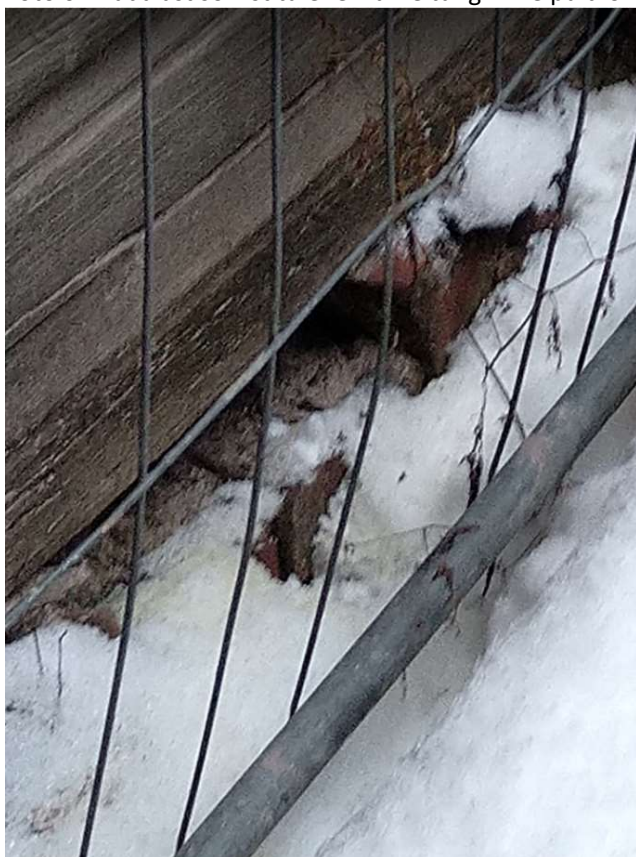
Foto 6: Madalast soklist tulenev lume tungimine puitkonstruktsiooni

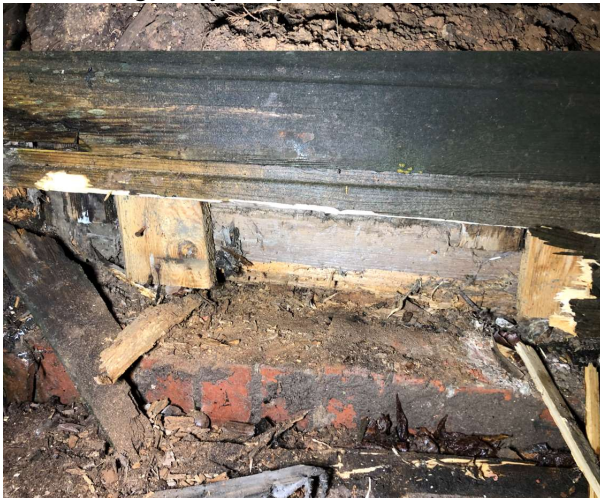
Foto 7: Märgunud ja kahjustunud soklisõlm

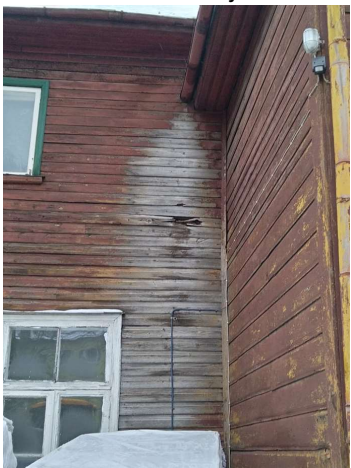
Hoone kandevseinad on palkkonstruktsioonis, mille tihendamiseks on kasutatud sammalt. Hoone fassaadiks on horisontaalne laudvooder. Osaliselt fassaadi avamisel on täheldada hoone põlemise jälgi. Põlemise ulatus ja kahjustuste suurus konstruktsioonidele on teadmata. Osalt on hoone fassaadilaudis ilmastikumõjude eest sedavõrd kahjustunud, et kandekonstruktsioonid on mõjutatud tuule, vihma ja lume poolt.

Foto 8: Fassaadi kahjustus

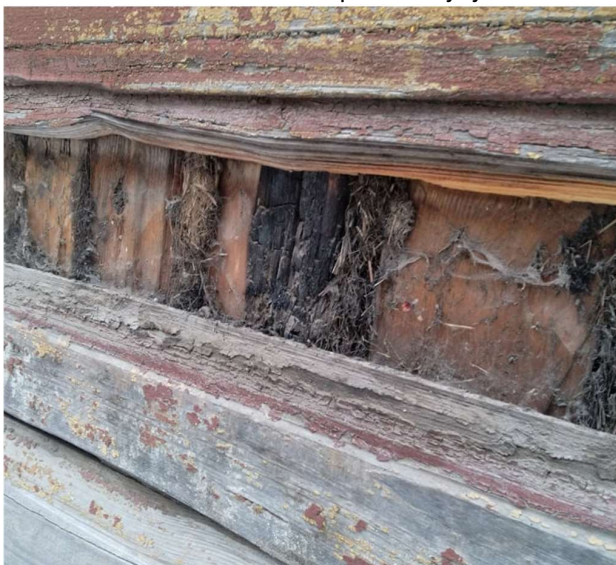
Foto 9: Kandestruktsiooni põlemise jäljed

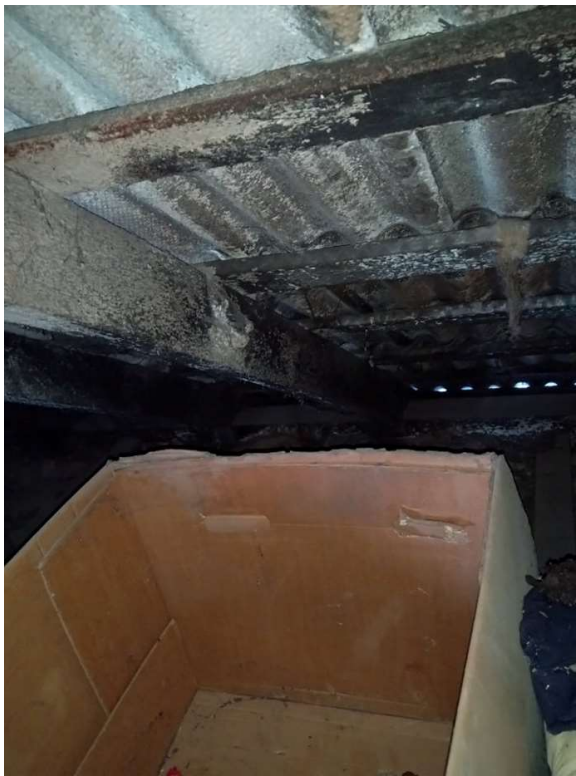
Foto 10: Katuse konstruktsioon

Hoone katusekatteks on lainelised asbotsementplaadid. Katuse kandekonstruktsioonil on toolvärgile toetuvad puitsarikad 100x200. Seoses katusekatte läbijooksudega on puitkonstruktsioon kahjustunud ning pindadel on tekkinud hallitus.

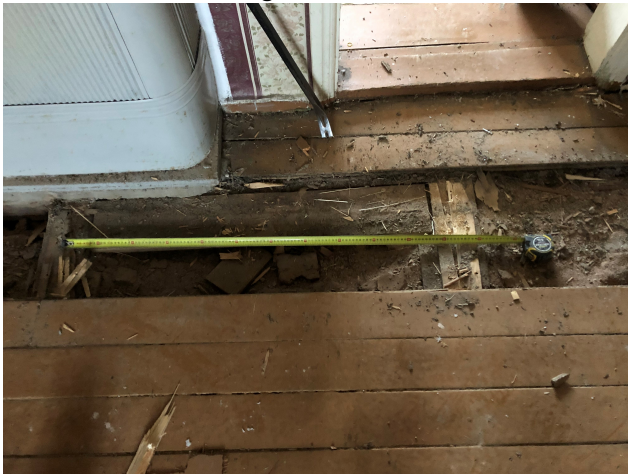
Foto 11: Avatud vahelagi

Hoone vahelagi on puittaladel. Talade mõõt 180x180 ja samm 1,1m. Talade vahe on täidetud pinnasega ning otse kandetaladele on paigaldatud põrandalaudis. Lisaks vahelaekoormusele on taladele kandma pandud ka II korruse ahjud, mille tulemusel on vahelaed läbi vajunud.

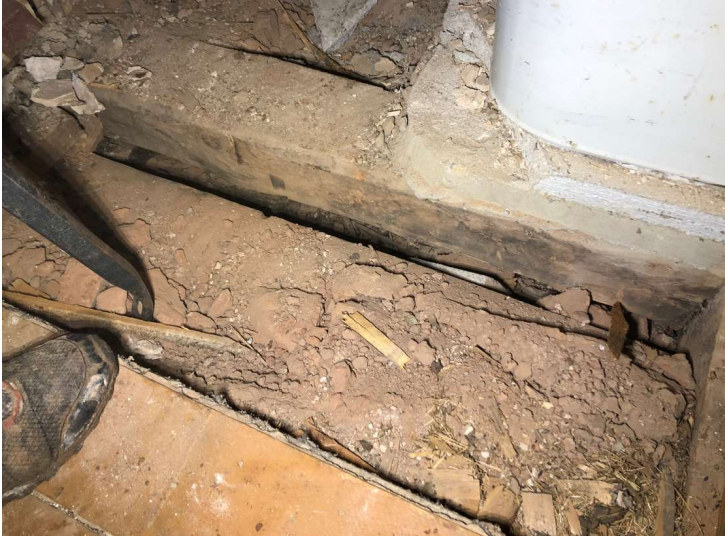
Hoone kahjustusi on põhjustanud ka vihmavee tungimine läbi katusekatte ning vahelaekonstruktsioonide koormamine ahjudega.

Foto 12: Ahju toetumine vahelaetaladele

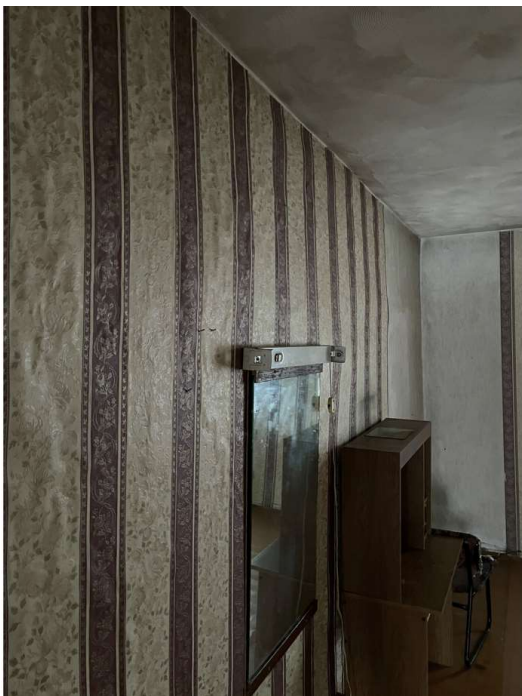
Foto 13: Kaarduv sisesein

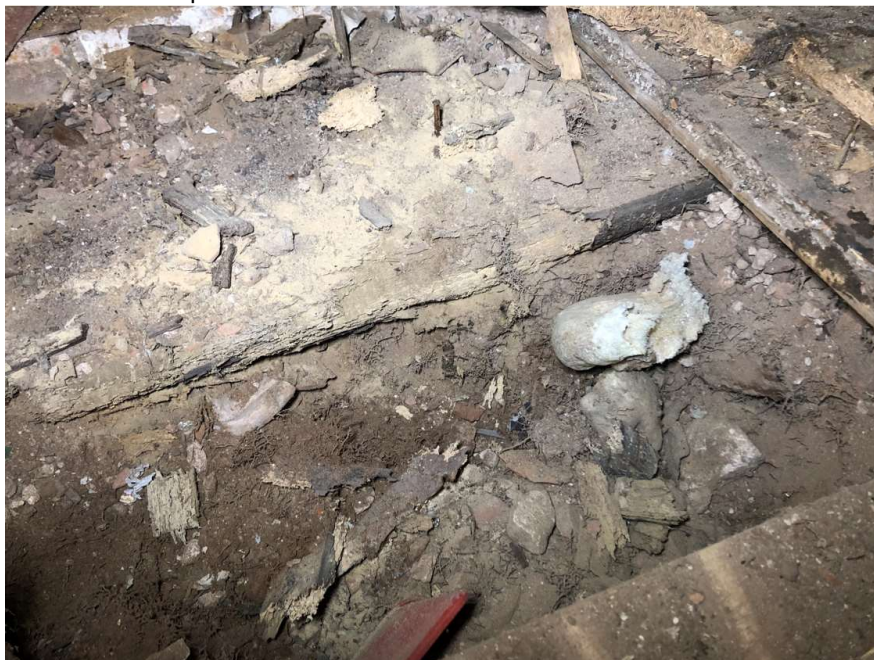
Foto 14: Avatud põrand

Hoone I korruse põrand on toetatud pinnasele. Ajapikku on pinnase niiskus kahjustanud pinnasel puitpõrandaid ja antud konstruktsioonid on kaotanud oma kandevõime.
