Objekti aadress: Tartu, Jänese 23

Objekt: endine staabi-arestimaja

Töö nr 2016-002

ENDISE ARESTIMAJA TEHNILISE SEISUKORRA HINDAMINE

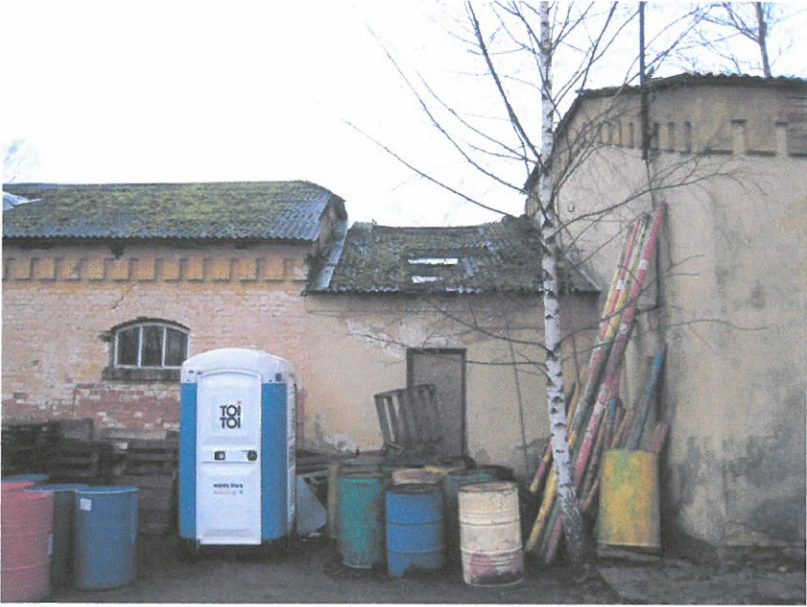
Foto 1

Hoone välisseinad on laotud savitellistest (arvatavasti Ilmatsalu tellised). Räästa all on hammaskarniis. Seinte välised silepinnad on krohvitud. Müüritise ülaosa ja karniisid sajuvetest tugevasti kahjustatud, suuremalt osalt seinapindadelt krohv maha langenud ja müüritise vuugid tühjaks pudenenud. Seintes esineb pragusid ja rohkesti väljalangenud telliseid. Osa välisseinte müüritisest (esifassaadi katuseviil) on maha varisenud. (Fotod 1–6, 7,8)

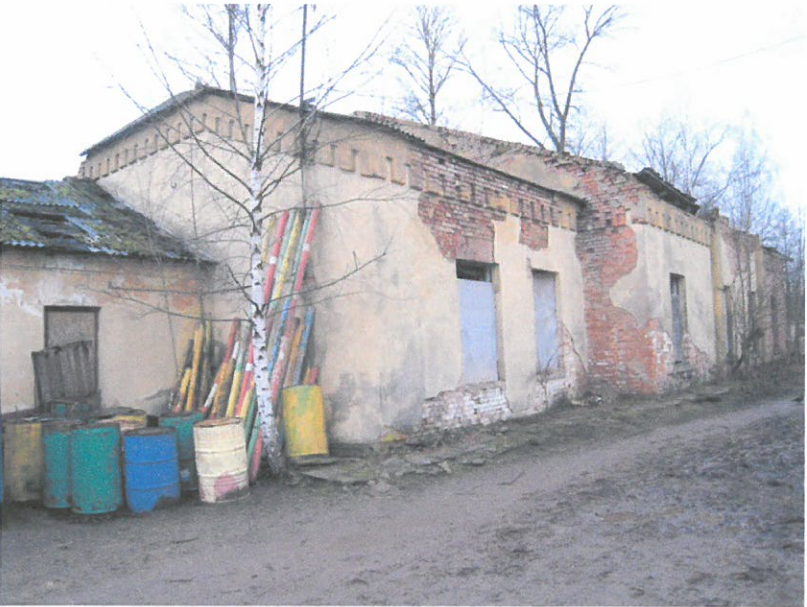
Foto 2

Katusekonstruktsioon on puidust, katusekatteks laineline asbotsementplaadid. Praktiliselt kogu katusekonstruktsioon on sisse langenud. (Fotod 2–5, 7, 8)

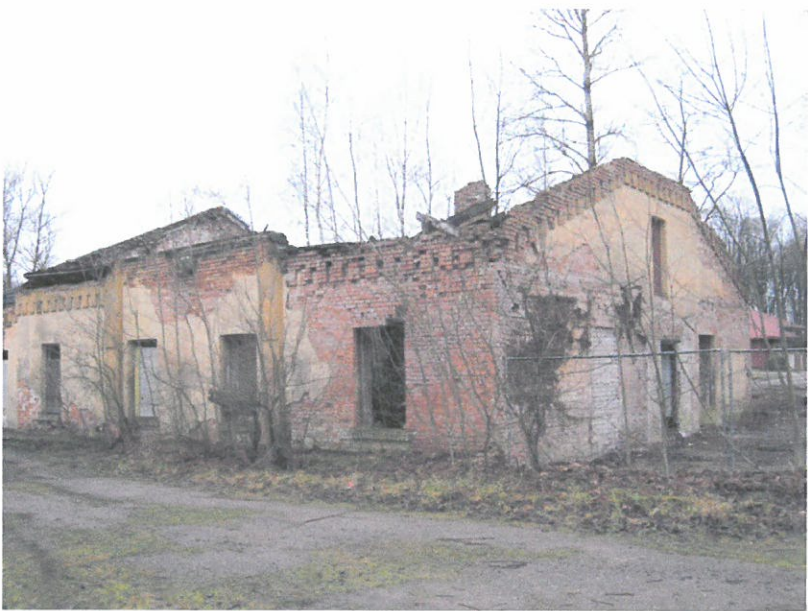
Foto 5

Küttekolletest on säilinud ainult üks korstnaosa. (Fotod 5, 8)

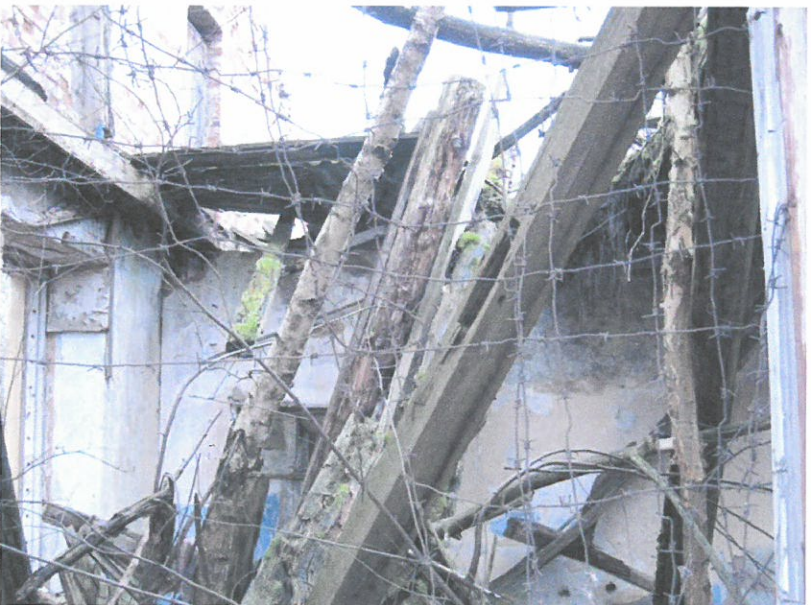
Foto 9

Kõik hoone puit- ja tellisvahelaed on sisse langenud. (Fotod 9, 10, 11)
