*Objekti aadress:* Narva mnt 101, Tartu

*Objekt:* Narva mnt kinnismälestiste ühtses kaitsevööndis asuv endine pimedate kool Narva mnt 101

*Teostaja:* Arc Projekt OÜ

**Muinsuskaitse eritingimused Tartu Narva mnt 101 hoone  
ümberehitus-, remont- ja restaureerimistööde projekti  
koostamiseks**

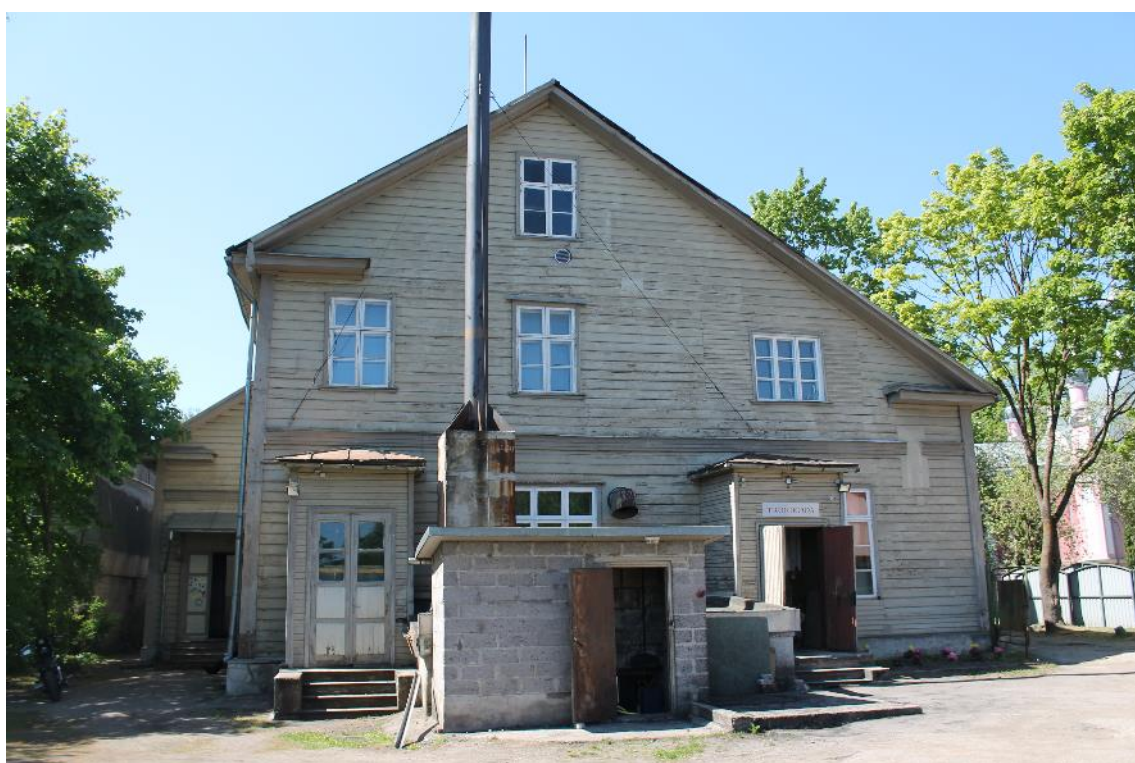
kinnitab ka kohapealne vaatlus. Nii akna A39 kui ka A40 puhul oli algselt ühe 9-ruudulise raamiga akna asemel kaks 6-ruudulise raamiga akent, mille jäljed on veel loetavad fassaadi puitlaudises (fotod 13 ja 19).

Foto 13. Vaade hoone hoovipoolsele ehk idafassaadile. Parempoolse 6-ruudulise akna A40 asemel oli algselt kaks 6-ruudulist akent. Laudises on näha algsete akende kohad. 1947. ja 1960. aastate vahel ehitati ka välisuks VU4 (paremal) ning välisuste VU3 ja VU4 tuulekojad.

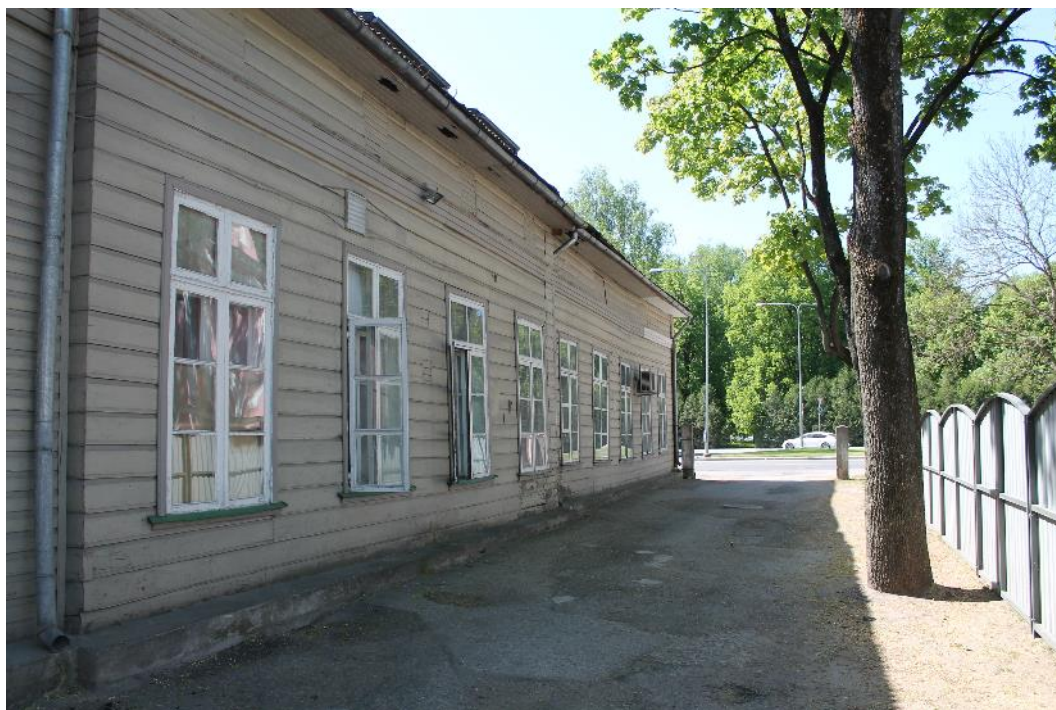
Foto 15. Vaade põhjafassaadile hoovi poolt. Kõige vasakul aken A14, kus algselt asus välisuks.

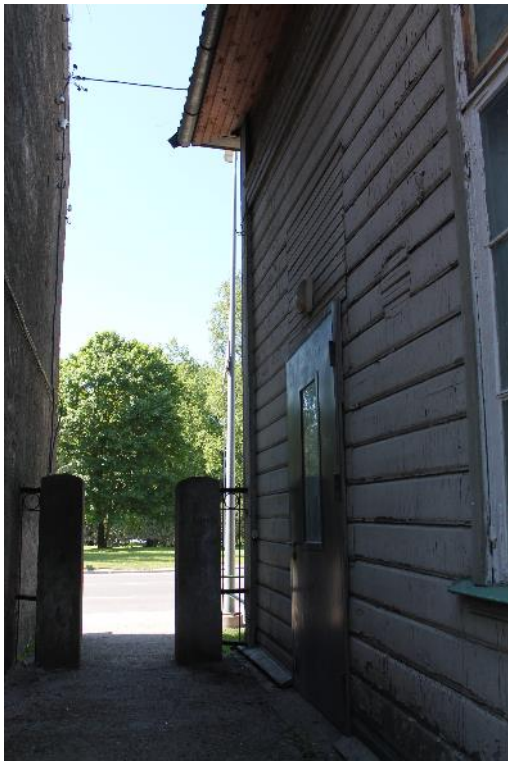
Foto 16. Välisuks VU5, mis on ehitatud akna asemele. Alge akna kohta on näha ukse kohal fassaadil (kitsam laudis).

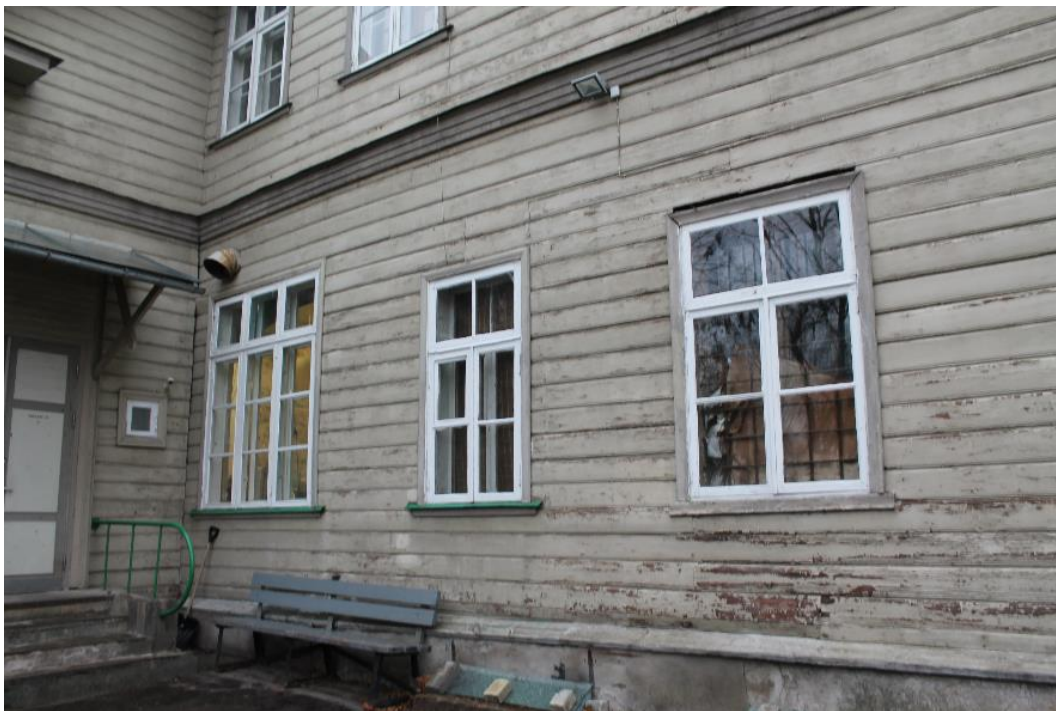
Foto 18. Vaade akendele A21-24. Parempoolne 6-ruuduline aken A21 puudub 1947. aasta plaanilt, kuid kõrval olevad A22-24 on plaanil juba olemas ning on arvatavasti ehitusaegsed.

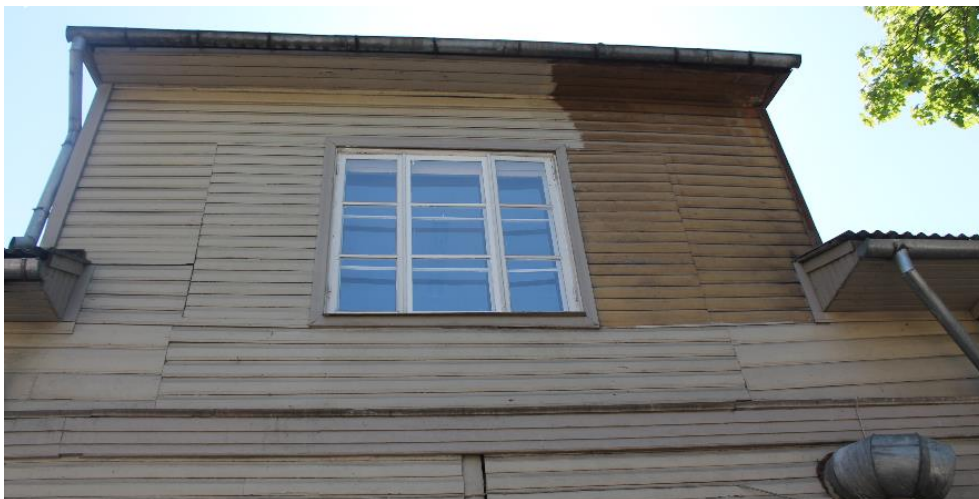
Foto 19. Vaade põhjafassaadi teise korrusel asuvale aknale A39. Algselt oli ühe 9-ruudulise akna asemel kaks 6-ruudulist akent, mille paiknemist on siiani laudisel näha.

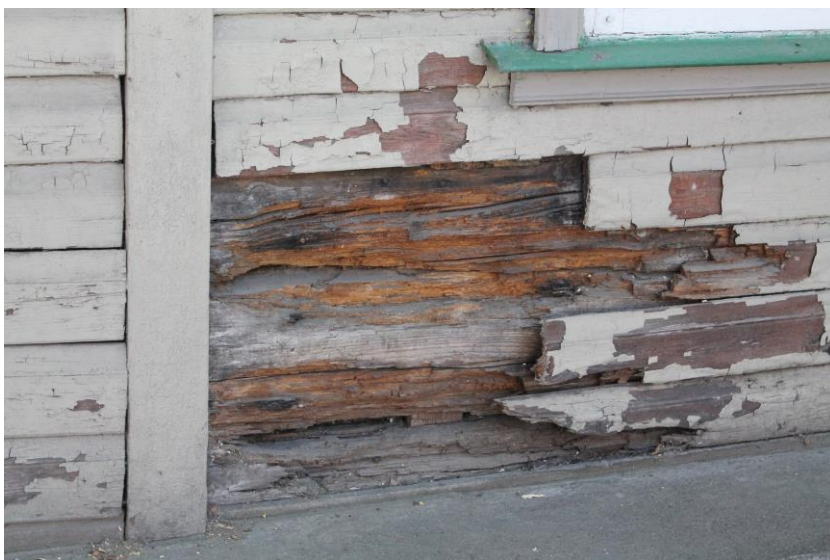
Fassaadi laudis vajab restaureerimist. Esineb värvi koorumist, veekahjustusi ning kohati on laudise tükid seinast eemaldunud. Eriti suured on kahjustused hoone lõunafassaadil. Räästakarniis on säilinud ebaühtlaselt ning on kohati puudulik.

Foto 20. Laudise kadu ning värvi koorumine. Voodrilaua all on näha seinte puitkonstruktsiooni.

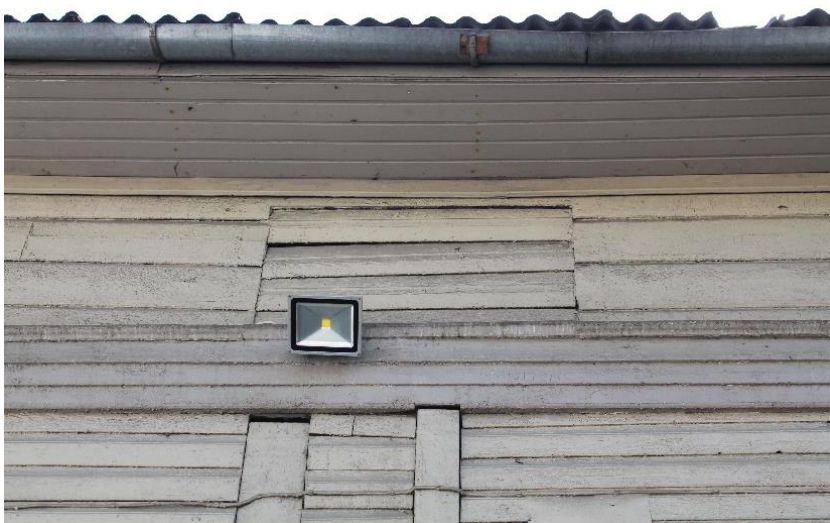
Foto 21. Kinni ehitatud põõningu poolkorruse akna koht põhjafassaadil.

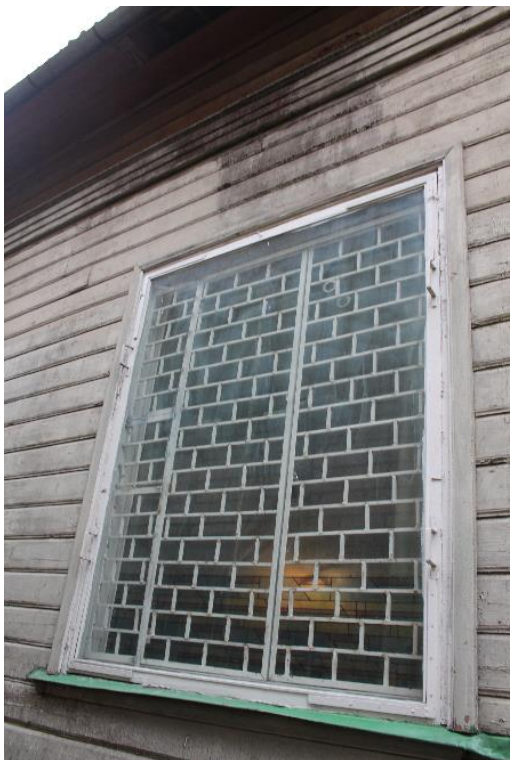
Aknad on enamasti heas olukorras, esimese korruse aknad A3-9 ja A29-31 on mõne aasta eest restaureeritud ning väga heas seisukorras. Aknad A26-27, A36-38 ning A47-52 ei sobi raamistuse poolest ülejäänud hoone akendega kokku.

Foto 22. Aken A26.

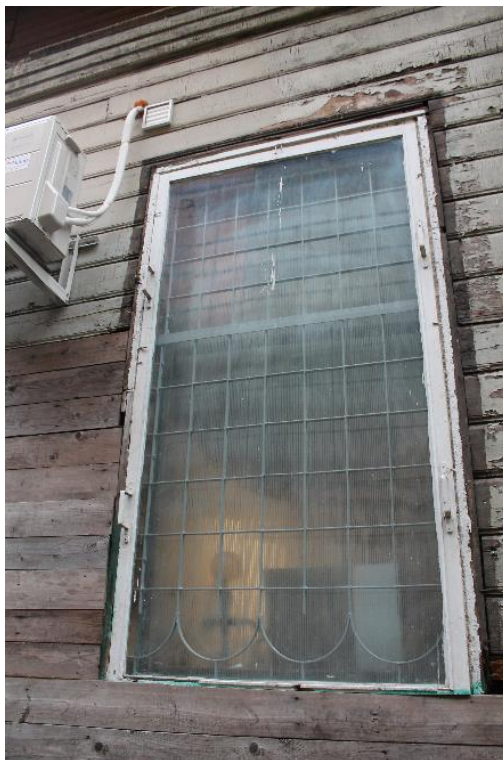
Foto 23. Aken A27.

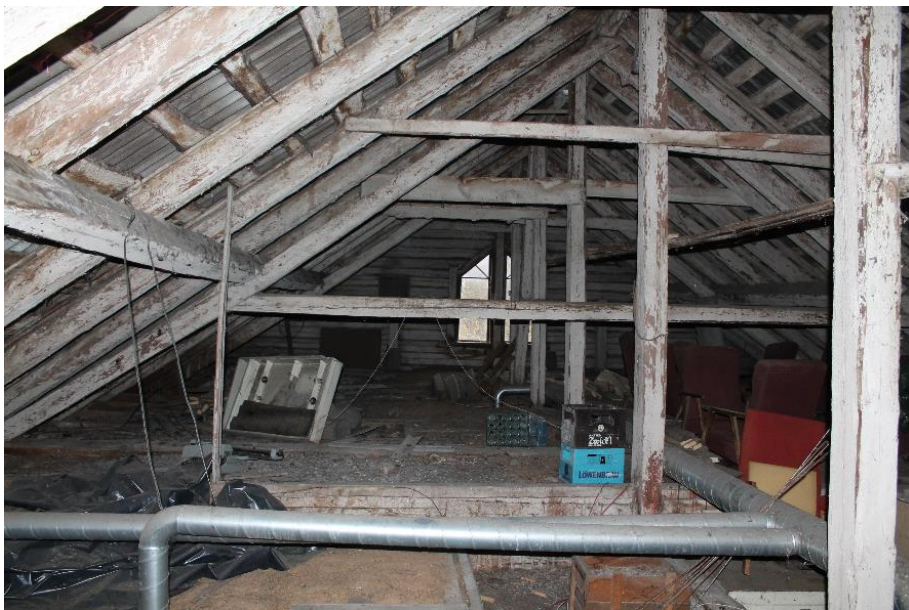
Katuse konstruktsioonid (foto 26) on üldiselt ehitusaegsed, kuid neid on erinevate ümberehituste käigus toetatud uute palkidega. Pööningu korrusel leidsid mõned savist keraamilise plaadi fragmendid (foto 27), mille puhul võib olla tegu hoone algse katusekattega.

Foto 26. Vaade põõningukorruse lääneosale.

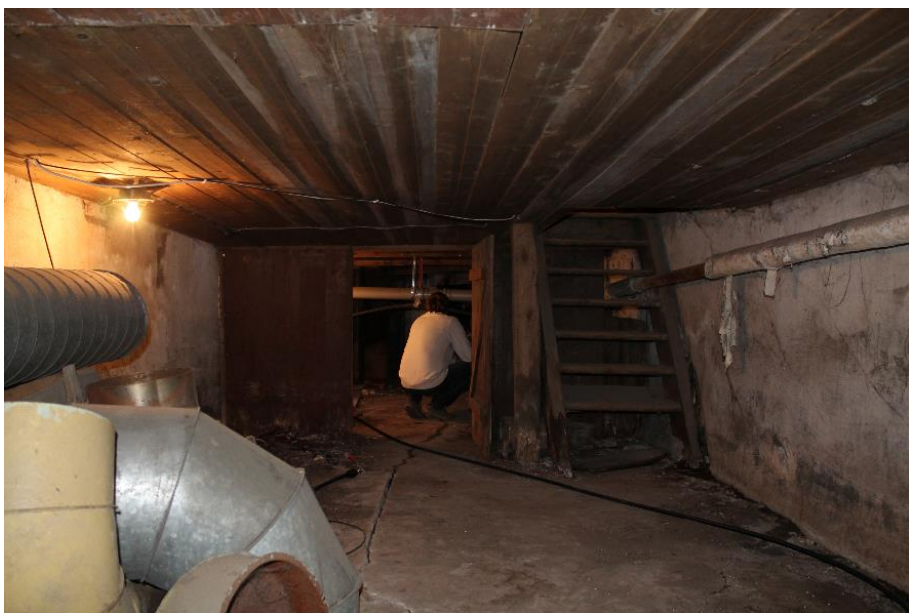
**Kelder:** Kelderi ligipääsetav põhiosa asub esimese korruse ruumi 123 all. Keldrisse pääseb ruumis 124 põrandaluugi all asuva trepi T3 kaudu (foto 28). Keldril on valatud betoonist põrand, millele on tekkinud pikad ja sügava praod (foto 28). Keldri ruumidel on madalad puitlaudisega laed. Seinad on krohvitud ja kaetud lubivärviga. Hoone keskteljel kulgeb keldri põhiosast mõlema otsafassaadi suunas punastest savitellistest ehitatud laega keldriosad (foto 29). Mõlema käigu sissepääs on suures osas kinni ehitatud. Vaheseina on lõhutud ava vee- ja kanalisatsioonitorustiku tarbeks. Keldri põrand on kaetud mulla, kivide, betoonitükkide ja muu ehitusjäätisega, mille tõttu on põrandapind tõusnud oluliselt. Erinevaid ruumiosi eraldavad samuti punastest tellistest laotud võlvivid. Keldris leidub puidust harjapäid, mis on sinna jäänud Pimedate Töökooli ajast.

Trepp T3 (foto 28) on trepi T1 all asuvast ruumist 24 keldrisse viiv lihtsate puitastmetega trepp. Treppi katab puitlaudades põrandaluuk. Trepp on arvatavasti ehitusaegne, kuna samale kohale on märgitud trepi asukoht juba 1947. aasta plaanil.

Foto 28. Hoone keskosa all asuv madalate lagedega keldriruum. Näha trepp T3.

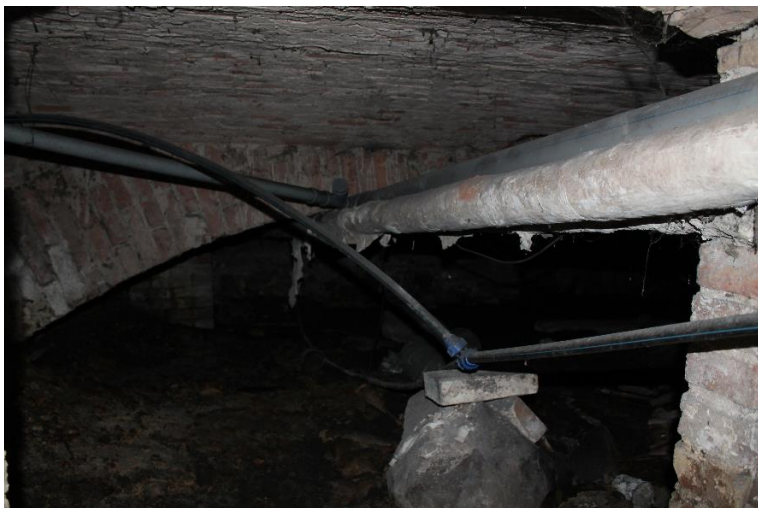
Foto 29. Hoone kesktelge pidi ulatub tänavapoolsesse otsa samuti kelder, millel on telliskividest laotud vahekaared.

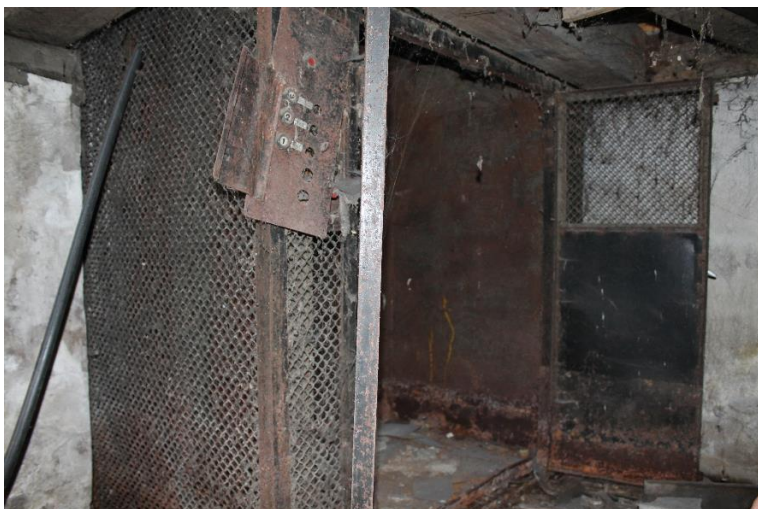
**Lift:** Hoones asub kinni ehitatud liftišaht, mis viib keldrikorrusele teisele korrusele (foto 30). Metall võrestikuga lift asub keldrikorruusel.

Foto 30. Vana lift, mis viis keldrist teisele korrusele. Ülemistel korrustel on liftišaahh kipsplaatidega kinni ehitatud.

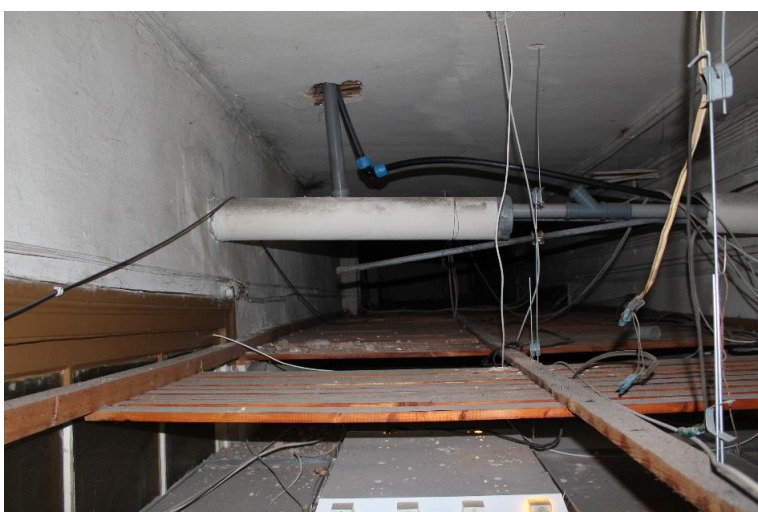
Foto 31. Koridori 108 laealune. Näha kahte vahelage ning vasakul ääres ukse SU14 ülemist osa.

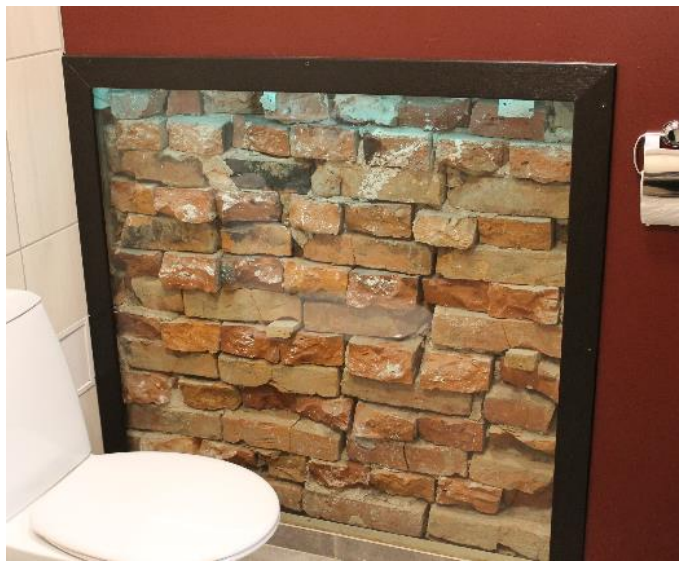
Foto 33. Ruumis 110 eksponeeritud korstnalõõr, kuhu varasemate ehitustööde käigus lammutatud ahjukivid laoti.

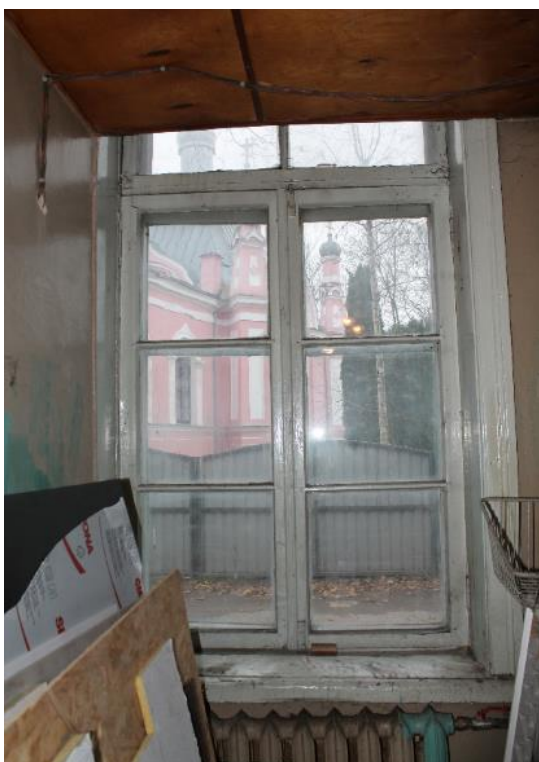
Foto 34. Ruumi 116 aken ning madalamaks ehitatud lagi (riiplagi).

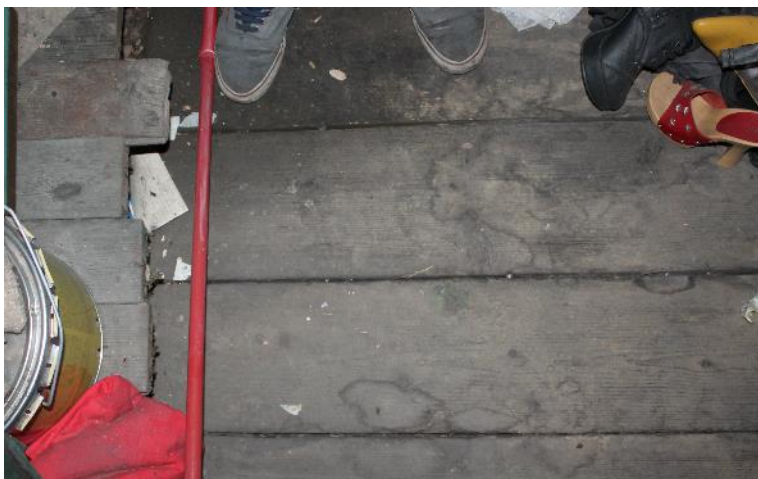
Foto 42. Ruumi 203 asuva pööninguosa põrand. Näha lai alumisi põrandalaudu ning tõstedud kitsaid põrandalaudu toapoolses osas.

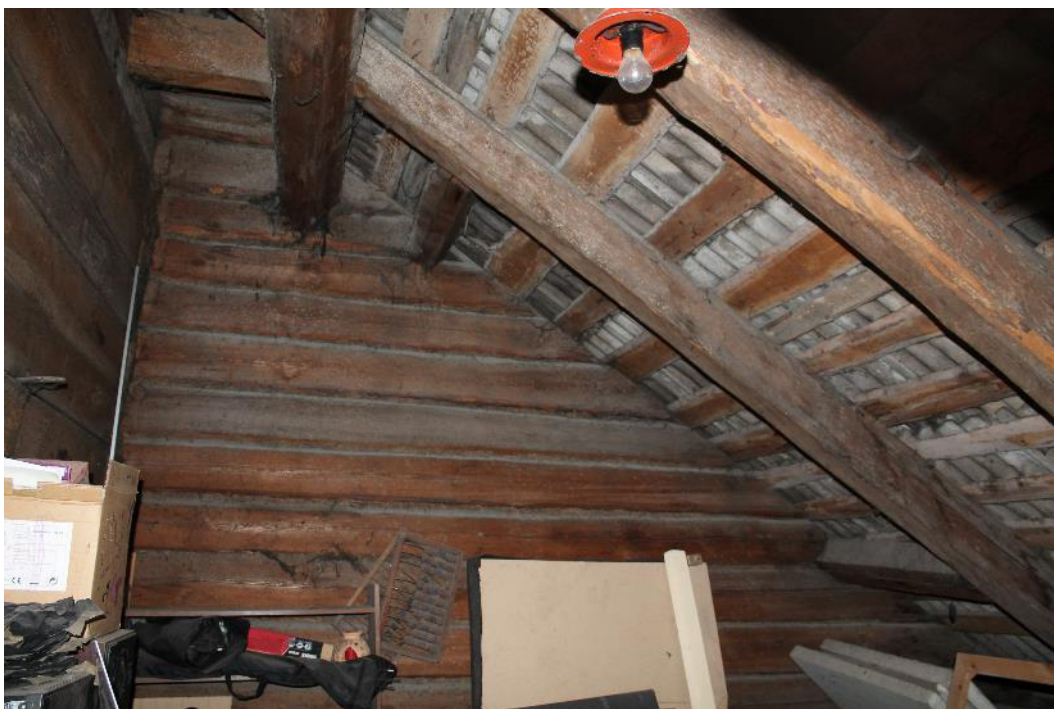
Foto 44. Ruumi 203 kõrval asuv pööningu osa. Otse hoone lääneseina laudist ning vasakul ruumi 202 sein. Laudise laiusest võib järeldada, et ruumi 202 sein on ehitusaegne.

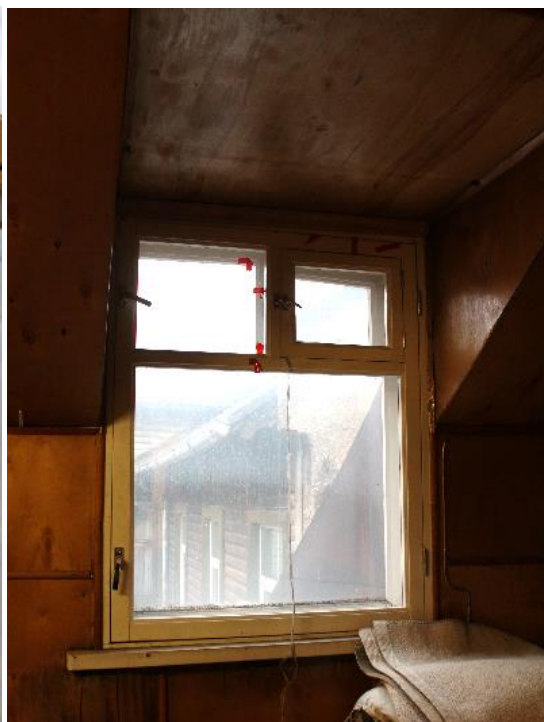
Foto 46. Ruumi 206 uus aken A51.

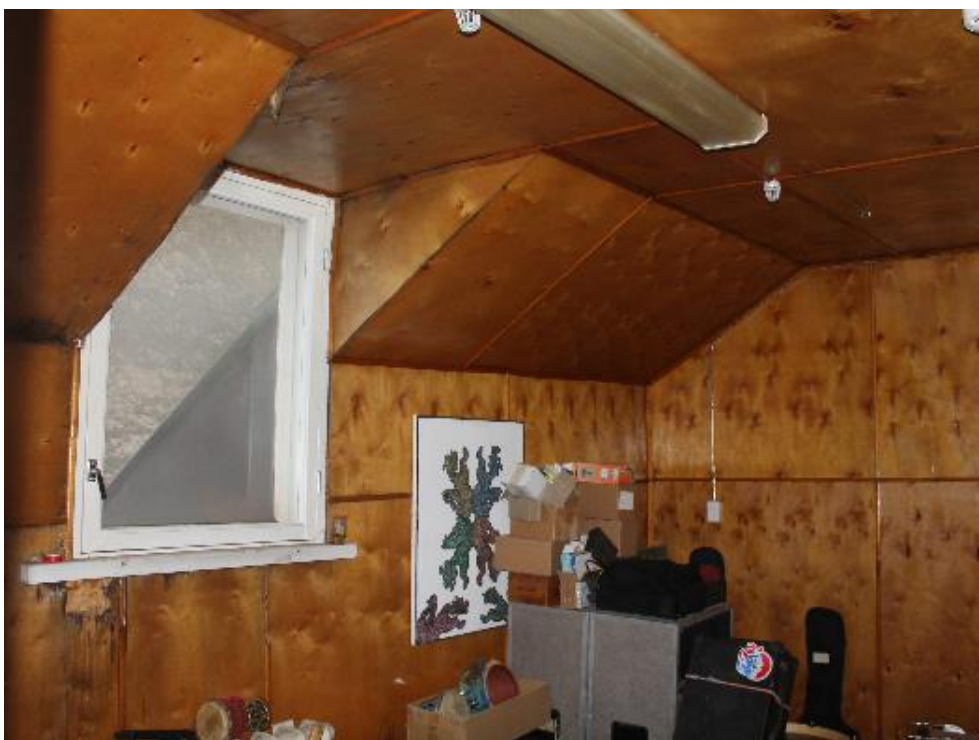
Foto 47. Ruumi 205 uus aken A52.

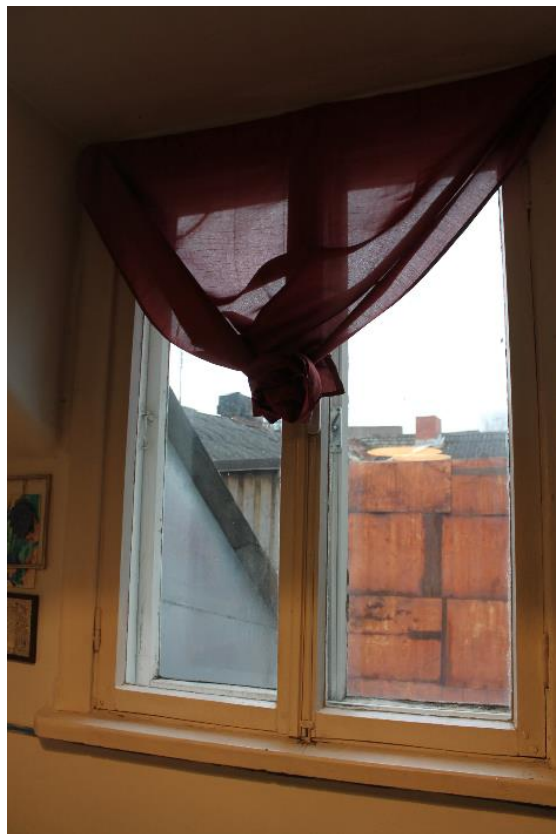
Foto 49. Ruumi 207 nõukogudeaegne aken A50

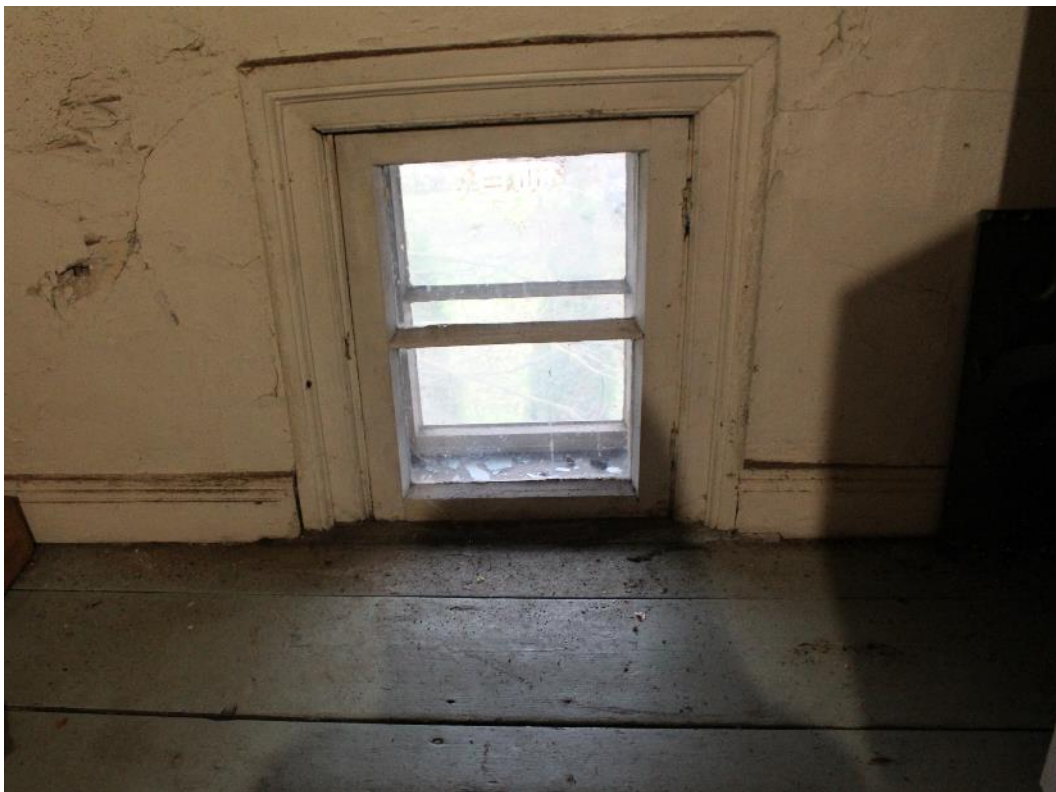
Hoone fassaadil räästa all poolkorrusel (nivendiseinal) asusid algselt kolmteist väikest akent: lõunafassaadil neli neljaruudulist aknet, läänefassaadil kaks neljaruudulist aknet ning põhjafassaadil seitse akent, millest fassaadi keskmisel eenduval osal asuvad neli on kaheruudulised, ülejäänud neljaruudulised. Nende asukohti on endiselt võimalik fassaadi laudises eristada. Tänapäevani on säilinud ainult üks lõunafassaadi aken, A46.

Foto 57. Ruumi 229 säilinud algsed laiad põrandalauad, liistud, räästa all nivendiseina ainuke säilinud aken A46 koos liistudega.
