Objekti aadress: Staadioni 48//50//52//54, Tartu
Objekt: Kinnistu 2102403, hoone Staadioni 48
Tellijä: Tartu LV linnavarade osakonna ehitusteenistus

Muinsuskaitse eritingimused Staadioni tn 48//50//52//54 kinnistu jagamiseks ja Staadioni tn 48 hoone remont- ja restaureerimistööde koostamiseks

TARTU 2017 / juuni

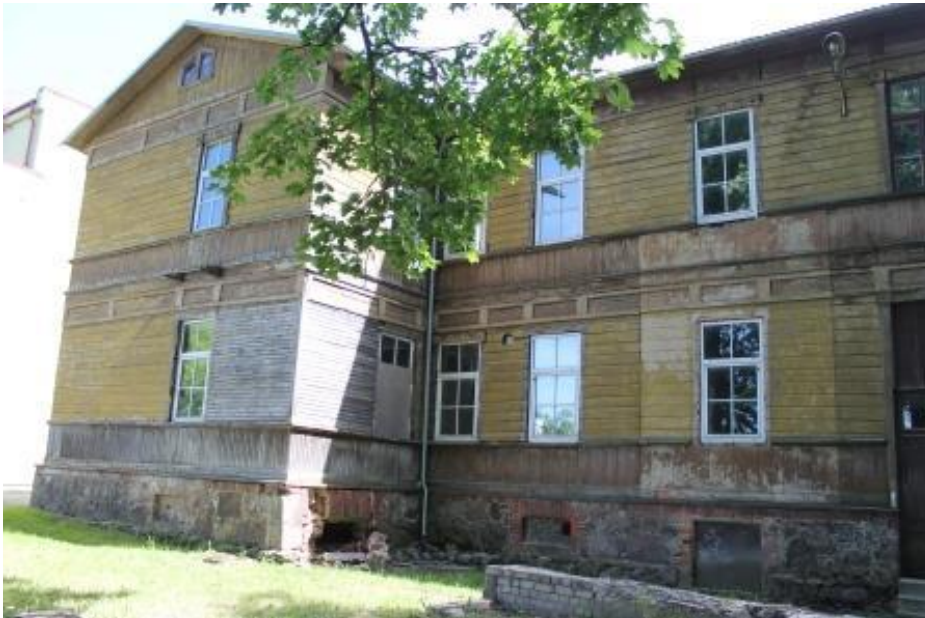
Foto 3. Vaade hoone idatiiva loodeseinale. Enamus idatiiva algsed aknad on vahetatud plastikraamide vastu. Algsed puidust piirdeliistud on eemaldatud. Nii loodeseinas kui ka kaguseinas on osa seina puitlaudise asemel kaetud krohviga, mis imiteerib ümbritsevat laudist ja fassaadi detaile.

7. Säilitada algupärane aknaavade paiknemine ja suurus.
8. Plastikaknad tuleb vahetada algupäraste akende puidust analoogide vastu (ruudujaotus ja profiil). Uued aknad tuleb viimistleda linaõlivärviga.

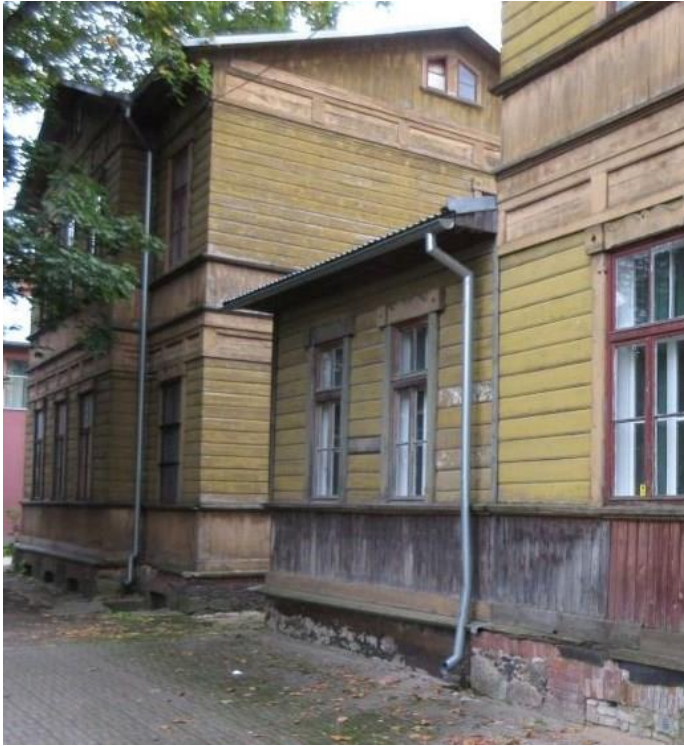
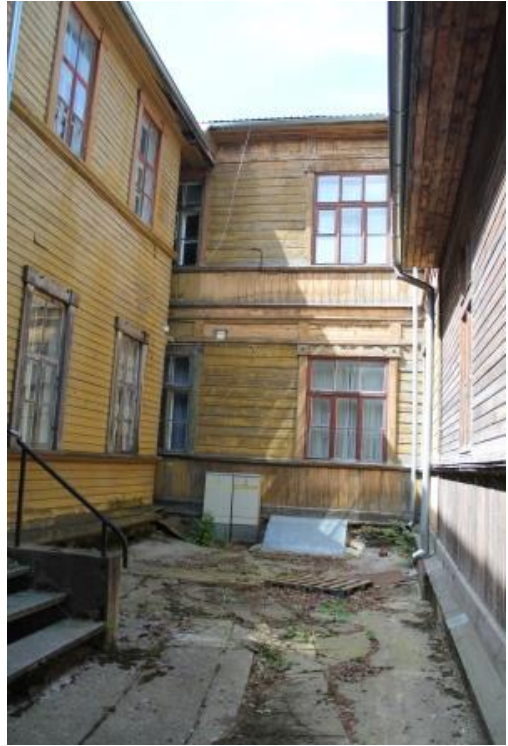
Fotod 6 ja 7. Hoone peasissekäigu kõrval asuv juurdeehitus (vasakul) ja selle taha jääv sisehoov (paremal).

2. Hilisemad juurde ehitatud osad võib eemaldada (terrass hoone jõepoolsel küljel, peakorpuse kagu küljel asuv juurdeehitus).
3. Võimalikult suurel määral säilitada algupärane ruumijaotus. Vajadusel võib mõned vaheseinad eemaldada, kuid säilima peab osa seinte ülaosadest, mis annavad aimu algsest ruumiplaanist. Eelnevalt peab tegema kindlaks, et seinal ei esine maalingukihte, ning algseisundi dokumenteerima.

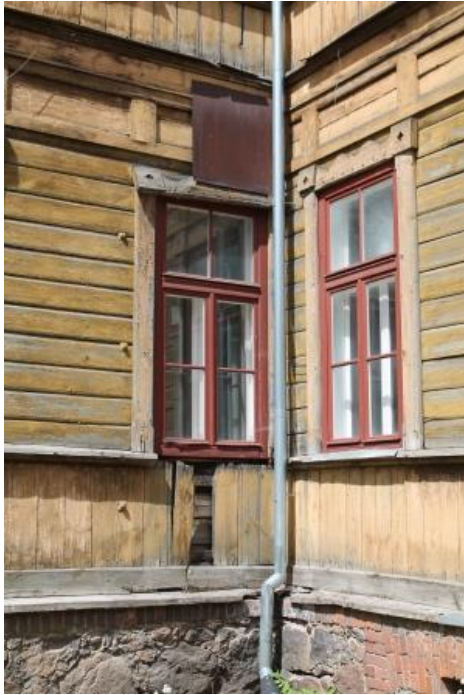
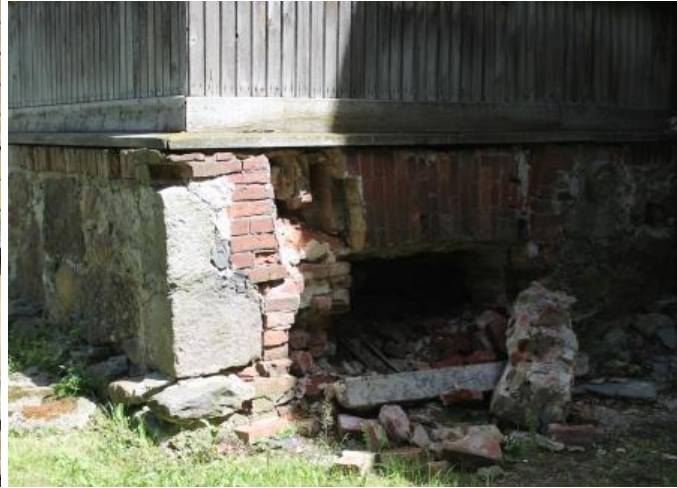
Staadioni tn 48 hoone välisfassaadil on näha niiskuskahjustusi laudisel. Osadel akendel puuduvad piirdeliistud. Kohati on näha vundamendis vajumisjälgi ning kadusid. Fassaadi viimistluskiht (linaõlivärv) on osaliselt maha kulunud.

Fotod 11 ja 12. Kahjustused hoone fassaadi laudisel ja vundamendis.

1. Säilitada ja restaureerida algupärane fassaadikujundus ja ehitusdetailid. Puuduolevad detailid asendada puidust algupäraste detailide koopiatega ja viimistleda linaõlivärviga.

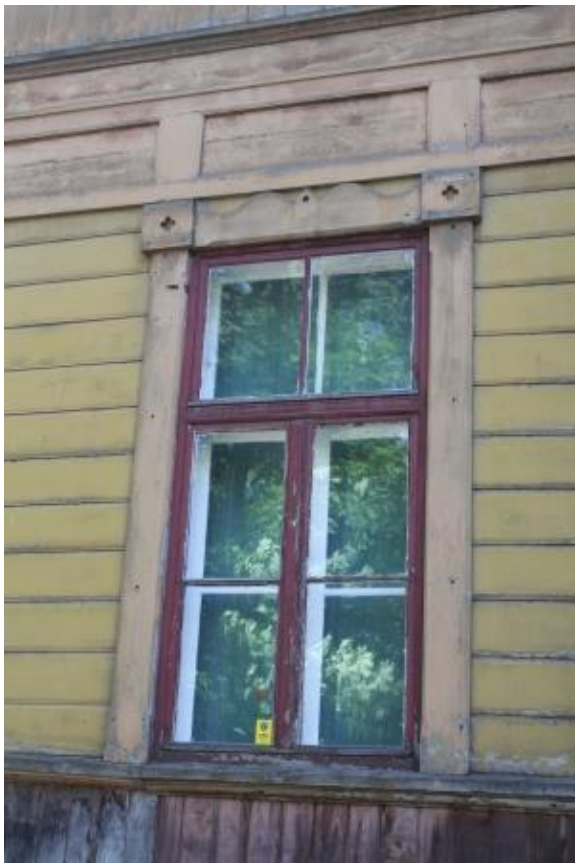
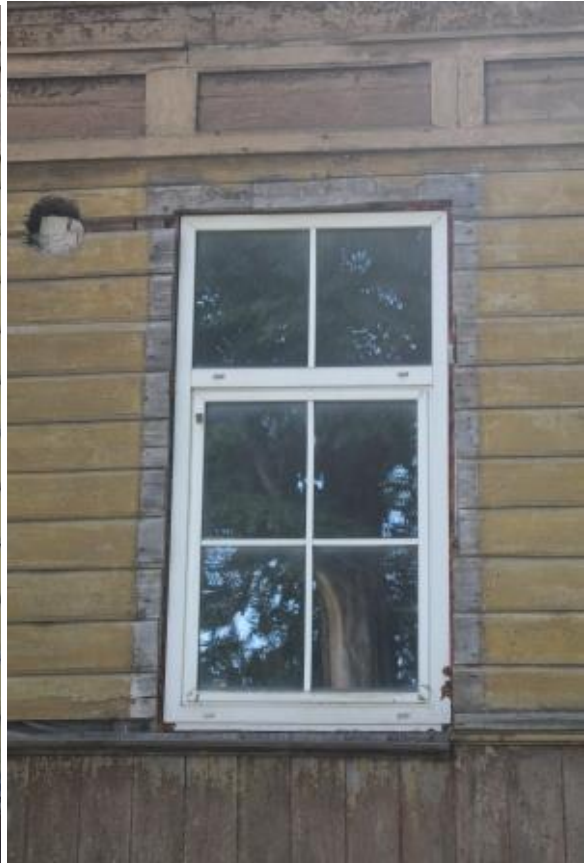
Fotod 14 ja 15. Näited säilinud algupärasest aknaraamist ja piirdeliistust (vasakul, A3) ning välja vahetatud plastikaknast, mis on jäetud piirdeliistuta (paremal, A53).

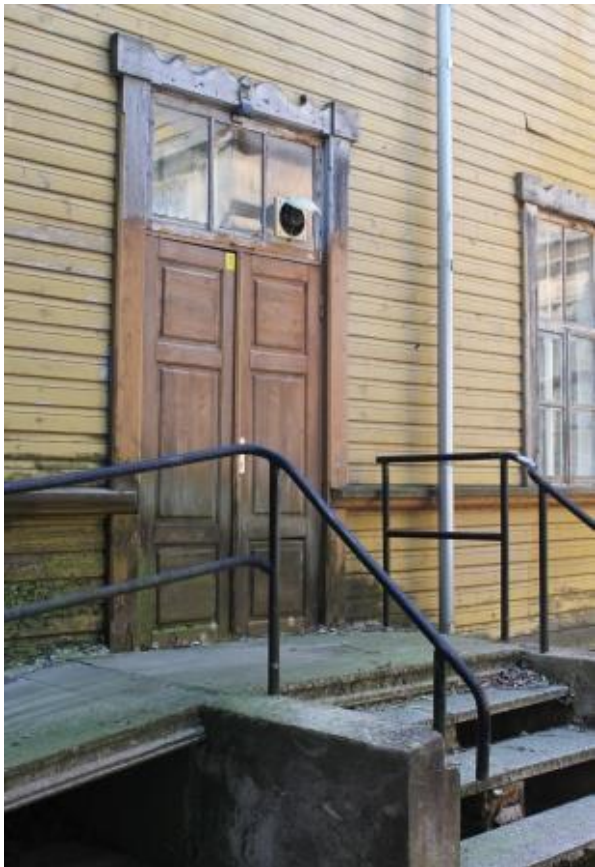
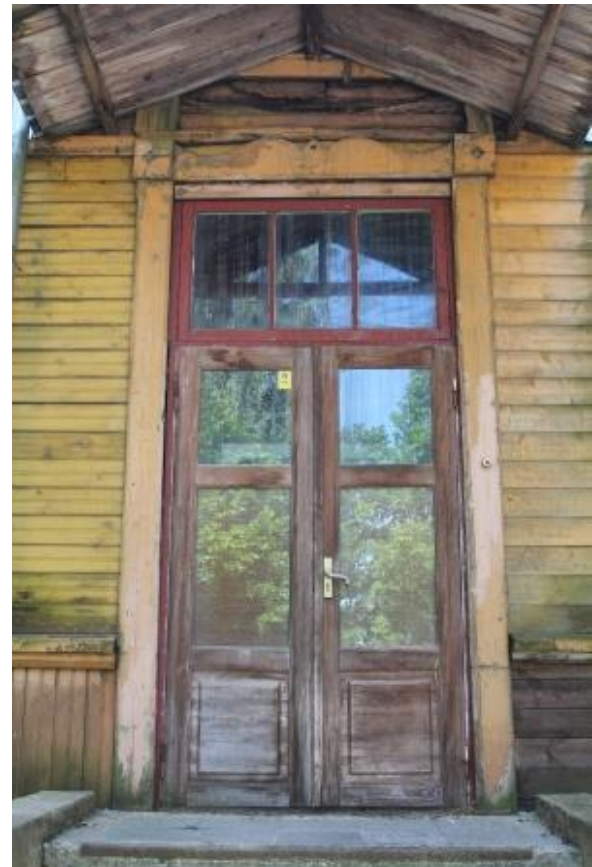
Fotod 16 ja 17. Hoone kõrvalosade säilinud vanad välisukseid VU2 (vasakul) ja VU7 (paremal).

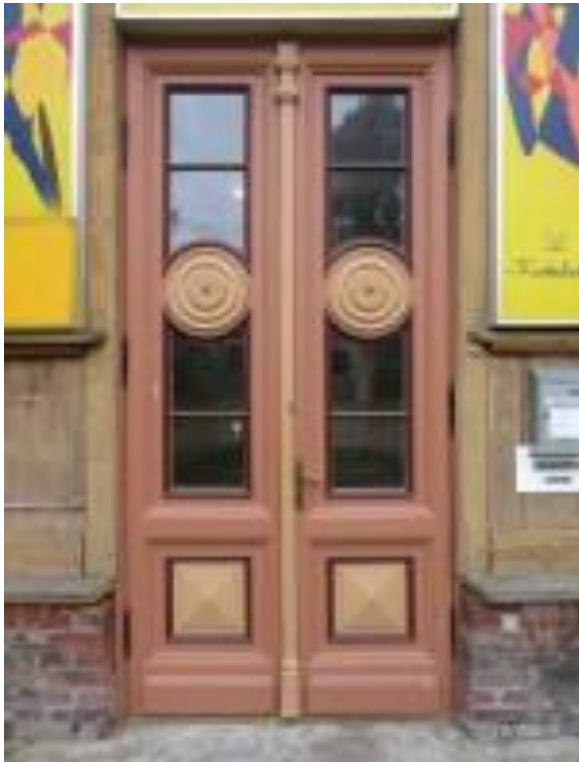
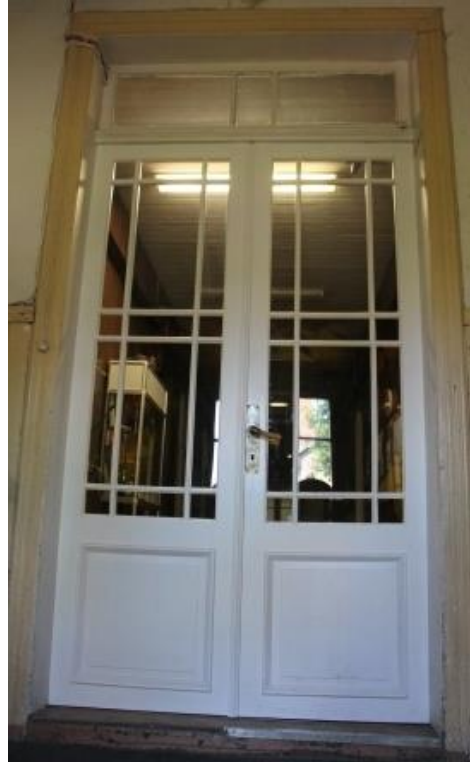
- Säilinud algupärased aknaraamid, kuid aken trellitatud A105.
- Säilinud vana veranda otsaaken A114.
- Säilinud ja restaureeritud välisuks VU1 koos hingede ja vana vasest ukseelingiga.

- Säilinud algupärane 3tahveldise jaotusega välisuks VU3.
- Säilinud ja restaureeritud vana kahepoolne siseuks SU1 koos puidust linkkäepidemega ja 4 vanahingega. Ukse leng koos piirdelaudadega vanad.

Fotod 18 ja 19. Restaureeritud peasissepääs VU1 (vasakul) ja SU1 (paremal).

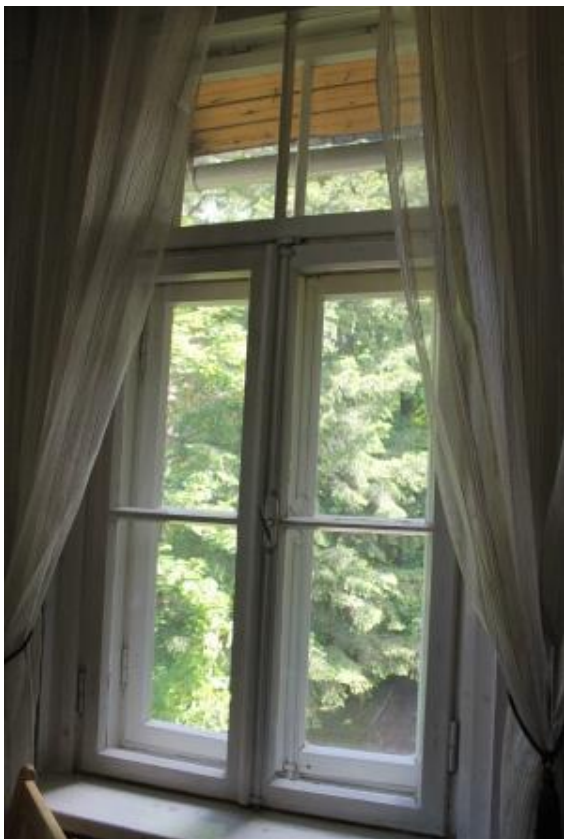
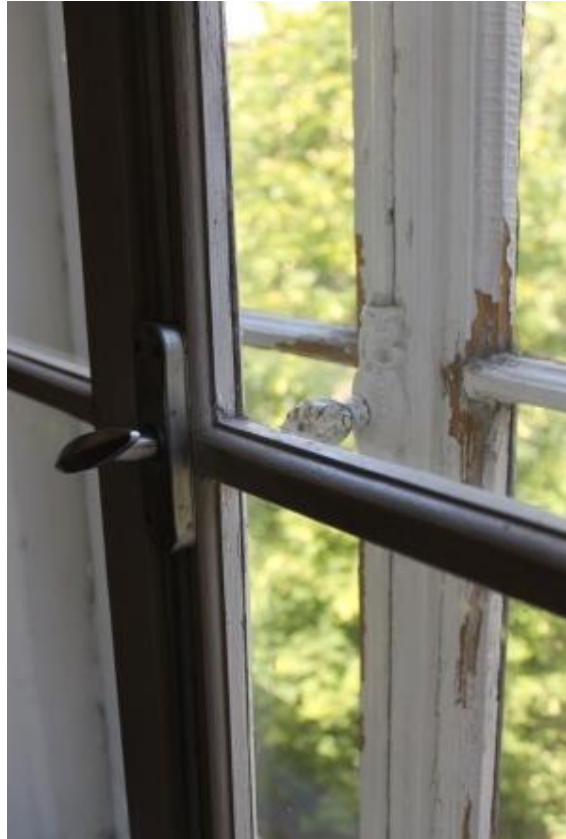
- Säilinud algupärased puitraamid akendel A74, A75, A76, A77, A78, A80, A81, A94, A111, A112, A113, A115, A116, A117, A120, A124 ja A125, kuid ainult välistel raamidel on säilinud ka vanad kremoonid.

Fotod 20 ja 21. Aken A75, millel on säilinud algupärsed puitraamid ning välise raami kreemoon (sisemine krmoon on uuem).

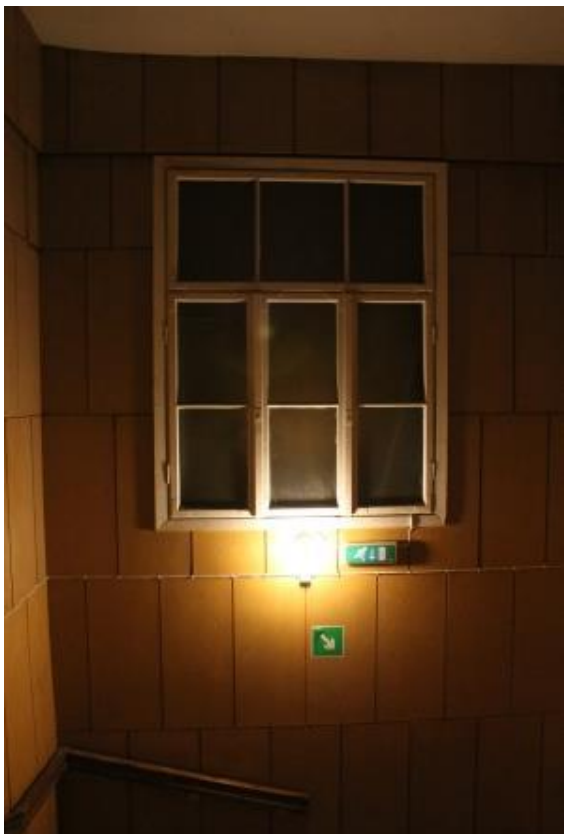
Foto 22. Peatrepijoja seinal asuv kinni ehitatud aken.

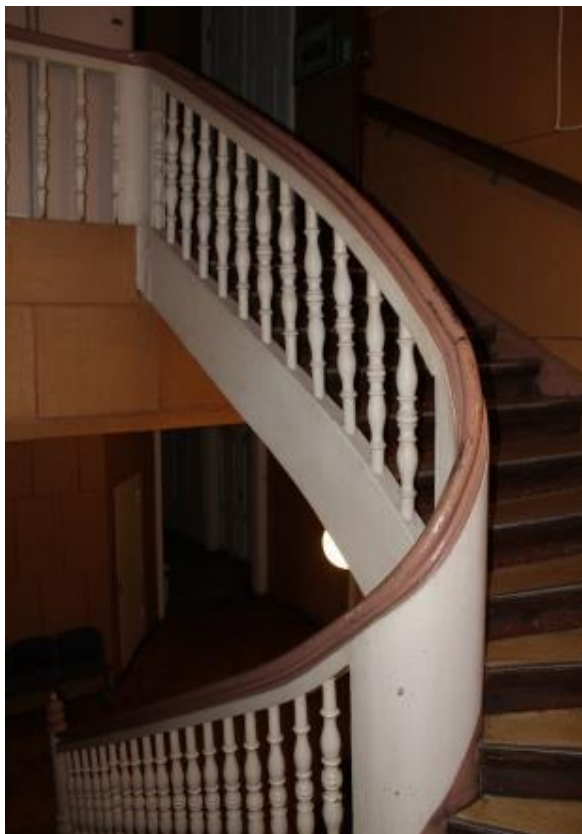
Foto 23. Säilinud algupärane puidust peatrepp

11. Puuduolevad ukсед valmistada puidust algupäraste uste koopiatena ja viimistleda linaõlivärviga.
12. Säilitada algupärased puidust trepid koos treitud piirdepulkade ja käsipuuga. Katkised trepiastmed tuleb parandada.

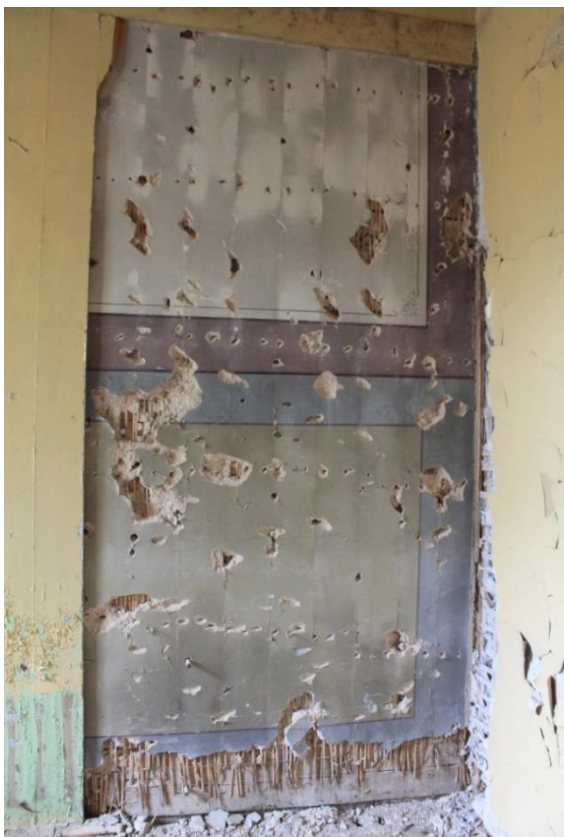
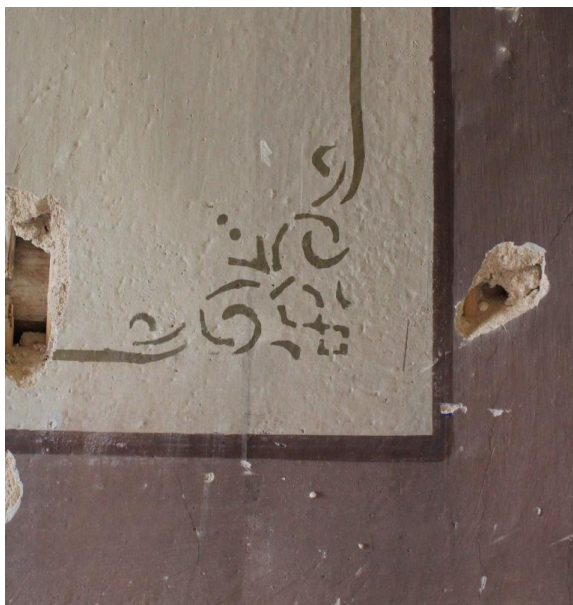
Väga vähe on säilinud algsest viimistluskihist, kuid loodetiiva teise korruse kagu nurga ruumis nr 145 on säilinud fragment tahvelmaalist.

Fotod 24 ja 25. Maalitud jaotus loodetiiva II korruse kagu nurga ruumis nr 145. Fotol 7 on näha maalingu nurgalahendus trafarett lähemalt.

6. Teostada värviuuringud, et välja selgitada ruumide algne kujunduslahendus. Loodetiiva teise korruse kagunurga ruumis nr 145 on säilinud fragment tahvelmaalist. Leitud maalingute fragmendid tuleb dokumenteerida, konserveerida ja „aknana“ eksponeerida.
