OBIJEKT	Anne tänav 46, 48a, 48b, 50	TÖÖ NR	P115/2022
JOONIS	Inventeeringisoonis	ADDRESS	Anne tänav 46, 48a, 48b, 50 Tartu linn
	LEHT	1	M 1:500

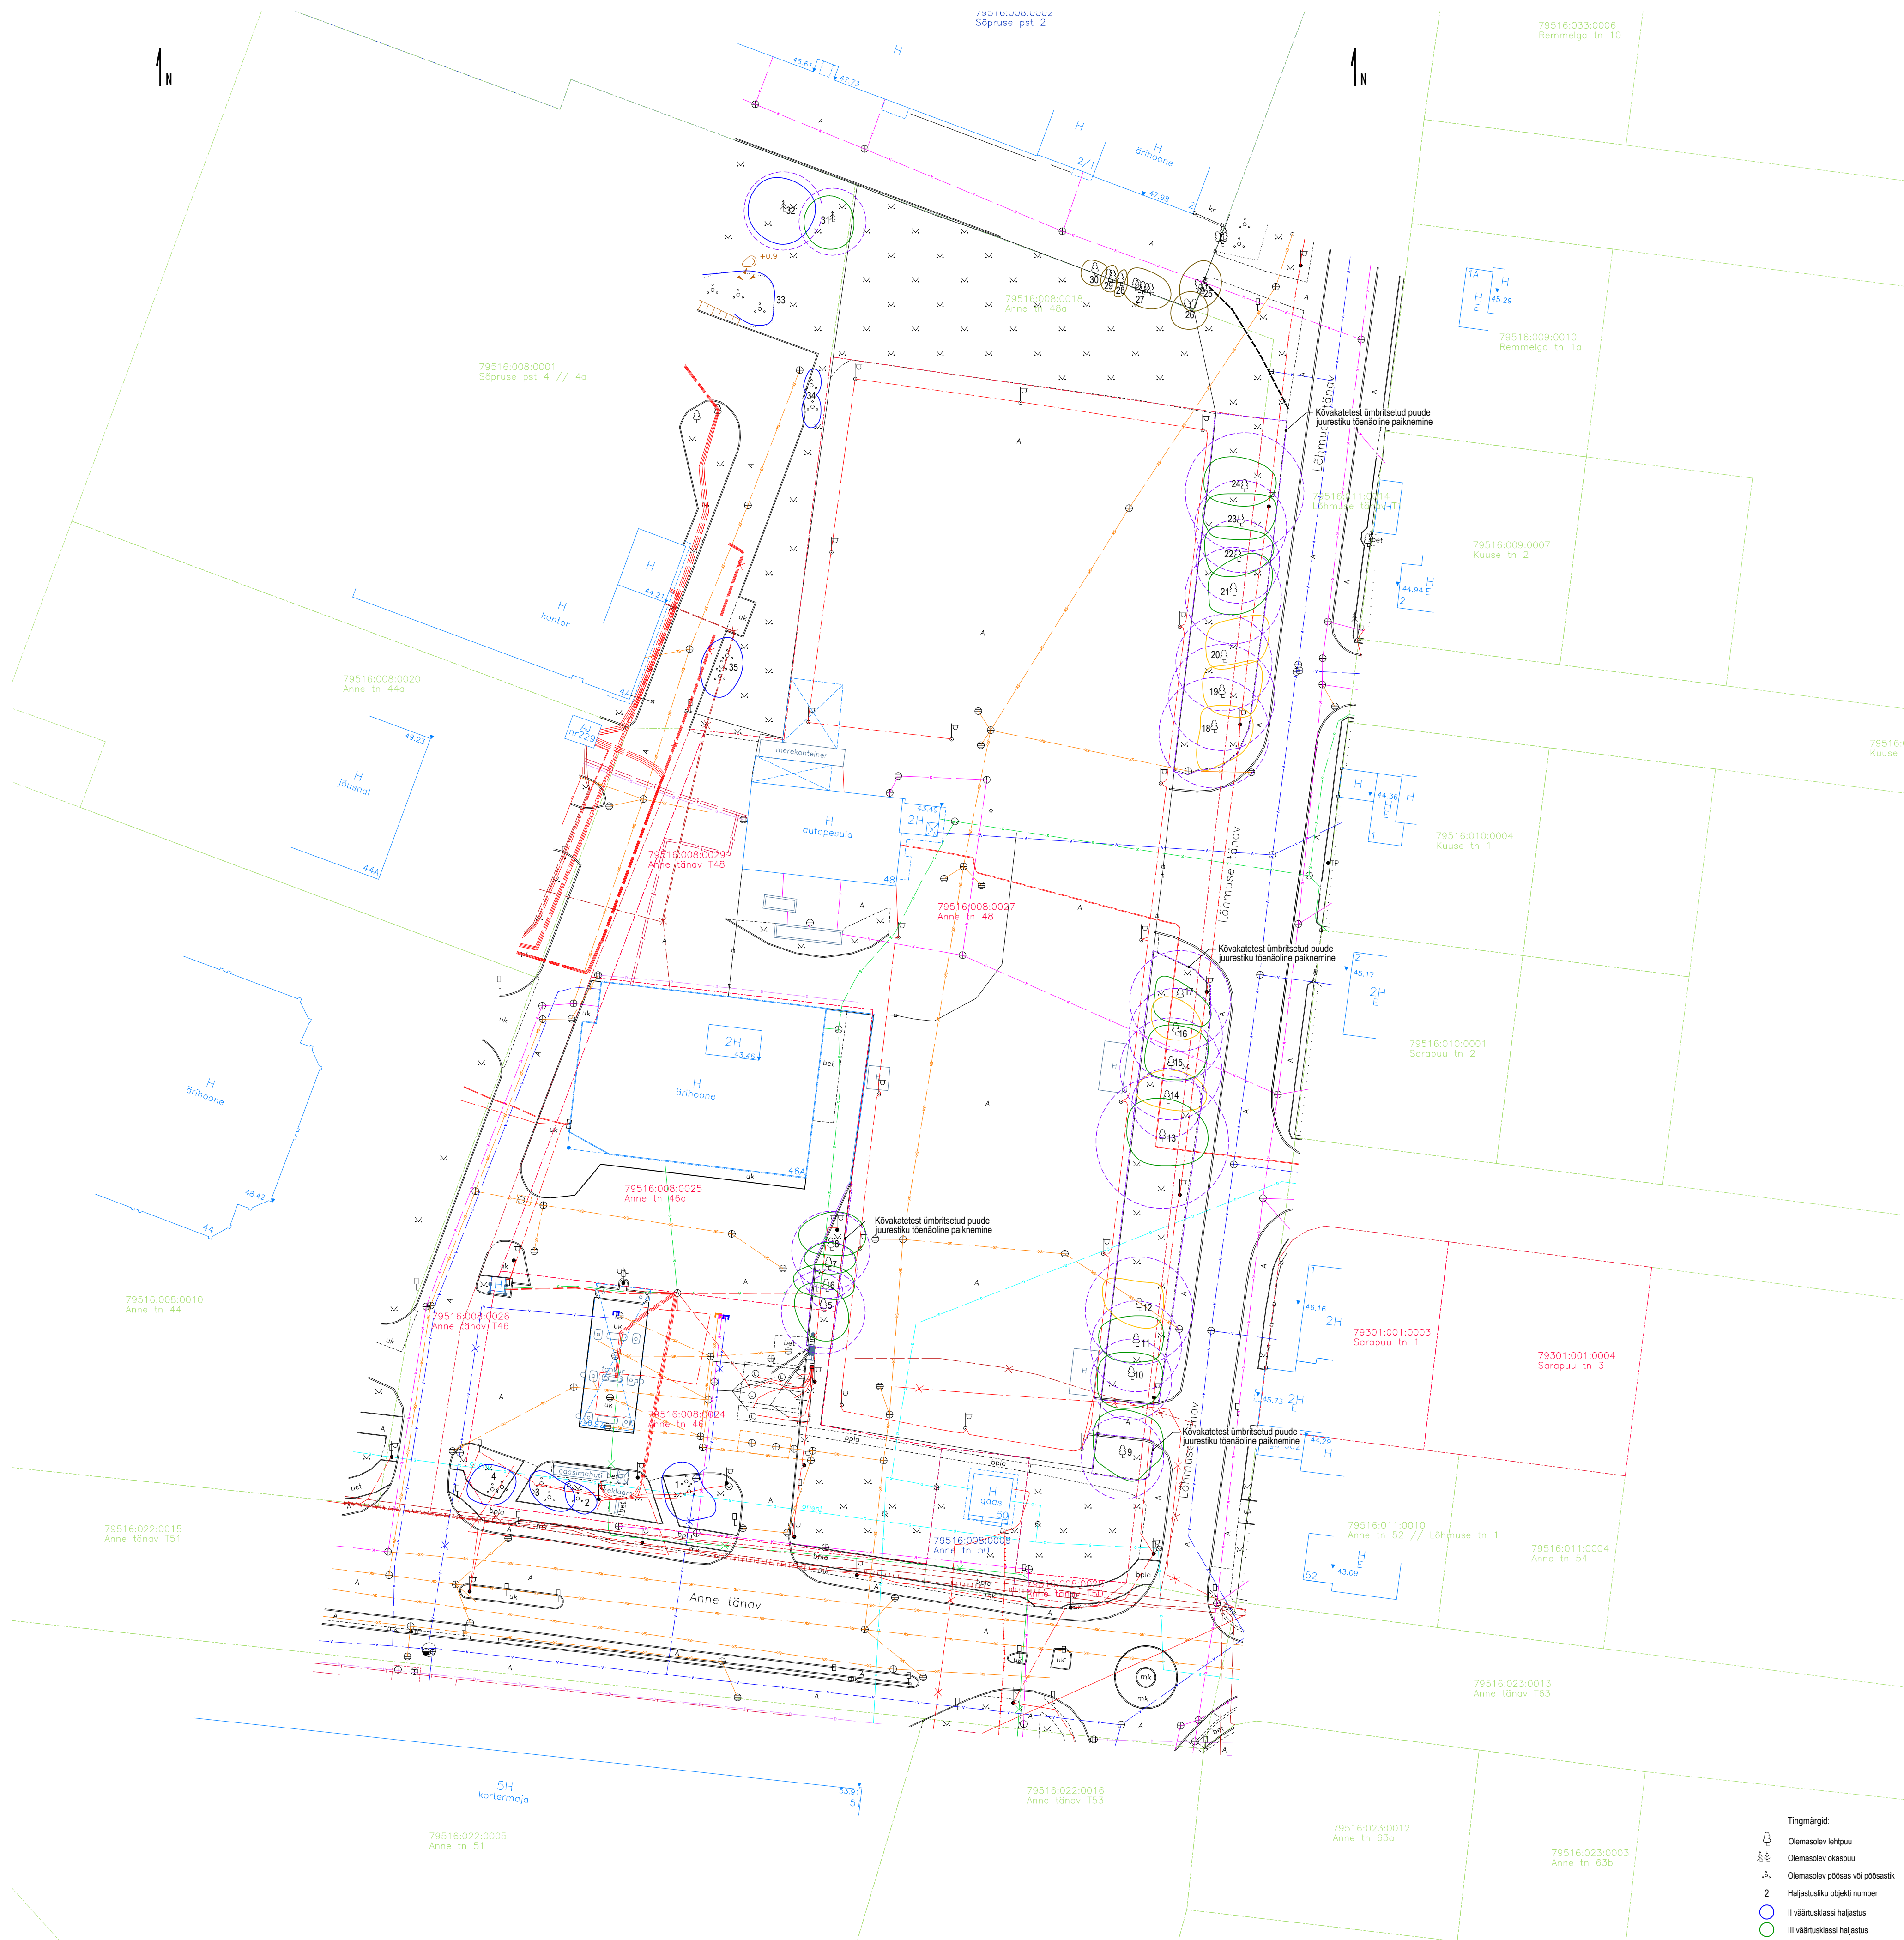
Nr	Eestikeelne nimetus	Inventeeritav objekt	Puu rinnas-läbimõõt	Juurestiku kaitsesea raadius, m (kaugus tüve teljest, m)	Kõrgus või kõrgusvahemik	Väärtsuklass	Märkused
1	mägimänd	põõsaste rühm	13; 12&12& 8&8&9; 32	võra projektsioon maapinnal	4	II	Grupina väga dekoratiivne. Tüvevigastus. Haruneb juurekaelalt ja 0.5m kõrguselt. Juurestiku alast läbi veetud madalpingekaabel.
2	mägimänd	põõsas	8&10&12	võra projektsioon maapinnal	2.5-3	II	Laiuv. Kasvab tee peale. Mitu haru murdunud. Haruneb juurekaelalt. Juurestiku alast läbi veetud madalpingekaabel.
3	mägimänd	põõsaste rühm	9&8; 12&13; 8&10	projektsioon maapinnal	1.5-2.5	II	Laiuv. Palju murdunud oksid. Osa oksid murtud lume lükkamisega. Juurestiku alast läbi veetud madalpingekaabel.
4	mägimänd	põõsas	11&13&17	võra projektsioon maapinnal	4	II	Haruneb juurekaelalt. Tüvevigastused. Juurestiku alast läbi veetud madalpingekaabel.
5	suurelehine pärn	üksikpuu	17&20&23& 11&17 (keskmistatud diameeter 40 cm*)	6,0	-	III	Haruneb 0.8m ja 1m kõrguselt. Mitu haru liivideeritud. Suured lõikehaavad. Lääne suunalisel harul tüvevigastused lume lükkamisest. Ümber tüve lund kuhjatud 1.5-2m kõrguse kuhjana. Juurestiku alast tüve lähedalt läbi veetud sidekaabel ja madalpingekaabel.

6	suurelehine pärn	üksikpuu	16	2,4	-	III	Ümber tüve lund kuhjatud 1.5-2m kõrguse kuhjana. Juurestiku alast tüve lähedalt läbi veetud sidekaabel ja madalpingekaabel.
7	suurelehine pärn	üksikpuu	27	4,1	-	III	Kaksiklatv. Ümber tüve lund kuhjatud 1.5-2m kõrguse kuhjana. Juurestiku alast tüve lähedalt läbi veetud sidekaabel ja madalpingekaabel.
8	suurelehine pärn	üksikpuu	37	5,6	-	III	Murdunud oks rippes. Suured lõikehaavad liivideeritud harudest. Ümber tüve lund kuhjatud 1.5-2m kõrguse kuhjana. Juurestiku alast tüve lähedalt läbi veetud sidekaabel ja madalpingekaabel.
9	kuldask	üksikpuu	33	5,9	-	III	Väga vähe kasvuruumi, kahest küljest ümbritsetud kõnniteega ja ühest küljest sõiduteega, juurestiku ala vähendatud.
10	kuldask	üksikpuu	32	5,8	-	III	Laiuv. Kuivanud oksid võras. Ida pool tüvelõhed, mis on ilmselt tingitud tänavavalgustuse elektrihunduse vedamisest tekkinud juurevigastustest.
11	kuldask	üksikpuu	36	6,5	-	III	Laiuv. Kaksiklatv. Ilmselt saanud juurestiku vigastusi tänavavalgustuse elektrihunduse vedamisest.

12	kuldask	üksikpuu	43	7,7	-	IV	Halb haruühendus 4m kõrgusel. Konkurentiaadvad - kolmiklatv. Juurestiku alast lähedalt läbi sademeveekanalisatsiooni võrk, võib eeldada selle rajamisest tekitatud juurestiku vigastusi. Ilmselt saanud juurestiku vigastusi tänavavalgustuse elektrihunduse vedamisest.
13	kuldask	üksikpuu	53	9,5	-	III	Märkimisväärse jämeduskasvuga. Laiuv. Ühe läbiva tüvega. Kahelt poolt tüve lähedalt moodub madalpinge kaabel. Ei ole teada, kas kaabel on paigaldatud pärast puude istutamist. Ilmselt saanud juurestiku vigastusi tänavavalgustuse elektrihunduse vedamisest.
14	kuldask	üksikpuu	28	5,0	-	IV	Juurekaelast kuni 1.8m kõrguseni tüvevigastus. Allajäänud kasvuga võrreldes teistega. Tüve lähedalt moodub madalpinge kaabel. Ei ole teada, kas kaabel on paigaldatud pärast puude istutamist. Ilmselt saanud juurestiku vigastusi tänavavalgustuse elektrihunduse vedamisest.
15	kuldask	üksikpuu	40	7,3	-	III	Halb haruühendus 4m ja 5m kõrgusel. Tüve lähedalt moodub madalpinge kaabel. Ei ole teada, kas kaabel on paigaldatud pärast puude istutamist. Juurestiku alast lähedalt läbi ka kanalistasiooni võrk. Ilmselt saanud juurestiku vigastusi tänavavalgustuse elektrihunduse vedamisest.

16	kuldask	üksikpuu	37	6,7	-	IV	Tüvevigastus juurekaelalt kuni 3m kõrguseni. 3m kõrgusel halb haruühendus. Tüve lähedalt moodub madalpinge kaabel. Ei ole teada, kas kaabel on paigaldatud pärast puude istutamist. Juurestiku alast lähedalt läbi ka kanalistasiooni võrk. Ilmselt saanud juurestiku vigastusi tänavavalgustuse elektrihunduse vedamisest.
17	kuldask	üksikpuu	40	7,2	-	III	Ühe läbiva tüvega. Laiuv. Tüve lähedalt moodub madalpinge kaabel. Ei ole teada, kas kaabel on paigaldatud pärast puude istutamist. Ilmselt saanud juurestiku vigastusi tänavavalgustuse elektrihunduse vedamisest.
18	kuldask	üksikpuu	44	7,9	-	IV	Laiuv. Põhja küljel tüvelõhe juurekaelalt kuni 3m kõrguseni. Ilmselt saanud juurestiku vigastusi tänavavalgustuse elektrihunduse vedamisest.
19	kuldask	üksikpuu	42	7,6	-	IV	1.5m kõrguselt üks haru liivideeritud. Lääne suunal lõhe 0.5m kõrguselt kuni 1.5m kõrguseni. Ilmselt saanud juurestiku vigastusi tänavavalgustuse elektrihunduse vedamisest.

20	kuldask	üksikpuu	38	6,9	-	IV	Lääne küljel juurekaelalt kuni 1.3m kõrguseni lõhe. Lõuna küljel tüvelõhe 1.5m-2m kõrgusel. Ilmselt saanud juurestiku vigastusi tänavavalgustuse elektrihunduse vedamisest.
21	kuldask	üksikpuu	38	6,9	-	III	Ilus. Laiuv. Ilmselt saanud juurestiku vigastusi tänavavalgustuse elektrihunduse vedamisest.
22	kuldask	üksikpuu	33	6,0	-	III	Ilus. Laiuv. Ilmselt saanud juurestiku vigastusi tänavavalgustuse elektrihunduse vedamisest.
23	kuldask	üksikpuu	37	6,6	-	III	Ilus. Laiuv. Ilmselt saanud juurestiku vigastusi tänavavalgustuse elektrihunduse vedamisest.
24	kuldask	üksikpuu	47	8,5	-	III	2m kõrguselt haru liivideeritud. Ilmselt saanud juurestiku vigastusi tänavavalgustuse elektrihunduse vedamisest.
25	kuldask	puude rühm	20&13&10; 18&19	-	-	V	Kännuvõs. Haruneb juurekaelalt. Kasvavad läbi paneelaia võrgu.
26	kuldask	üksikpuu	22&14&8	-	-	V	Kännuvõsu. Haruneb juurekaelalt. Kasvab läbi paneelaia võrgu.

27	kuldask	puude rühm	16; 12; 12; 11; 16&17	-	-	V	Kännuvõs. Haruneb juurekaelalt. Kasvavad läbi paneelaia võrgu.
28	kuldask	üksikpuu	16	-	-	V	Kännuvõsu. Haruneb juurekaelalt. Kasvab läbi paneelaia võrgu. All kasvab raagremmelga (Salix carpea) võsa.
29	kuldask	puude rühm	12; 15	-	-	V	Kännuvõsu. Kasvab läbi paneelaia võrgu.
30	kuldask	üksikpuu	18	-	-	V	Kännuvõsu. Kasvab läbi paneelaia võrgu. All kasvab raagremmelga (Salix carpea) võsa.
31	harilik ebatsuga	üksikpuu	32	4,8	-	III	Murdunud ja kuivanud oksid võras. Üks külg laasunud.
32	harilik ebatsuga	üksikpuu	37	5,6	13	II	Ilus. Laiuv.
33	mägimänd	põõsaste rühm	8&8&9; 13&89& 8&10&14; 20; 18&14&12; 12&13&11&10	võra projektsioon maapinnal	3.5-4.5	II	Põõsaste vahel kasvab kõrgele laasunud kirsipuu (Prunus sp.).
34	värdforsüütia	põõsaste rühm	-	võra projektsioon maapinnal	2-2.5	II	Istutuskaukus 2m. Vormilõukusega kerakujulised, sellel aastal lõikamata. Kuivanud oksid võras.

35	villane lodjapuu	põõsaste rühm	-	projektsioon maapinnal	3-3.5	II	Istutusvahet 2m ja 1m. Vabakujuline rühm.
