Tähe 4 krundi dendroloogiline hinnang

Tartu linn

Töö nr: 1894HI1

Tartu 2021

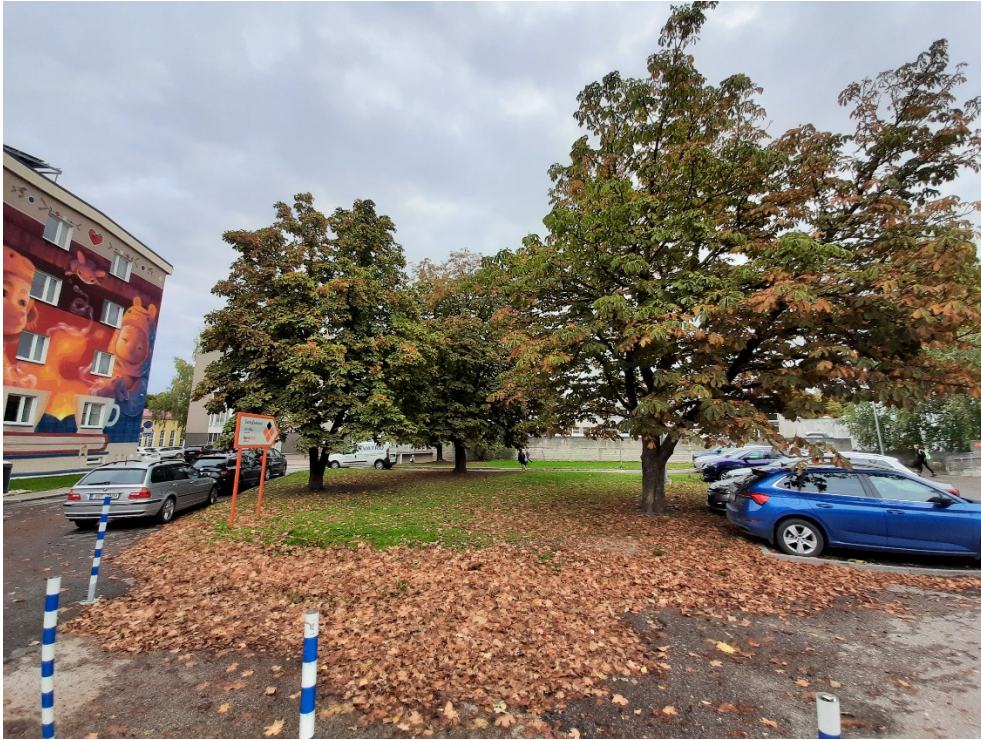
Foto 1. Hobukastanid (puud nr 59,60,61)

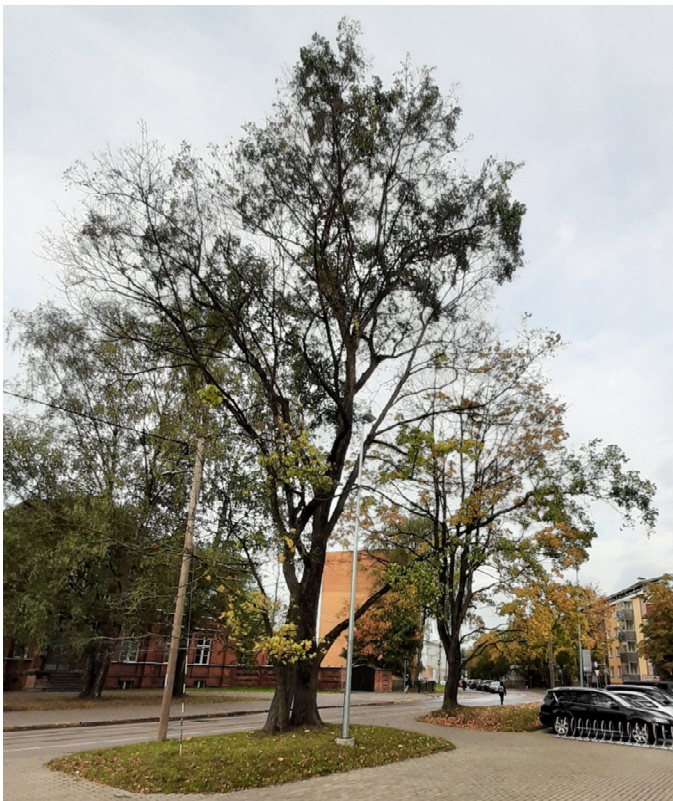
Foto 2. Vahtrad ja jalakas Tähe tänava ääres (puud nr 64,65,66)

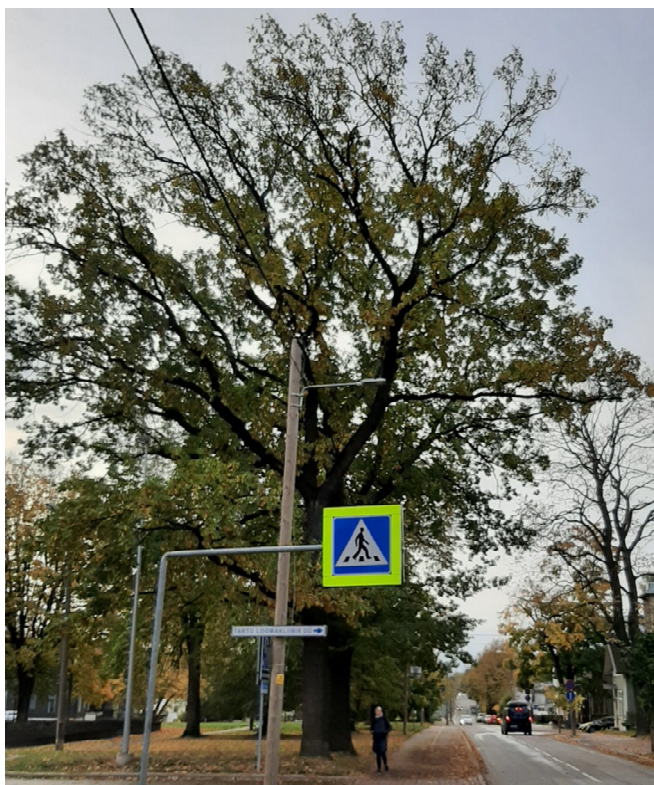
Foto 3. Tamme Tähe tänava ääres (puud nr 13,14)

13	Ta	harilik tamm	Quercus robur	79	3	2	lo	kuivanud oksad ladvaosas
14	Ta	harilik tamm	Quercus robur	64	2	2	lo	
15	KsA	arukask	Betula pendula	55	2	4		
16	Hk	harilik hobukastan	Aesculus hippocastanum	40	2	4	lo	juurevigastus, kuivanud oksad alaosas
17	Va	harilik vaher	Acer platanoides	55	2	3	lo	juurevigastus, seen, kuivanud oksad alaosa
18	kuiv			28	5	1		
19	VaS	Saarvaher	Acer negundo	68	2	3	lo	juurevigastus, seen, lõhe, õõnsus?
20	Sa	harilik saar	Fraxinus excelsior	59	2	4		juurevigastus
21	Va	harilik vaher	Acer platanoides	61	3	3	lo	seen, õõnes, õõnsus, lõhe, tüükad
22	Va	harilik vaher	Acer platanoides	79	3	3	lo	lõhe, seen, tüükad
23	Va	harilik vaher	Acer platanoides	45/50	2	2	lo	juurevigastus
24	Pä	harilik pärn	Tilia cordata		4	4	lo	murdunud oks
25	Va	harilik vaher	Acer platanoides	25	4	3		ühepoolne võra, murdunud haru

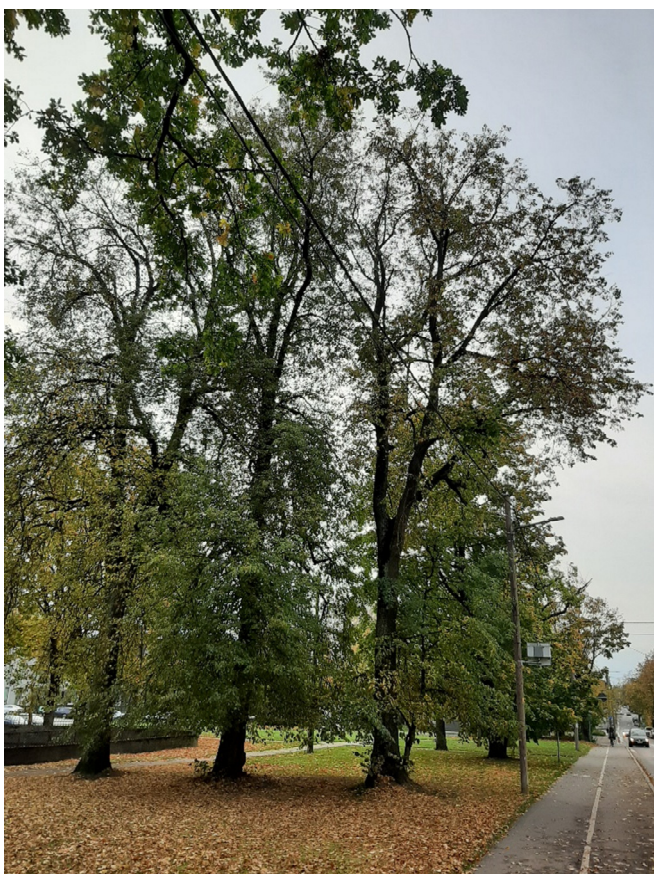
Foto 4. Pärnad Tähe tänava ääres (puud nr 10,11,12)

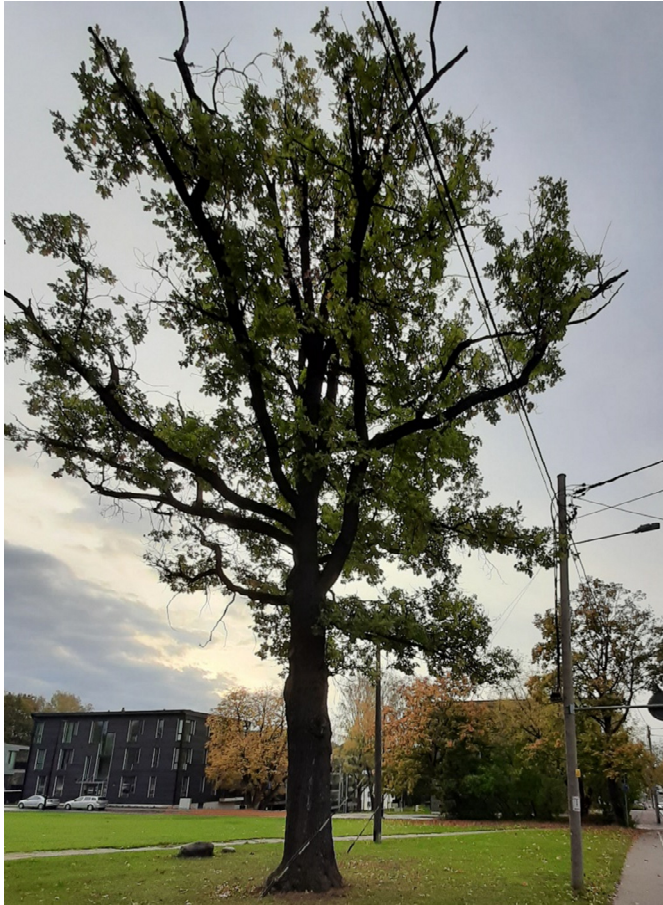
Foto 5. Kuivav tamm Tähe tänava ääres (puu nr 7)

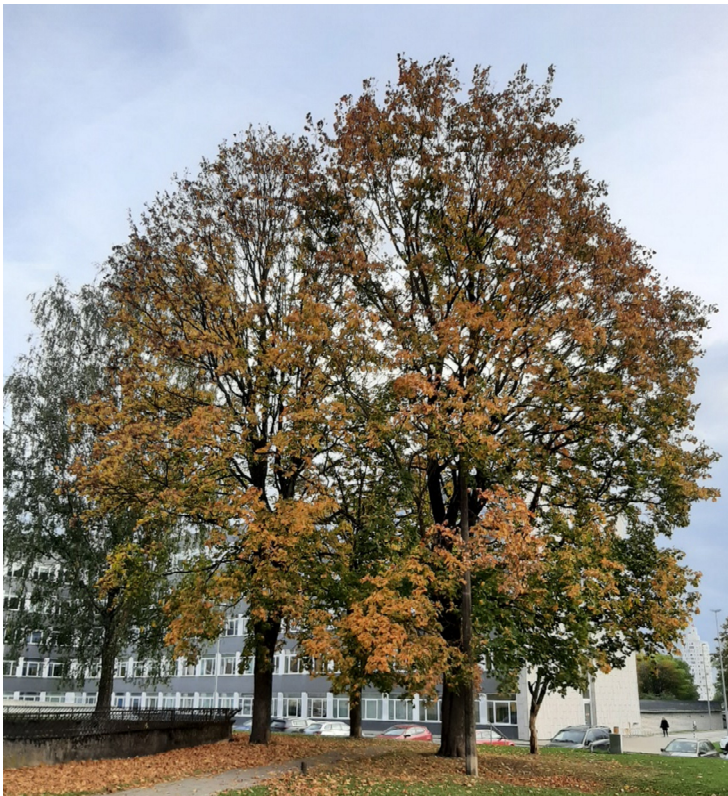
Foto 6. Vahtrad gradiidi juures (puud nr 17,19), paremal all kuivanud tüügas (nr 18)

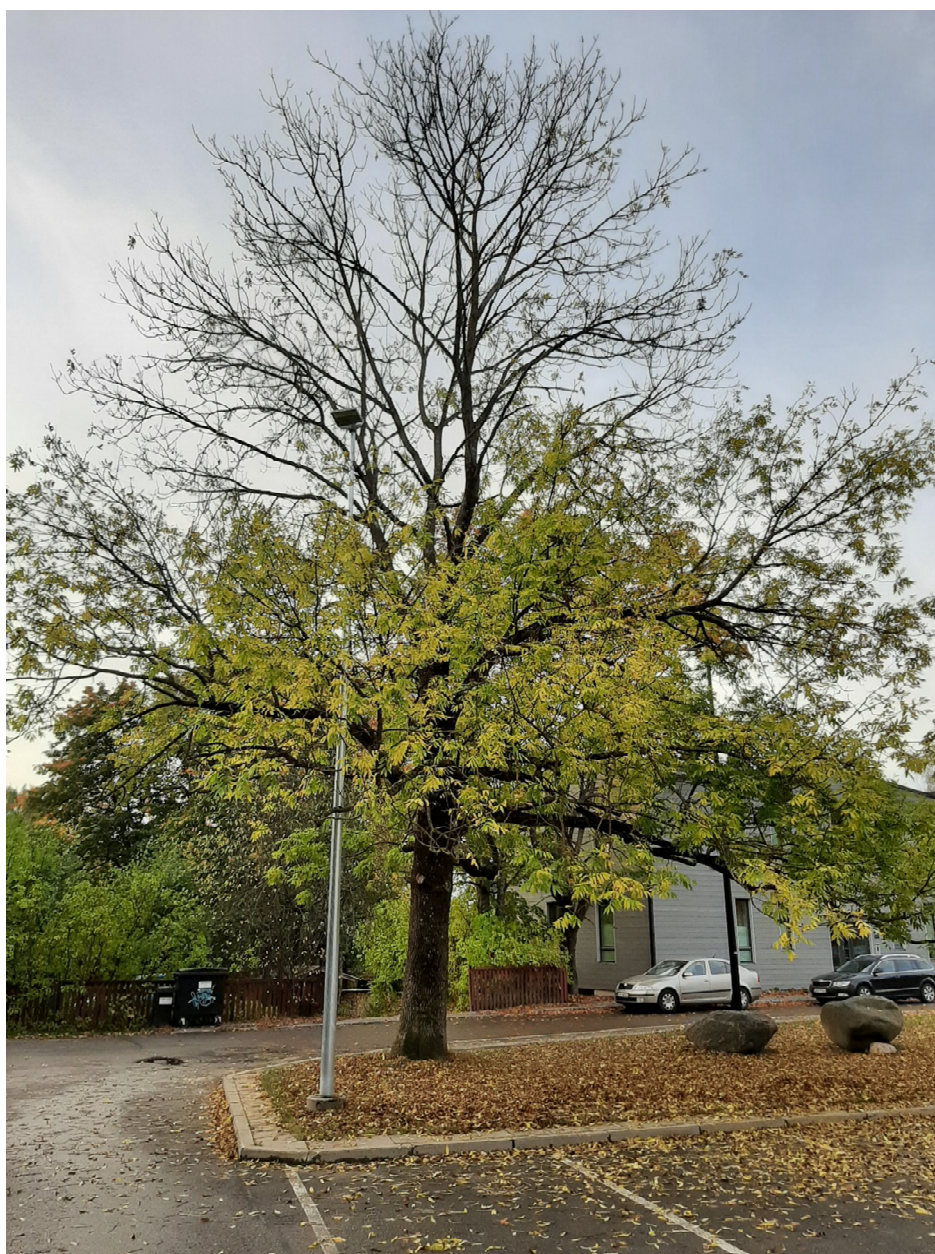
Foto 7. Saar Päeva tänava ääres (puu nr 20)
