Objekti aadress: Tartu, Peetri 92

Objekt: endine sööklahoone

Töö nr 2016-003

ENDISE SÖÖKLAHOONE TEHNILISE SEISUKORRA HINDAMINE

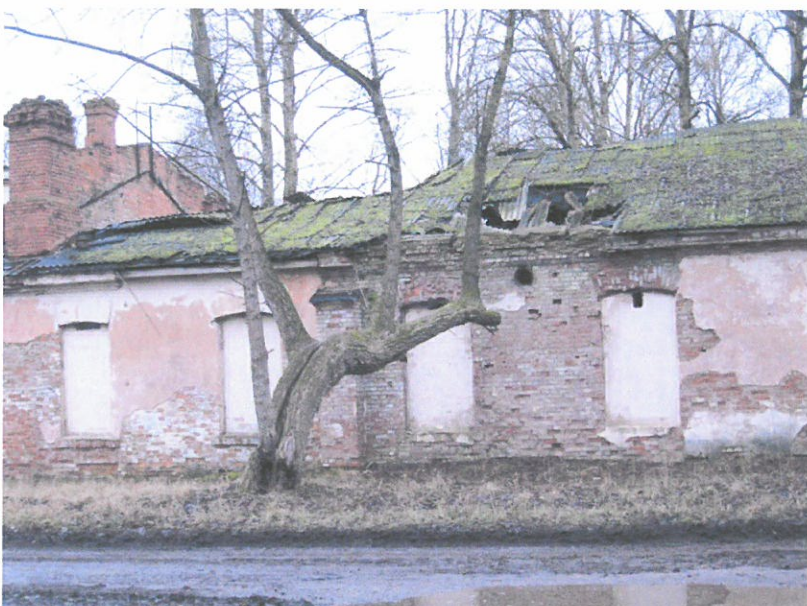
Foto 2

Katusekonstruktsioon on puidust ja toetatud söögisaalide (22, 23) kohal hoone pikisuunalistele laudfermidele. Katusekonstruktsioon on tugevasti amortiseerunud ja osaliselt sisse langenud. Katusekatteks on laineline asbotsementplaadid. Katusekatted on täielikult amortiseerunud. (Fotod 2, 7–11)

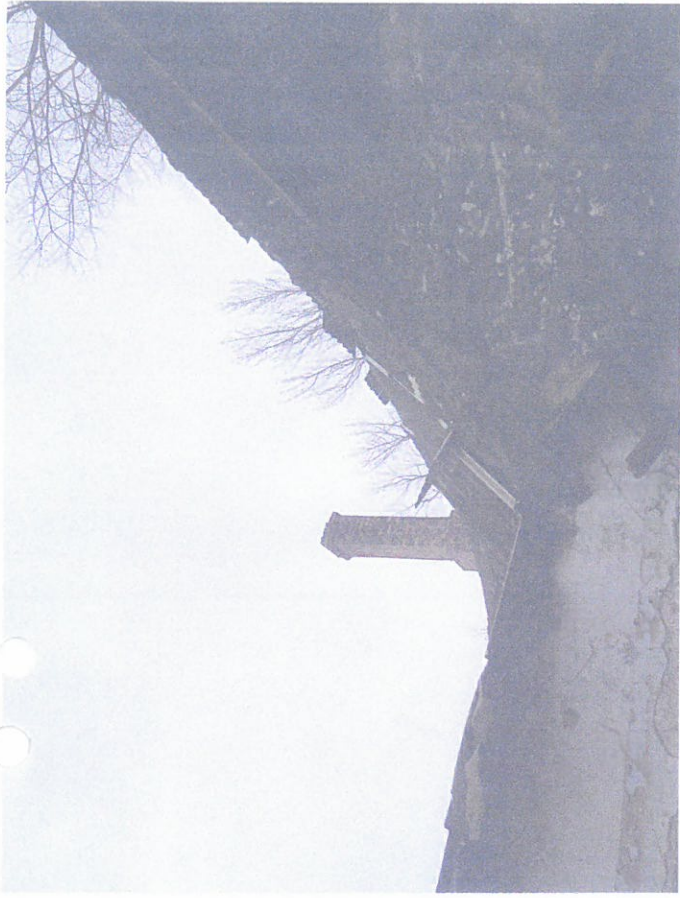
13

Keldri ja põhikorruse vahelagi on terastaladel tellisvõlvid. Samasugune tellislagi on ka põhikorruse köögiruumidel (16–19). Ülejäänud põhikorruse laed on puidust ja hõõveldatud laudadest voodriga. Laetalad on riputatud hoone pikisuunaliste laefermide külge. Lagede puitkonstruktsioonid on sajuvetest tugevasti kahjustatud ja osaliselt sisse langenud. (Fotod 12, 13, 14)

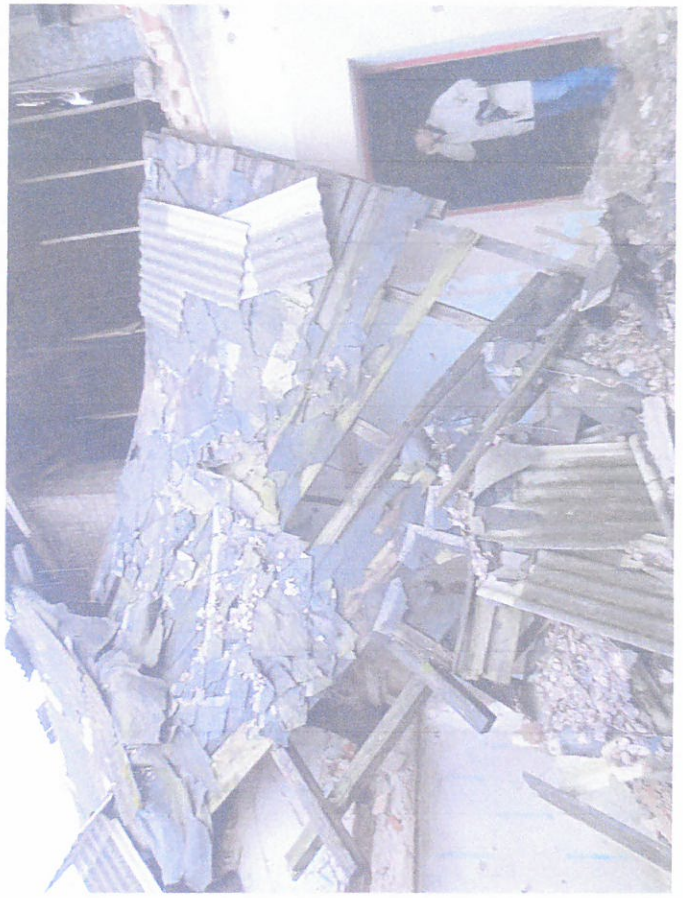
15

1. Vaade edelast
2. Vaade edelast
3. Vaade edelast
4. Vaade edelast
5. Vaade edelast
6. Vaade kagust
7. Vaade idanurgale
8. Vaade kirdest
9. Vaade kirdest
10. Vaade kirdest
11. Vaade kirdest
12. Sisselangenud katus
13. Sisselangenud katus
14. Sisselangenud vahelagi
15. Sisselangenud vahelagi ja katus
