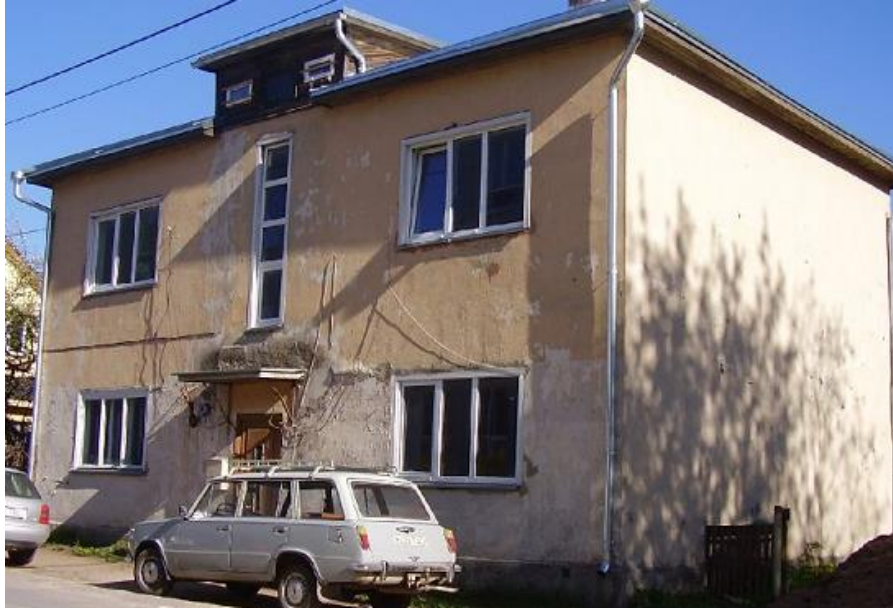
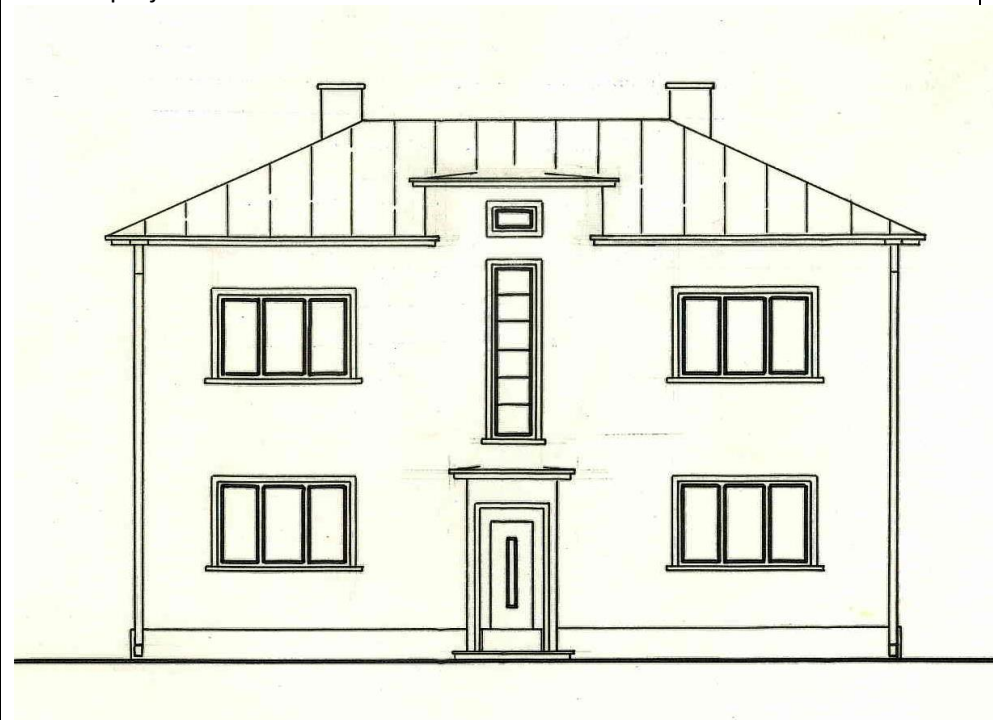
Saekoja 21

Miljööväärtuslik
1938.a. projekt

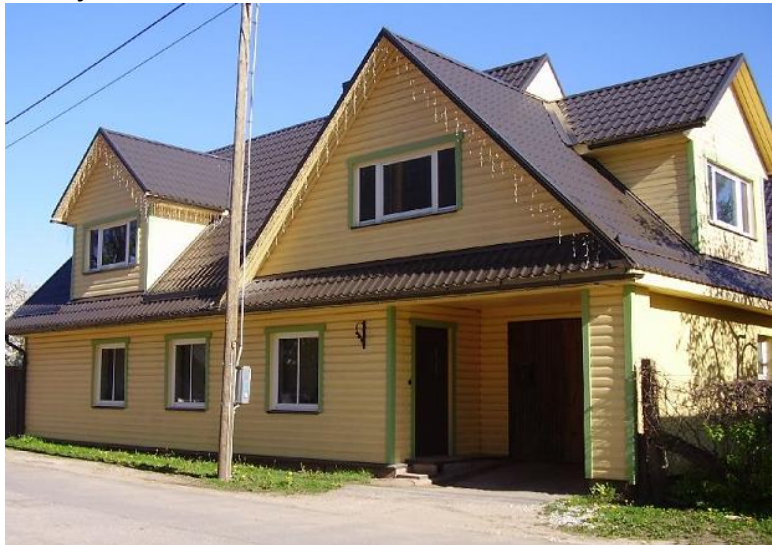
Saekoja 23

1980.a. projekti järgi ümberehitatud, miljööväärtuseta

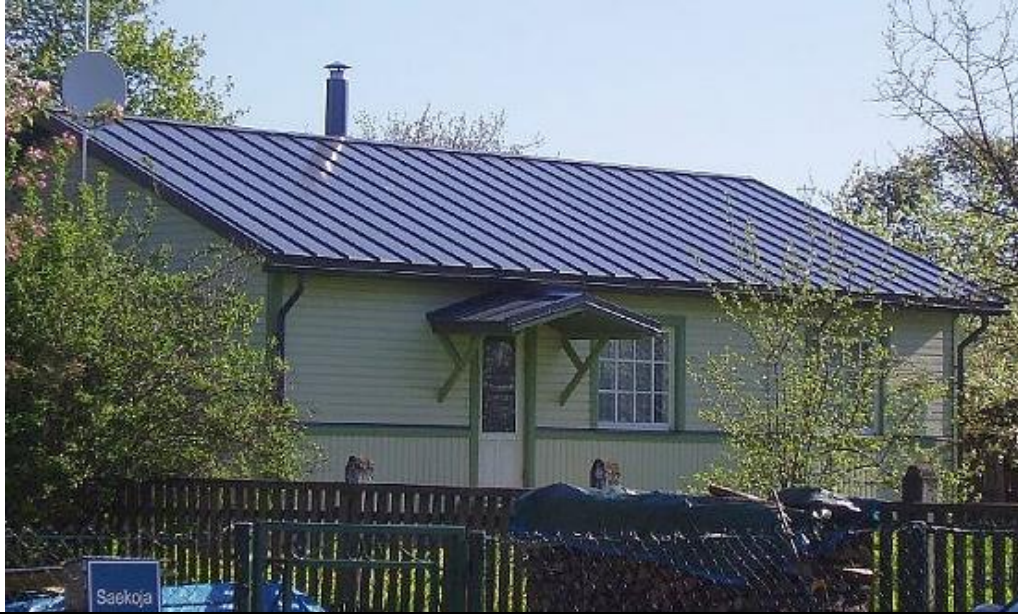
Saekoja 25

Miljöopiirkonnale mitteeloomulik, ehitusaeg ja algne välisilme teadmata, miljööväärtuseta

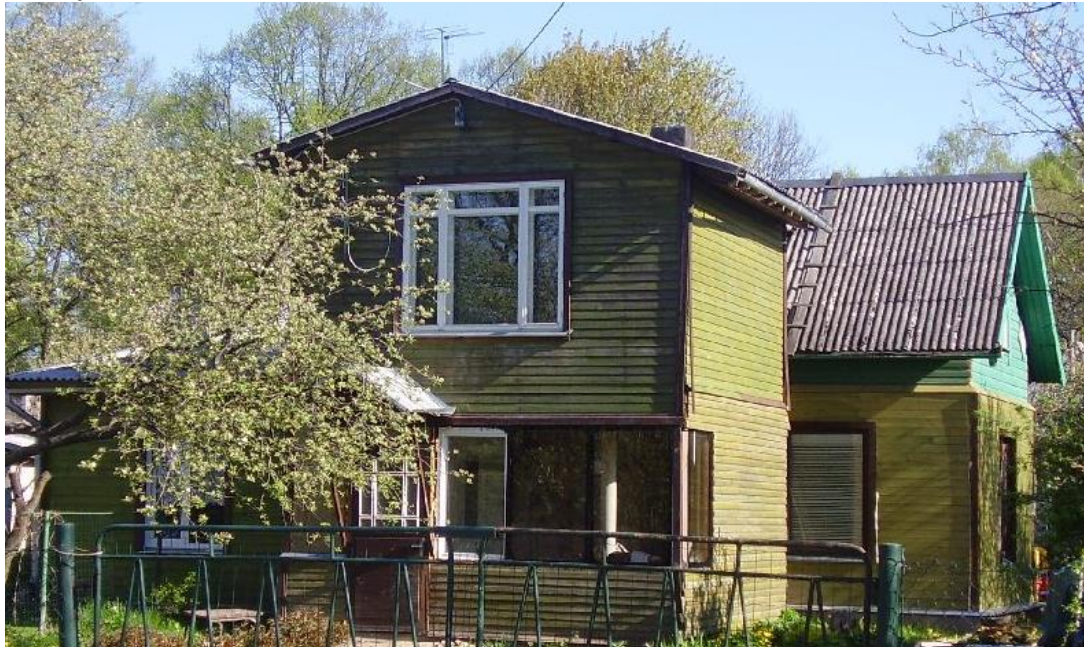
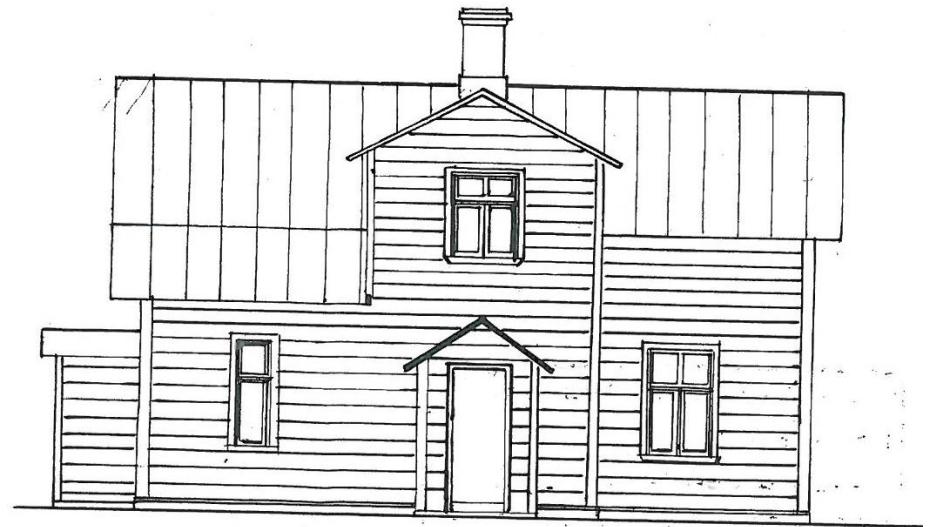
Saekoja 27

Oluliselt ümberehitatud (vrd inventariseerimisjoonistega), miljööväärtuseta

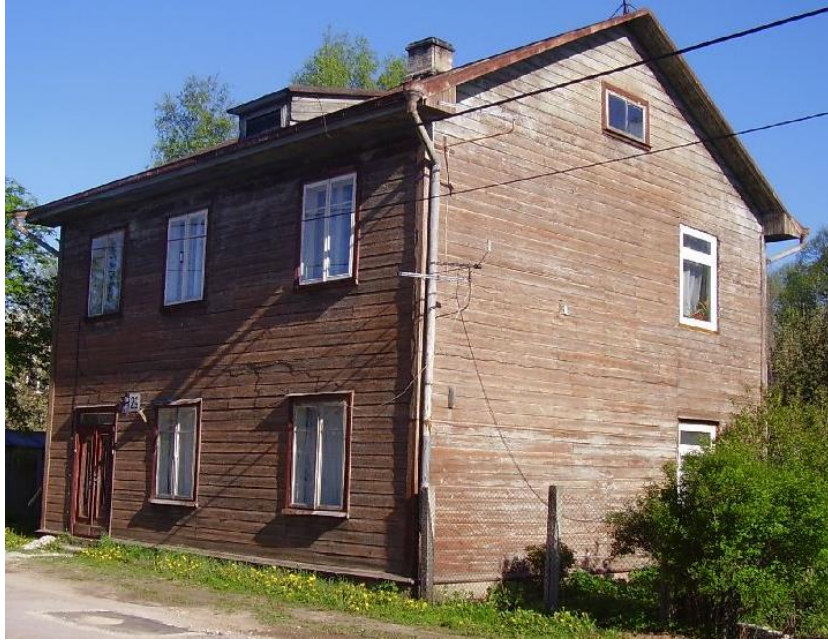
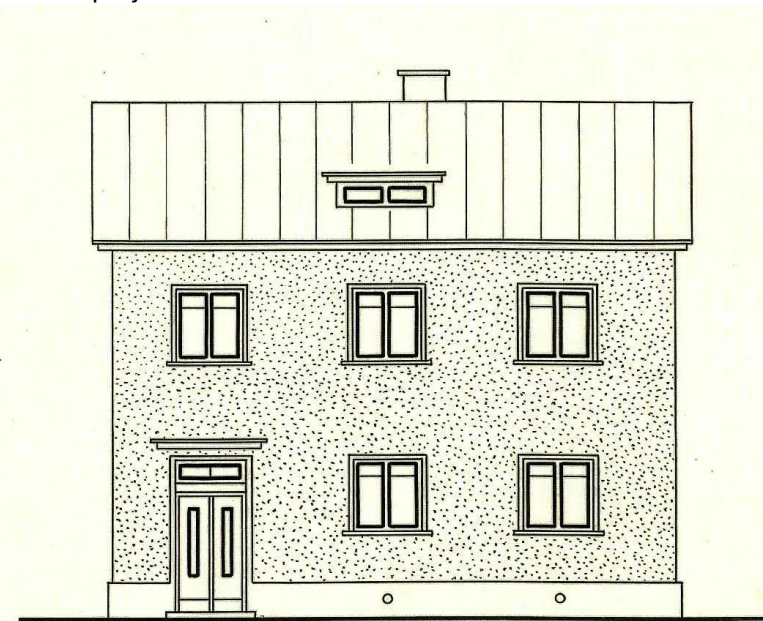
Saekoja 29

Miljööväärtuslik

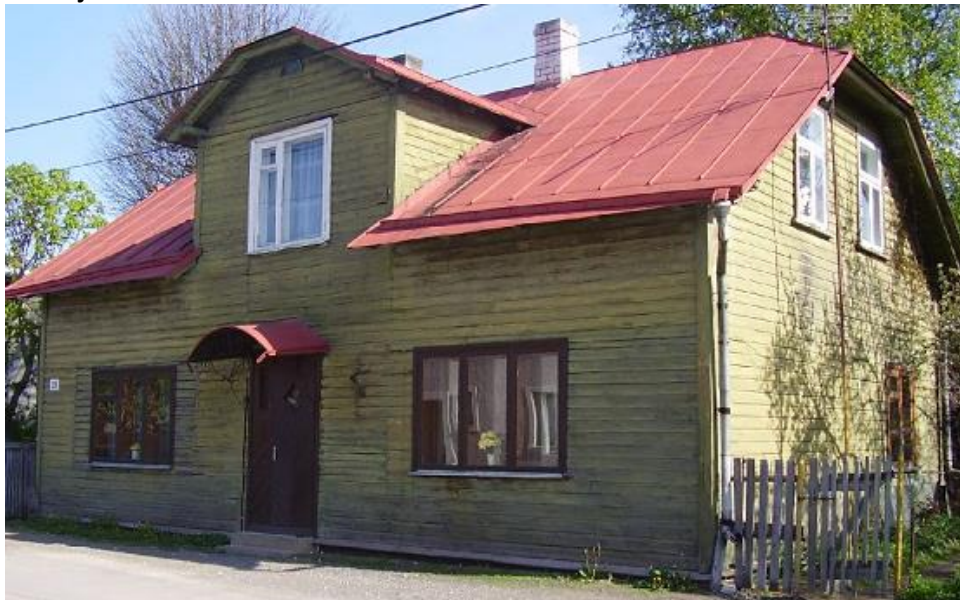
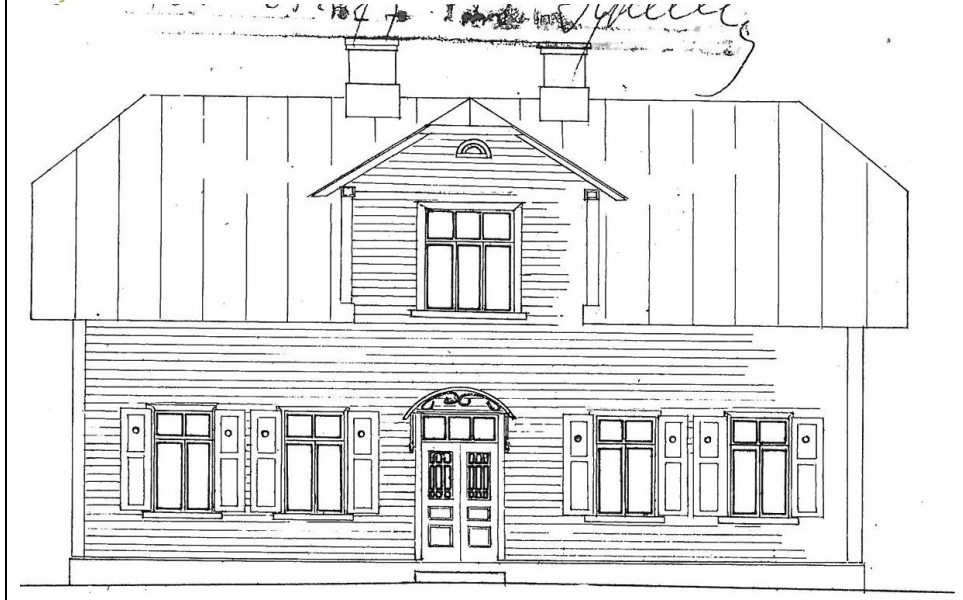
Saekoja 31

Miljööväärtuslik

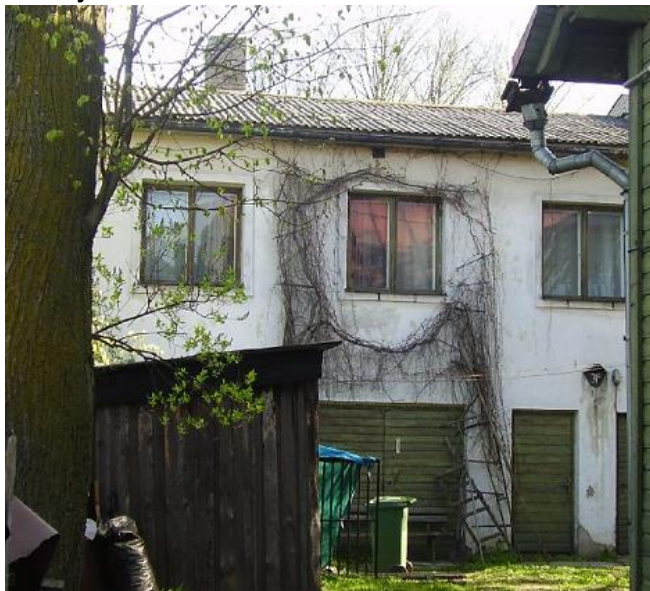
Saekoja 31a

Miljööväärtuseta, Karlovale mitteisloomulikku tüüpi hoone, nõukogude perioodil krundi tihendamise käigus püstitatud, ei moodusta tänavaäärse puitelamuga hoonega tervikut.

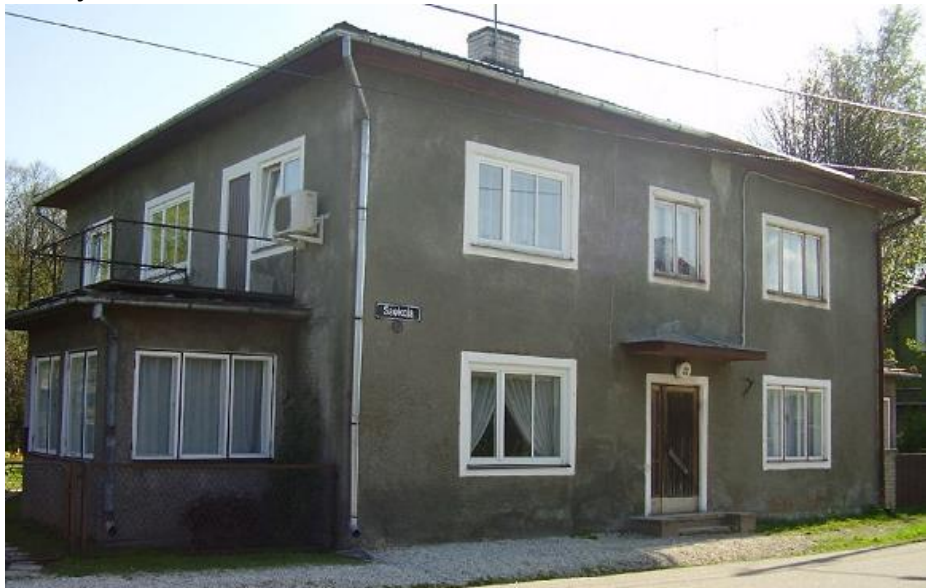
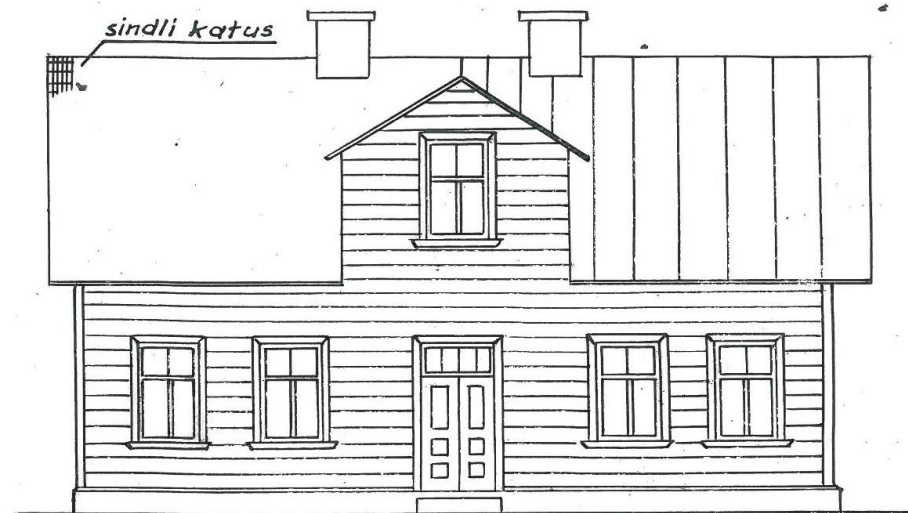
Saekoja 33

Miljööväärtuseta, Karlovale mitteisloomulikku tüüpi hoone, mis on nõukogude perioodil püstitatud samal kohal varem asunud asunud Saekoja tn piirkonnale iseloomuliku laia vintskapiga ühekorruselise puitelamu asemele.

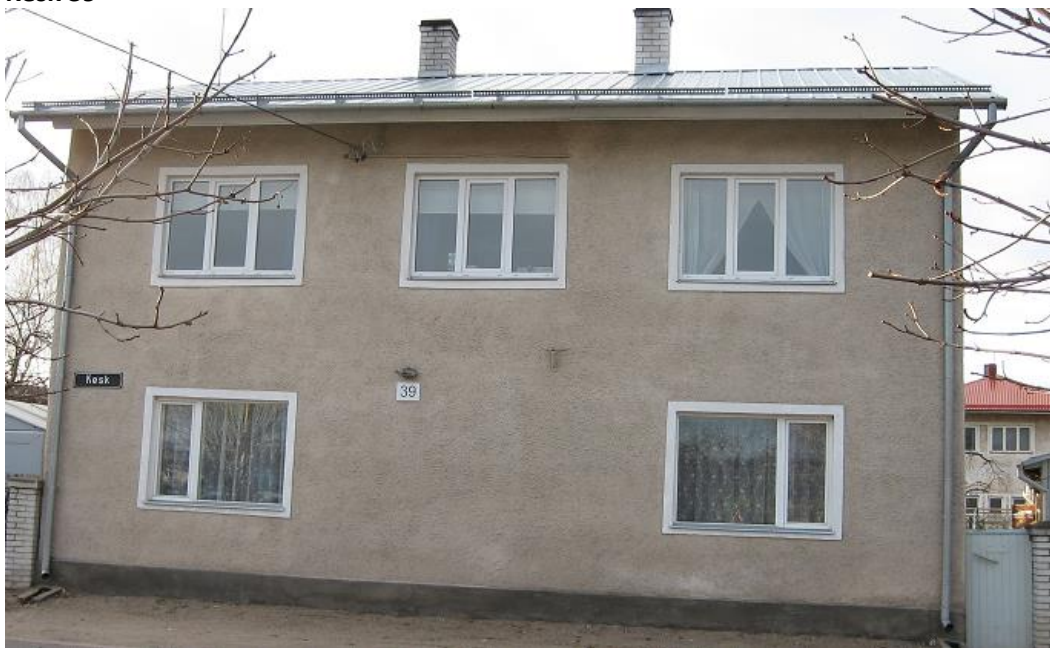
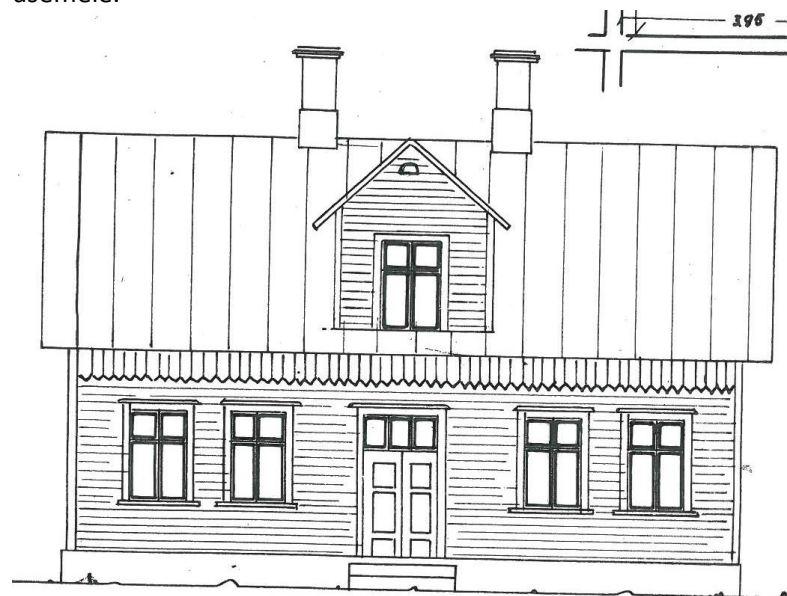
Kesk 39

Miljööväärtuseta, osaliselt muudetud akende kujundust, ebatüüpilised juurdeehitused. Nõukogude perioodil püstitatud samal kohal varem asunud Saekoja tn piirkonnale iseloomuliku laia vintskapiga ühekorruselise puitelamu asemele.

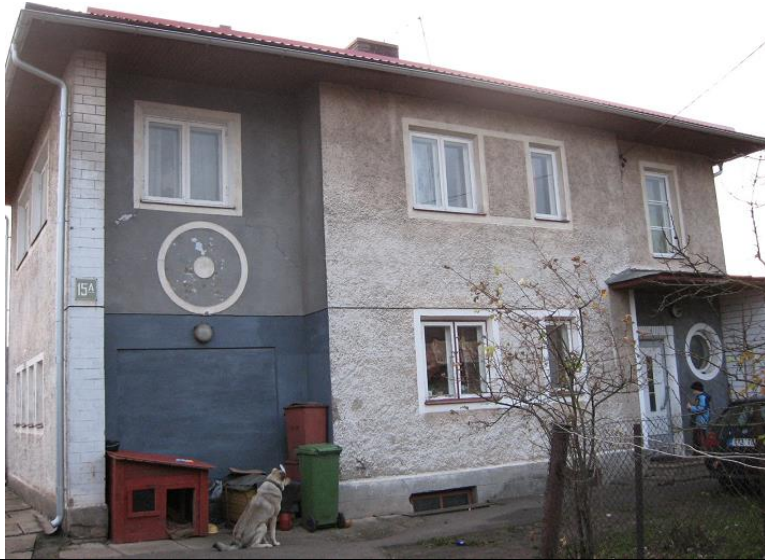
Sõbra 15a

Miljööväärtusega, Karlovale mitteiseloolumulikku tüüpi hoone, nõukogude perioodil krundi tihendamise käigus püstitatud, ei moodusta tänavaäärse puitelamuga hoonega tervikut.

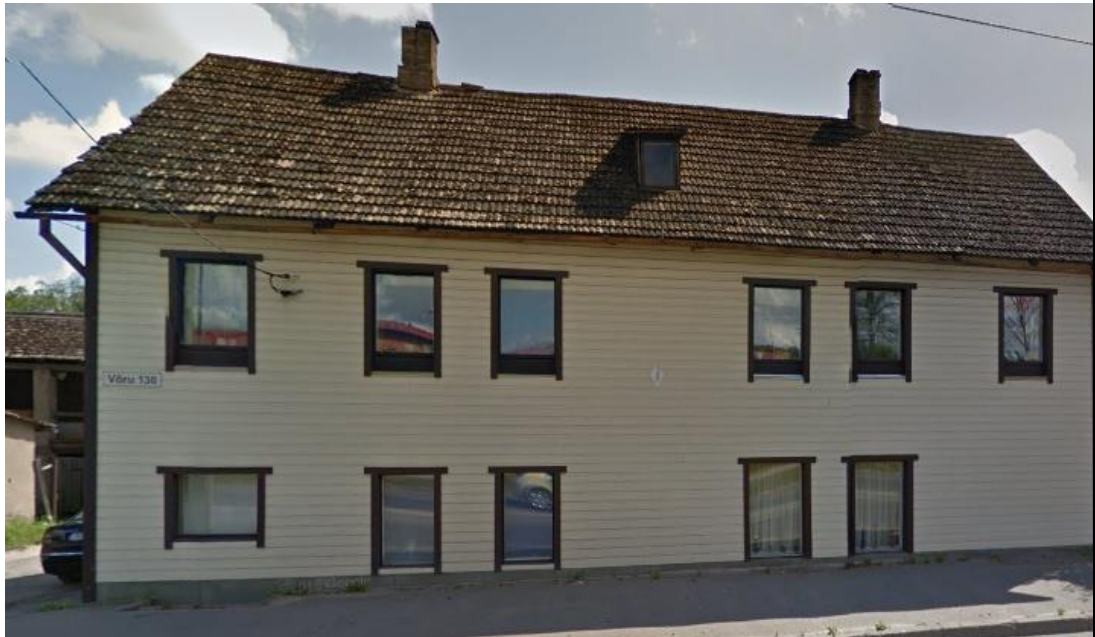
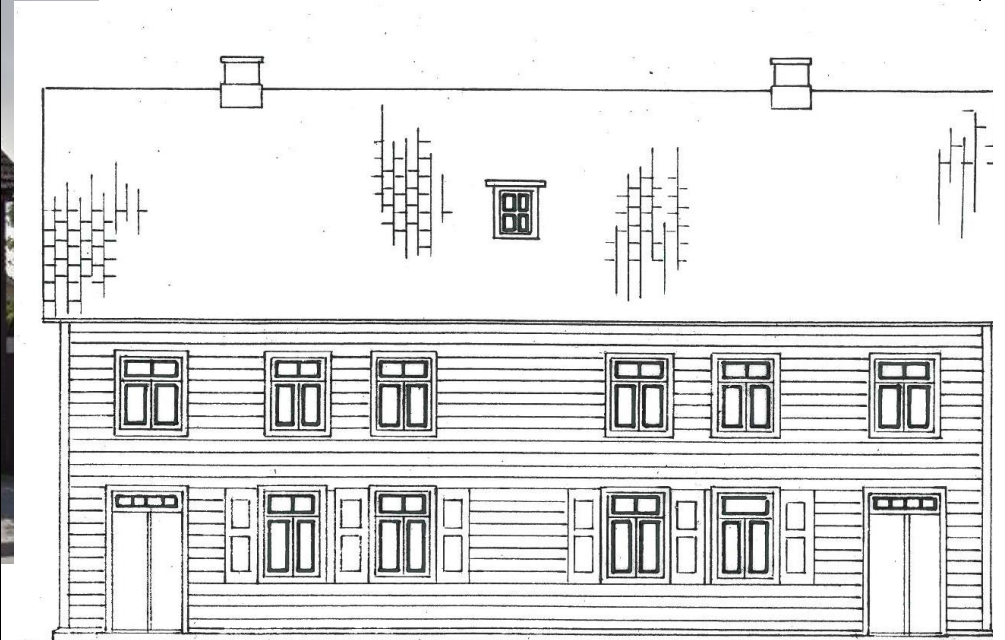
Võru 130

Väärtuslik ilme võimalik taastada, aga praeguses seisukorras, muudetud avade suuruse ja asukohtadega ning avatäidete ja fassaadi kujundusega, on see miljööväärtusega. Lisaks kehvases seisukorras pinnasesse uppumise tõttu.

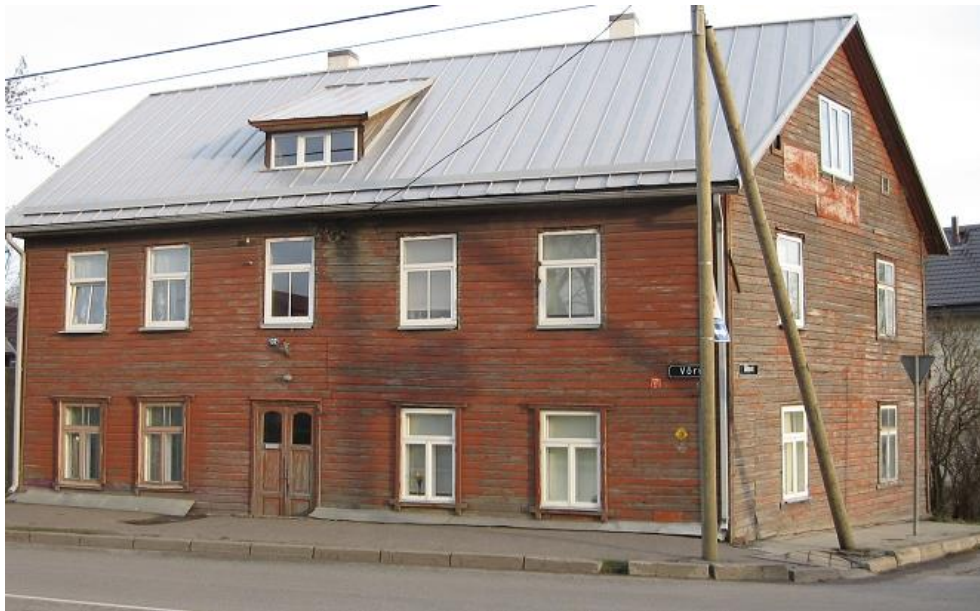
Võru 132

Miljööväärtuslik, kehvast seisukorras (vt 1. korruse kõrgust tänava suhtes)

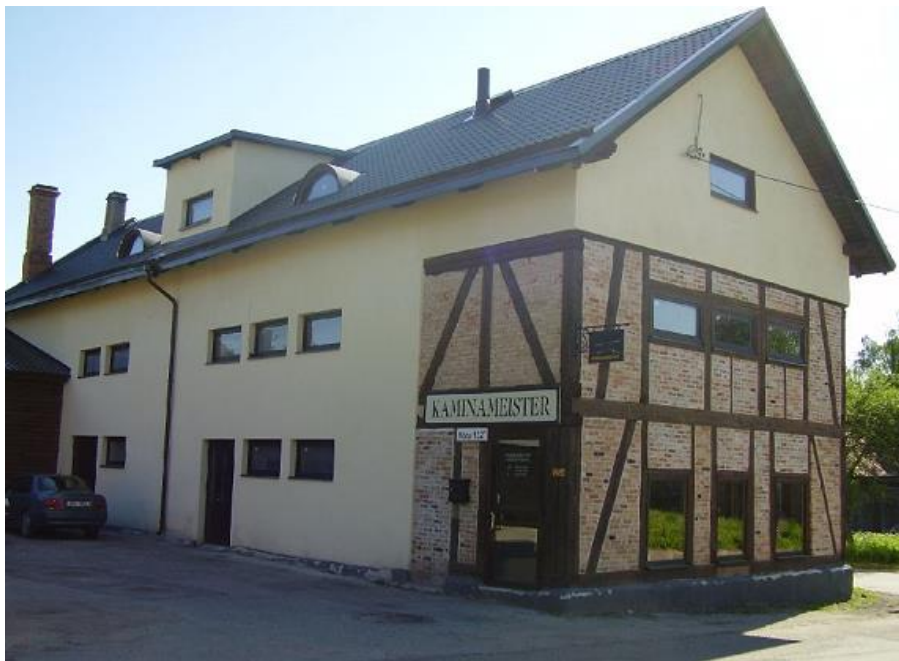
Võru 132a

Välisilme oluliselt ümberehitatud, muudetus avade suuruseid ja kujundust.
Miljööväärtuseta.
