*Objekti aadress:* Staadioni 48//50//52//54, Tartu  
*Objekt:* Kinnistu 2102403, hoone Staadioni 50  
*Tellijä:* Tartu LV linnavarade osakonna ehitusteenistus

**Muinsuskaitse eritingimused Staadioni tn 48//50//52//54 kinnistu jagamiseks ja Staadioni tn 50 hoone ümberehituse projekti koostamiseks**

TARTU 2017 / juuni

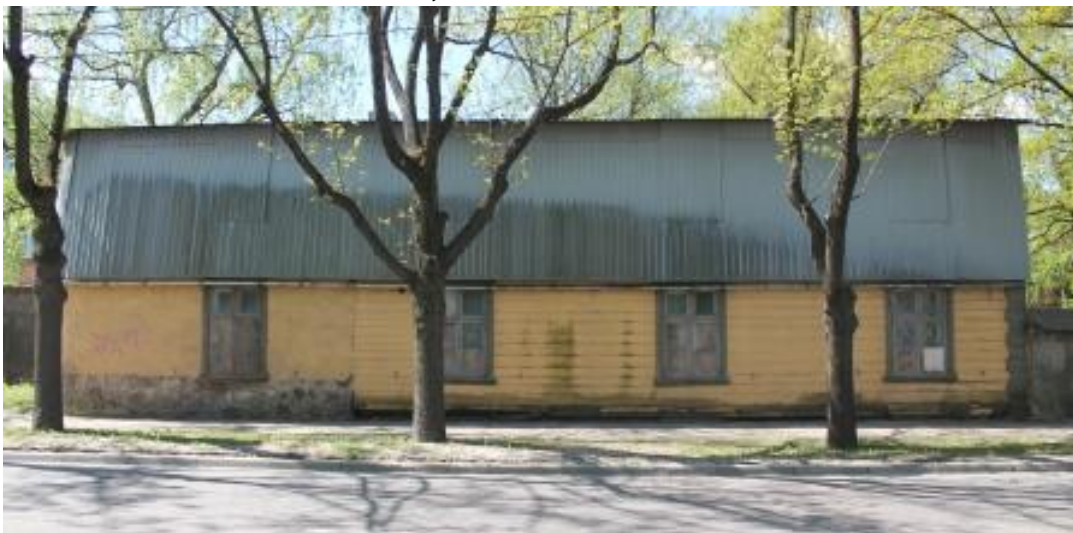
Foto 28. Hoone Staadioni tn 50 kirdepoolne külg, mis on paralleelne Puiestee tänavaga. Näha puidust ja kivist ehitatud seinte üleminek. Kõrge maakivist sokkel idapoolsel hooneosal.

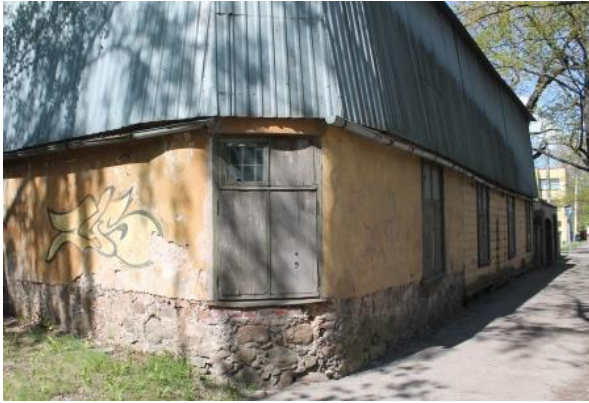
Foto 29. Hoone idanurk, mis on ainulaadselt ümar ning ühe ruumi laiuselt üle krohvitud kivist seinaga.

Kuna hoone tehniline seisukord on niivõrd halb ning hoone otseselt muinsuskaitse all ei ole, on mõistlik hoone kas osaliselt või täielikult lammutada ning asemele sarnases stiilis uus ehitada. Säilitama peab ruumi nr 12 ümar välisnurk koos aknaraami, -laua ja -piidaga. Uue hoone põhiplaan peab olema samamood L-tähe kujuline nagu algsel ehitisel. Säilida võiks mansardkatus, kuid selle saaks pööningu asemel kasutatavateks ruumideks välja ehitada. Hoone uus funktsioon võiks olla elamupind ja/või äripind.

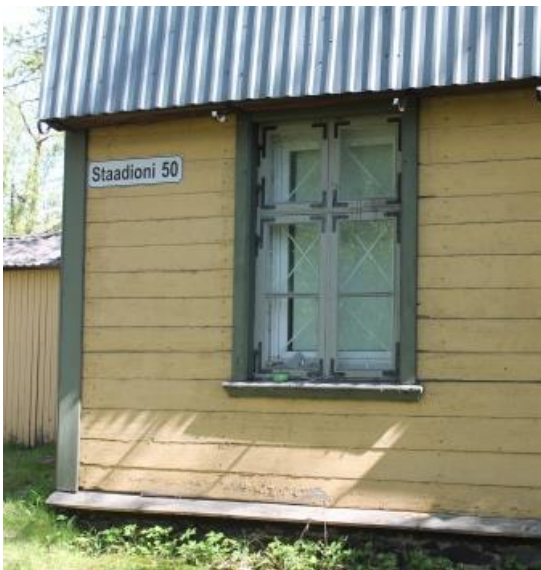
Foto 31. Remonditud aken A2.

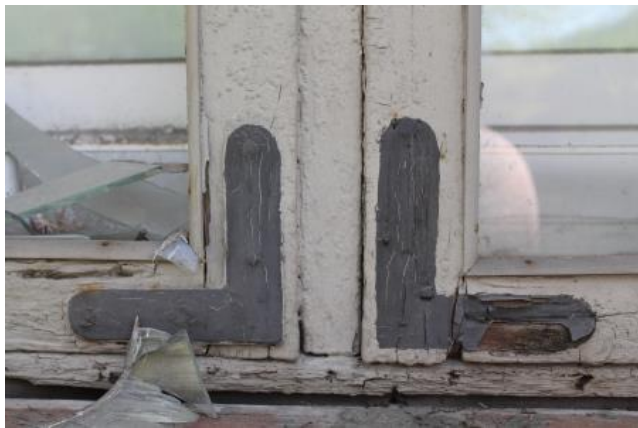
Foto 32. Viimati kasutusel olnud hooneosa remonditud aken. Ruumi 1 hoovipoolne aken. Korda tehtud nii, et olemasolevad metallosad on üle värvitud tumeda värviga ning puuduvad osad on lihtsalt juurde maalitud.

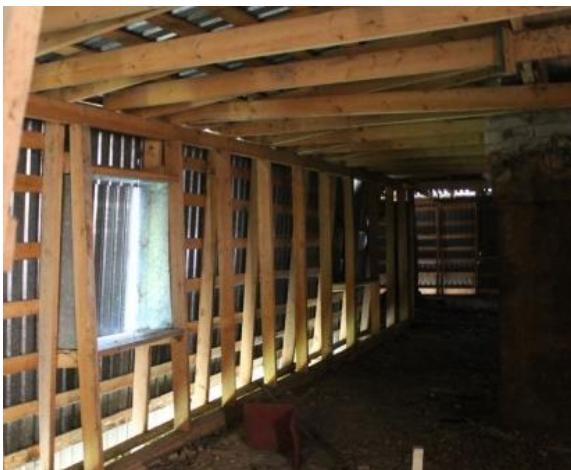
Foto 33. Katusekonstruktsiooni sisse ehitatud aknakohad.

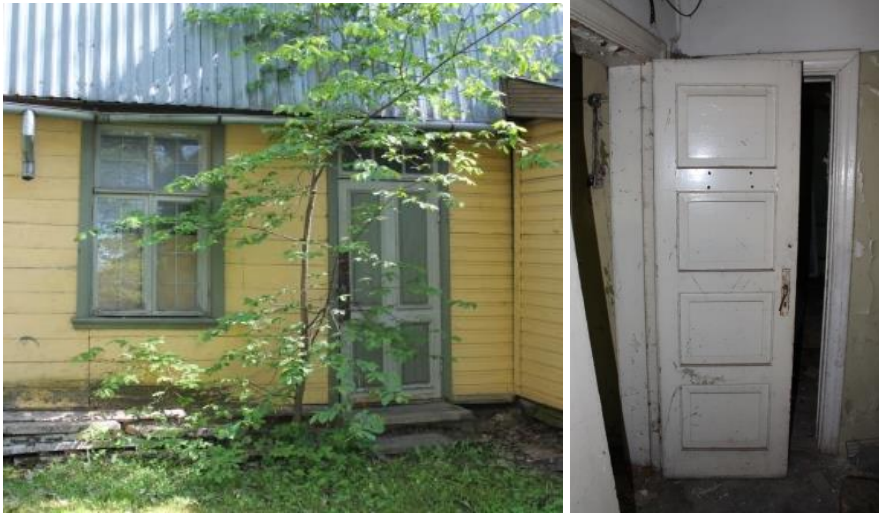
Fotod 34 ja 35. Säilinud algupärased tahvelluksed VU2 ja SU7.

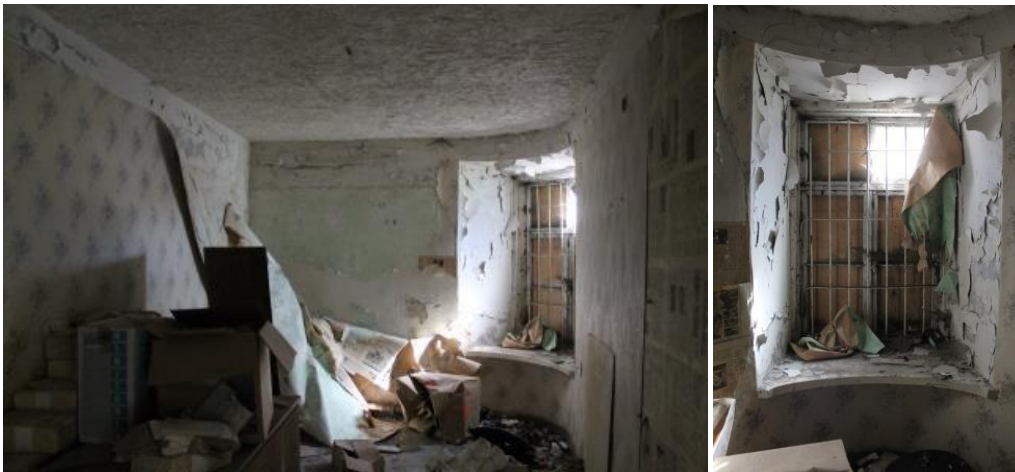
Fotod 36 ja 37. Vaade ruumi nr 12 ümarale välisnurgale, kus asub seina sisse ehitatud aknalauaga algupärane puitaken koos kinnititega.

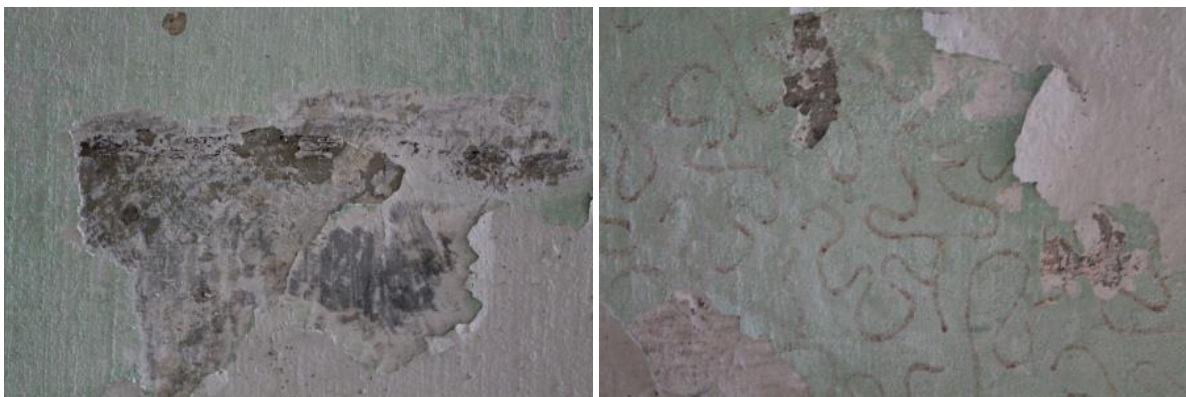
Fotod 38 ja 39. Ruumis nr 12 säilinud varasemate viimistluskihtide fragmendid. Näha algset maalitud seinajaotust ja hilisemat rullmustrit.

1. Teostada värviuuringud kõige vanemas hooneosas ja dokumenteerida leiud. Ruumides 12 ja 25 on näha maalitud jaotust.
2. Säilitada akende kinnituselemendid (kremoonid, -vasted, -suunajad, -latid, pöörad, jne).
3. Uue hoone põhiplaan peaks olema liigendatud, samas ei pea olema identne vana hoone põhiplaaniga. Näidiseks võib võtta eritingimustele lisatud Staadioni tn 50 korterelamu eskiisi (vaata lisa 7, lk 20).
4. Uue hoone lubatav maksimaalne arhitektuuriliste mahtude jaotus kahekorruseline koos katuse korrusega (lisaks soovi korral keldrikorrus).
5. Uue hoone maht ca 2800m<sup>3</sup>.

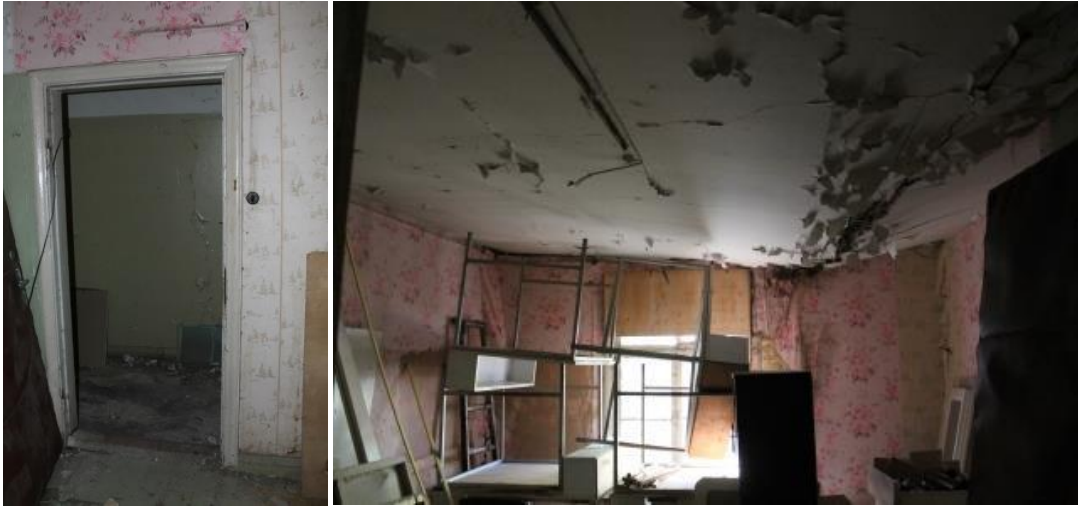
Fotod 40 ja 41. Vaade ruumile 14. Säilinud algne ukseliist. Ruumi lagi on sisse vajumas.

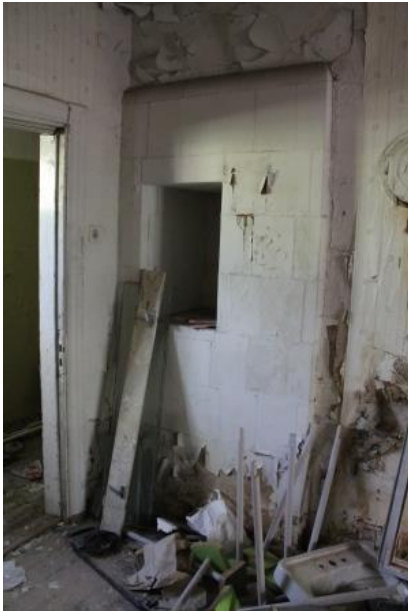
Foto 42. Ruumis nr 15 säilinud ahi.

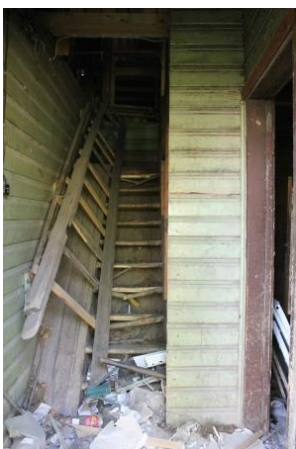
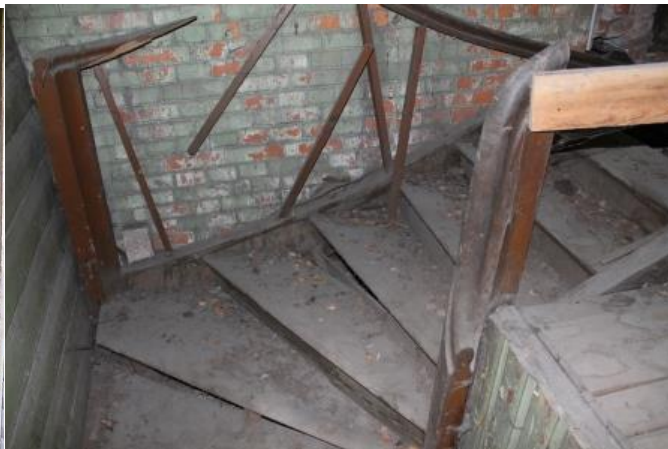
Fotod 44 ja 45. Ruumist nr 16 teisele korrusele viiv puittrepp.

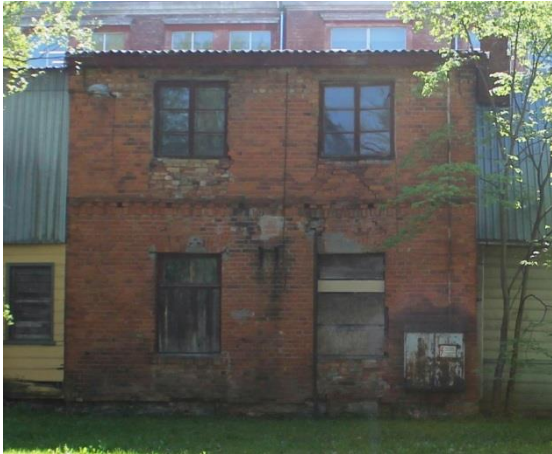
Keskmise hooneosa on kõige halvemas seisukorras. Selle telliskivist seintes on palju suuri pragusid ja vundament on maa sisse vajunud. Vahelaed on tellisvõlvidest terastalade vahel (ruumid nr 18, 19 ja 20) ja monoliitset raudbetoonist terastalade vahel (ruum nr 17). Vahelaed on pragunenud ja kohati ohtlikud. Teisele korrusele viiv trepp on katkise käsipuu ja astmetega ning amortiseerunud. Samas seisukorras on trepimade teisel korrusel. Hooneosa katusekandjad ja kate on vanad ning suhteliselt halvas seisukorras. Ruumide seintel on suured praod, krohv on osaliselt maha kukkunud, on näha niiskuskahjustuse jälgi. Aknad on katki ja osaliselt kinni löödud puitlaudadega. Sadevete süsteem puudub täielikult.

Foto 46. Telliskivist ehitatud teine hooneosa.

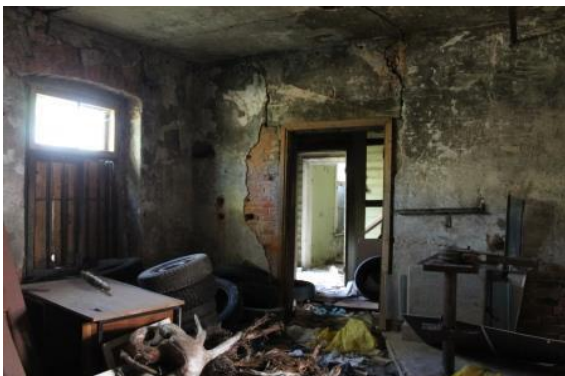
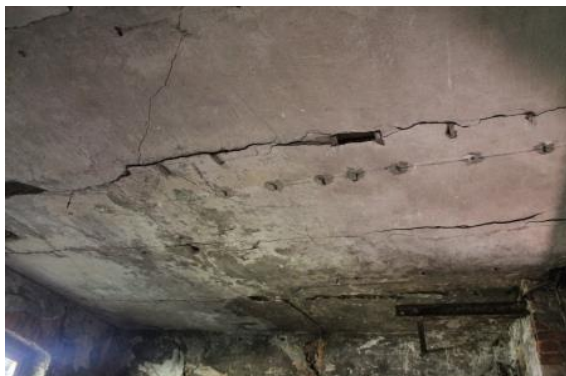
Fotod 48 ja 49. Ruumi nr 17 vaade ja pragunev lagi.

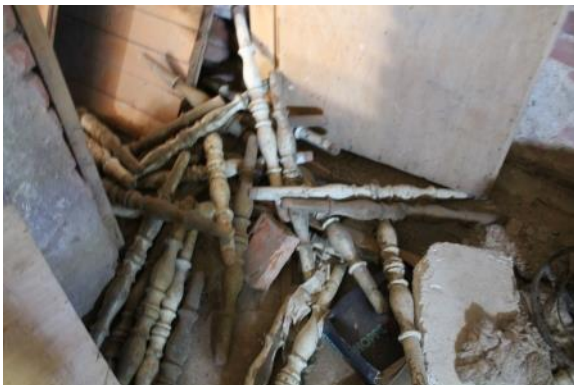
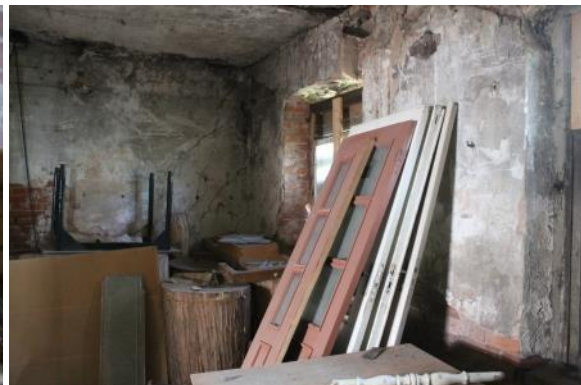
Fotod 50 ja 51. Säilinud trepi piirdepulgad ja tahvelluksed, mis on ladustatud ruumis nr 17.

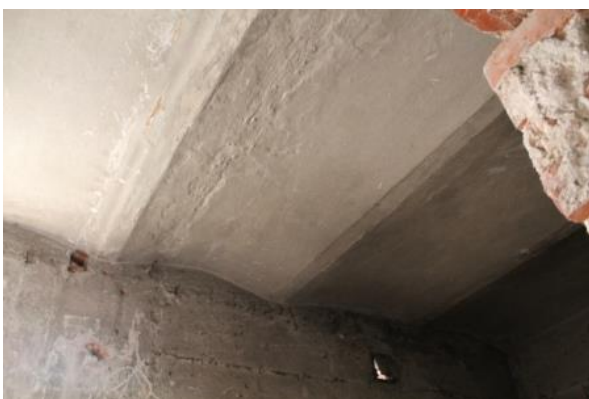
Foto 52. Ruumide nr 19 ja 20 võlvlagi.

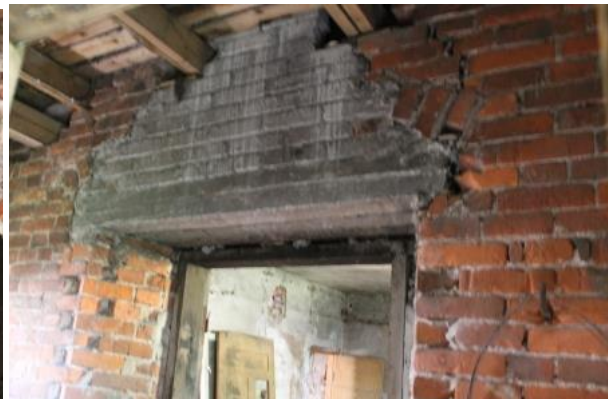
Foto 53. Ukse U14 kohal on näha parandust telliskivi seinas.

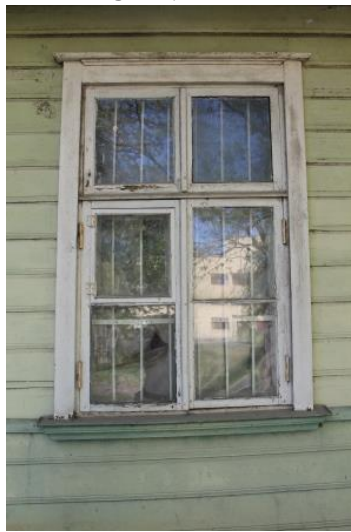
Foto 56. Säilinud algne aken A23.

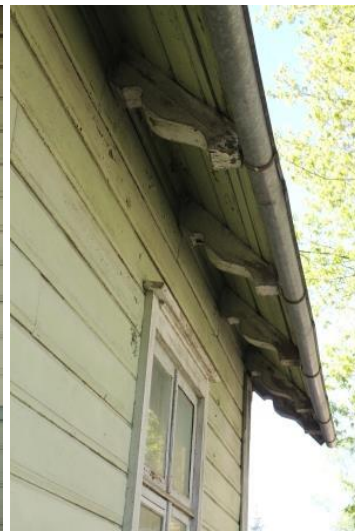
Foto 57. Profileeritud sarikaotsad.

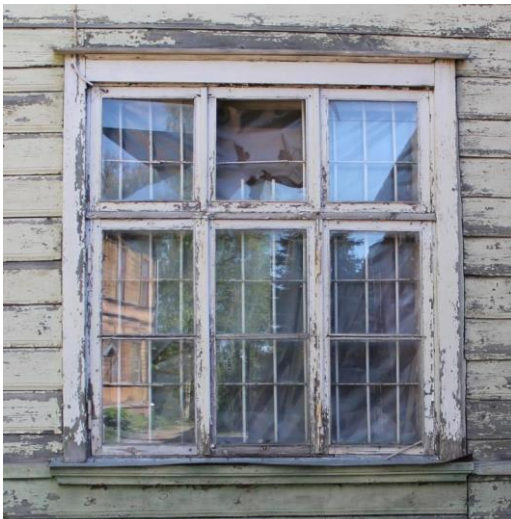
Foto 58. Aken A24, mis on ainuke üheksa ruuduga aken kogu hoones.

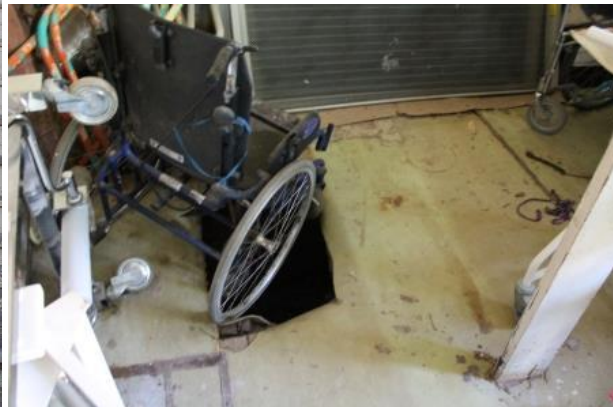
Kolmanda hooneosa olukord on sarnane esimese hooneosaga. Hoone on puitseintega ja pealt kaetud laudisega, millel on näha vihmaveest põhjustatud niiskuskahjustusi. Ruumi nr 25 põrandas on auk, lae sissevajumise vältimiseks on keset tuba pandud toeks post. Seintel on kohati krohvikaad, praod ning muud siseviimistluse kahjustused. Ruumi aknad on halvas seisukorras, osad klaasid on katki ning kaetud kilega, välisküljele on paigutatud trellid. Hooneosa ülejäänud ruumid on sarnases olukorras, kuigi rohkem põranda sissevajumisi ei märganud.

Foto 59. Auk ruumi 25 põrandas.

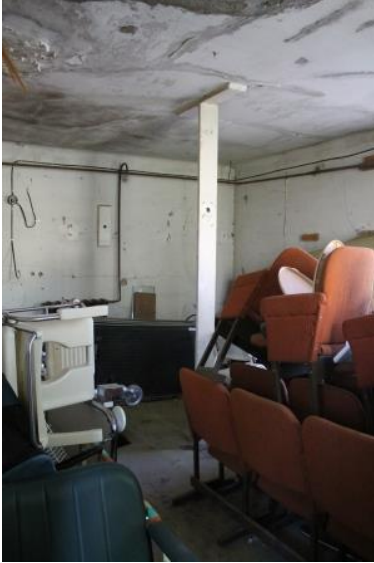
Foto 60. Vaade ruumile nr 25. Tugipost, mis hoiab lage sisse vajumast.

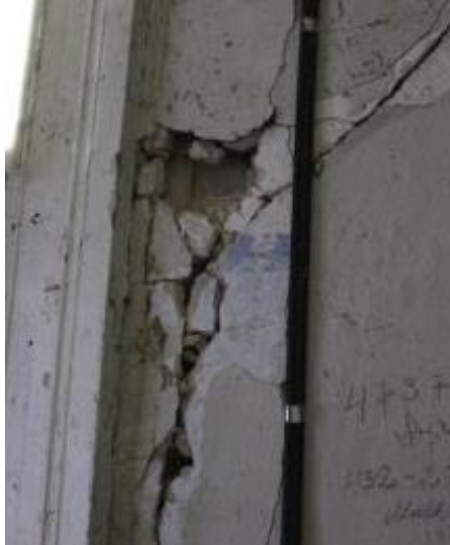
Foto 61. Ruumis nr 25 säilinud fragment algsest viimistluskihist. Näha maalitud seinajaotust.

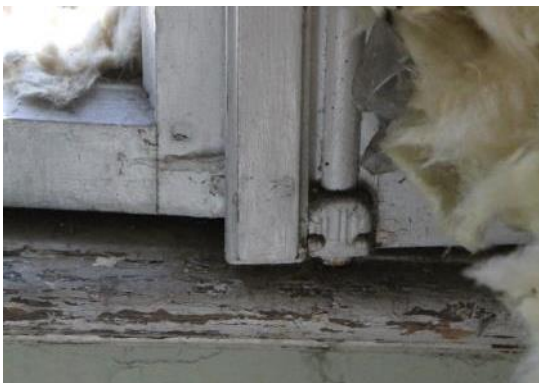
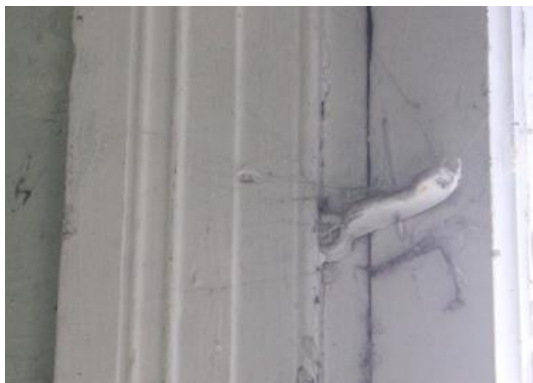
Fotod 62 ja 63. Paljudes ruumides on säilinud algsest aknakinnitid (kremoniid, suunajad, pöörad, jne).

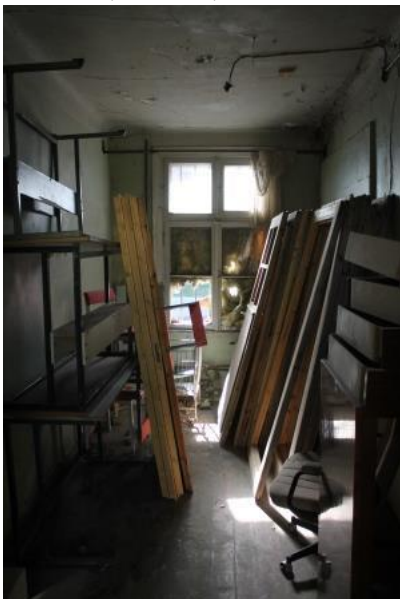
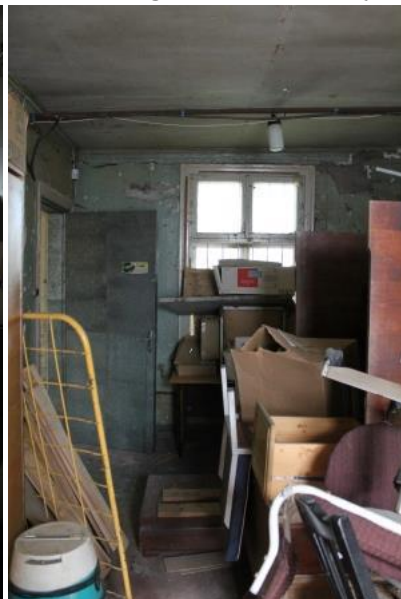
Foto 64 ja 65. Vaated ruumidele nr 23 (vasakul) ja 24 (paremal). Enamus Staadioni tn 50 hoone ruume on kasutusel mittevajaminevate asjade ladustamiseks.
