Sanatooriumi parkmetsa spordiväljak

Mänguväljaku ülevaatus akt

03.04.2019

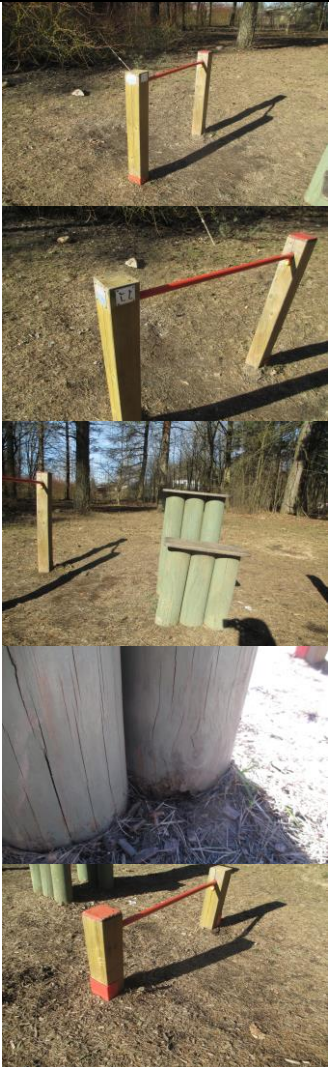
| Nr. | Mänguvahend | Hinnang | Hinnangu kommentaar | Soovitus | Pilt |
|---|---|---|--|--|--|
| 1. | Statiiv suru- tõmba | Halb | <ul style="list-style-type: none"> Puitpostid liiguvad maast. Kahel postil postiotsakate puudu. Immutus kulunud. Palgid kaldu vajunud, liiguvad maast, palkidel osalist pehkimist. Ühel postil maapiiril osalist pehkimist. | <ul style="list-style-type: none"> Puidu seisukorda maa sees ei näe; pigem mõistlik eemaldada (või lisada metallist maakinnitused). | |

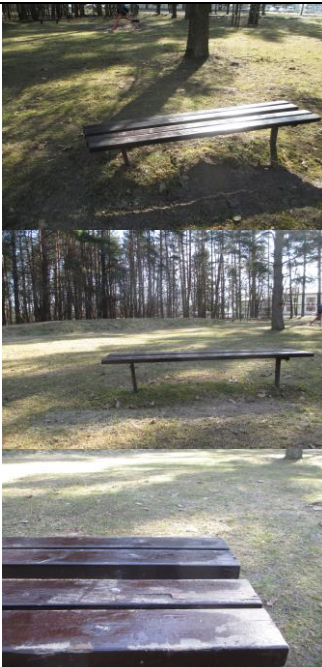
| 6. | Pink seljatoeta 2tk. | Ohtlik | <ul style="list-style-type: none"> • Pingi jalad kaldu. • Laudis kohati pehkinud. | <ul style="list-style-type: none"> • Eemaldada. | |

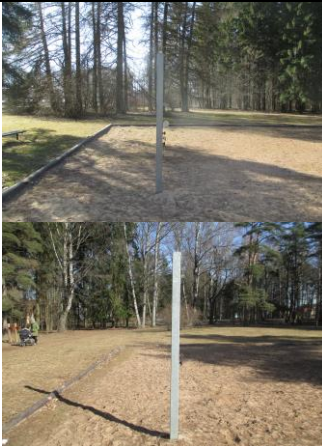
| 7. | Võrkpallikonstruktsioonid | Rahuldav | <ul style="list-style-type: none"> • Üks post kergelt kaldu. • Liivaalale muru kohati peale kasvanud. | <ul style="list-style-type: none"> • Betoneerida post otseks. • Korrastada ala ja lisada liiva. | |

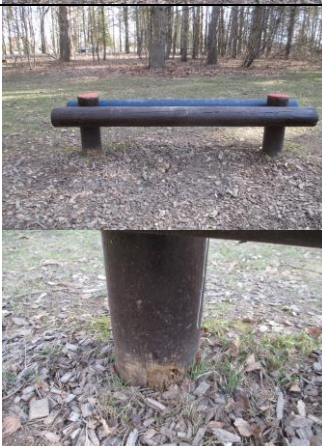
| 9. | Palkpink | Ohtlik | <ul style="list-style-type: none"> Palkpostid maa piirilt pehkinud. | <ul style="list-style-type: none"> Eemaldada. | |

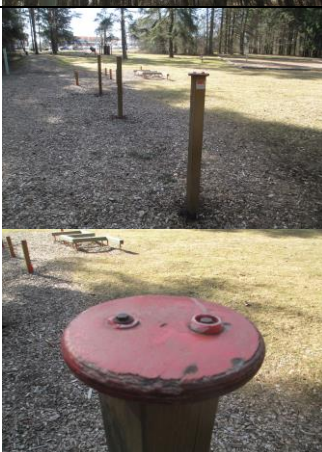
| 11. | Sprindipostid 3tk. | Rahuldav | <ul style="list-style-type: none"> Kruvi kattekorgid katki. | <ul style="list-style-type: none"> Vahetada korgid. | |

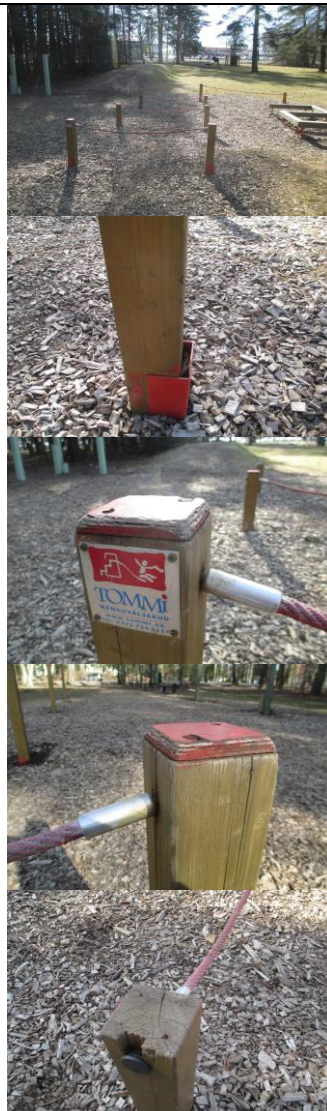
| 12. | Jooksutõkked | Halb | <ul style="list-style-type: none"> • On kaldu vajunud. • Puidul kahjustused. • Kõied liiguvad kinnitusest puidu sees. | <ul style="list-style-type: none"> • Eemaldada. | |

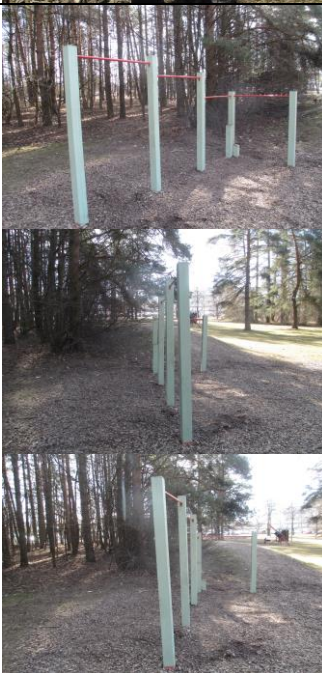
| 14. | 4 kõrgusega kangid | Ohtlik | <ul style="list-style-type: none"> • Postid kõiguvad. | <ul style="list-style-type: none"> • Puidu seisukorda maa sees ei näe; mõistlik eemaldada. | |

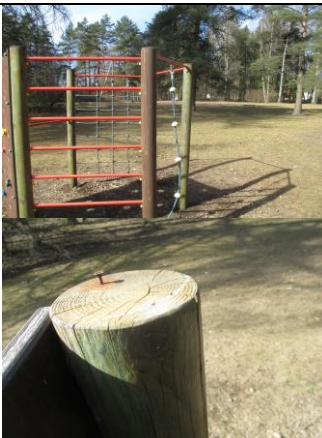
| 16. | Ronila 6-osaline | Ohtlik | <ul style="list-style-type: none"> • Kolmel palkpostil maa piiril pehkimist. • Üks post kaldu. • Postid kõiguvad. • Turvaala ebapiisava suurusega, koorepuru vähe. • Posti otsakate puudu, kruvi väljas. | <ul style="list-style-type: none"> • Eemaldada. | |

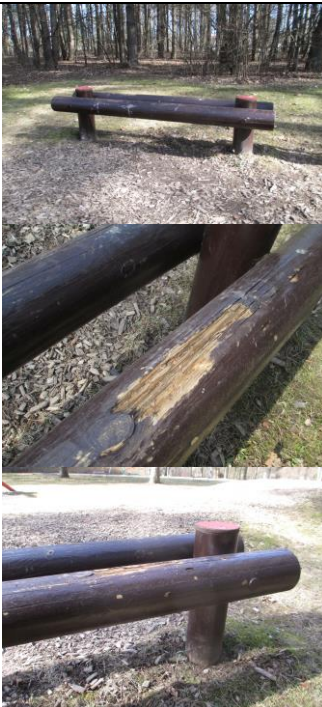
| 19. | Palkpink | Ohtlik | <ul style="list-style-type: none"> Palk pehkinud. | <ul style="list-style-type: none"> Eemaldada. | |
