LIIKLUSOHUTUSE AUDITEERIMINE

Tartu POP-UP rattaradade projekt

Töö nr: 2022-T060

**AUDITEERIMISE ETAPP: etapp II tööprojekti
auditeerimine**

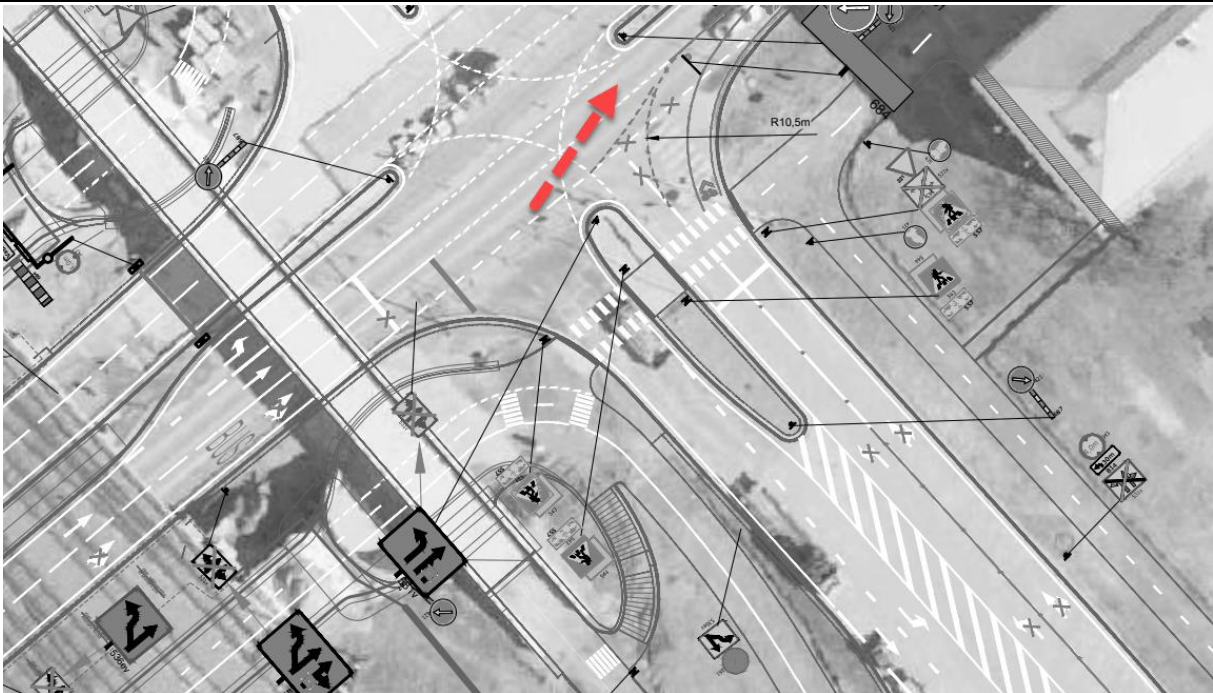
Probleem nr:	1	Asukoht (PK/km):	Riia tn ja Vaksali tn ristmik
Probleemi kirjeldus:	Buss peab reastuma otse liikuvate sõidukite ritta.		
Risk:	A2/3		
Riski selgitus:	Sõiduradade arvu vähendamise tõttu on liiklustihedus ühe raja kohta suurem kui tavaliselt ning tiptunnil on tõenäoline, et bussil tekib raskusi sõidukite tihedasse ritta otsesõidurajale reastuda. Võivad tekkida külgkokkupõrked.

Audiitori arvamus probleemi lahenduse osas:	<div>1. Foorilahenduse puhul lisada ühistranspordi foor, mis laseb ühistranspordi mõni sekund varem ristmikule.</div> <div>2. Lisada teavitus sõidukijuhtide teeandmiseks ühissõidukile.</div>		
Risk:	<div>1. A4/1</div> <div>2. A3/2</div>		
Riski selgitus:	<div>1. Ühissõiduk jõuab reastuda sõidukite ette konfliktita.</div> <div>2. Ühissõidukile antakse lihtsamini teed ümberreastumiseks, kuid konflikt reastumisel säilib.</div>

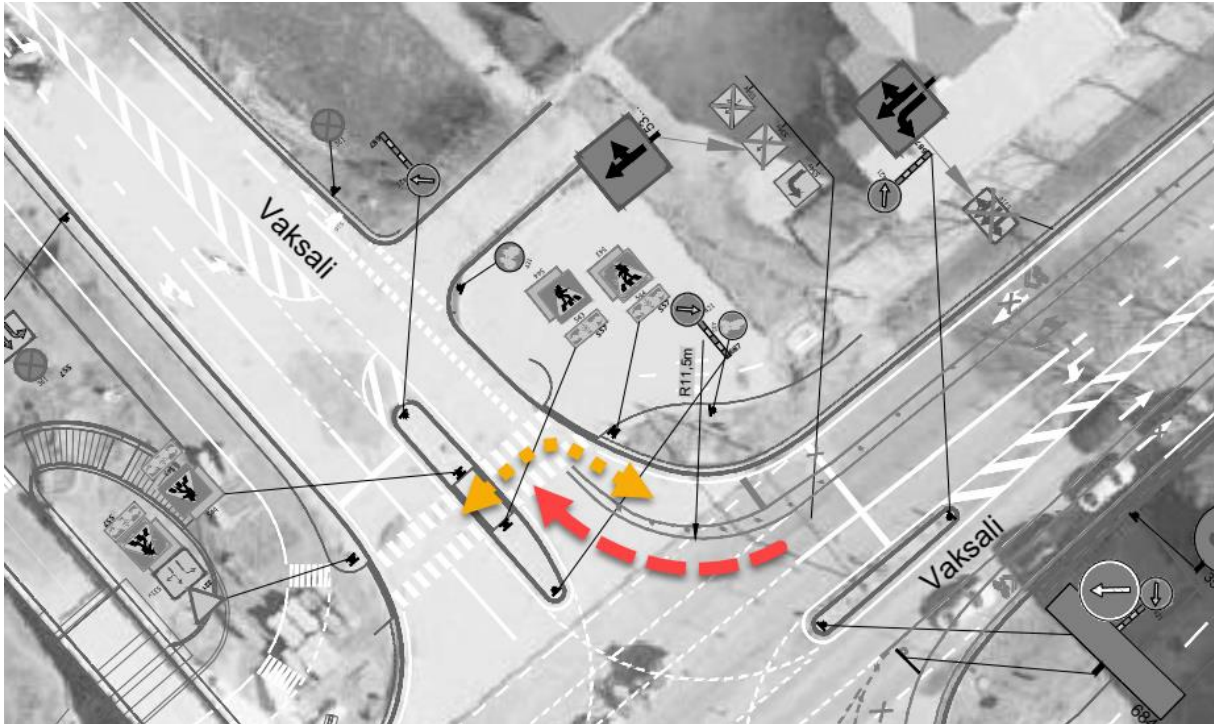
Probleem nr:	2	Asukoht (PK/km):	Vaksali tn ja Riia tn ristmik
Probleemi kirjeldus:	Jalgrattur suunatakse teed ületama nii, et ta peab vaatama selja taha, et näha lähenevat sõidukit.		
Risk:	C3/6		
Riski selgitus:	Jalgratturi teeületuse koht asub teest eemal ning sinna jõudmiseks peab rattur Riia tn pidi kulgevalt rattarajalt pöörama ennast Vaksali tn-ga pikisuunaliseks, mis raskendab tal näha Riia tn poolt tulevat sõidukit. Samuti võib olla ka mootorsõidukijuhile ebaselge teeandmise vajadus, kuna jalgrattur paigutub liigub piki Vaksali tn ning mootorsõidukijuhile ei pruugi olla selge, kas jalgrattur soovib ületada Vaksali tn või mitte.

Audiitori arvamus probleemi lahenduse osas:	Paigaldada hoiatusmärk Riia tn-lt tulevatele juhtidele infoga, et jalgratturid ületavad teed ning teeandmise kohustusest.		
Risk:	B3/4		
Riski selgitus:	Riia tn-lt Vaksali tn-le suunduv mootorsõidukijuht on informeeritud võimalikust teed ületavate jalgratturist.

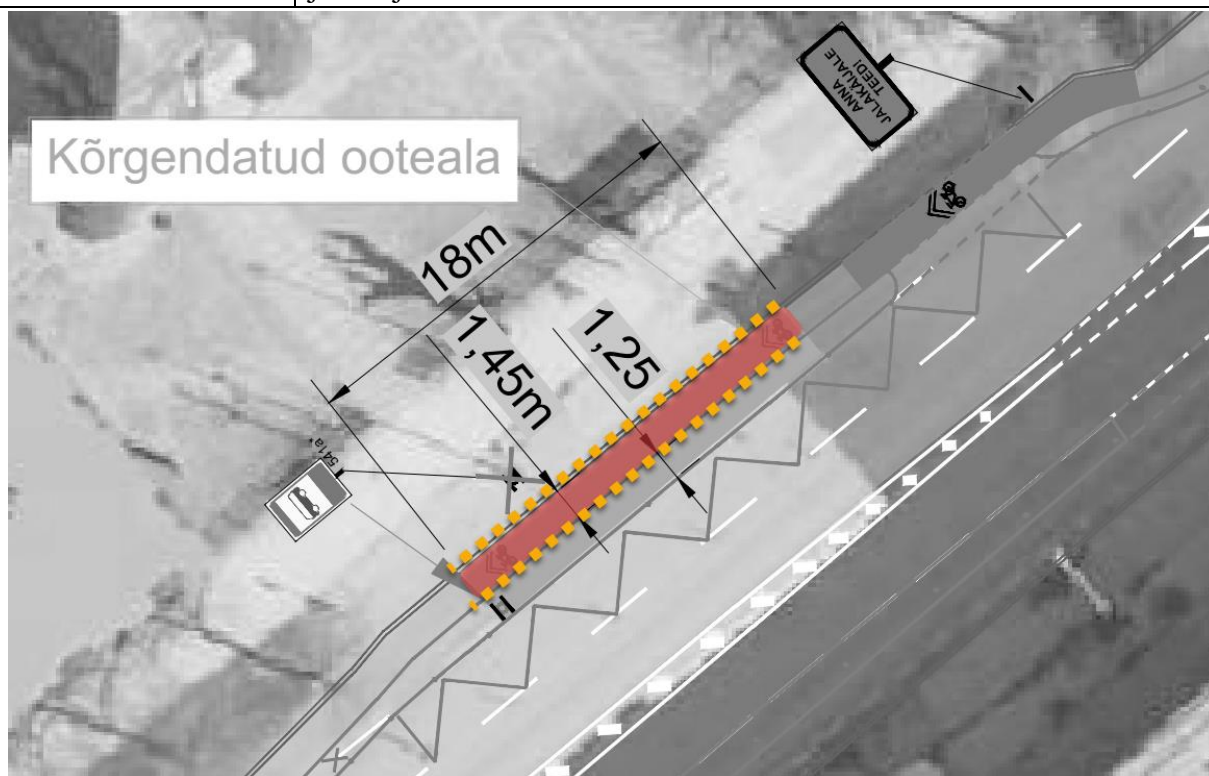
Probleem nr:	3	Asukoht (PK/km):	Ühistranspordipeatused
Probleemi kirjeldus:	Bussist väljuvad sõitjad astuvad jalgrattarajale.		
Risk:	C3/6		
Riski selgitus:	Bussist väljuv sõitja ei ole informeeritud, et väljumisel on tal suhteliselt kitsas ala enne jalgrattarada. Kuigi jalgratturile on antud info tee andmiseks jalakäijale, peaks ohust olema informeeritud ka bussist väljuja. Samuti on tähistus ja info vajalik kõnniteelt bussi peale suunduvale jalakäijale.

Audiitori arvamus probleemi lahenduse osas:	Märgistada kõrgendatud ootealal jalgrattarada teise värviga ning eraldada jalgrattarada ja ooteala omavahel joonega
Risk:	C4/3
Riski selgitus:	Bussi pealt tulija ja bussi peale mineja on teadlikud jalgrattarajast ning oskavad hoiduda võimaliku ohu eest.

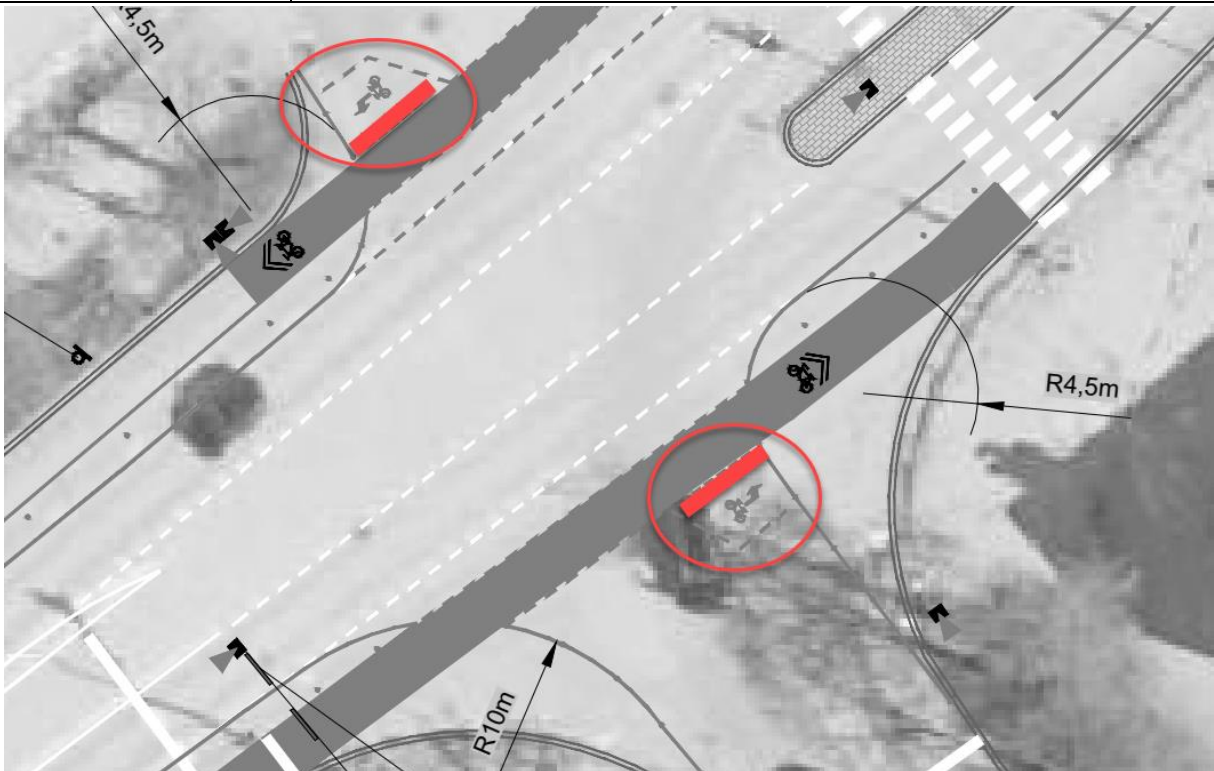
Probleem nr:	4	Asukoht (PK/km):	Pepleri tn, Väike-Tähe tn, Akadeemia tn, Tähe tn jne
Probleemi kirjeldus:	Jalgratta vasakpöörde kastis on fooriristmikul teemärgis 943 („Teeandekoht“).		
Risk:	C2/9		
Riski selgitus:	Jalgrattur võib ekslikult arvata, et ta võib ilma lubava foorituleta teed ületada kuna ta asub fooritulest eespool ning märgistus on „Teeandekoht“.

Audiitori arvamus probleemi lahenduse osas:	Kasutada märgistuse 943 asemel stoppjoone märgist 941.		
Risk:	C3/6		
Riski selgitus:	Jalgratturile on selgem, et ta peab ootama stoppjoone taga foori lubavat tuld.

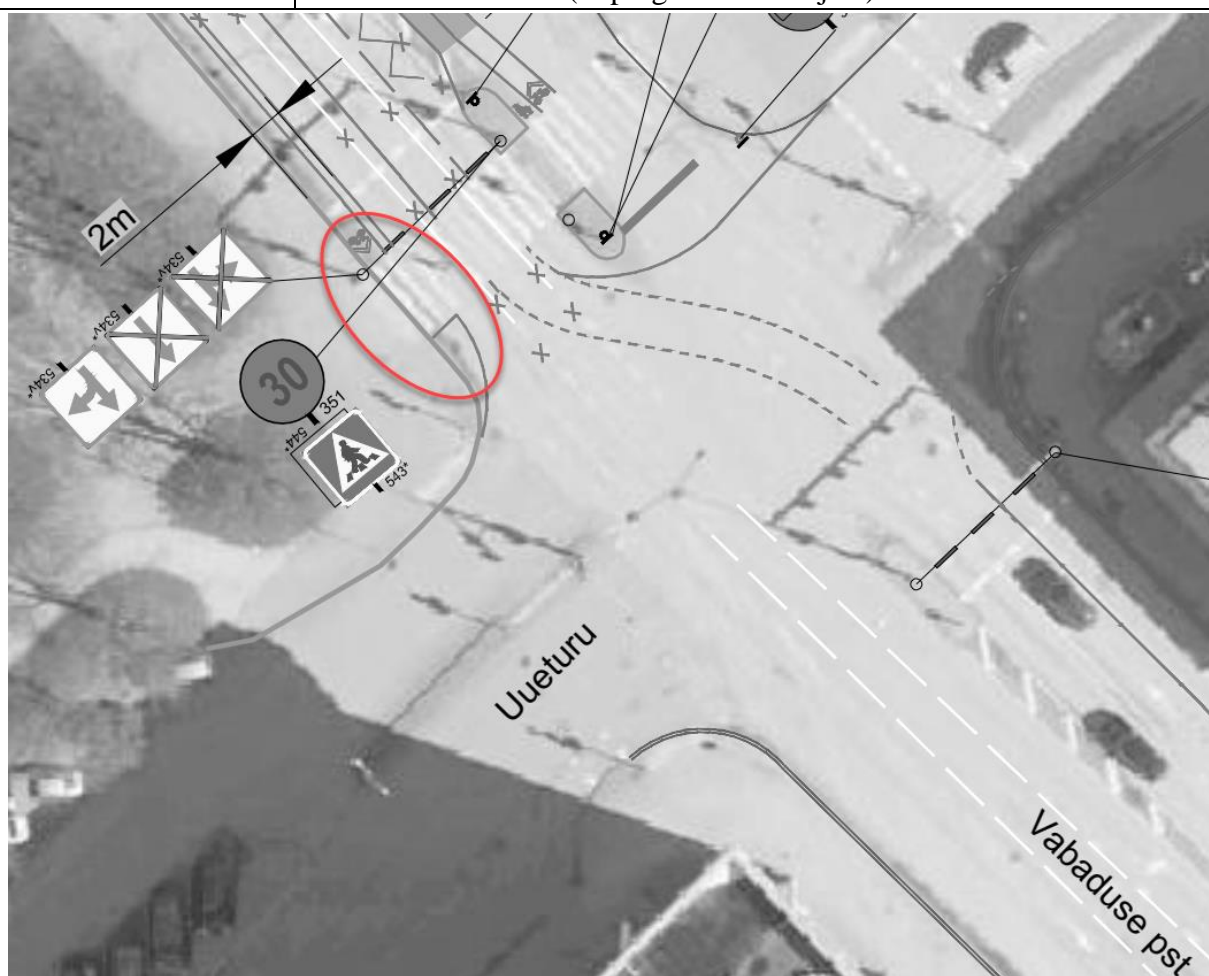
Probleem nr:	5	Asukoht (PK/km):	Uueturu tn ja Vabaduse pst ristmik
Probleemi kirjeldus:	Jalgrattarada lõppeb hoiatamata ära ilma edasiste liikumissuundade juhisteta.		
Risk:	C4/3		
Riski selgitus:	Jalgrattarada on lõpetatud märgistatud saarega, mis nagu ei lubaks jalgratturil otse edasi sõita. Jalgrattur ei pruugi teada pargi kõrvalt kulgevast jalgrattateest ja/või soovib sõita otse piki Vabaduse puiesteed. Samas on jalgratturil õigus kasutada sõitmiseks ka sõiduteed. Jalgrattur võib saare tõttu sattuda segadusse liikluskorralduse mõttest ning teha ootamatu manöövri (nt põigata kõrvalrajale).

Audiitori arvamus probleemi lahenduse osas:	Paigutada raja lõppemisel eelnevalt viit jalgratta sihtkohtadega, mis näitaks, kust kuhu jalgrattur sõita saab. Samuti eemaldada eksitav märgistatud saar. Viimase asemele võiks soovitavalt märgistada suunanooled.
Risk:	B4/2
Riski selgitus:	Jalgrattur mõistab paremini liikluskorraldust ja saab teha otsuse enne ristmikule jõudmist ning käituda ristmikul ootuspäraselt ka teistele liiklejatele.

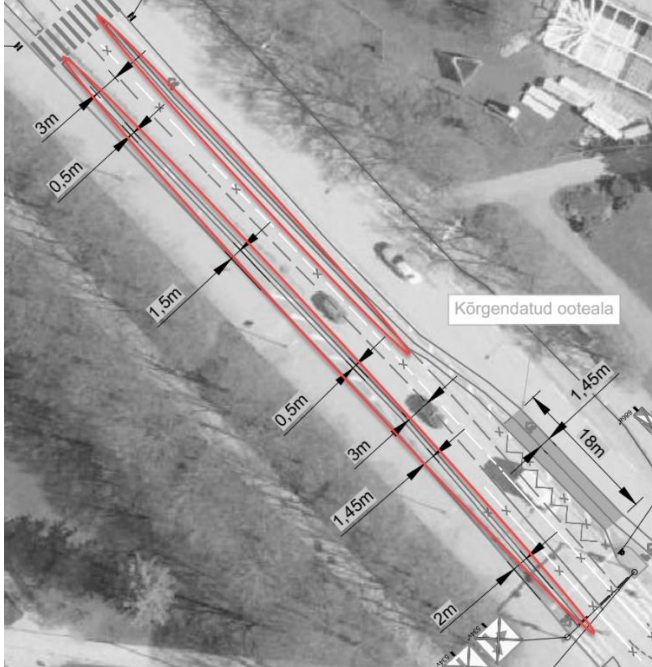
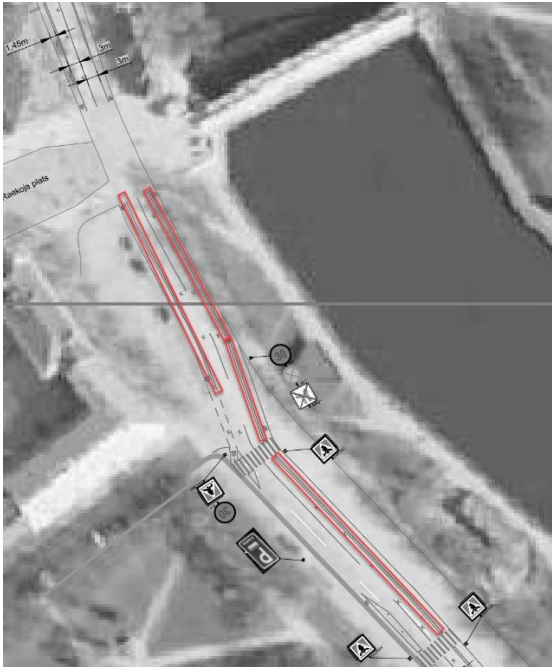
Probleem nr:	6	Asukoht (PK/km):	Vabaduse pst
Probleemi kirjeldus:	Puuduvad jalgrattarada ja sõidurada eraldavad püstmärgised.		
Risk:	C4/3		
Riski selgitus:	Kuna mujal on eraldavad püstmärgised olemas, siis võib liiklejale jääda mulje, et antud kohas on liikluskorraldus kuidagi teistsugune ning sõidukid võivad kalduda kõrval olevale rajale, mille tulemusel võib toimuda liiklusõnnetus. Liiatigi kui ruum on sõidukite jaoks kitsam.		
<div>

</div>			
Audiitori arvamus probleemi lahenduse osas:	Kavandada püstmärgised ka puuduvatesse kohtadesse radade eraldamiseks.		
Risk:	B4/2		
Riski selgitus:	Jalgrattarada ja sõidurada on üksteisest püstmärgisega eraldatud ning sõidukid ei kaldu kõrvalolevale rajale. Kokkupõrkeoht on väiksem.

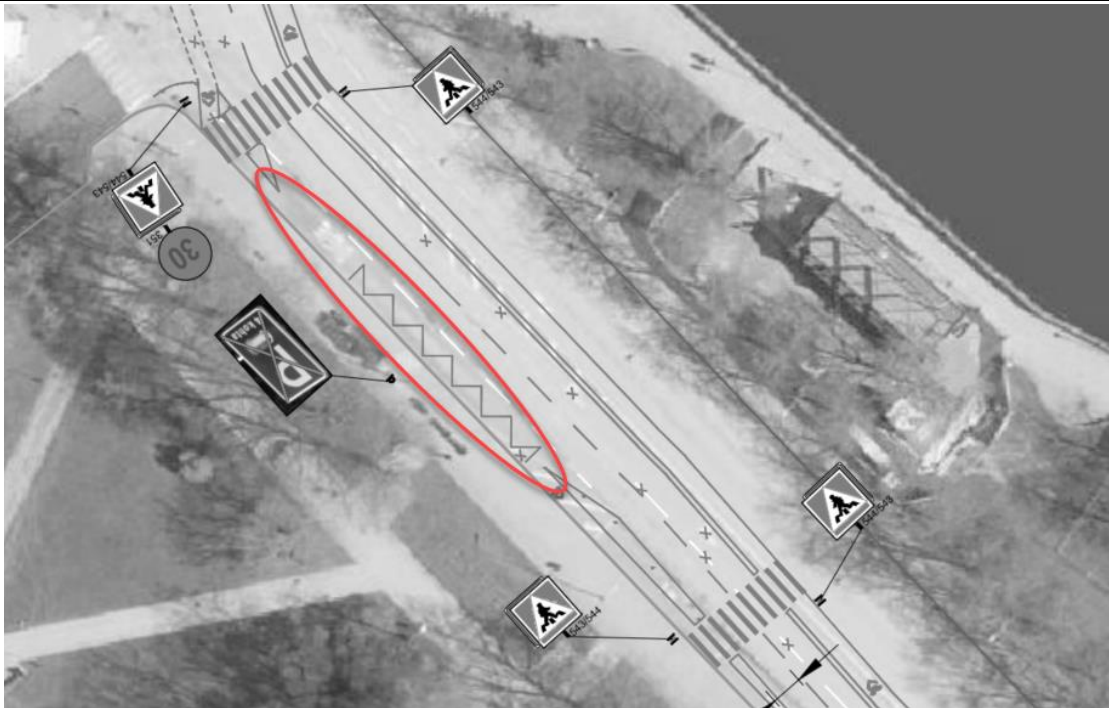
Probleem nr:	7	Asukoht (PK/km):	Vabaduse pst
Probleemi kirjeldus:	Ühistranspordipeatuse lahendus on erinev teistest ühistranspordipeatustest.		
Risk:	C4/3		
Riski selgitus:	Erinevad lahendused ühistranspordi peatuste puhul võivad liiklejat segadusse viia käitumise osas, mida temalt oodatakse ühistranspordipeatusele lähenedes.

Audiitori arvamus probleemi lahenduse osas:	Kuna ruumi tänavaristlõikes on, siis võiks lahendusena kasutada sarnast lahendust, mis mujal – kõrgendatud ootealaga ja eraldatud jalgrattarajaga lahendus.		
Risk:	B4/2		
Riski selgitus:	Liikleja jaoks on käitumismudel selgem ning lahendus on ohutum.

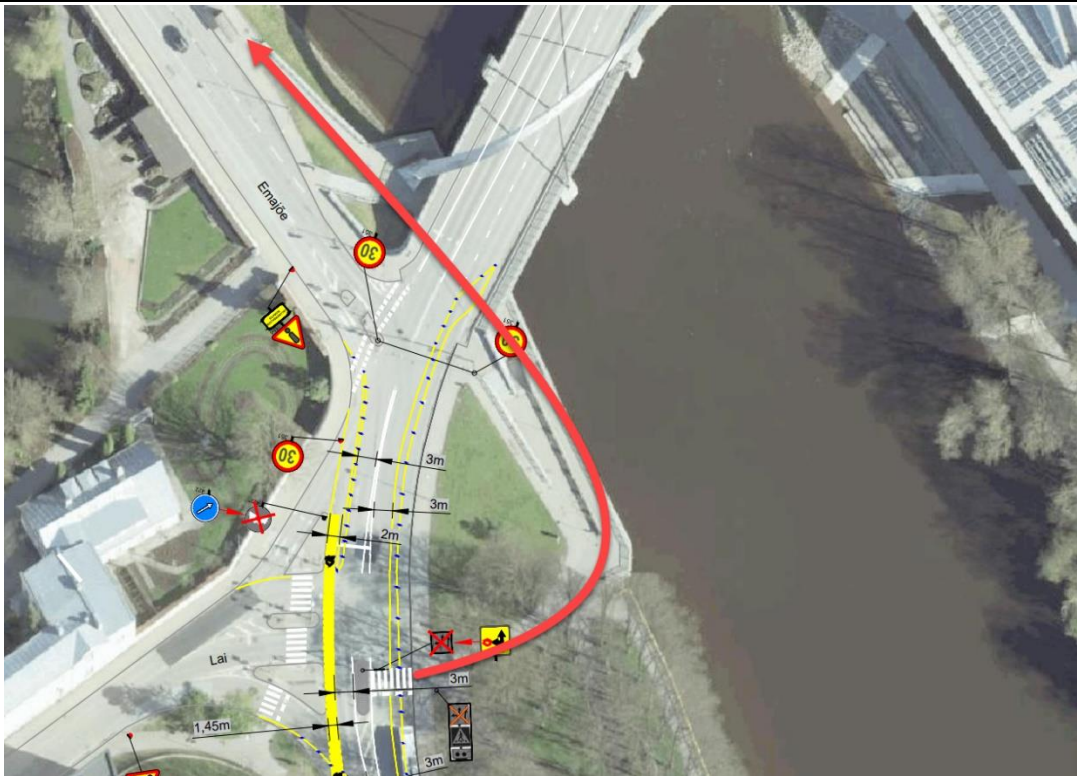
Probleem nr:	8	Asukoht (PK/km):	Vabaduse pst ja Emajõe tn ristmik
Probleemi kirjeldus:	Ei ole ühendust või sellele viidet Vabaduse pst-lt Emajõe tn-le.		
Risk:	C4/3		
Riski selgitus:	Projekti lõpus suunatakse Vabaduse pst-lt tulev jalgrattur olemasolevale jalgrattarajale Vabadussillal, aga Emajõe tn-le on objekti lõpust raske saada ning jalgrattur võib ohtlikult käituda kui avastab, et ta ei ole sattunud sinna, kuhu ta soovis. Jalgrattur võib hakata teed ületama vales kohas. Võivad tekkida ohtlikud olukorrad või kokkupõrked teiste liiklejatega.

Audiitori arvamus probleemi lahenduse osas:	Paigaldada suunaviit, mis aitab leida õiget marsruuti Emajõe tn-le. Võimalik on kasutada lähima ülekäiguraja asukohta. Näha ette ka vastav märgistus suunavate noolte näol.
Risk:	A4/1
Riski selgitus:	Jalgratturile on selge, kuidas ta saab suunduda Emajõe tn-le ning objekti lõpus ei teki segadust ja ohtlikke manöövreid.

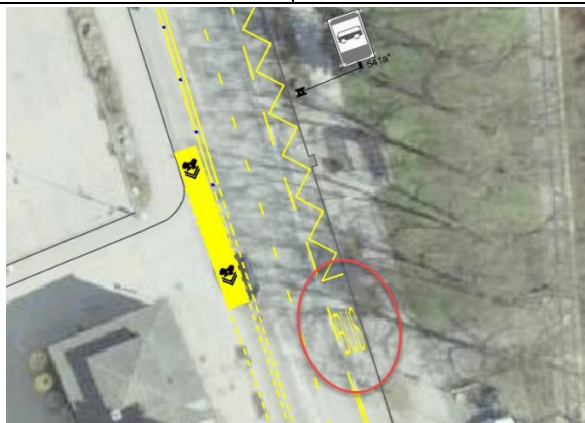
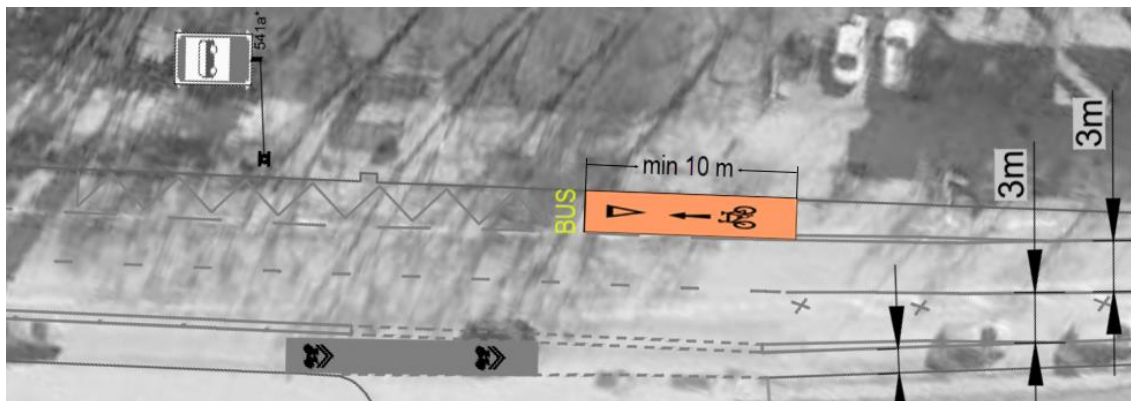
Probleem nr:	9	Asukoht (PK/km):	Jalgrattarajal asuvad ühistranspordi peatused
Probleemi kirjeldus:	Jalgratta ja ühissõiduki konfliktalas ei ole selgelt tähistatud eesõigus.		
Risk:	C3/6		
Riski selgitus:	Konfliktalale jõudes ei ole liiklejatele selge, kumb peaks teisele teed andma ning võib juhtuda, et bussid suruvad jalgratturid äärekivi vastu. Tagajärjed võivad olla küllalt rasked.

Audiitori arvamus probleemi lahenduse osas:	Rakendada jalgrattarajal asuvate ühistranspordi peatuste ees konfliktalal tähistus, mis kohustaks jalgratturil teed andma peatusesse tulevale bussile (vt skeem 2).		
Risk:	B4/2		
Riski selgitus:	Teeandekohustus on selgelt määratletud ning kokkupõrkeoht on väiksem.

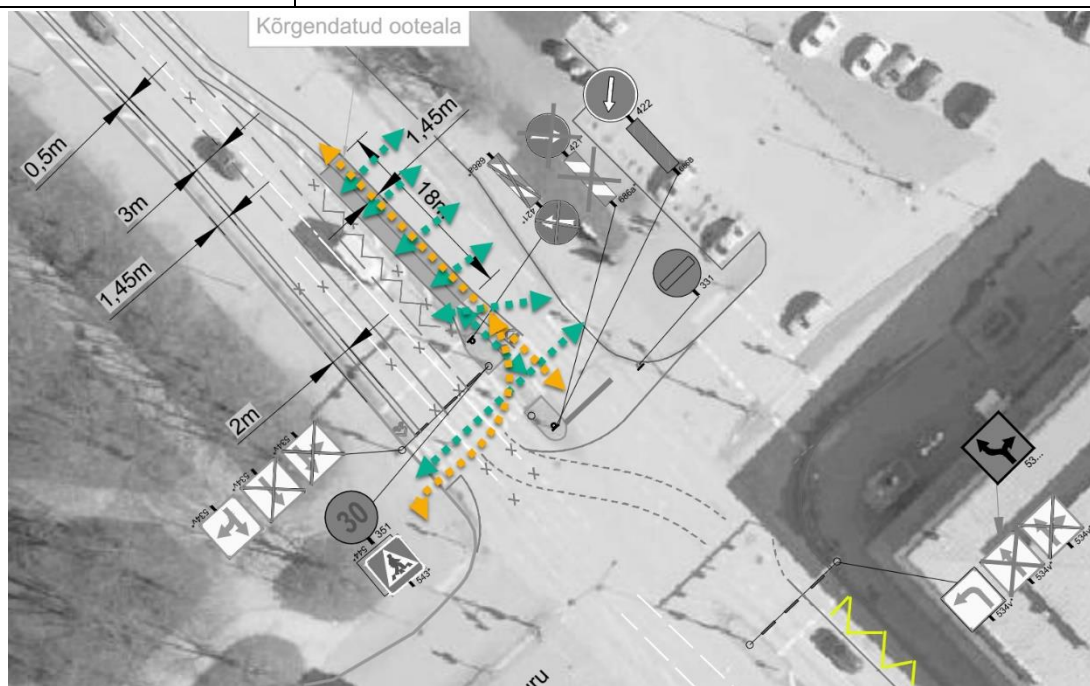
Probleem nr:	10	Asukoht (PK/km):	Vabaduse pst ja Uueturu tn ristmik
Probleemi kirjeldus:	Ühissõiduki kasutajate liikumise trajektoolid lõikuvad jalgratturite trajektooriga.		
Risk:	B3/4		
Riski selgitus:	Ühissõidukipeatuse asukoht toob jalakäijaid peatusesse erinevatest suundadest nii endise peatuse poolt kui ka ülekäiguraja poolt. Kõikide nende teed ristuvad jalgratturite sõidusuundadega, mis võib põhjustada arusaamatust liiklejas ning põhjustada kokkupõrkeid. Peatuse lahendus on valitud sarnane, mis on kasutusel kitsastes oludes, mis antud juhul ei ole kohane.

Audiitori arvamus probleemi lahenduse osas:	<ol style="list-style-type: none"> 1. Muuta ühistranspordipeatuse lahendust nii, et jalgratturite ja jalakäijate liiklusruum oleks piisav tagamaks mõlema liiklejate grupi ohutus. 2. Nihutada bussipeatus teisele poole ristmikku kinnimärgistatud raja kohale, kus bussikasutajate trajektoolid ei ristu jalgrattaraja kasutajate omaga. 		
Risk:	<ol style="list-style-type: none"> 1. B4/2 2. A4/1 		
Riski selgitus:	<ol style="list-style-type: none"> 1. Jalakäijatel ja jalgratturitel on piisav ruum ning trajektootide lõikumine ei ole nii kriitiline. Liiklejad saavad paremini üksteisega arvestada. 2. Jalgratturite sõidutrajektoor ei ristu bussikasutajate omaga ning jalakäijatel on eraldi olemas ruum, kus neil on turvaline ühistranspordi peale minna.

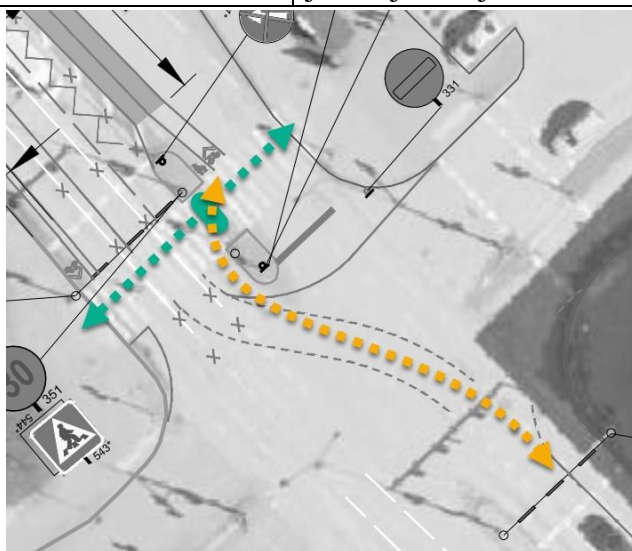
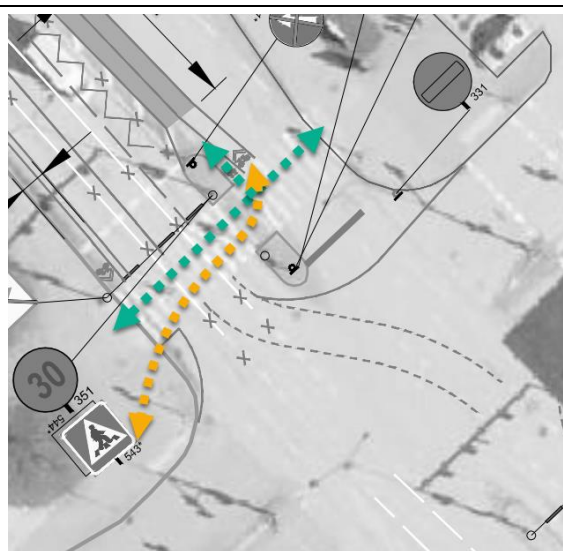
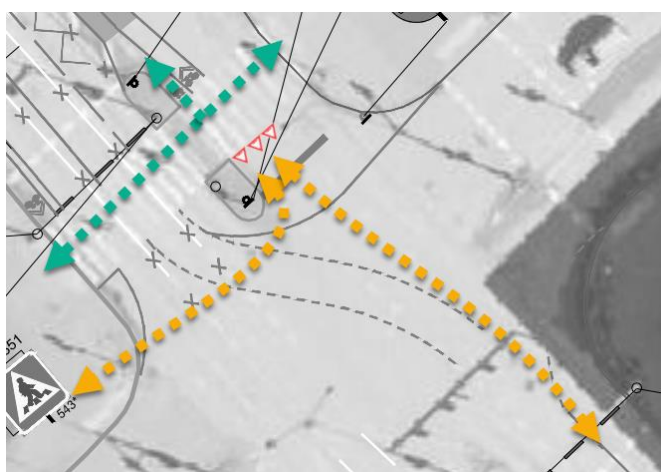
Probleem nr:	11	Asukoht (PK/km):	
Probleemi kirjeldus:	Konflikt jalakäijate ja jalgratturite vahel.		
Risk:	B3/4		
Riski selgitus:	Jalgratturite ja jalakäijate trajektoolid ristuvad ning oht on, et toimub kokkupõrge. Jalgratturid, kes tulevad piki Vabaduse pst-d peavad sõitma läbi jalakäijate ooteala, kus jalakäijad ootavad rohelist foorituld. Samuti on konfliktuvad Uueturu tn suunas liikuvate jalgratturite ja jalakäijate trajektoolid

Audiitori arvamus probleemi lahenduse osas:	Kujundada jalgrattarajale saamine loogilisemaks ja mittekonfliktuvaks jalakäijatega. Piki Vabaduse pst-d liikuva jalgratturi võiks viia võimalikult otse jalgratta raja suunas foori lubava tule ajal ning lubades tal liikuda eraldusaarest paremalt. Uueturu tn suunalised jalgratturid suunata samuti paremalt poolt eraldusaart jalgrattarajale teeande kohustusega jalakäijale.		
Risk:	B4/2		
Riski selgitus:	Jalakäijate ja jalgratturite liikumise suunad lõikuvad konkreetsetes kohas, kus on mugavam reguleerida teeandmist ja olukord on liiklejatele selgem.

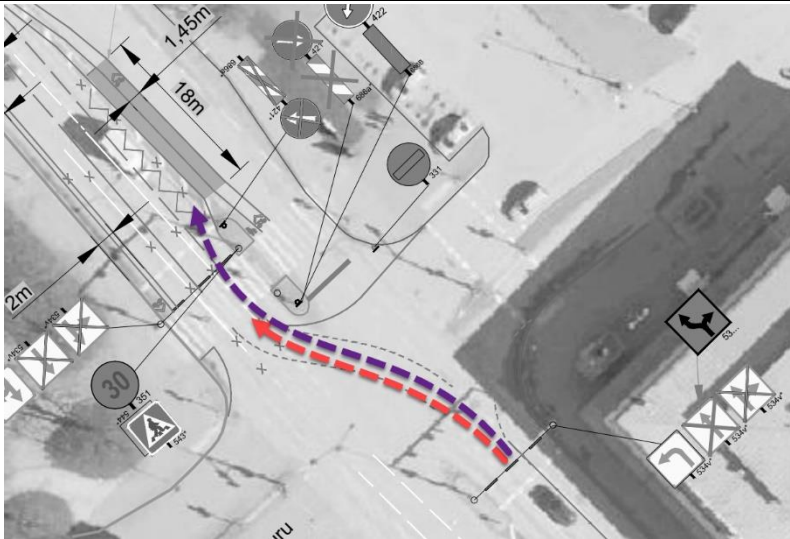
Probleem nr:	12	Asukoht (PK/km):	Vabaduse pst ja Uueturu tn ristmik
Probleemi kirjeldus:	Sõiduraja kõrvalepõige on suur.		
Risk:	A3/2		
Riski selgitus:	Suure kõrvalepõike korral hakatakse trajektoori nõ otseks lõikama. Selle tulemusena kaldutakse vasakpööraja trajektoorige. Vahetult peale ristmikku peab ühissõiduk (lilla nool) pöörama peatusesse, mille tõttu võib sõidutrajektoori oluliselt kõrvale kalduda soovitud trajektoorige. Juhil on vastuvõtvas pooles raske leida kohta, kus ta peaks paiknema, sest peale ristmikku on tänava laiuses 3 rada. Samuti on juhi jaoks ebaloomulik sõita teisele poole eraldussaart nõ vastassuunda. Kõik need asjaolud võivad tekitada arusaamatust ja panna juhti käituma ootamatult, mille tagajärjel võib toimuda kokkupõrge teise liiklejaga.

Audiitori arvamus probleemi lahenduse osas:	Ühistranspordipeatuse mujale nihutamisel oleks võimalik vastuvõtval poolel tähistada märkidega rada, kuhu sõidukijuht peab suunduma.

Risk:	A4/1		
Riski selgitus:	Juhil jaoks on selgem, kuhu ta peab suunduma ning sõiduraja kõrvalepõige oleks veidi väiksem.

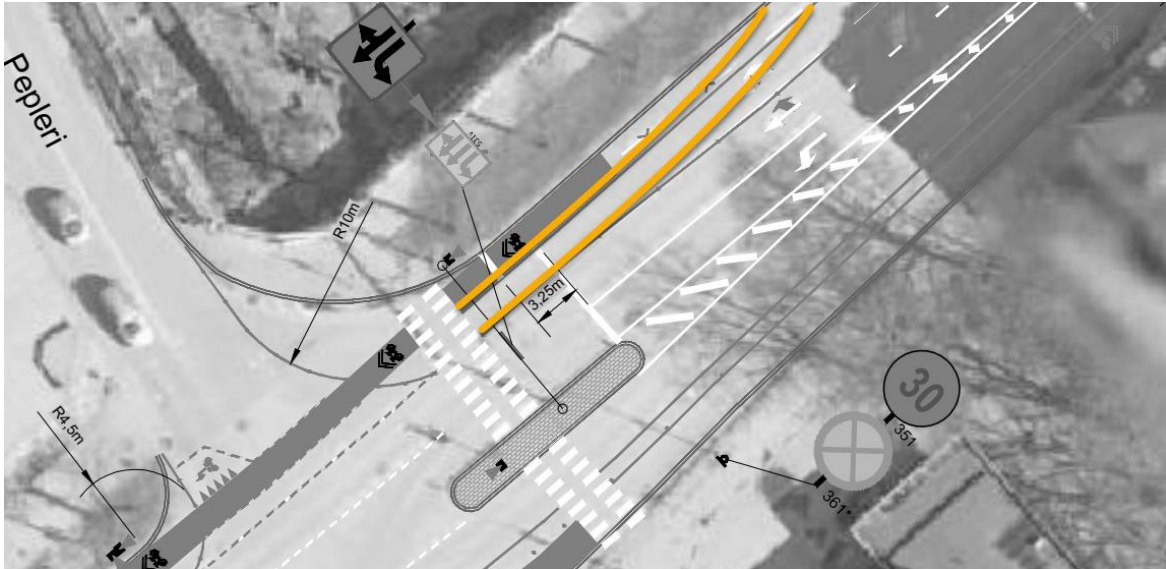
Probleem nr:	13	Asukoht (PK/km):	Riia tn ristmikud Pepleri ja Akadeemia tn-ga
Probleemi kirjeldus:	Parempöörret sooritav mootorsõidukijuht ei pruugi märgata samas suunas liikuvat tagant lähenevat jalgratturit.		
Risk:	C3/6		
Riski selgitus:	Jalgrattarada asub sõidurajast eemal ning jalgrattur ei pruugi paista juhile paremast küljepeeglist. Juht võib ratturit märkamata talle pöördel ette või peale keerata.

Audiitori arvamus probleemi lahenduse osas:	Nihutada rajad üksteisele lähemale, et jalgratturit oleks sõidukijuhil parem märgata küljepeeglist. Võimalik on nihutada rattarada sõiduraja lähedale enne ristmikku (vt skeem).		
Risk:	B4/2		
Riski selgitus:	Mootorsõidukijuhile on jalgrattur paremini küljepeeglis näha ning kokkupõrkeoht on madalam parempöördel.
