**NÄITUSE TN 22B, 22C JA VAKSALI TN  
31 JÄÄKREOSTUSE LIKVIDEERIMISE  
EELPROJEKT**

Objekti asukoht: TARTU LINN

Tellija: TARTU LINNAVALITSUS

Töö täitja: KOBRAS AS

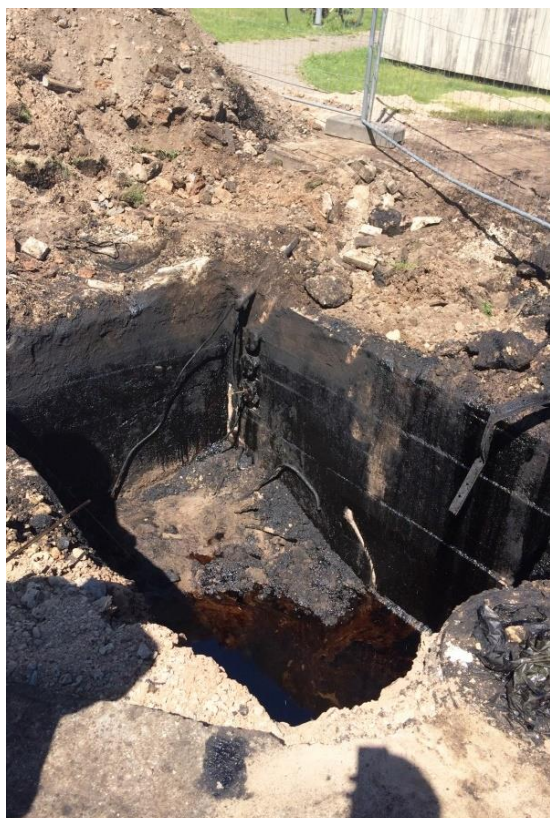
Peale reostuse ilmnemist intensiivse saju järgselt avati (Näituse 22b, 22c territooriumil) maapind. Kaevetöödel selgus, et maa all paikneb betoonist mahuti, mis sisaldab endas pinnase, naftaproduktide ja vee segu. Uuringu käigus selgitati välja, et mahuti idapoolse osa lagi oli varasemalt purustatud ning antud osa täidetud pinnasega (vt **Foto 1**).

**Foto 1.** Mahuti idapoolne avatud osa.

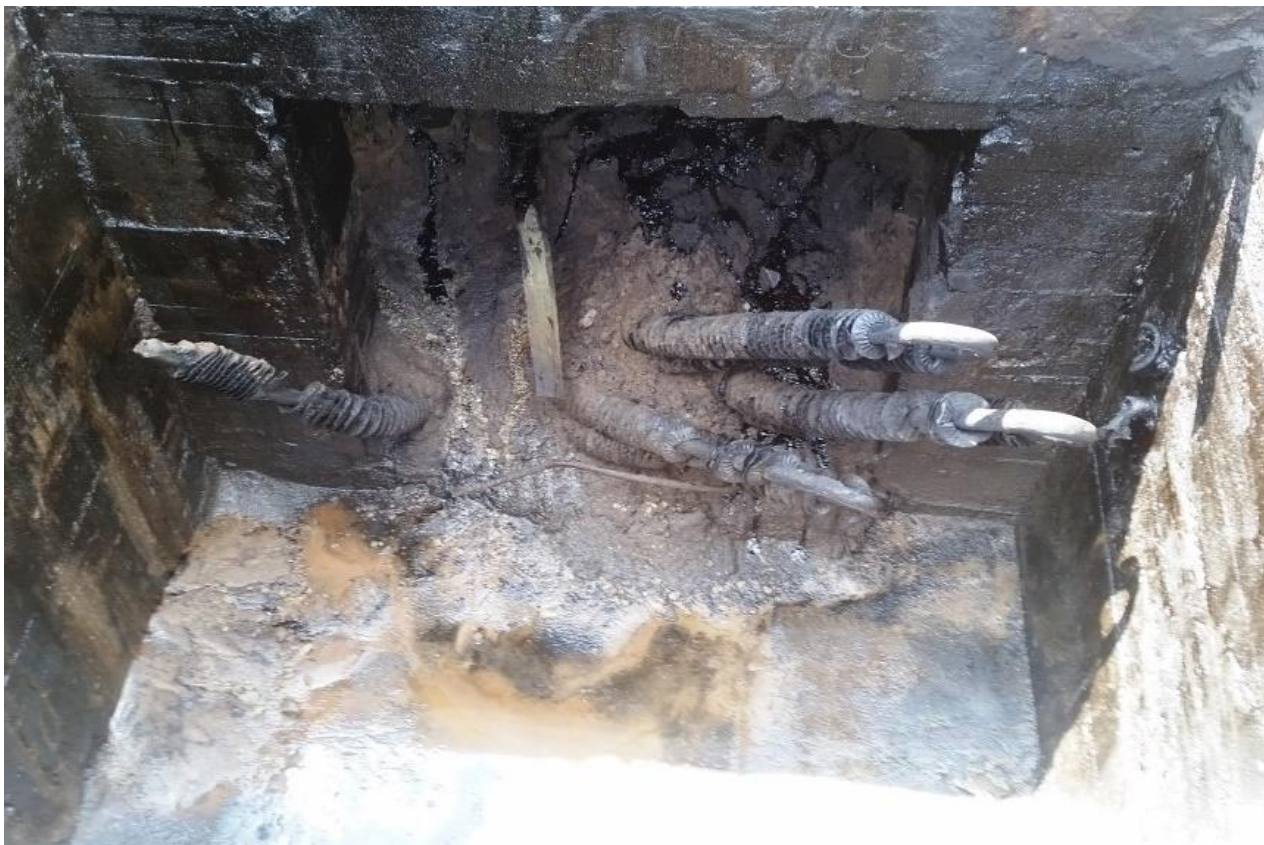
**Foto 2.** Mahuti idapoolse osa puhastamise järel nähtavale tulnud radiaatorid.

Peale pinnase eemaldamist mahuti laelt tuleb eemaldada mahuti lagi kogu ulatuses (betoon). Lae detailid tuleb üle anda jäätmekäitlejale reostusest puhastamiseks. Peale mahuti lae eemaldamist tuleb eemaldada selles olev reostunud pinnas ning radiaatorid, mis tuleb samuti üle anda jäätmekäitlejale. Mahuti seinad ja põrand tuleb pesta ning pesuks kasutatav vedelik utiliseerida. Mahutisse suubuvad toru otsad tuleb tamponeerida veekindlalt, enne tamponeerimist tuleb lasta torudel tühjaks voolata ning vedelik utiliseerida.

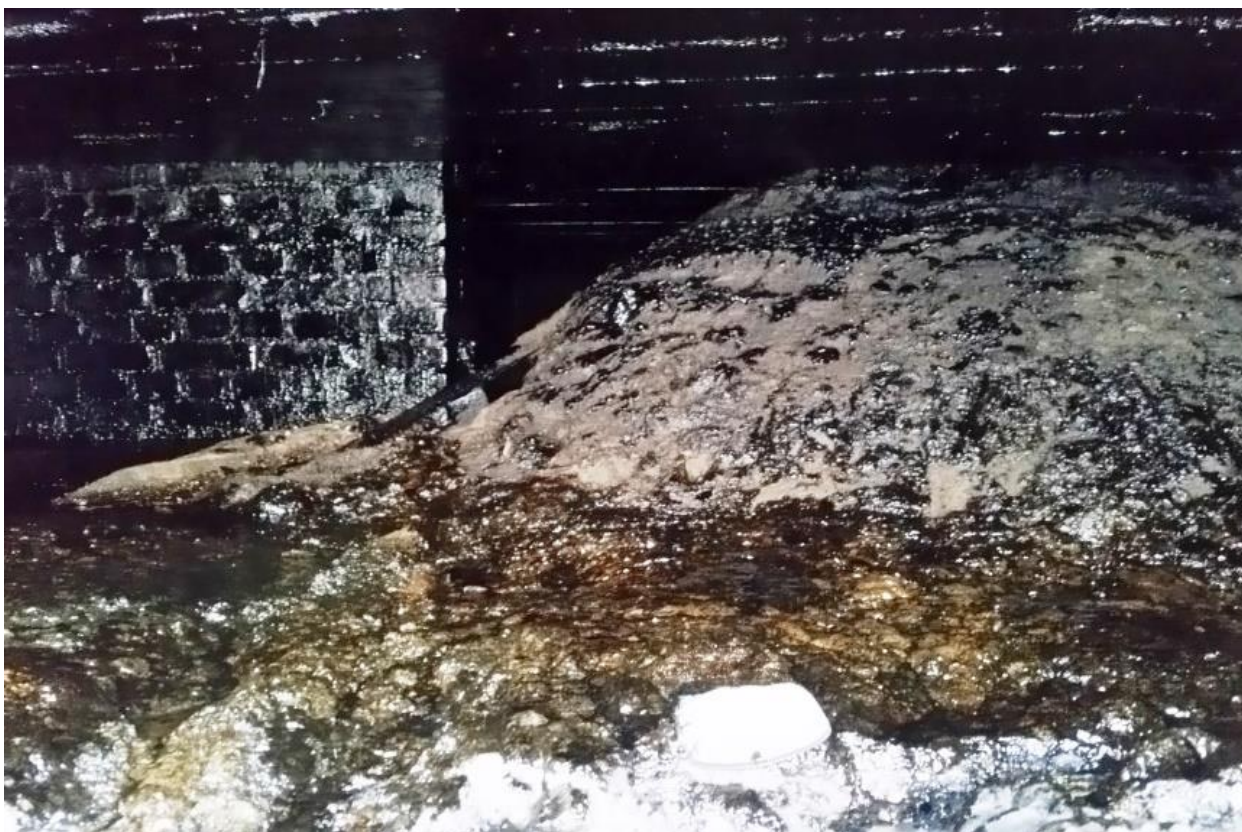
Mahuti idapoolne osa puhastati reostunud pinnasest Epler & Lorenz AS poolt. Peale idapoolse osa puhastamist oli võimalik ligikaudselt määrata ülejäänud mahuti mõõtmed ning selles oleva reostunud pinnase maht. Mahuti on mitmekambriline, selle mõõtmed ja ligikaudne kuju on esitatud joonisel nr 1. Tuvastatud mõõtmed ühtivad üldjoontes Tartu linna arhiivis paikneva plaaniga (1960. a), millel on kujutatud mahutit (kütteõli hoidla). Peale idapoolse osa puhastamist tulid nähtavale ka mahuti põhjas paiknevad radiaatorid, millega kütteõli soojendati (vt **Foto 2**). Radiaatoreid eemaldada ei olnud võimalik. Mahuti seinad ja lagi on rajatud betoonist, mahuti vaheseinad on tellistest. Vaheseinte kunagine otstarve jääb hetkel arusaamatuks. Tõenäoliselt on mahuti laes auk/luuk, mille kaudu on mahuti sisemus osaliselt täidetud pinnasega (vt **Foto 3**). Hetkel puhastamata mahuti osa põhjapindala on mõõtmiste alusel  $\sim 70 \text{ m}^2$ . Arvestades, et mahuti on keskmiselt täitunud  $\sim 2 \text{ m}$  paksuselt õlijäätmatega segunenud pinnasega on reostunud pinnase maht mahutis  $\sim 140 \text{ m}^3$ . Arvestades, et mahuti idapoolne osa täideti peale avariitööd liivaga, võib ka see olla uuesti osaliselt reostunud, kuna ülejäänud osast võib toimuda reostunud vee ja õli imbumine. Mahuti idapoolse otsa puhastamisel võeti pinnaseproov eemaldatavast pinnasest. Proov analüüsiti Epler & Lorenz AS laboris. Proovi naftasaaduste sisaldus oli  $189\,000 \text{ mg/kg}$  (vt **Lisa 1**). Võib eeldada, et nimetatud proov iseloomustab kogu mahuti sisu.

**Foto 3.** Mahuti sisemus.
