Turu tn 18 detailplaneering

Seisukohad avaliku väljapaneku jooksul laekunud arvamustele

Lisa: mõned selgitavad fotod korstna kahjustustest

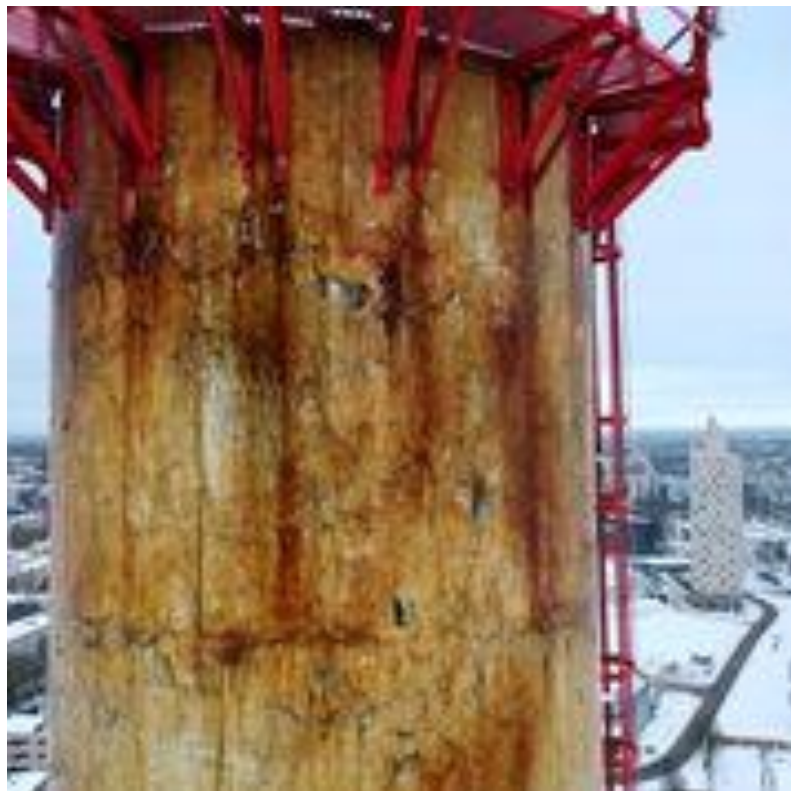
Foto 1 (2021. aasta)

Korstna seisukorda on nii enne planeeringuvõistlust kui ka pärast 2018. aastat hinnatud ning läbivalt on olnud peamiseks probleemkohaks selle betoonkehandi ning armatuuri halb seisukord, millest tulenevalt on korstna vahetu ümbrus muutunud ohtlikuks (vt lisatud pildid). Sellest lähtuvalt hakkaks korsten kujutama ohuallikat nii ümbritsevatele hoonetele kui ka inimestele. Teiseks läbivaks arvamuseks on korstna algne konstruktiivne loomine – korsten on projekteeritud ja ehitatud korstnaks (heitgaaside kõrgusesse juhtimise eesmärgil), mitte võrdlemisi kõrgeks ehitiseks.

Turu tn 18 kinnistul paiknevale korstnale kui rajatisele on väljastatud lammutusluba enne planeeringuvõistluse algust. Kuigi kinnistu omaniku esmane soov oli korsten säilitada, siis edasise planeerimise käigus on selgunud, et korstna säilitamine ei ole otstarbekas. Korstna lammutamise võimalikkusest oli juttu ka planeeringuvõistluse žüriikoosolekute ajal, kuid toona ei olnud asi kindel.
