Annemõisa tn 10, 12 ja lähiala dendroloogiline hinnang

Annemõisa tn 10, 12, Tartu, Tartumaa

Töö nr: 23058HI2

Aadress: Annemõisa tn 10, 12, Tartu, Tartumaa
Tellija: Tartu linnavalitsus, linnaplaneerimise ja maakorralduse osakond
Koostajad: Sulev Nurme, Janika Lill

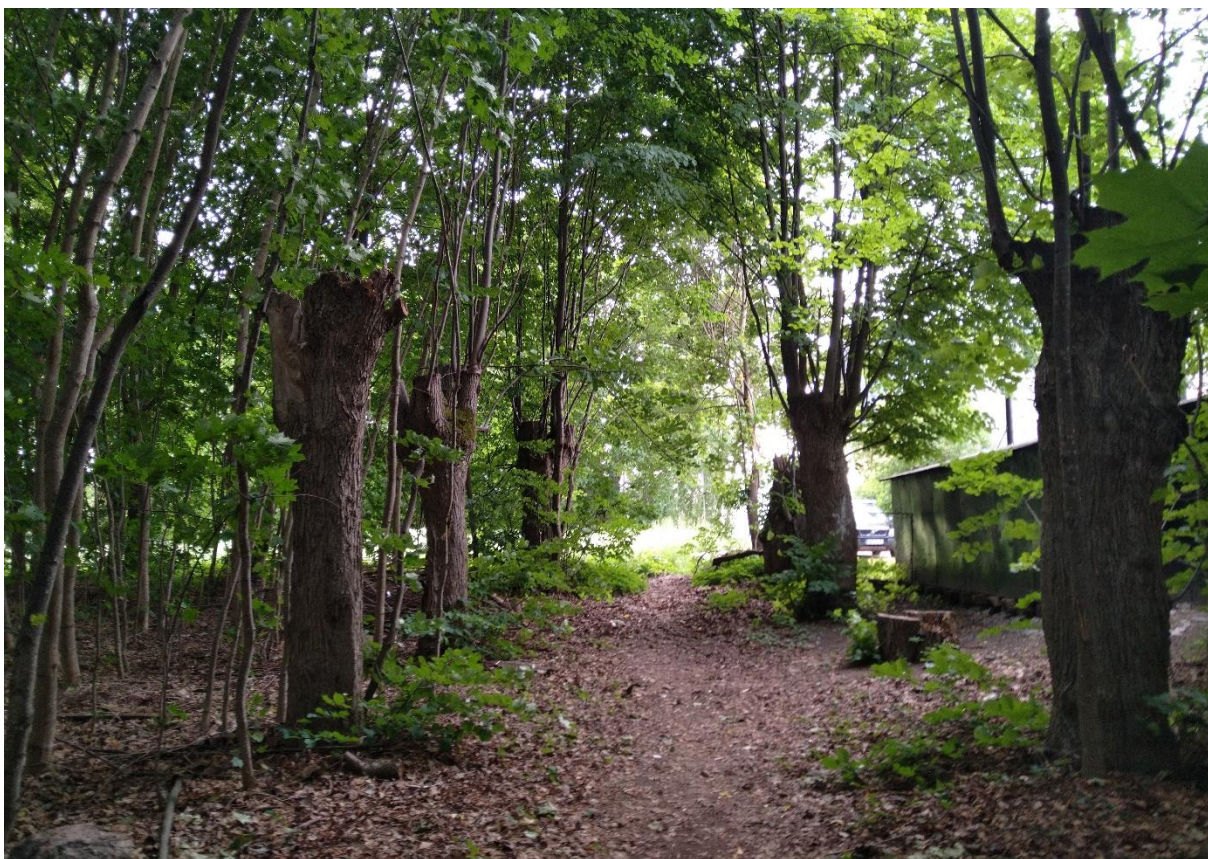
Foto 3. Allee põhjaosa – mingil põhjusel on põhjapoolse allee pärnad kümmekond aastat tagasi tulbastatud.

Pargile iseloomulikuks on läänepärna enamusega pärnaallee pargi ida-ja põhjapiiril. Puud on valdavalt elujõulised, kuid pargi põhjapiiril looduslikku uuendusse mattumas ning põhjapoolse alleeosa läänepoolsetest puudest on vähemalt 6 puud tulbastatud. Allee on säilinud

- ülepinnalet tuleb üle vaadata puude võrad ning teostada võrahooldus, eelkõige kuivanud okste lõikus ja võrade puhastus;
- allee tulbastatud puude võrad vajavad kujunduslõikust;
- põõsastele tuleb teha võrahooldus, eemaldada kuivanud oksad ja sisse kasvav lehtpuude uuendus.

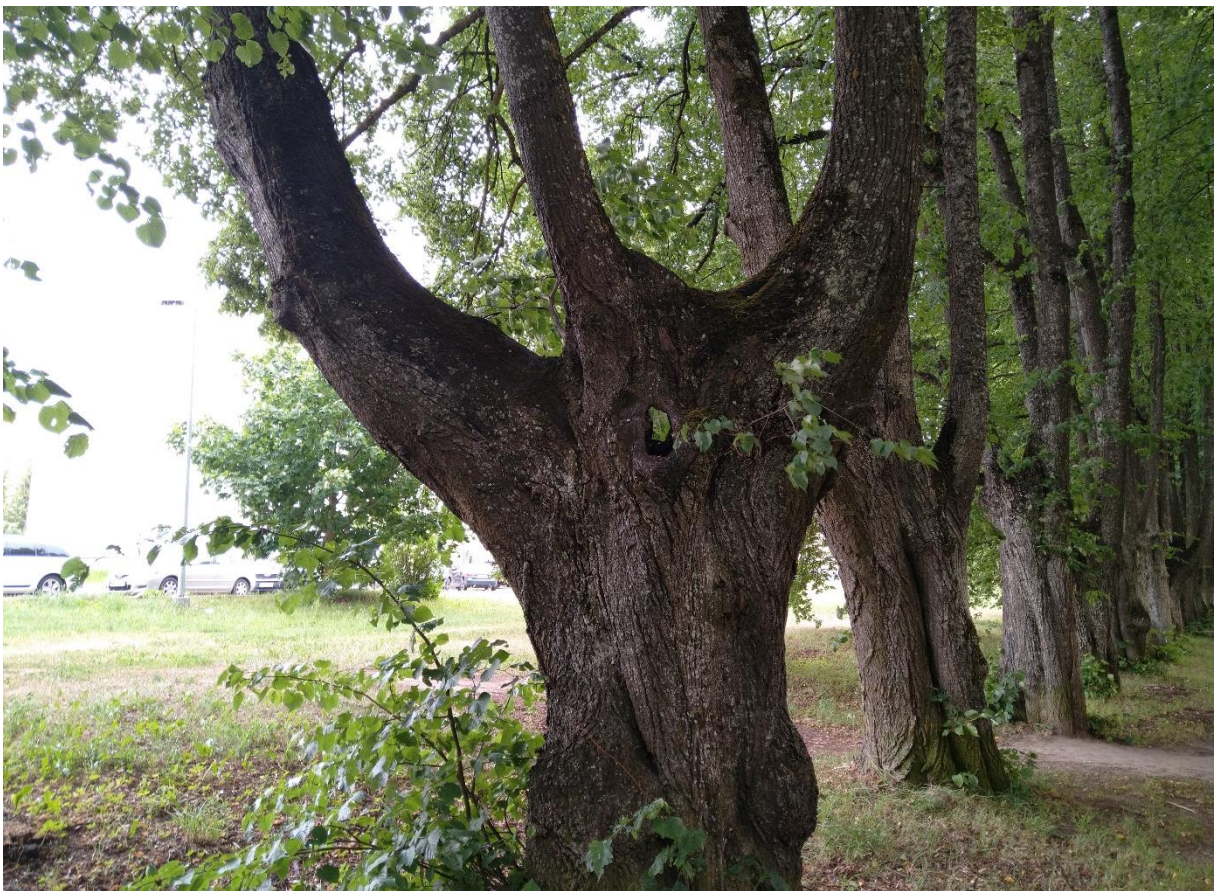
Foto 5. Pärnaallee puud. Idapoolne puurida uuringuala keskosas.

Viidatud tammegrupid on pargiruumi seisukohalt arvestades väga väärtuslikud, kuid arvestades vanadele puudele tüüpilisi kahjustusi tüvemädanikest jt seenhaigustest, siis enamuse haljastuslik väärtus on määratud II klassi. Pärnaallee on valdavalt II väärtusklassis tulenevalt tüvemädanikust, mis kahjustab enamust alleepuudest (avatud õõnsused).

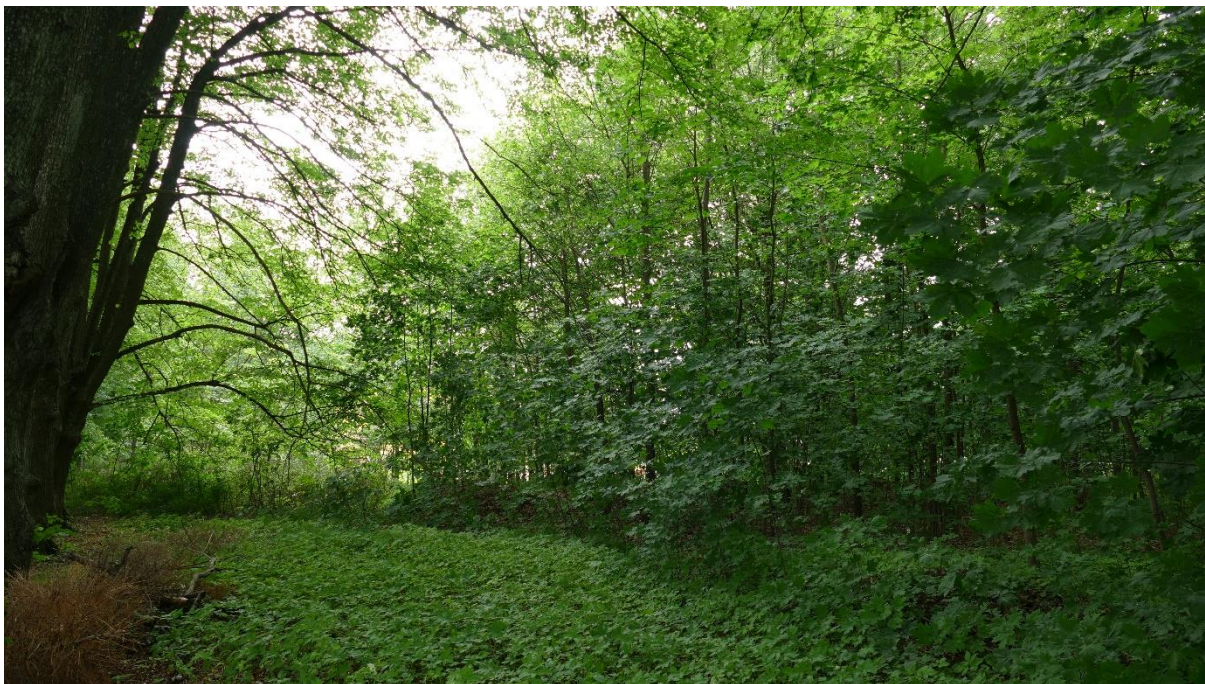
Foto 6. Pargiala põhjaosa, vaade pargi siseossa alleelt.

Pargi põhjaosa Annemõisa 12 ja pargi piiri vahel on võsastunud valdavalt hariliku vahtra ja raagremmelga loodusliku uuendusega.

Võsastunud pargialal teha esmane loodusliku uuenduse raie ning seejärel niita igaastaselt 1-2 korda, et vältida edasist võsastumist.

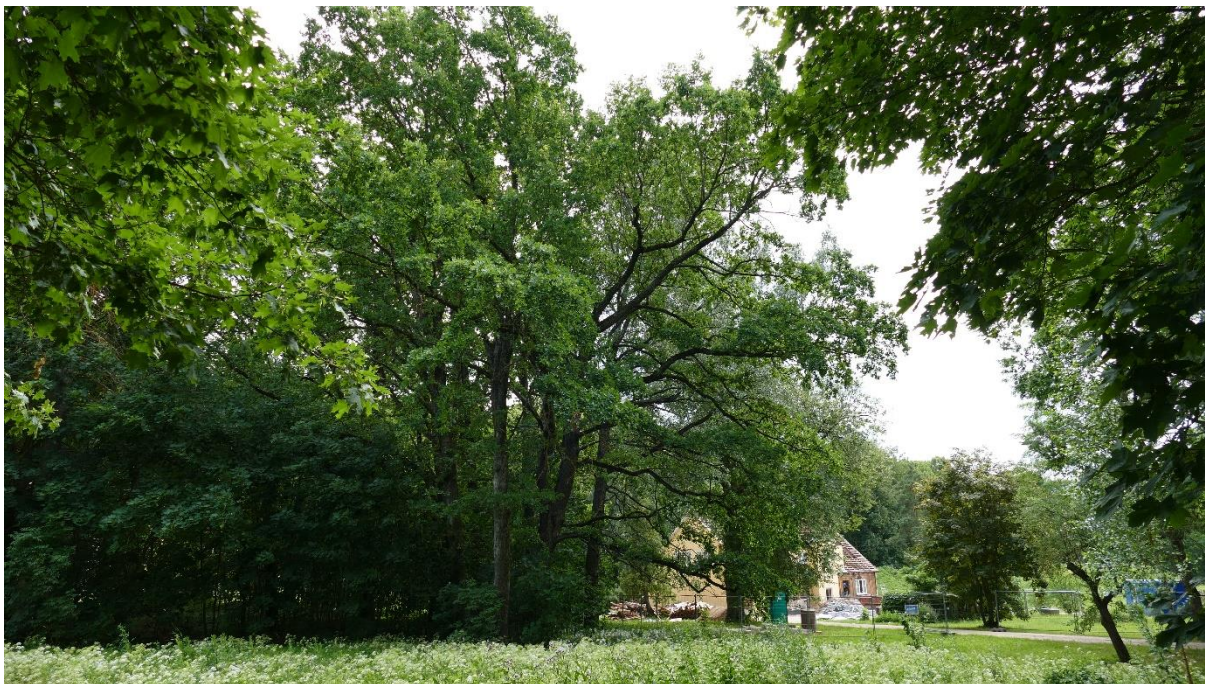
Foto 7. Tammegrupp (keskosas) ja võsastunud pargiala (vasakul).

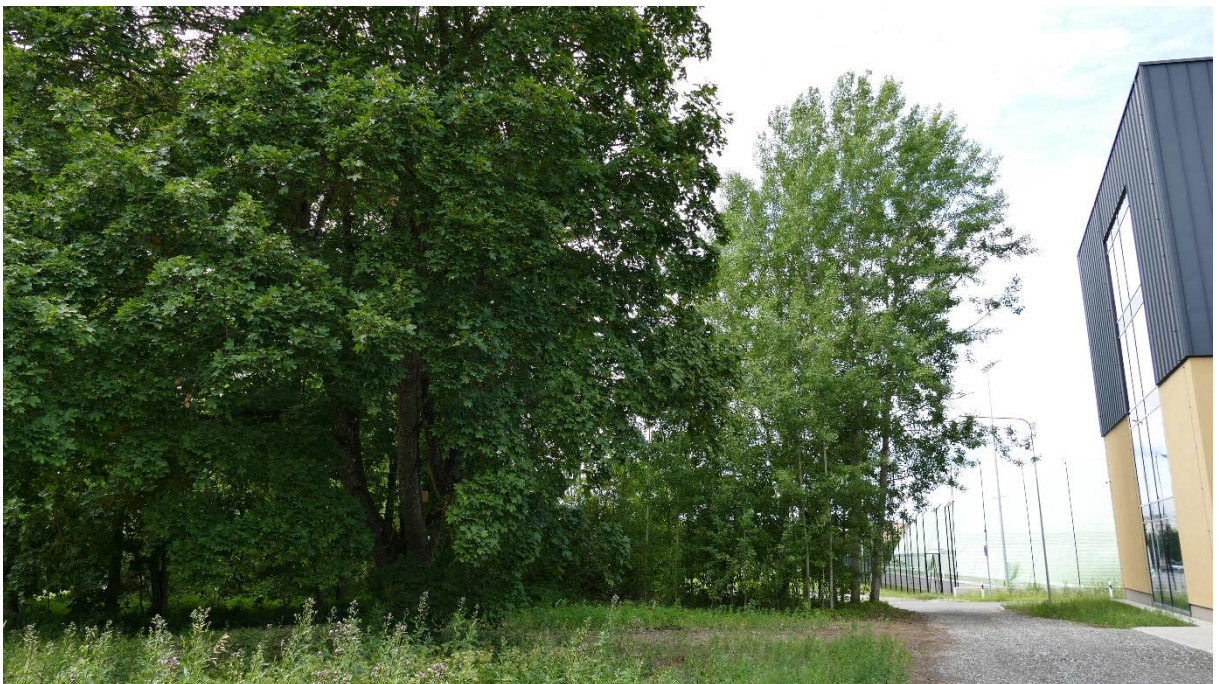
Foto 9. Vahtra- ja haava uuendus uuringuala põhjaosas.

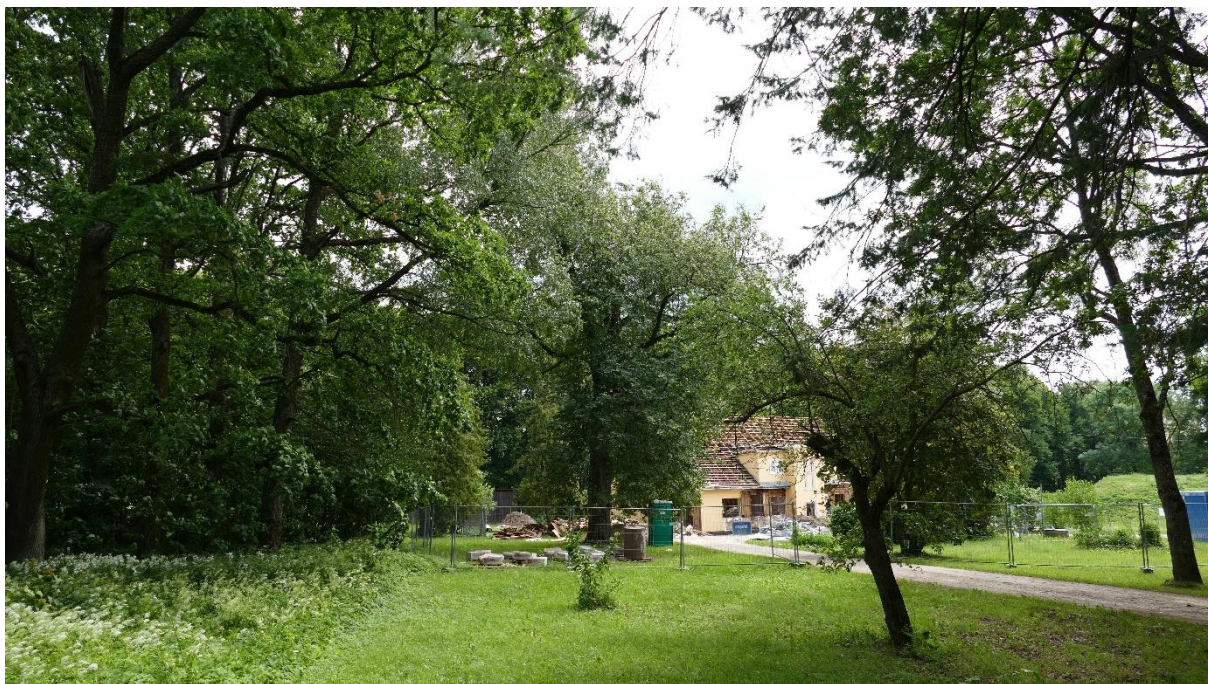
Uuringuala lõunaosa rohustu moodustab intensiivselt niidetav kõrreliste enamusega liigivaene muruala. Põhjaosa rohttaimestiku moodustab hooldamata võsastuvale lehtpuuenamusega pargile ja naadi-kasvukohatüübile iseloomulik lopsakas rohustu. Looduslik kasvukohatüüp ei ole lõuna osas säilinud, põhjaosas, tänu hoolduse lakkamisele, osaliselt säilinud/ tagasi kujunemas.

Foto 13. Üleminek tihedalt niidetud alalt niitmata alale. Niitmata alal naadi kasvukohatüübile iseloomulik taimestik. Keskel tagaplaanil uuringuala pärnadenest tähelepanuväärseim üksik pärn.

Arvestades uuringuhetkel valitsenud põuast olukorda, millest tulenevalt oli niidetud aladel rohttaimestik 40...50% ulatuses kõrbenud, on soovitatav kaaluda praegu intensiivselt niidetaval alal niitmistiheduse vähendamist ja niitmiskõrguse suurendamist. Tihedamalt on soovitatav niita teede ümbrus vajadusel tegevuskohad, muud pargiala võiks hallata näiteks lilleniiduna, mida niidetakse 2 korda aastas (juulis ja vajadusel teine kord septembris). Selline niitmine mõjub põuaperioodil soodsalt ka puittaimedele.
