Tähe 4 krundi dendroloogiline hinnang

Tartu linn

Töö nr: 1894HI1

Tartu 2021

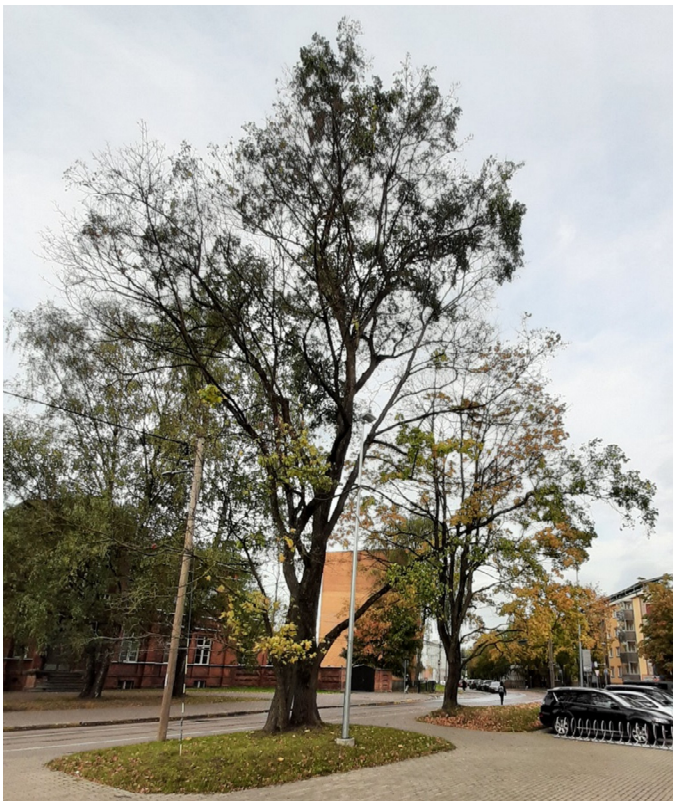
Foto 2. Vahtrad ja jalakas Tähe tänava ääres (puud nr 64,65,66)

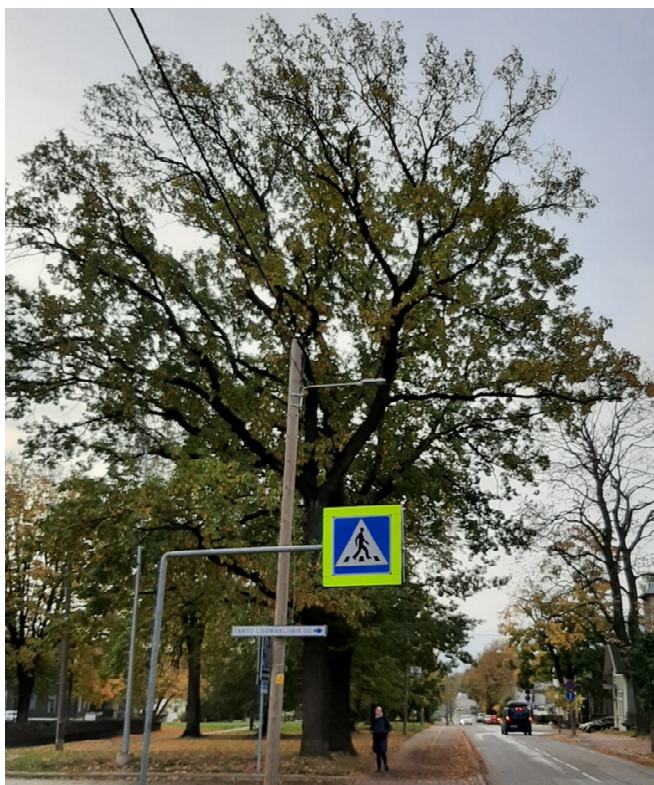
Foto 3. Tammed Täche tånava ääres (puud nr 13,14)

13	Ta	harilik tamm	Quercus robur	79	3	2	lo	kuivanud oksad ladvaosas
14	Ta	harilik tamm	Quercus robur	64	2	2	lo	
15	KsA	arukask	Betula pendula	55	2	4		
16	Hk	harilik hobukastan	Aesculus hippocastanum	40	2	4	lo	juurevigastus, kuivanud oksad alaosas
17	Va	harilik vaher	Acer platanoides	55	2	3	lo	juurevigastus, seen, kuivanud oksad alaosa
18	kuiv			28	5	1		
19	Va	harilik vaher	Acer platanoides	68	2	3	lo	juurevigastus, seen, lõhe, õõnsus?
20	Sa	harilik saar	Fraxinus excelsior	59	2	4		juurevigastus
21	Va	harilik vaher	Acer platanoides	61	3	3	lo	seen, õõnes, õõnsus, lõhe, tüükad
22	Va	harilik vaher	Acer platanoides	79	3	3	lo	lõhe, seen, tüükad
23	Va	harilik vaher	Acer platanoides	45/50	2	2	lo	juurevigastus
24	Pä	harilik pärn	Tilia cordata		4	4	lo	murdunud oks
25	Va	harilik vaher	Acer platanoides	25	4	3		ühepoolne võra, murdunud haru

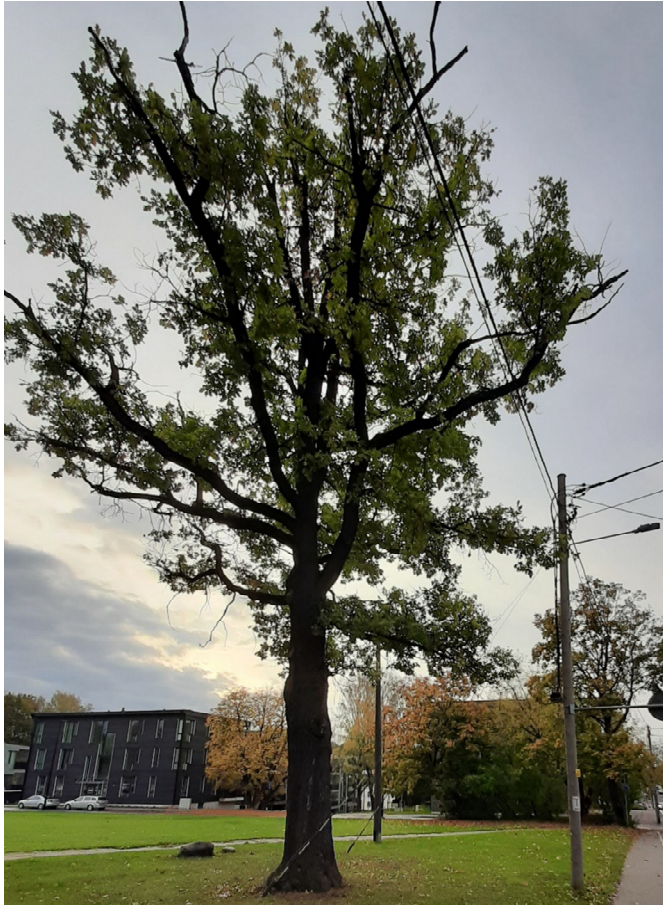
Foto 5. Kuivav tamm Tähe tänava ääres (puu nr 7)

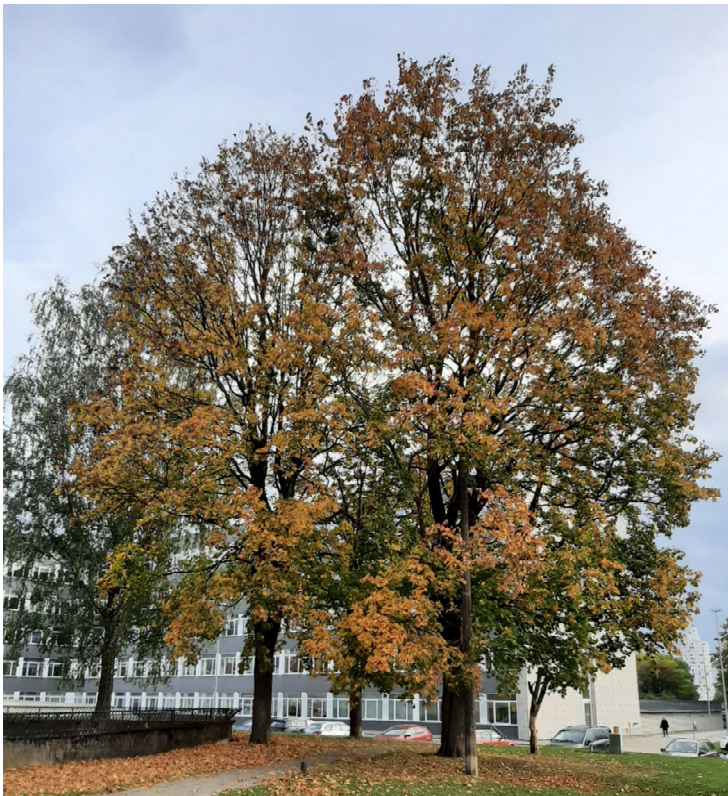
Foto 6. Vahtrad gradiidi juures (puud nr 17,19), paremal all kuivanud tüügas (nr 18)

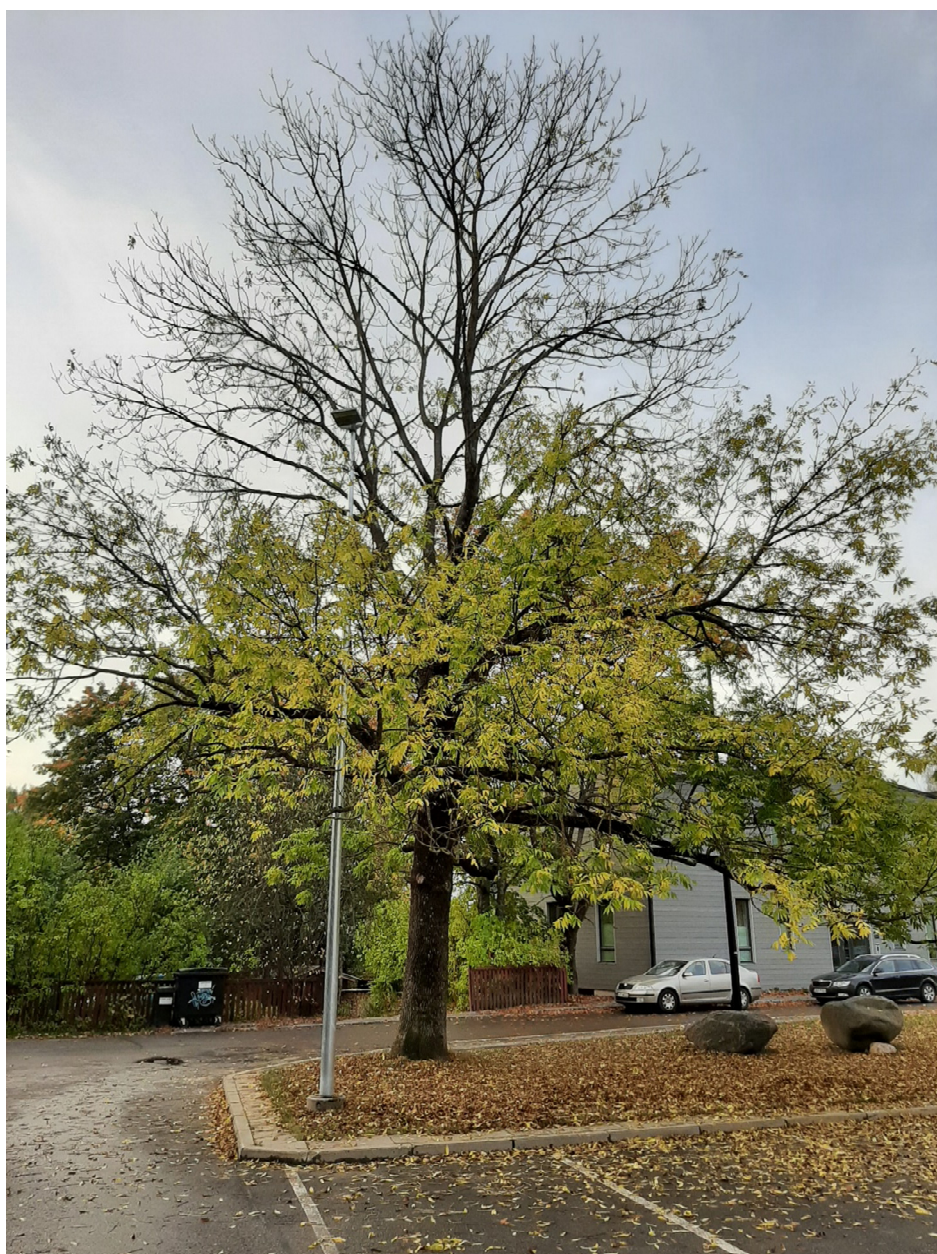
Foto 7. Saar Päeva tänava ääres (puu nr 20)
