Liikluslahendus OÜ
Välja 9
50303 Tartu
reg nr 11999509
teehoiu tegevusluba nr 11096/14108

Tellija: Tartu Linnavalitsus

Hinnang Näituse - Vitamiini - N. Lunini - Ilmatsalu - Veeriku - L. Puusepa ristmiku rekonstrueerimise vajaduse kohta

Koostaja: Sulev Sannik

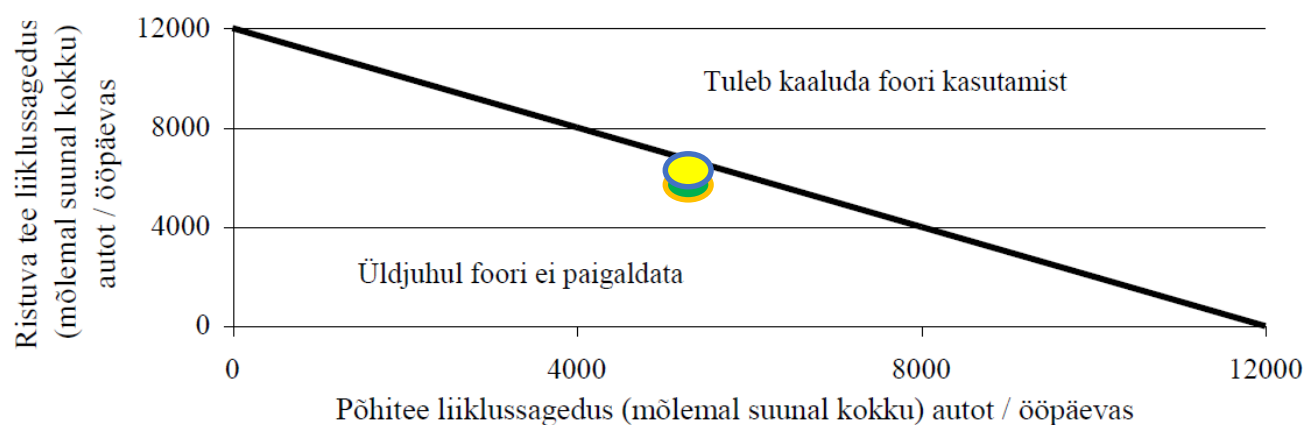
Diagramm 4.1.

Diagrammil 4.1. on näidatud lihtsustatult fooride kasutamise vajadus sõidukite intensiivsustest vastavalt Eesti standardile EVS 615 „Foorid ja nende kasutamine“, kus on näha ka ristmiku olemasolev olukord ja selle muutus planeeringu realiseerimisel.

Foori vajadus ristmikul autode liiklussageduse järgi

- olemasolev olukord

- planeeringu realiseerimisel

Siiski võib kaaluda fooride panekut ka jalakäijate liiklussagedusest, liiklusohutusest ja kohalikest oludest lähtudes. Antud piirkonna eripära on kolme üksteisele lähedal paikneva ristmiku olemasolu.

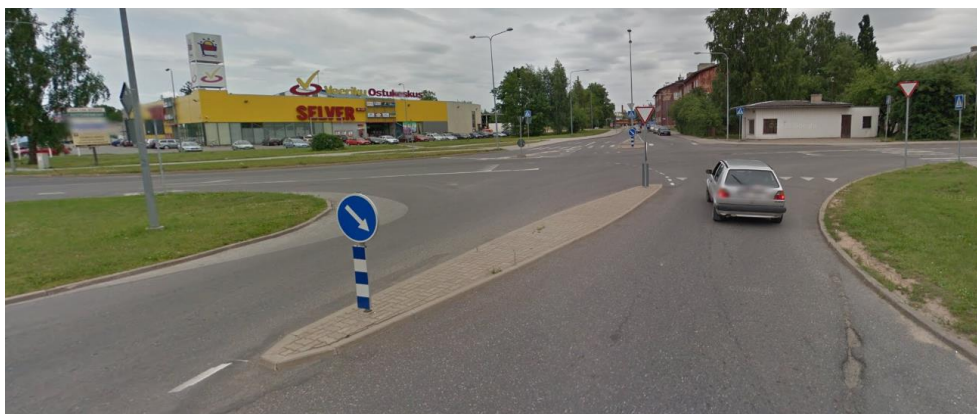
Foto 5.1. Vaade Näituse – L. Puusepa tn ristmikule, kus keskmiselt aastas toimub 3 LÕ

- Otseselt Näituse – L. Puusepa ristmikul on toimunud aastas keskmiselt 3 liiklusõnnetust, mis põhiliselt on asjakahjud, ja arvestades liiklussagedusi ristmikul, ei ole tegemist ohtliku ristmikuga;
- Vitamiini tänaval Selveriga piirneval lõigul on aastas toimunud keskmiselt 6 põhiliselt manööverdusvigadest tingitud asjakahjuga liiklusõnnetust, mis on natuke arusaamatu, kuid viitab sellele, et teelõiku kasutatakse aktiivselt peatumiseks ja parkimiseks.

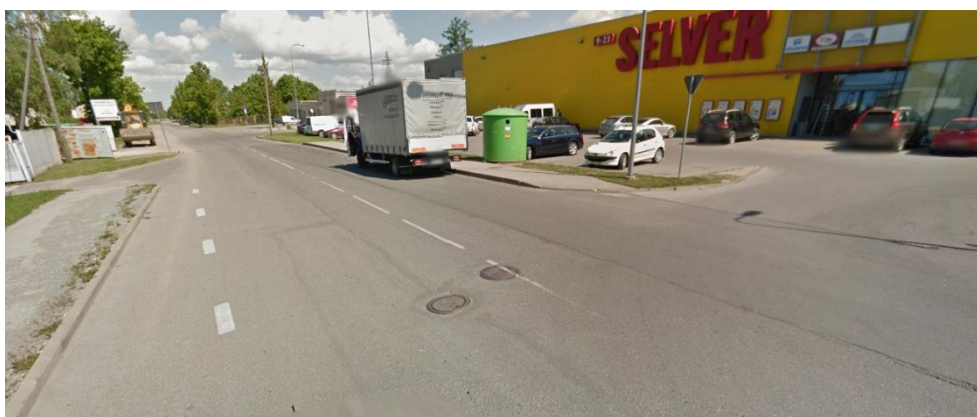
Foto 5.2. Vaade Vitamiini tn lõigule, kus keskmiselt aastas toimub 6 manööverdusvigadest tingitud LÕ

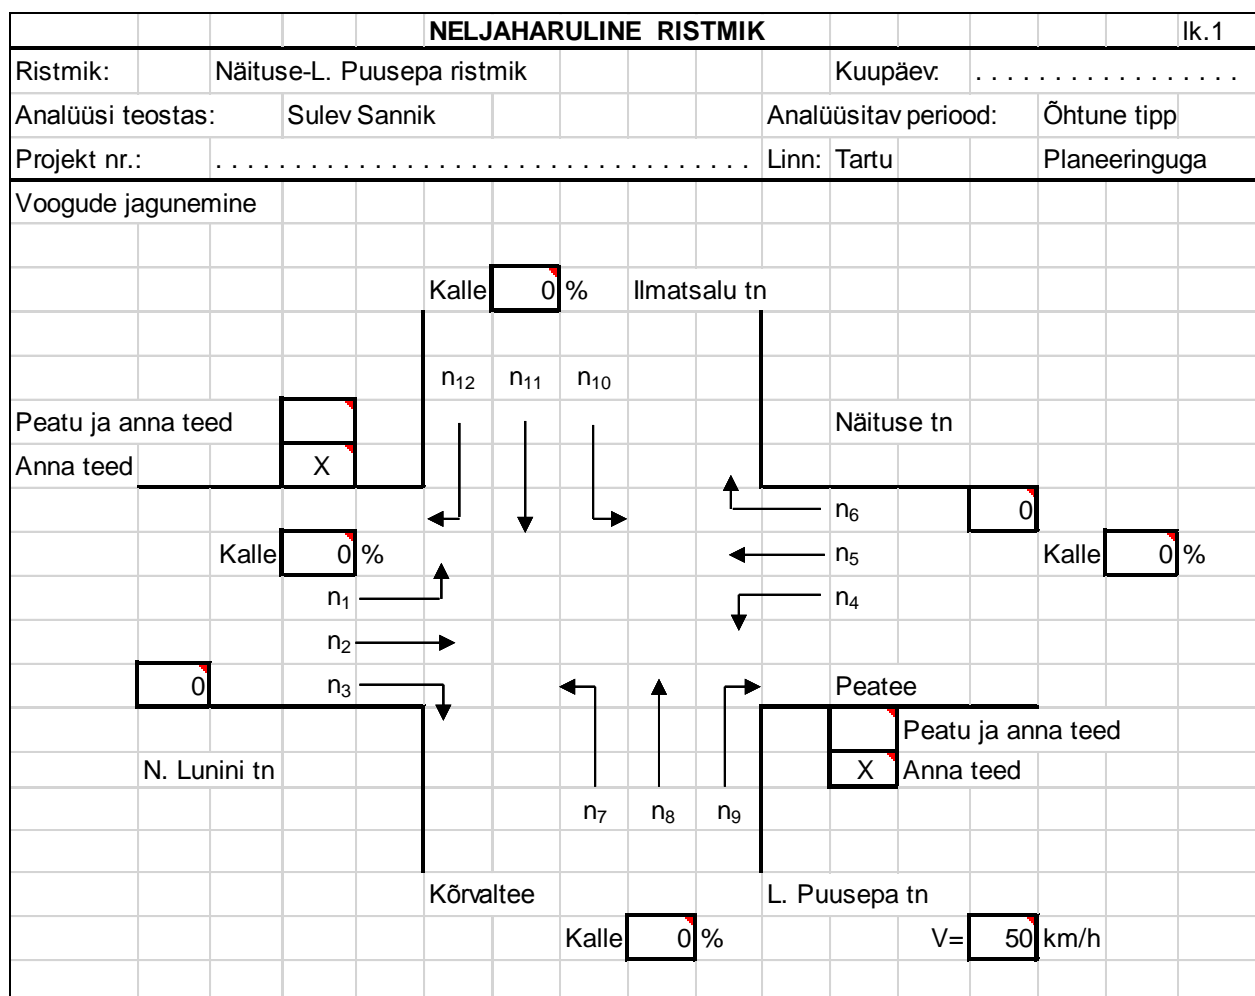
Lisa 5 Läbilaskvusarvutused Näituse – L. Puusepa ristmikul juhul kui peatee on Näituse tänav

Voogude jagunemine												
Suund nr.	1	2	3	4	5	6	7	8	9	10	11	12
Liiklussagedus (a/h)	14	207	16	19	229	147	39	137	61	177	95	41
Taandatud liiklussagedus (sa/h)	14	XXX	XXX	19	XXX	XXX	39	137	61	177	95	41

- hinnanguliselt on praegu sõidukiirused Ilmatsalu ja Puusepa tn-l suuremad, kuna tänav kulgeb suhteliselt sirgelt, seega peatee muutus eeldab tõsist ajutist liikluskorraldust ja vana harjumuse järgi sõites võib paratamatult juhtuda liiklusõnnetusi;
- üksikute manöövrite läbilaskvused siiski ei parane ja kui uue kõrvaltee harul L. Puusepa tänavalt jääb see ligikaudu sama suureks (276 sa/h) kui praegustel kõrvalharudel (Näituse ja N. Lunini tn), siis kõige suuremal vasakpöördel ristmikul Ilmatsalu tänavalt Näituse tänavale saab olema läbilaskvus ammendunud (reserv 46 a/h, teenindustase E);

Olemasoleva liikluskorraldusega on kõige raskemad manöövrid – vasakpöörded kõrvalteelt väga tagasihoidlikud (manöövrid 7 ja 10 vastavalt 14 ja 17 a/h). Peatee suuna muutmisel saab selliseks raskesti sooritatavaks manöövriks vasakpööre Ilmatsalu tänavalt Näituse tänavale, mis on suurim vasakpööre ristmikul (167 a/h). Selle manöövri läbilaskvus ei ole teoreetiliselt tagatud ja on oht Vitamiini – Ilmatsalu ristmiku kinnisõitmiseks.
