## AVALIKU HOONE ENERGIAAUDIT

**Töö nr TA-18-02**

**Magasini tn 5, Tartu**  
**Klubihoone**

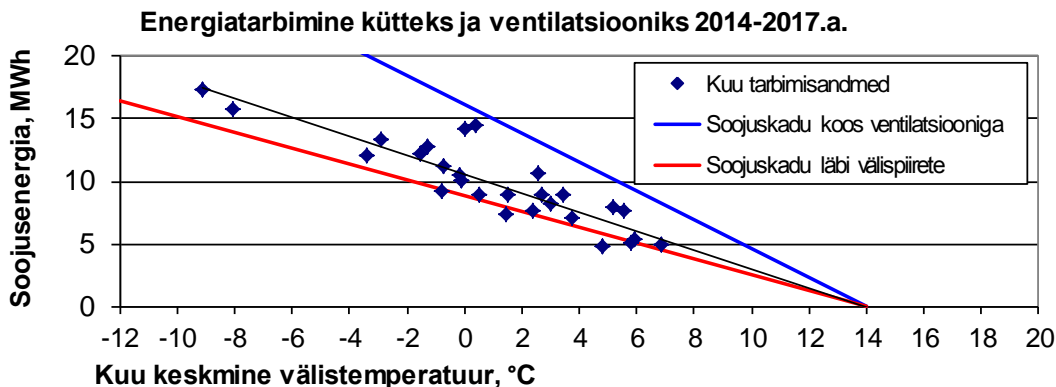
Joonis 4

Kütteaumatika seadistust iseloomustab tarbimisandmete sõltuvus välistemperatuurist.

Tarbimispunktide hajumine on suur, mis on iseloomulik küttevõimsuse käsitsi reguleerimisele. Hoone on ebahütlase kasutuskoormusega ja vastavalt sellele reguleeritakse küttevõimsust. Kasutuskoormuse ajalist muutumist iseloomustab elektritarbimine (vt p.2.6). Iseloomulikult loomuliku ventilatsiooniga ja akende kaudu tuulutamisele on soojusenergia tarbimist piiratud välistemperatuuril alla  $-5^{\circ}\text{C}$ . Hoone reaalseks tasakaalutemperatuuriks soojusenergia tarbimise järgi on  $14^{\circ}\text{C}$ .

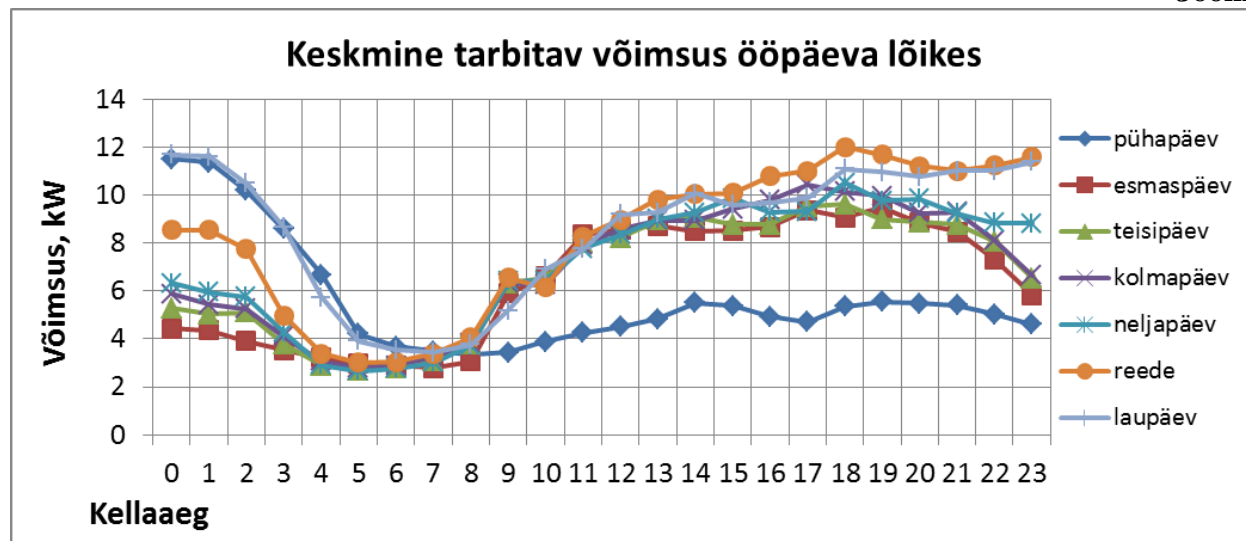
Joonis 5

Elektritarbimine on seotud hoone kasutuskoormusega. Hoones tegutsevad MTÜ administratsioon, kohvik, kauplused, kogukonnaraadio ja teater. Elektrit kasutatakse ka välisvalgustuseks. Ajavahemikul 1.oktoober 2017-28.veebruar 2018 on tarbimine olnud kokku 25,58 MWh ja selle perioodi keskmine tarbitav võimsus nädalapäevade ja ööpäeva lõikes on olnud järgmine:

Tegevusvälisel ajal, kella 4 ja 7 vahel on statsionaarselt sisse lülitatud seadmete võimsus kokku 2,8 kW. Nende seadmete, mis on kogu aeg sisse lülitatud, aastane tarbimine kokku on 24,5 MWh/a. Aktiivne tegevus klubihoones algab kell 9. Tööd alustab administratsioon ja köök hakkab tegema ettevalmistusi kohviku avamiseks. Kohvik avatakse kell 12. Samal ajal toimuvad saalis näitetrupi proovid jm üritused. Pühapäeval aktiivset tegevust ei toimu. Õhtuste ürituste algus on tüüpiliselt kell 18. Kontserdid ja peod võivad kesta kuni kell 3-ni, selle ajani on ka kohvik avatud. Hoone on aktiivses kasutuse 18 tundi ööpäevas ja 6 päeva nädalas. Küllastajate arv nädalavahetuse kontsertidel ja etendustel võib olla 80-400 inimest.
