Lossi tn 11 krundi hoonestamise muinsuskaitse eritingimused

Tartu linn

Seotud kultuurimälestised: Tartu vanalinna muinsuskaitseala registri numbriga 27006

Töö nr: 17100ET1

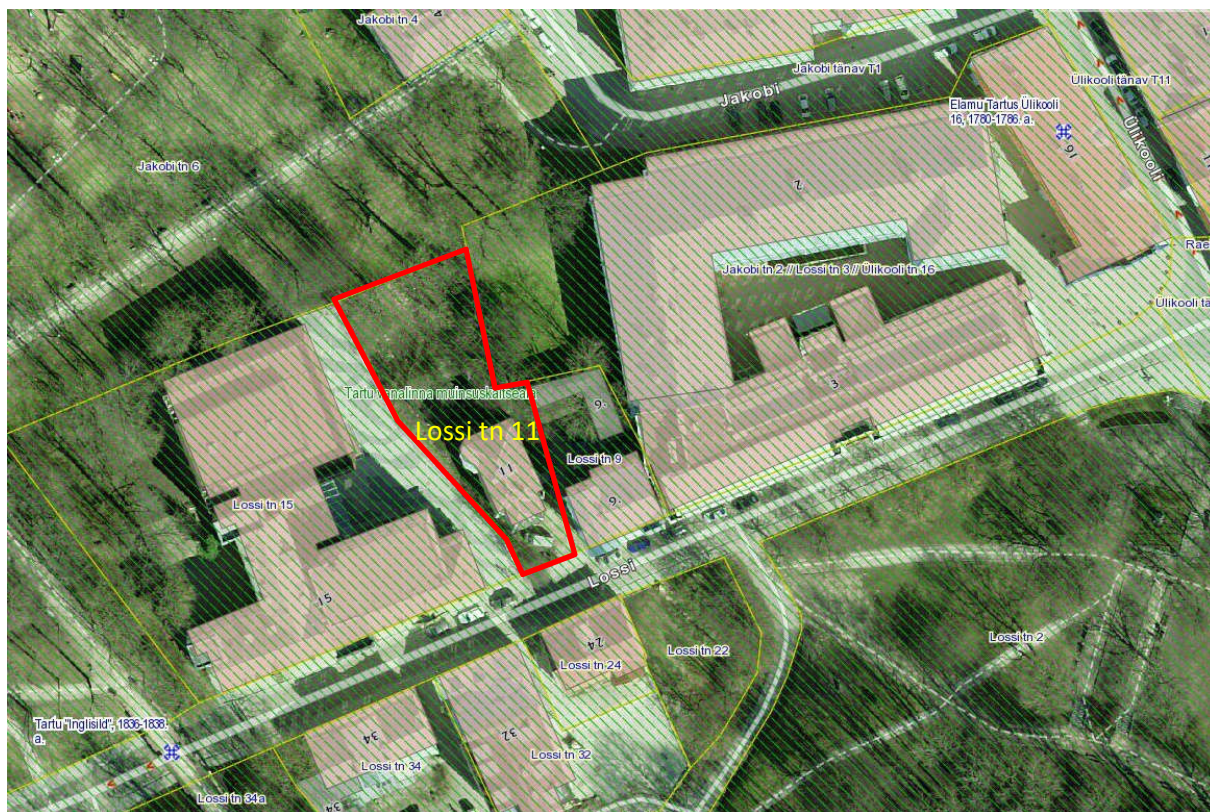
Joonis 1. Lossi tn 11 krundi asukoha skeem: punasega käsitletava krundi piir, rohelise kaldviirutusega Tartu vanalinna muinsuskaitseala. Krundil näha olev hoone on lammutatud. Allikas: maa-ameti kaardirakendus.

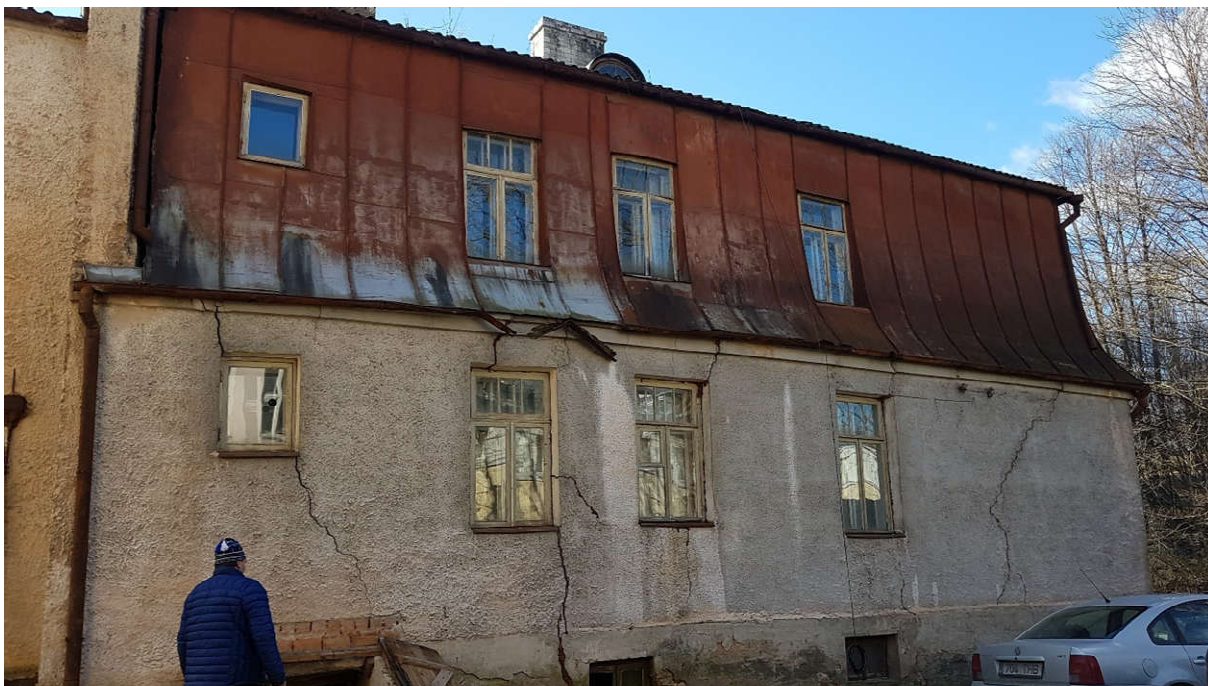
Pilt 10. Lossi tn 11 tänaseks lammutatud hoone idafassaad lagunenu mansardkatuse ja pragudega seinas. Sissepääs keldrisse on näha hoone vasakus nurgas inimfiguuri juures. Pilt Mart Hiob 2017.

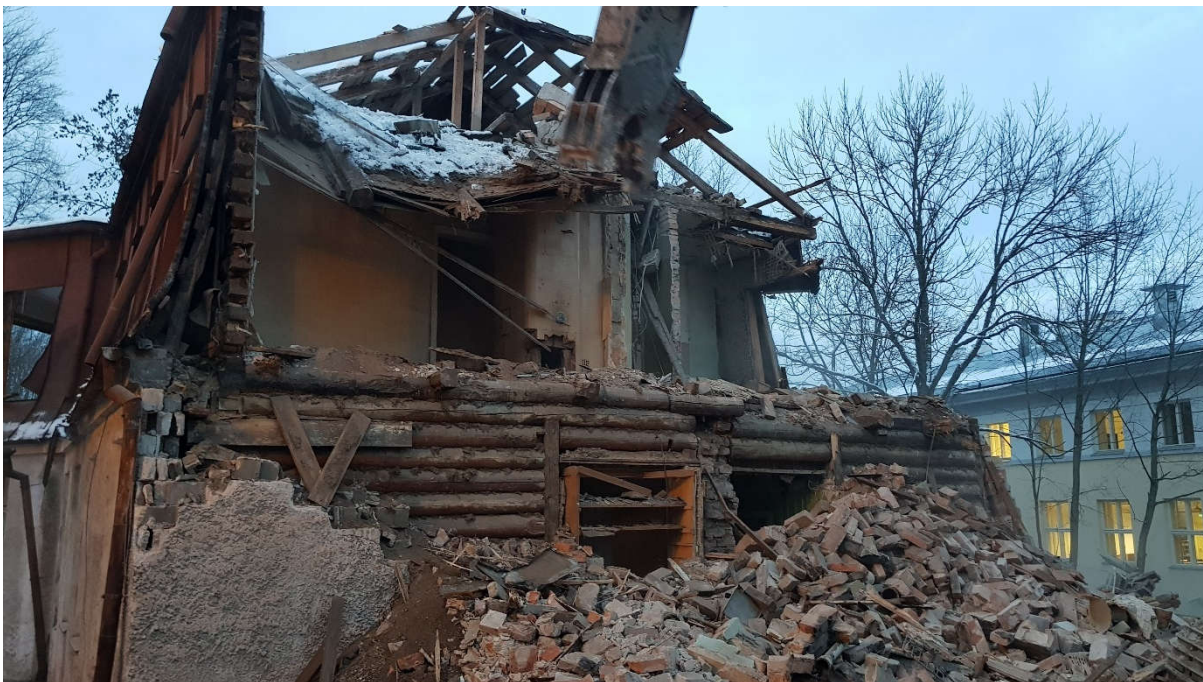
Pilt 11. Lossi tn 11 hoone lammutamine 5. detsembril 2017. Hoone konstruktsioon on nii ümarpalgist (sisemine kiht) kui ka õõneskivist. Pilt Mart Hiob 2017.

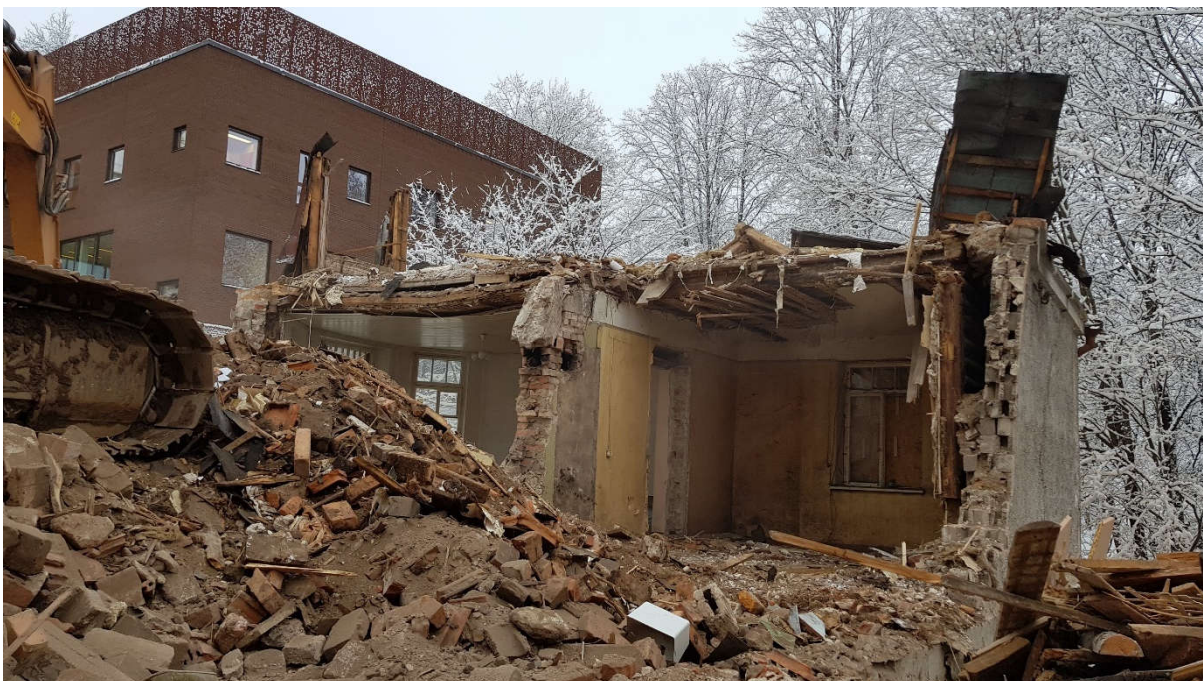
Pilt 12. Lossi tn 11 hoone lammutamine 7. detsembril 2017. Hoone konstruktsioon on nii ümarpalgist (sisemine kiht) kui ka õõneskivist. Pilt Mart Hiob 2017.

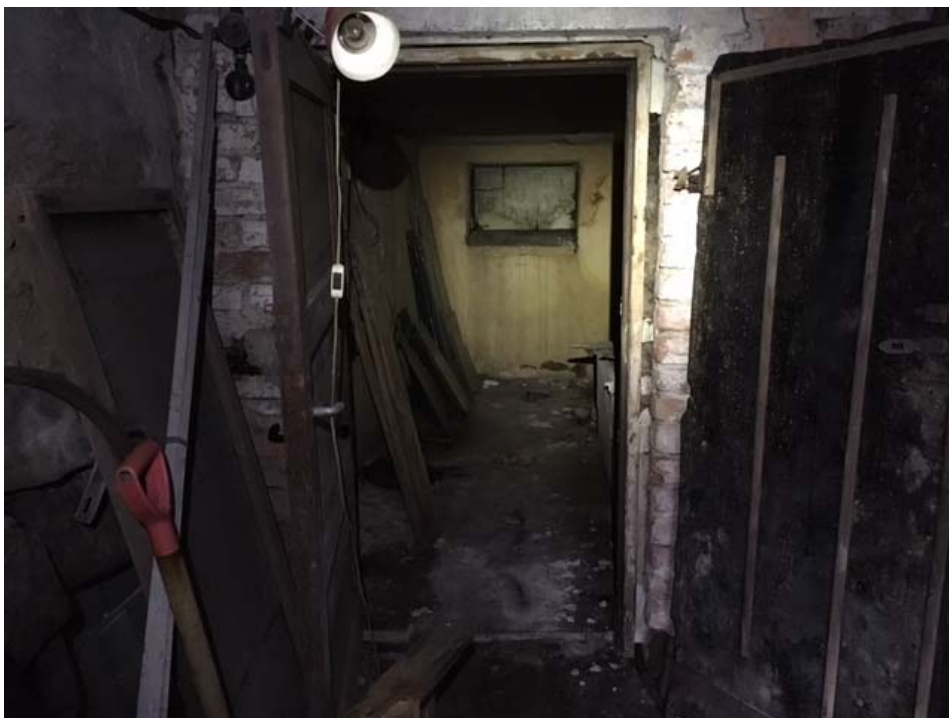
Foto 1 - Keldri sissepääs ning vaade pesuruumile.

Hoone keldrisse sisenedes vaadeldi kõigepealt keldri edelanurgas paiknevat pesuruumi (vt fotod 1-2). Pesuruumi vaheseinte asend vastas esialgsele plaanile. Kuna siseseinad olid kaetud krohvi- ja värvikihiga ei olnud selles hoone osas võimalik näha puhtaid vundamendikive ega telliseid. Järgnevalt uuriti keldrit läbivat loode-kagu sihilist kandvat seinat (vt fotod 3-4). Sein oli laotud põhiosas segatehnikas - raiutud maakividest, lubikrohviga vuugid täidetud telliskividega ning ukseavades ääristatud punaste telliste laduga. Tellise mõõtmete ning ladumistehnika alusel (vt foto 4a) võib järeldada, et tegemist ei ole kesk-, ega varauusaegsete müüri- ja muuhulgas on tellised selle jaoks liiga madalad ja kitsad. Järgnevalt vaadeldi keldri idaseina lõunapoolset osa keldrisse viiva trepi vahetus läheduses (vt fotod 5-6). Akna põski vooderdavate telliste mõõtmed ning ladumise stiil on sarnased kandva keske seina omadele (vt foto 6a). Peamiselt maakividest laotud müüris on üksikud punased tellised ning müür on seotud lubimördiga. Keldri läänepoolsete ruumide seintest tehti fotosid veel kahest kohast (vt fotod 7-8). Müürid olid varasemaga sarnaselt laotud suurtest raiutud maakividest, üksikute punaste tellistega nende vahel ning kollaka lubimördiga seotud. Vaadelda õnnestus veel keldri kirdenurgas asuva ruumi põhja- ja idaseina. Seal tehtud fotodel (vt fotod 9-11) on näha, et oma põhiosas sarnaneb sein ülejäänud keldrises müürilaoga. Põhjaseina alaosa erineb aga ülejäänud seinapinnast, kuna sellele on kujundatud graniidikildudest vuugitäide. Tegemist on suhteliselt robustse tööga, kasutatud graniidikillud on mõõtmeltest erinevad (läbimõõt 3-6 cm) ning need ei moodusta mustrit.

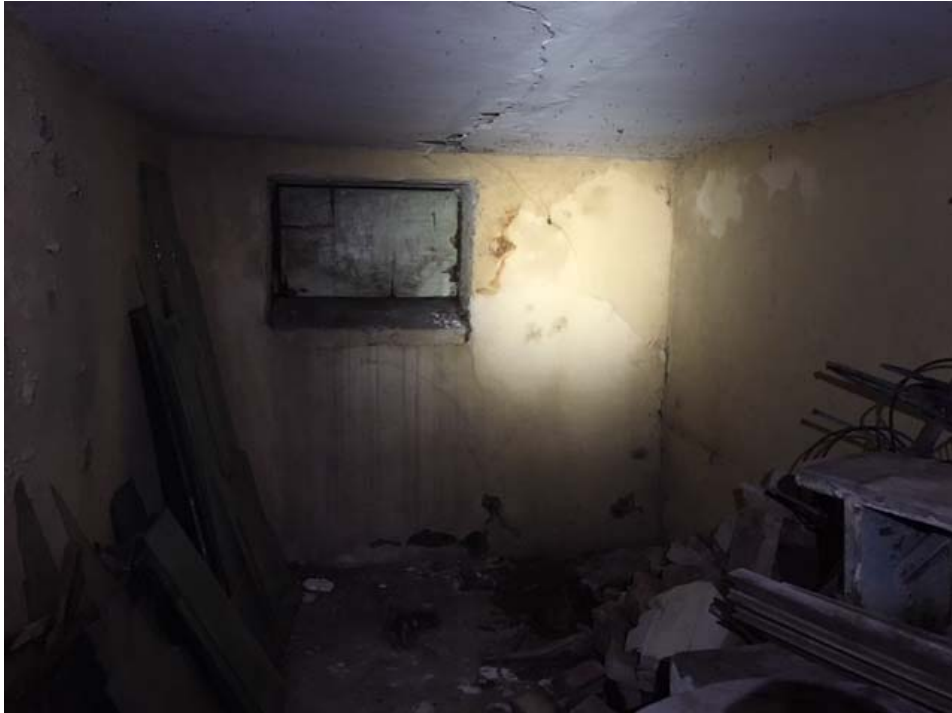
Foto 2 - Pesuruumi sisevaade. Fotol näha ruumi läänepoolne aken ning krohvitud ja värvitud siseseinad.

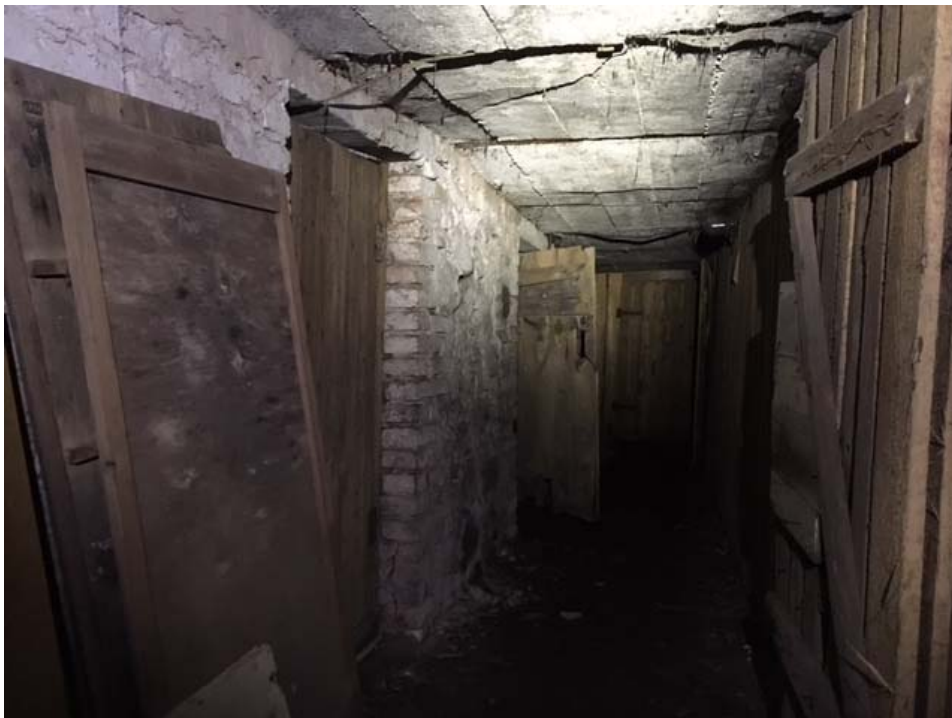
Foto 3 - Keldri keskne koridor. Foto keskel näha kandev sein.

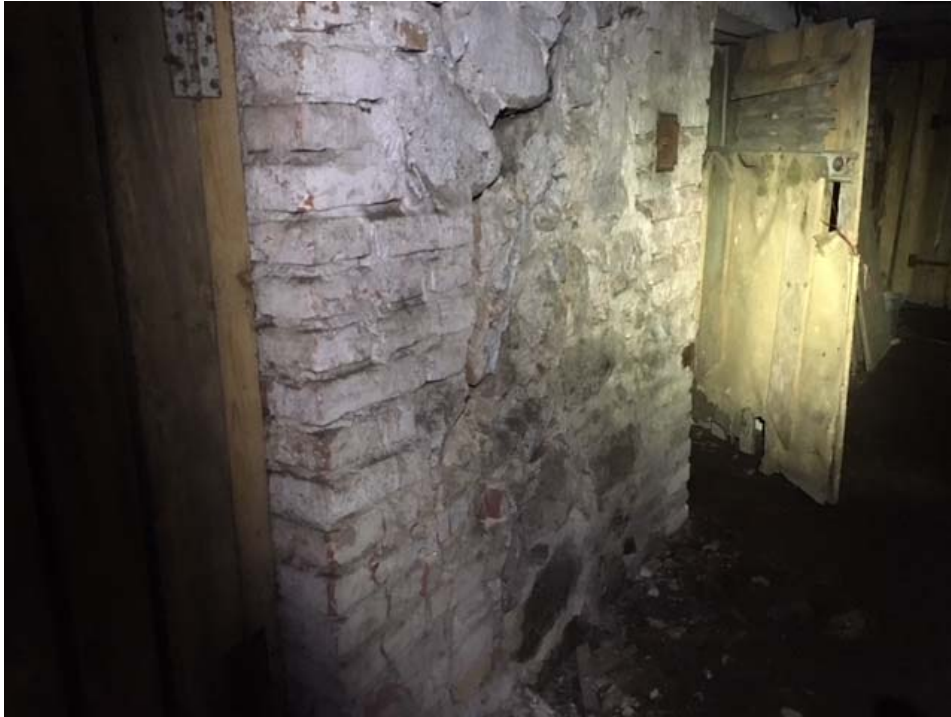
Foto 4 - Keldri keskse koridori lääneküljel paiknev kandev sein lähivaates.

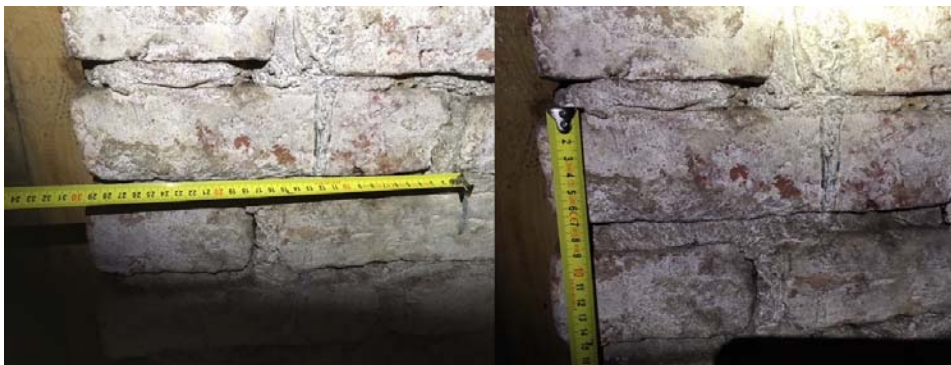
Foto 4a - Sama seina lähivaade tellise mõõtmetega.

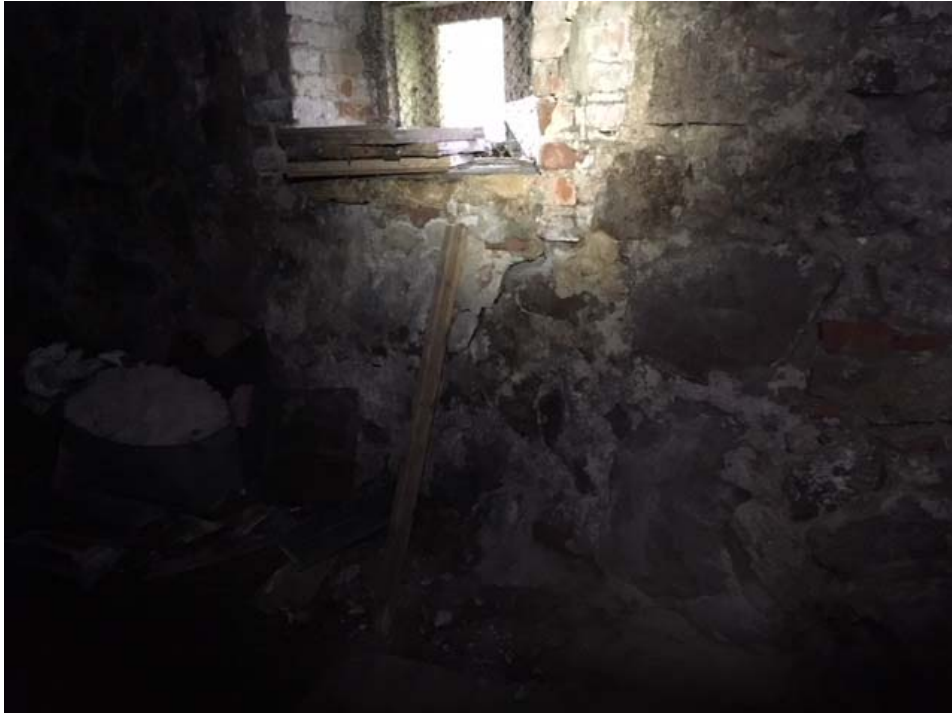
Foto 5 - Keldri kagukülje müür.

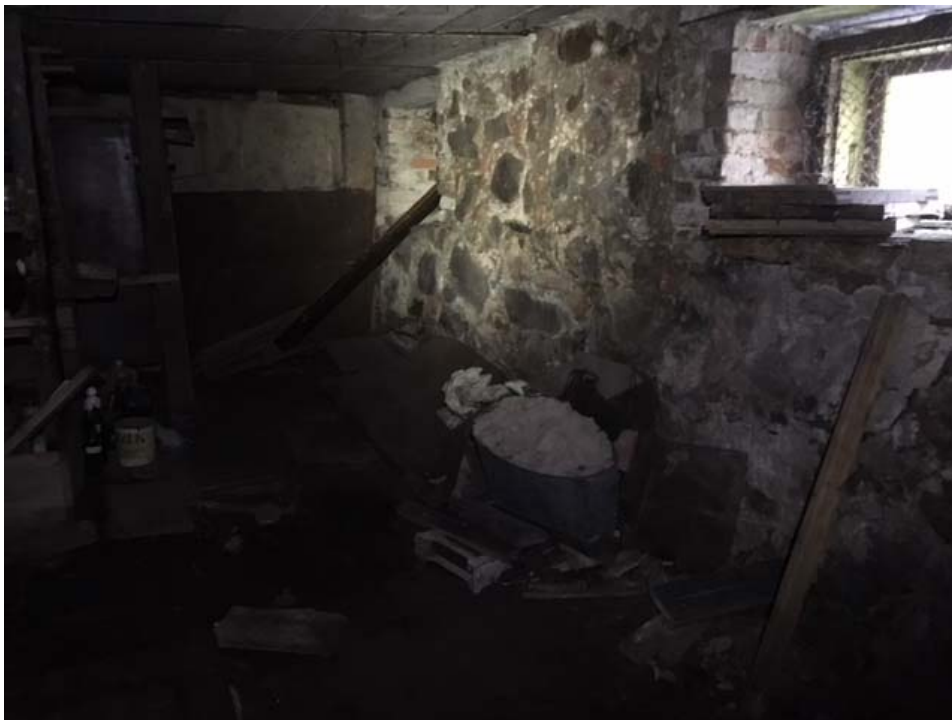
Foto 6 - Keldri idakülje müür.

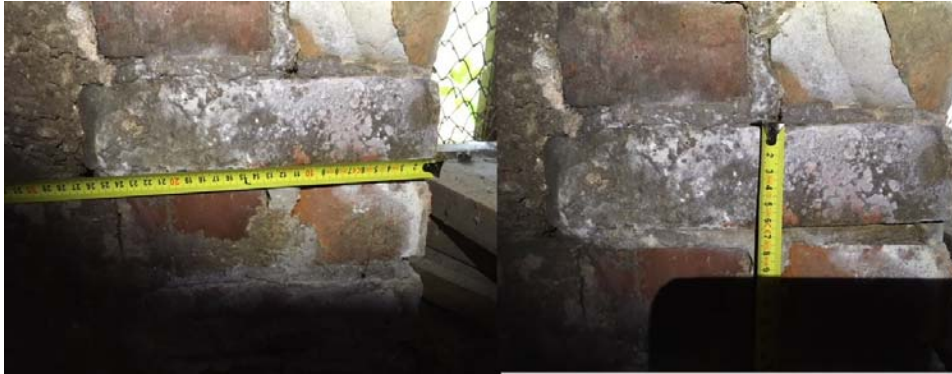
Foto 6a - Keldri idakülje müüri sees olevat aknapõske vooderdava tellise mõõtmed.

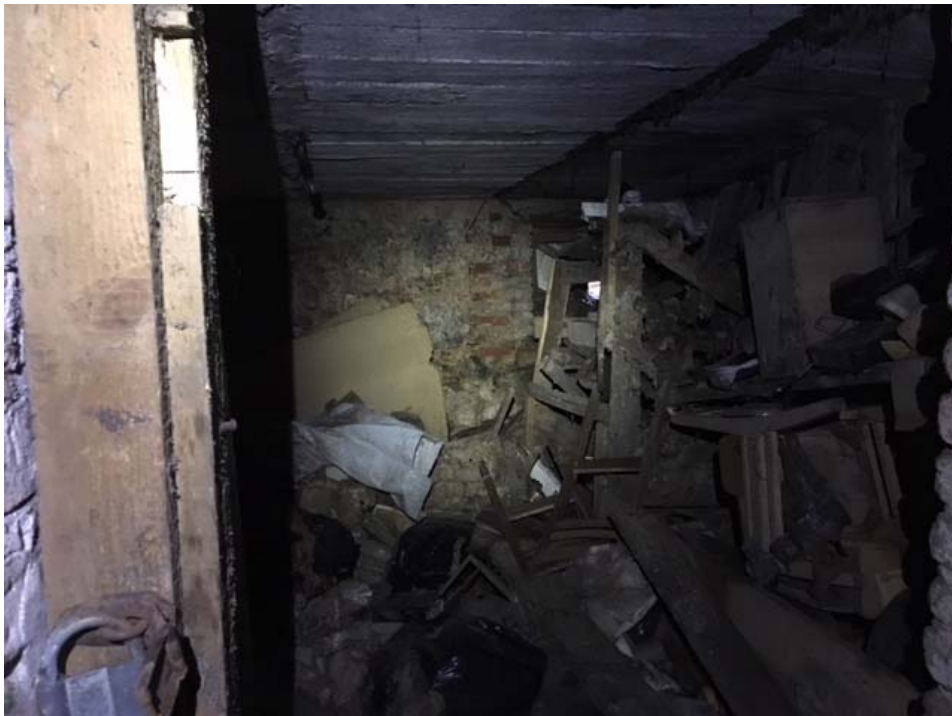
Foto 7 - Keldri lääneseina edelaosa üldvaates.

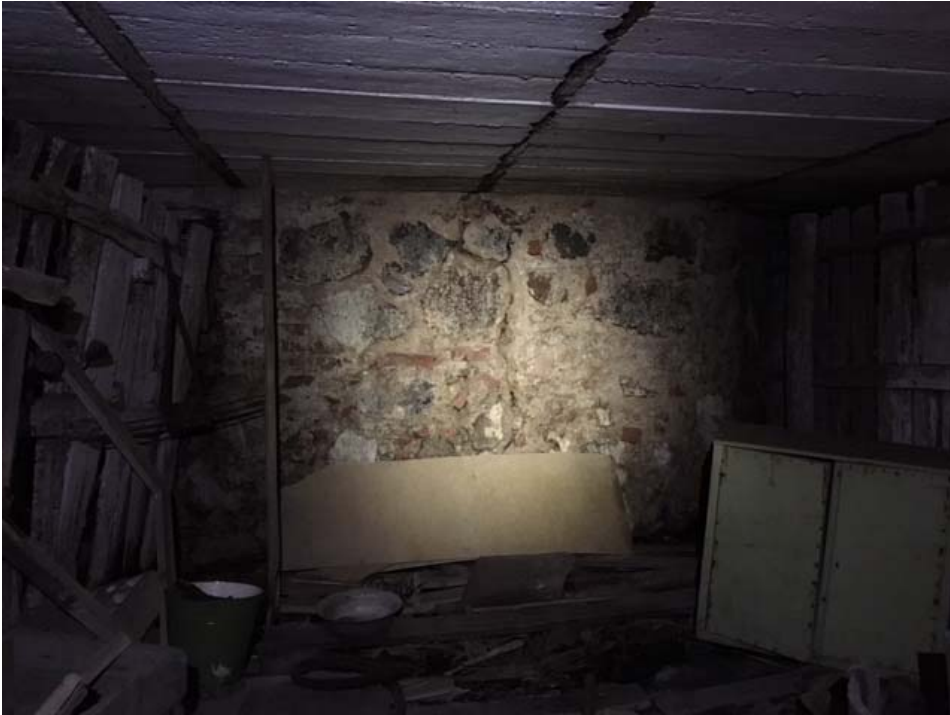
Foto 8 - Keldri lääneseina loodeosa üldvaates.

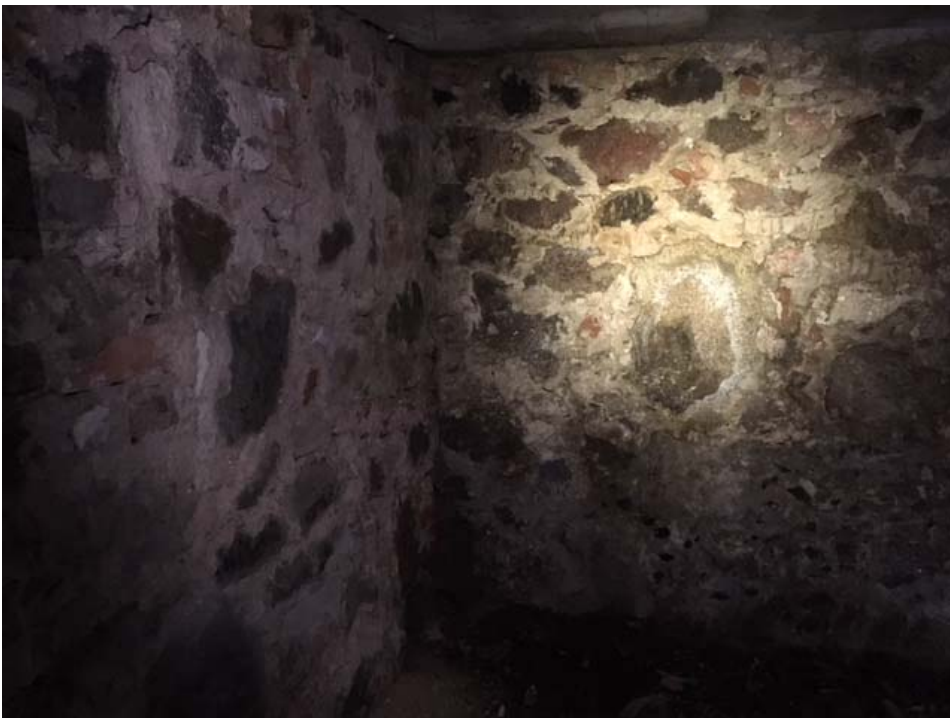
Foto 9 - Keldri põhjaseina ja kandva keskse seinä nurk.

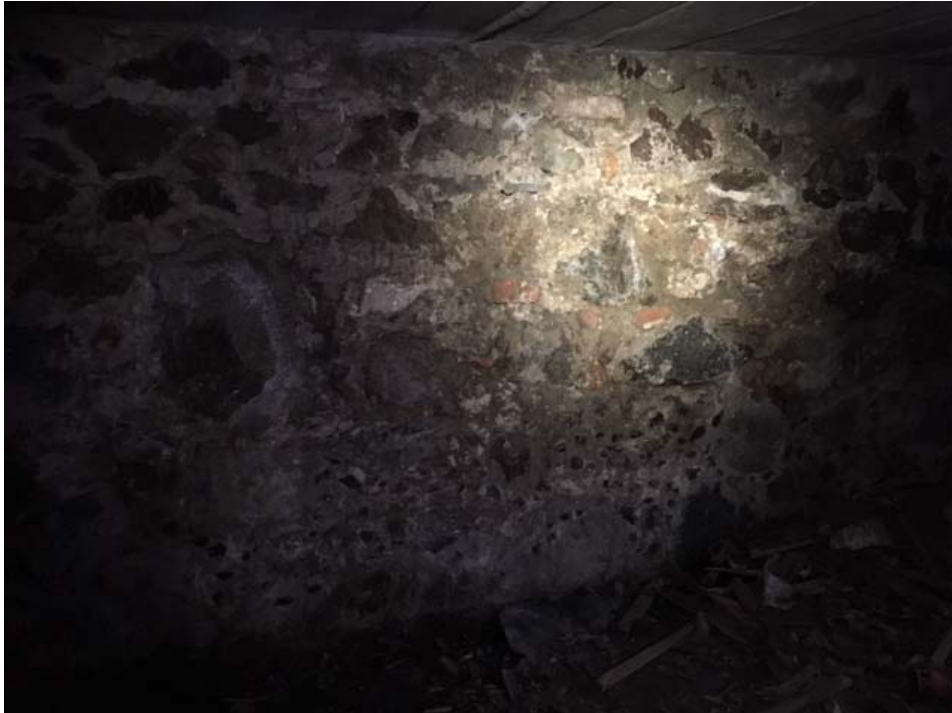
Foto 10 - Keldri põhjaseina kirdepoolne osa.

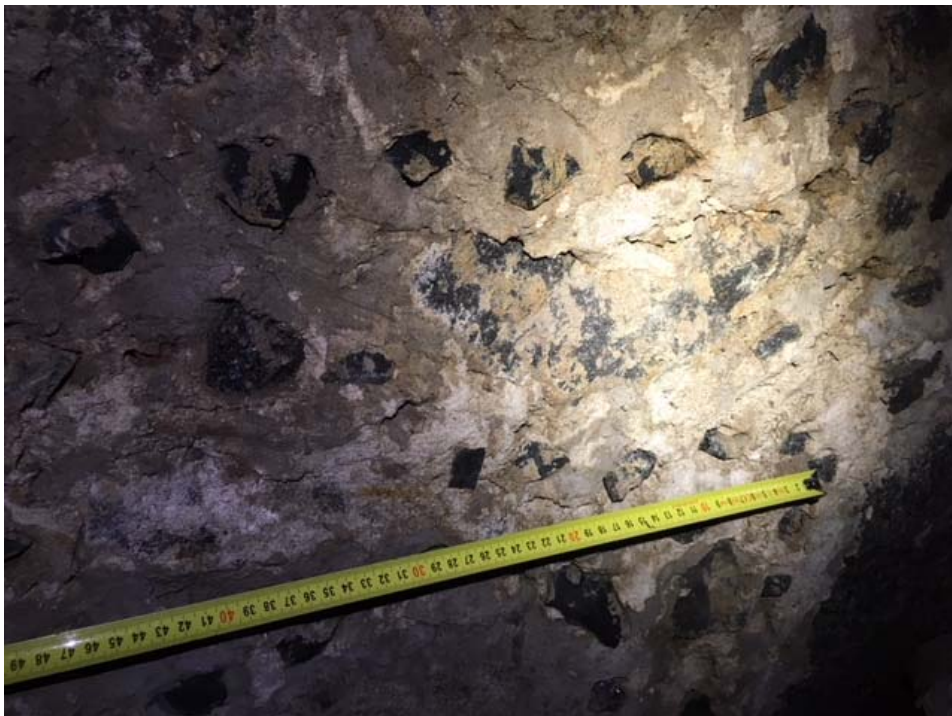
Foto 10a - Sama lähivaates. Fotol näha nõ kaunistusena kasutatud väiksemad murtud kivid.
