Objekt: Lõuna-Eesti vabastajate mälestusmärk

Töö nr 2022-03

**Tartu sõjaväekalmistu Lõuna-Eesti vabastajate mälestusmärgi
restaureerimisprojekt**

põhiprojekt

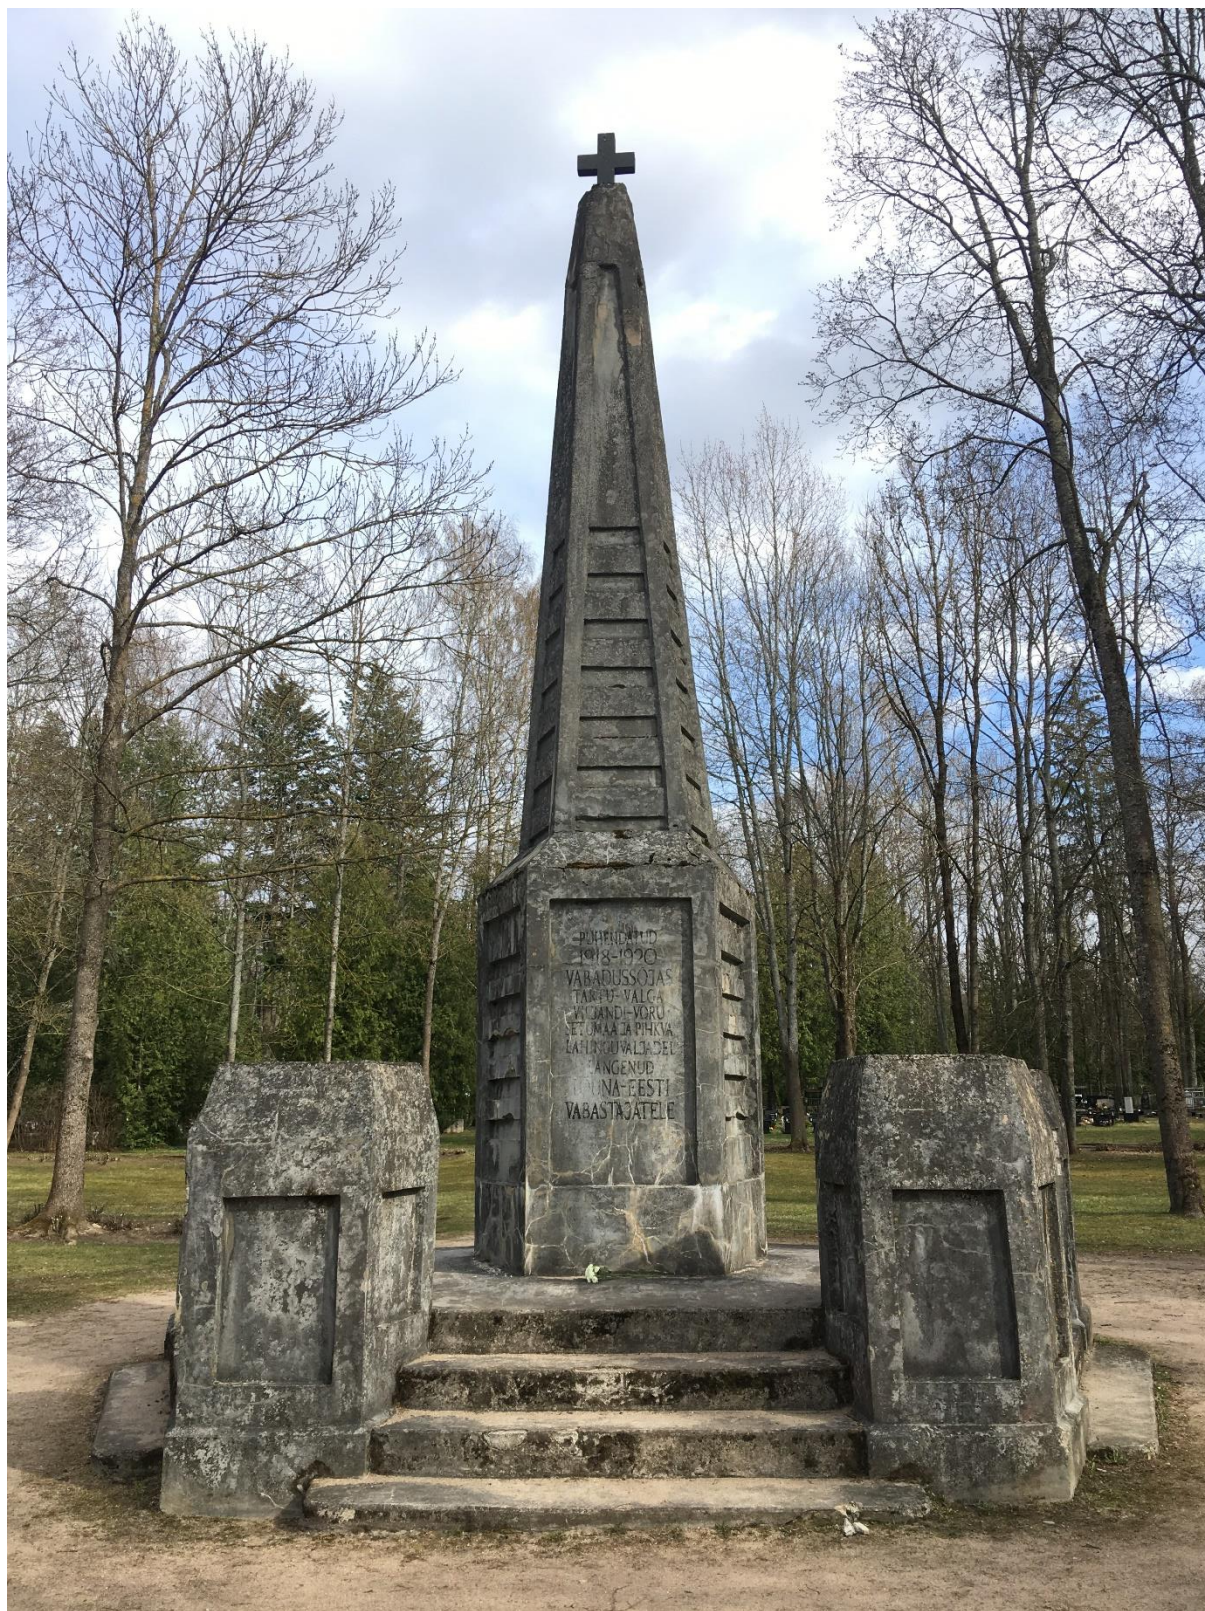
Mälestusmärk on laotud silikaattellistest ja krohvitud tsementkrohviga. Obeliski osas on kasutatud algse monumendi betoonist tükke. Loodeküljel olev tekst on kirjutatud musta värviga. Tsementkrohv on eri ulatuses määrdunud, kohati paigatud ja pragunenud. Suuremate kahjustustega kohtades on krohv aluspinnalt lahti löönud või täiesti maha kukkunud. Krohvita kohtades on silikaattelliste pind mõnes kohas purunenud.

Pilt 1. Vaade mälestusmärgile loodest.

Kogu krohvipind tuleb puhastada. Kasutada võib soodapritsi või vajadusel liivapritsi. Meetodit tuleb katsetada vähe silmapaistvas kohas, et teha kindlaks, et see pinda ei kahjusta. Purunenud silikaattellised tuleb asendada samade mõõtudega uutega. Krohviparandused tuleb teha võimalikult sarnase koostise ja tooniga tsementkrohviga. Vajadusel tuleb krohvi toonida. Ka varasemate krohviparandustega kohtade puhastamisel võib pind jääda häirivalt laiguline. Sel juhul tuleb kas paranduskrohv maha lüüa ja uuega asendada või äärmisel juhul krohv üle värvida. Väga pragunenud krohviga kohtades tuleb kindlaks teha, kas krohv on aluspõhja küljes kinni. Kui ei ole, siis tuleb see eemaldada ja uuega asendada. Pühendustekst tuleb samal kujul musta värviga uuendada. Mustusest ja samblikust tuleb puhastada ka monumendi tipus olev lihvitud graniidist rist, jälgides, et kivi pind ei saaks kahjustada. Risti kinnitus obeliski tipus tuleb üle kontrollida ja selle ümbrus tsementmördiga parandada.

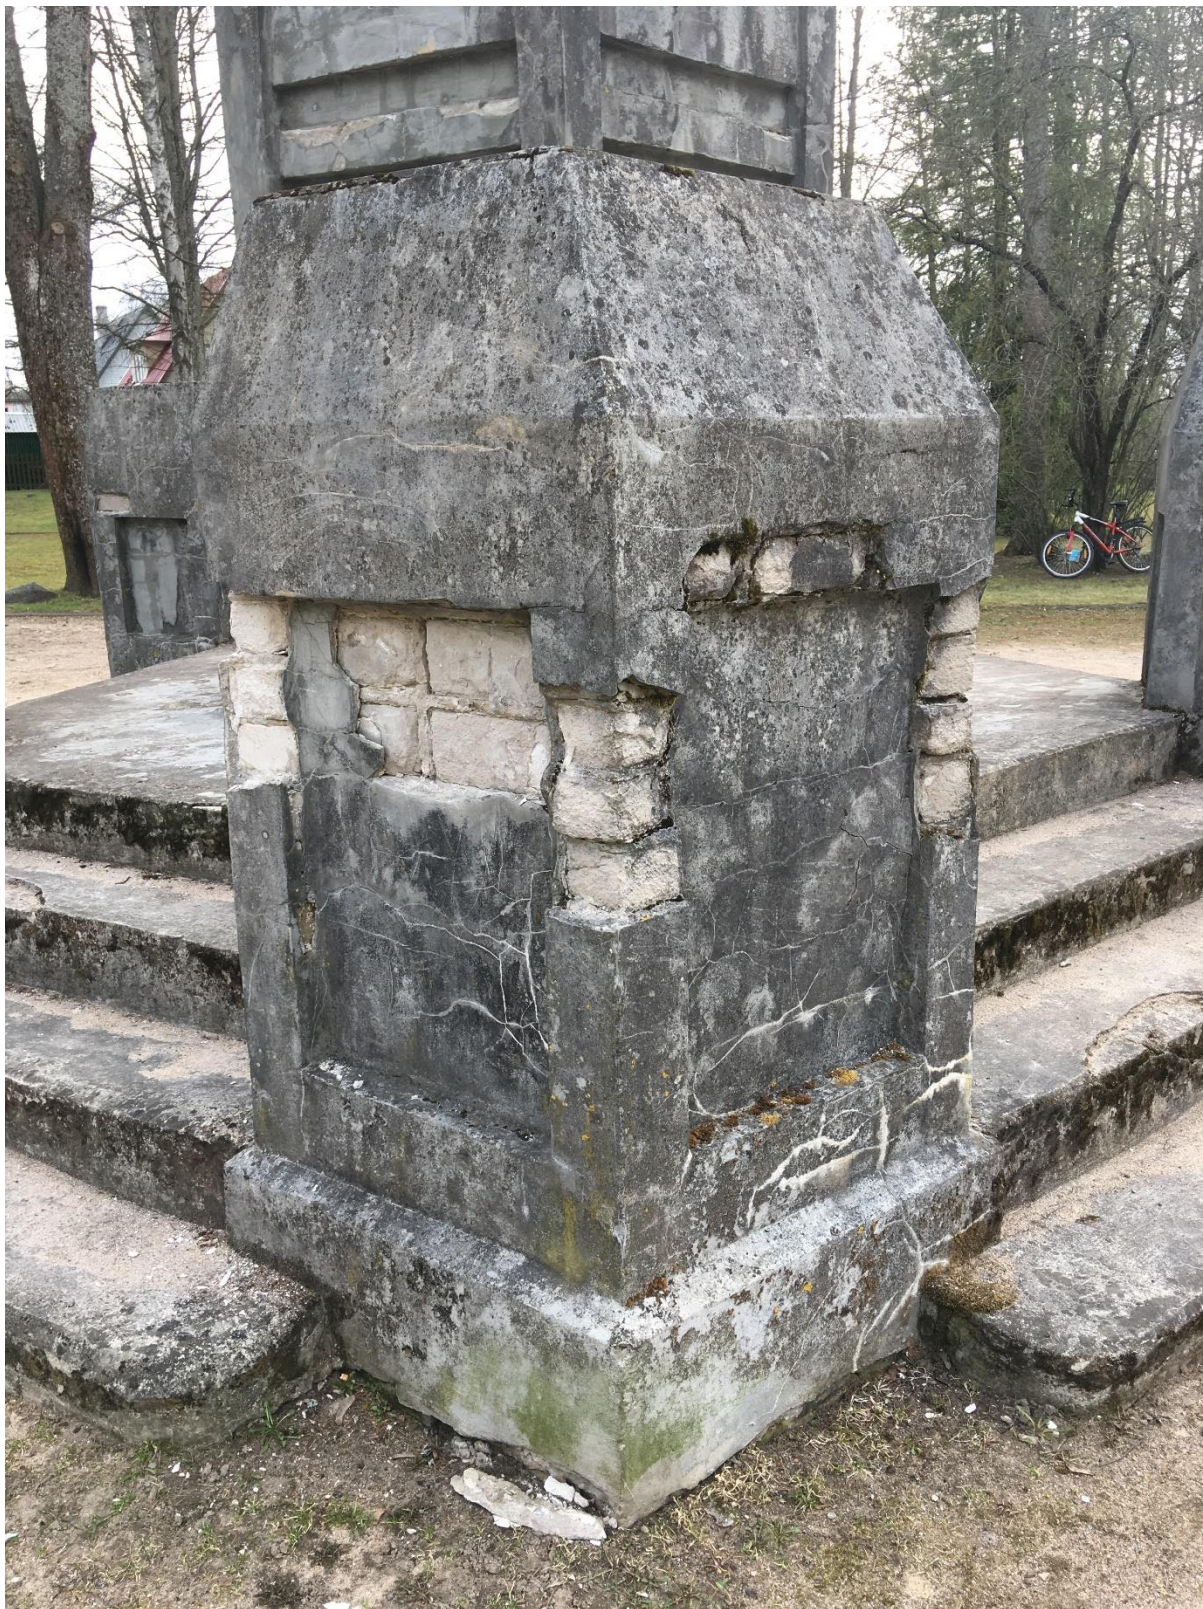
Pilt 2. Suuremate kahjustustega nurgapost.

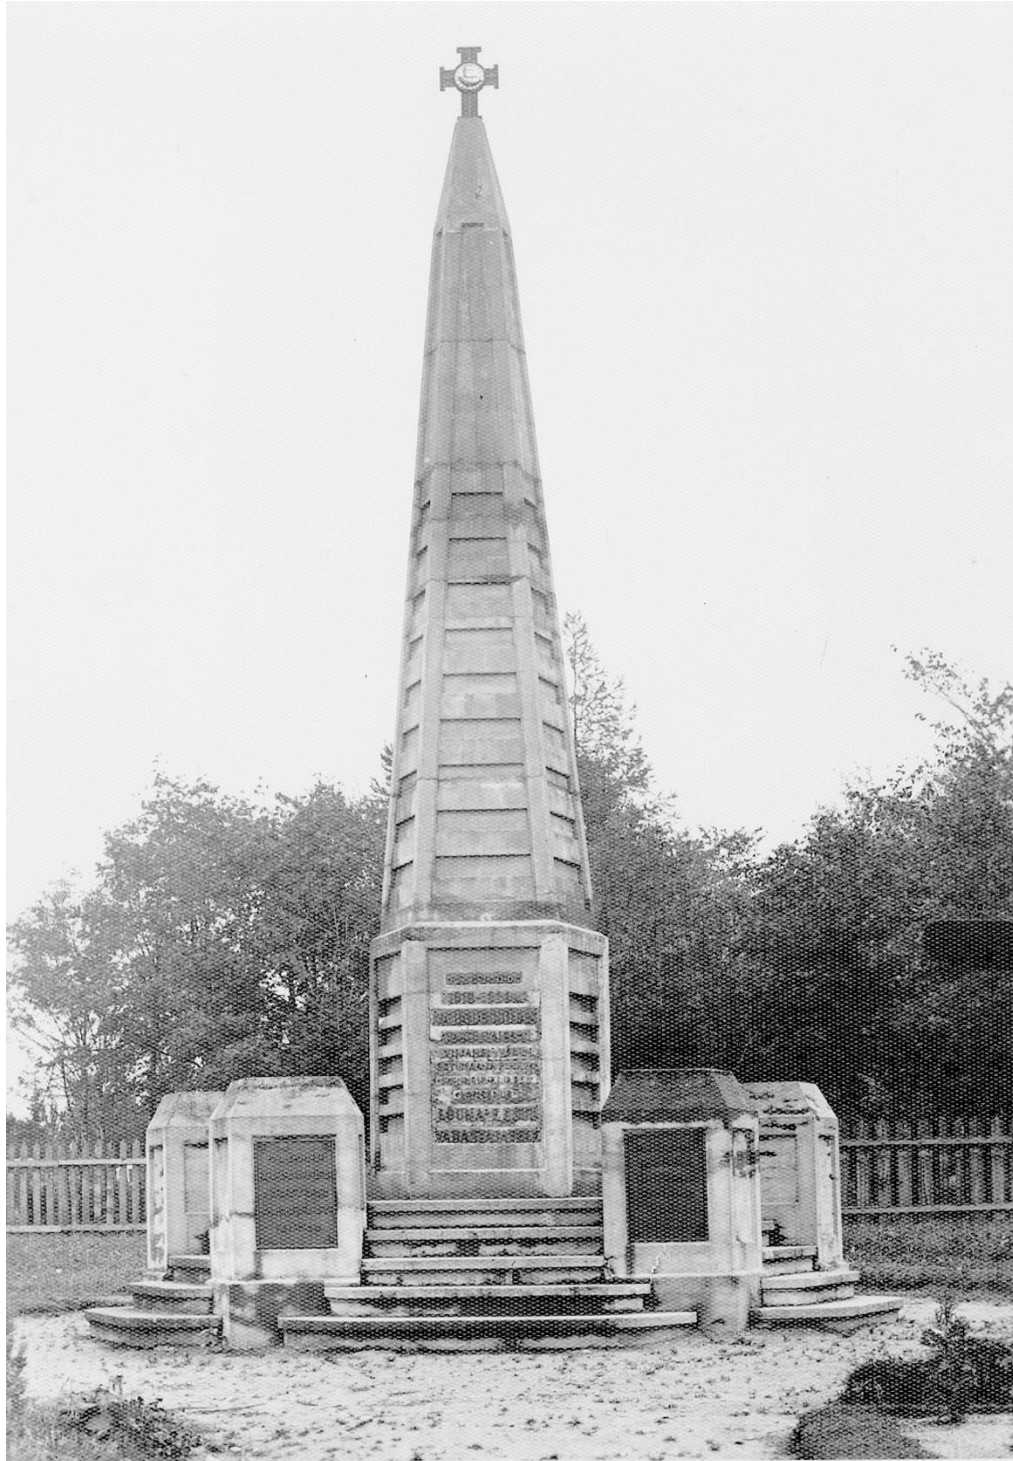
Foto 1. Algne mälestusmärk 1930ndatel aastatel. Foto: Eduard Selleke (Eesti Rahva Muuseum ERM Fk 2813:511)

Tulevikus, mälestusmärgi põhjalikumal taastamisel, tuleks kaaluda ajalooliste fotode ja kirjelduste järgi pühendustekstide pronkstahvlite ning obeliski tipus olnud vabadusristi taastamist.

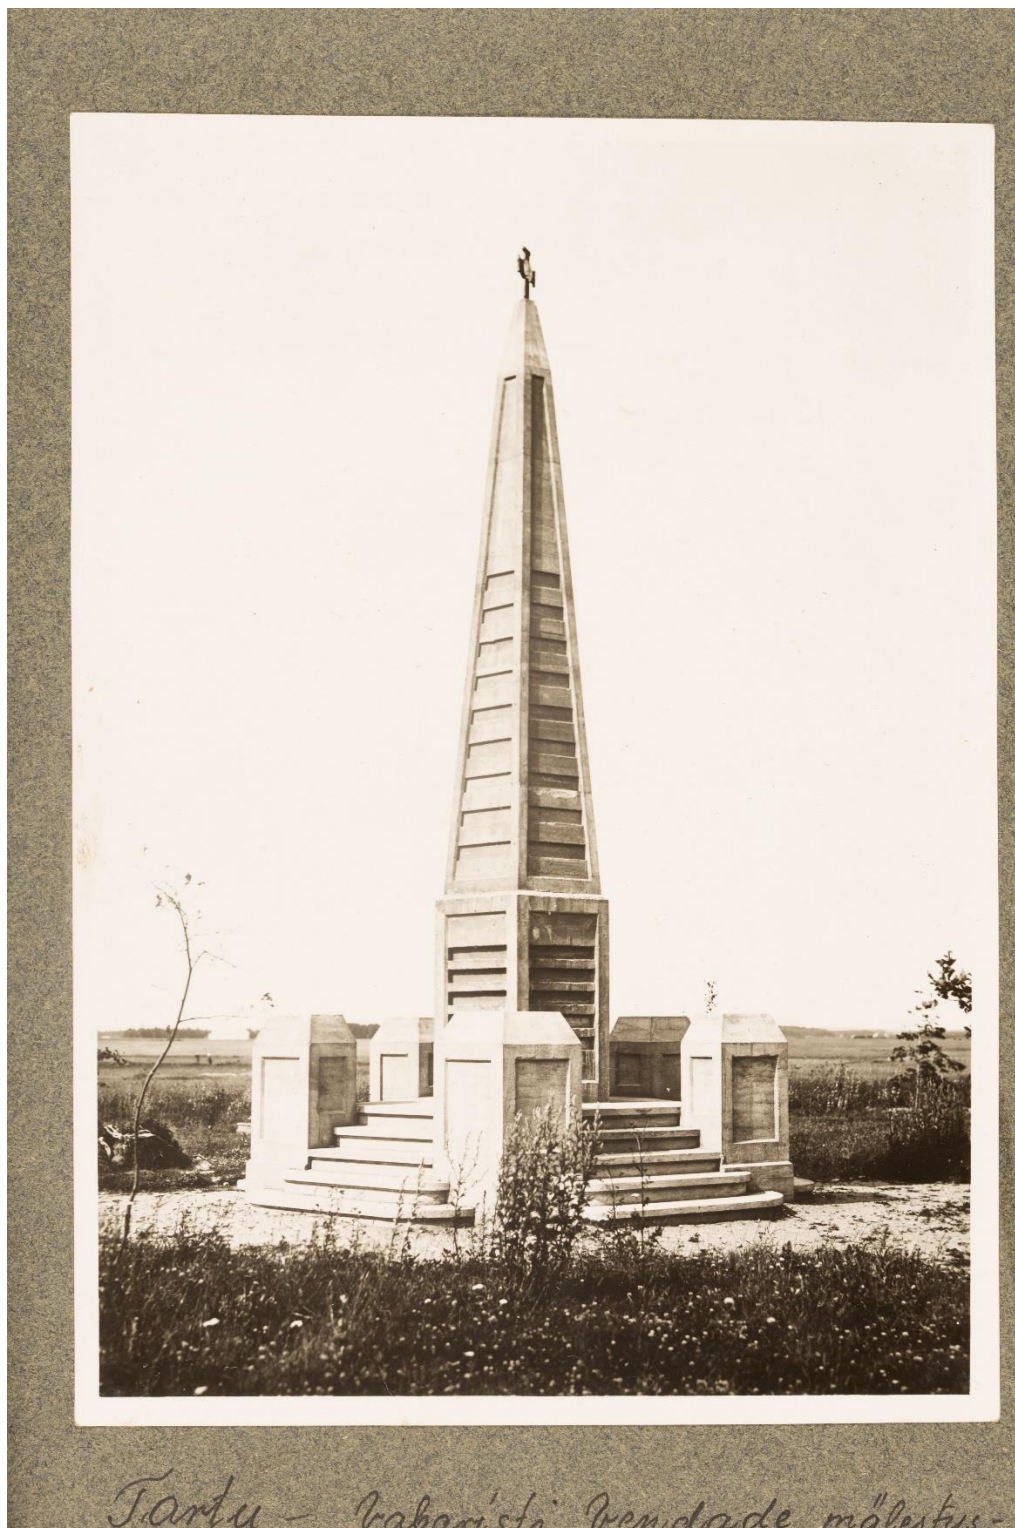
Foto 2. Algne mälestusmärk ilmselt 1930ndatel aastatel. Foto Voldemar Saare albumist (Eesti sõjamuuseum — kindral Laidoneri muuseum KLM ET 3031:106 F)

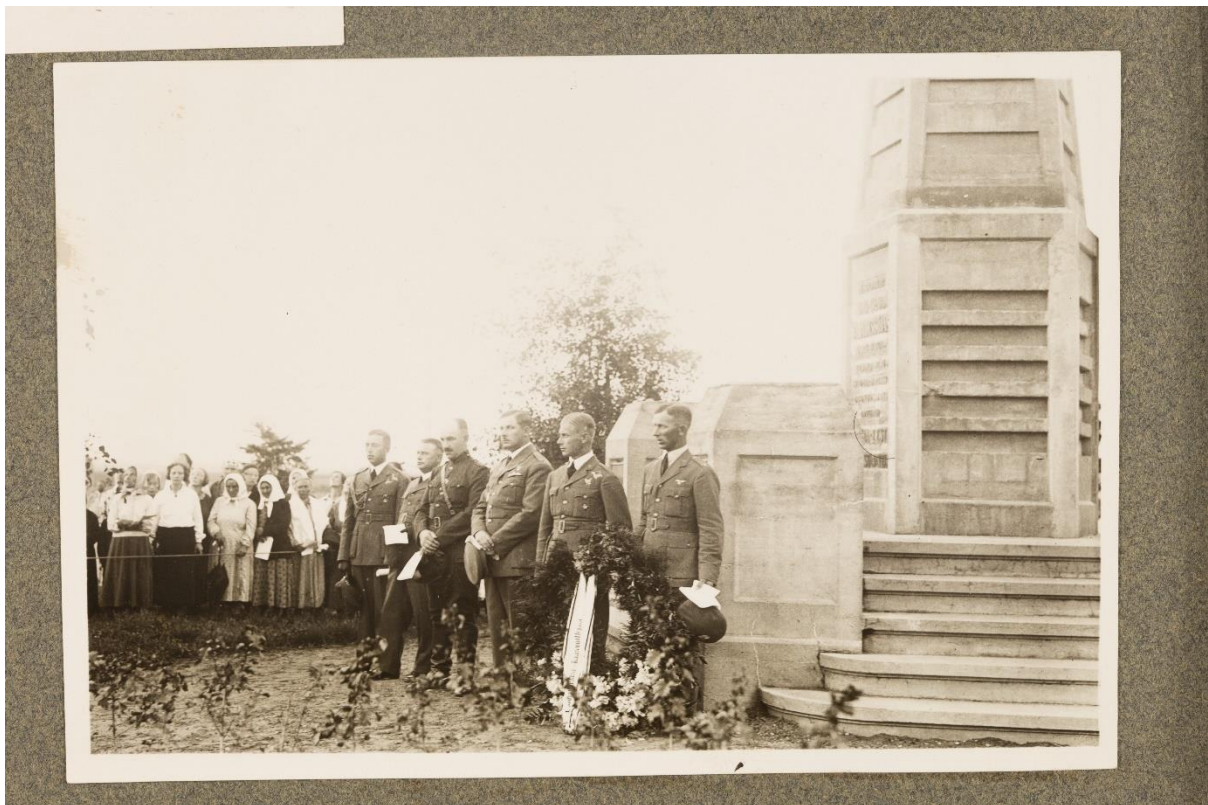
Foto 3. Algne mälestusmärk ilmselt 1930ndatel aastatel. Foto Voldemar Saare albumist (Eesti sõjamuuseum — kindral Laidoneri muuseum KLM ET 3031:123 F)

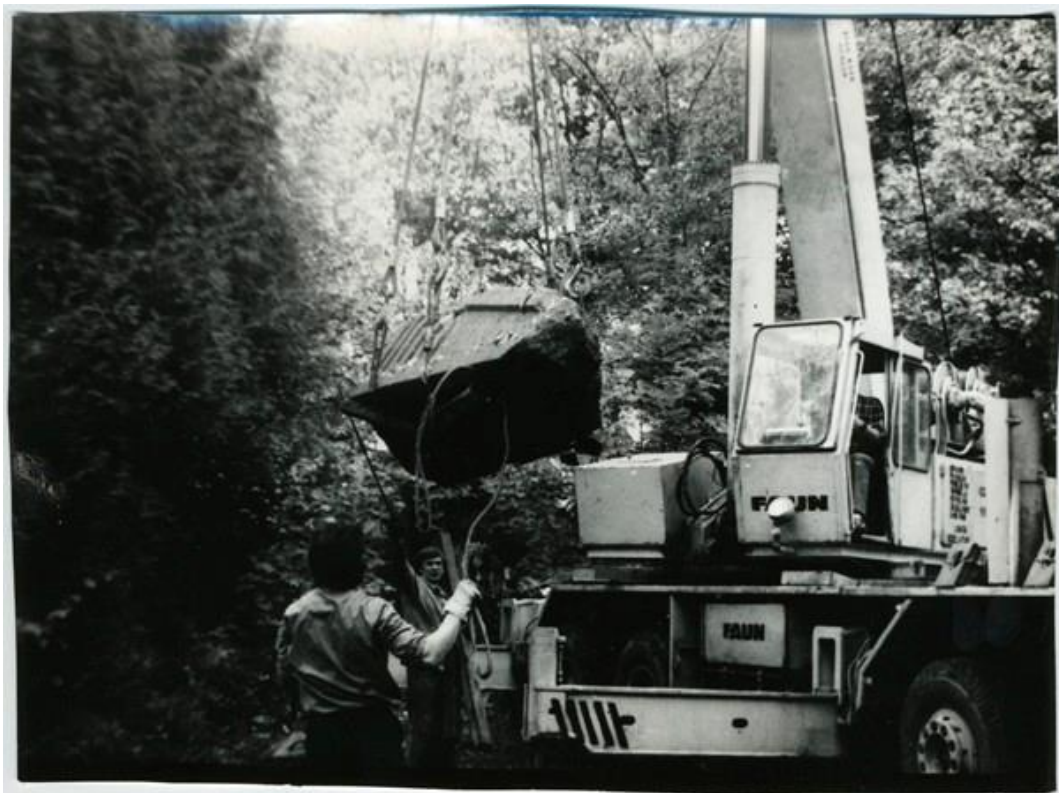
Foto 4. Algse mälestusmärgi säilinud osade maa seest välja võtmine 1988. aastal.

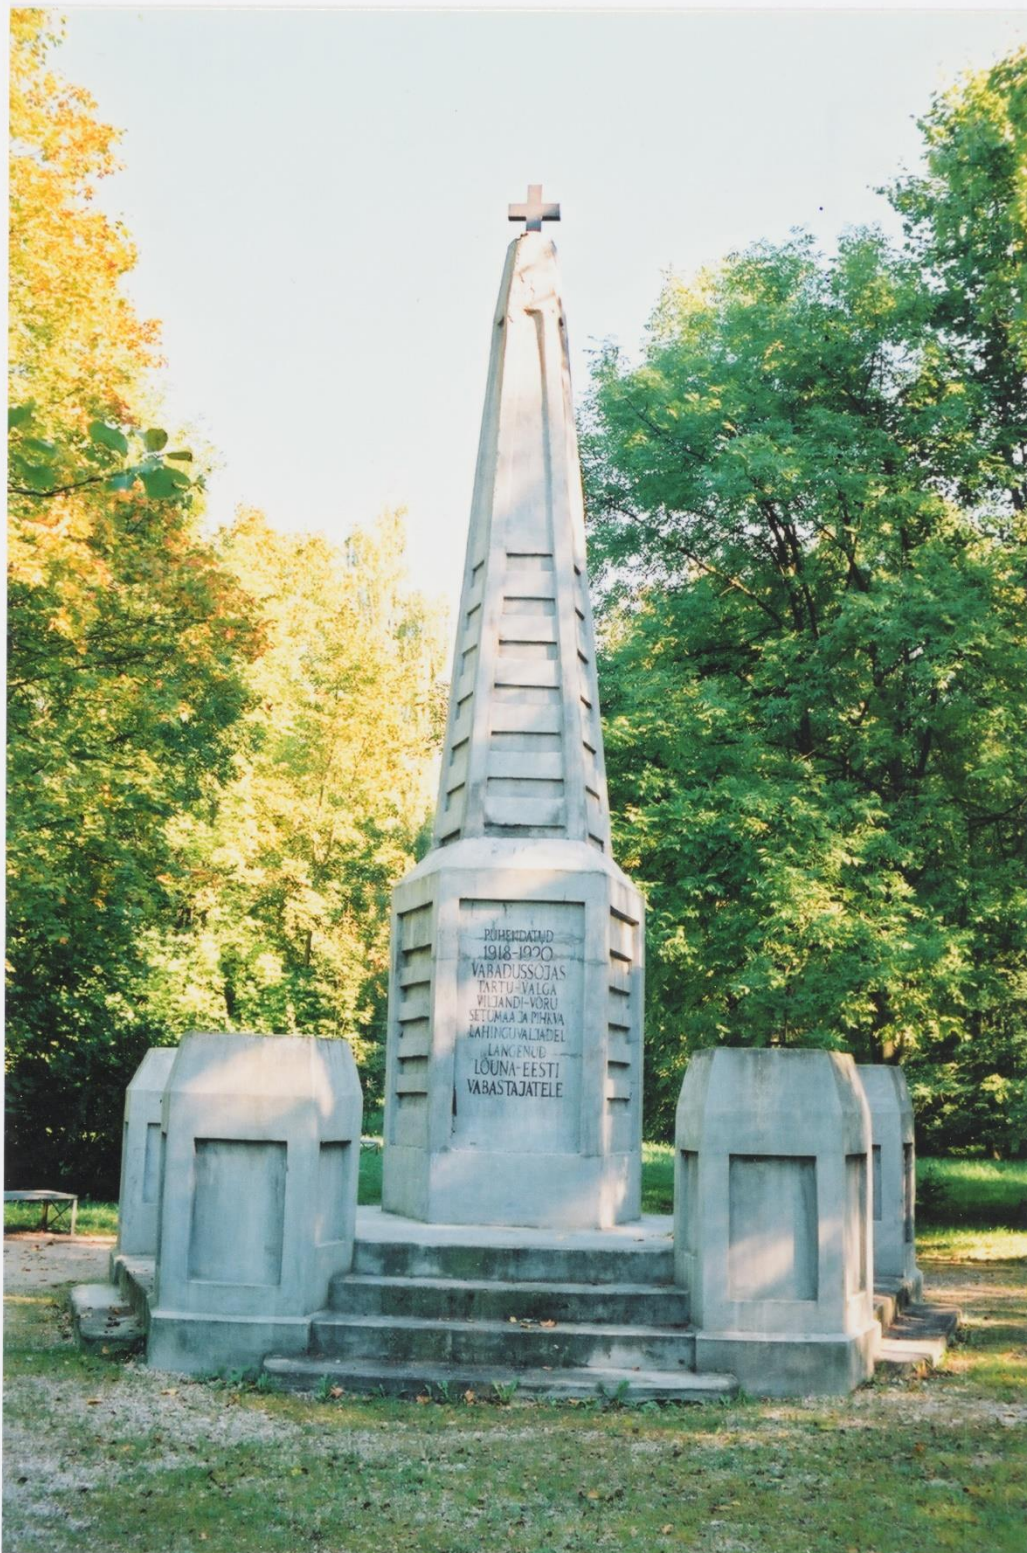
Foto 5. Taastatud mälestusmärk 1998. aastal. (Eesti Rahva Muuseum ERM Fk 2813:1717)
