Objekti aadress: Herne 57, Tartu
Objekt: elumaja
Supilinna miljöala
Tellija: Tartu LV AEO kultuuriväärtuste teenistus
Romeo Metsallik, tel 736 1250, romeo.metsallik@raad.tartu.ee

Töö nr 2018-011

TARTU, HERNE 57 HOONE EHITUSTEHNILINE EKSPERTIIS

TARTU 2018 / juuli

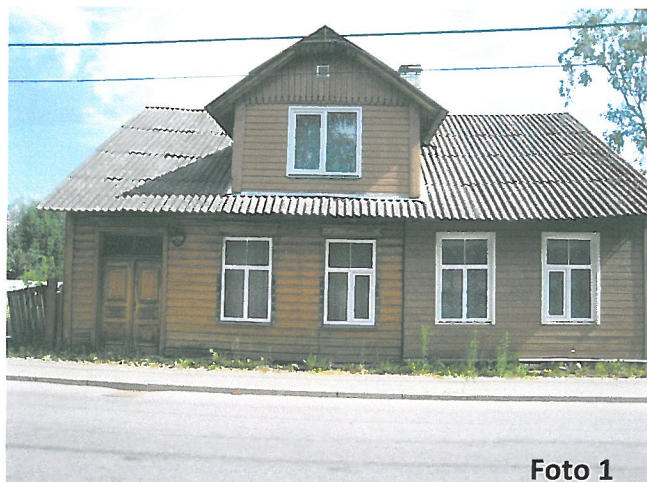
Foto 1

1. Loodefassaadi üldvaade, tänavafassaad
2. Üldvaate fragment – ühekorruseline juurdeehitis
3. Peaukse lävepakk
4. Edelakülje lagunenud sokkel
5. Edelakülje lagunenud sokkel
6. Loodefassaadi üldvaade
7. Loodefragment
8. Loodekülje lagunenud sokkel
9. Loodekülje lagunenud sokkel
10. Loodekülje lagunenud sokkel
11. Kirdepoolne juurdeehitatud veranda
12. Kirdepoolne (õue) fassaad
13. Põrandaaluse tuulutuseava sokkel
14. Loodepoolne lagunenud sokkel
15. Loodepoolne lagunenud soklinurk
16. Kagukülje ühekorruseline juurdeehitis
17. Esifassaadi seina sondaaž
18. Esifassaadi seina sondaaž

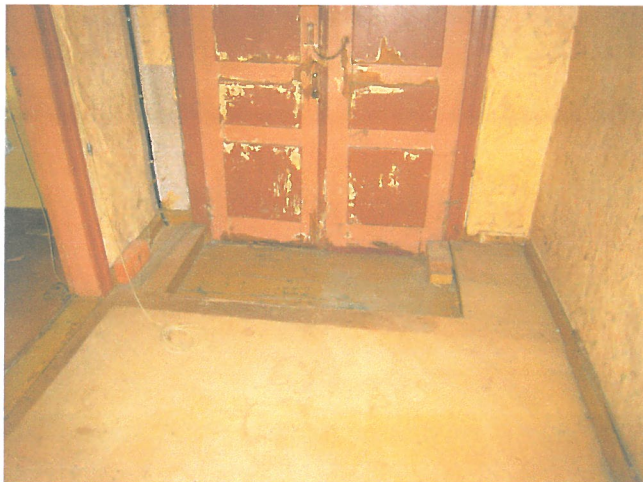
Foto 1

1. Välisukse esine süvend põrandas
2. Seinanurk ruumis 8
3. Soemüür suumis 8
4. Luuk põrandas pääsuks põrandaalusesse tuulutusruumi (sügavus u 6 cm)
5. Pliit köögis 7
6. Trepialune ruum 6
7. Esikust 5 vaade välisuksele seestpoolt
8. Vaade esikust 1 (välisukselt) toa poole
9. Ahi ruumis 3/4

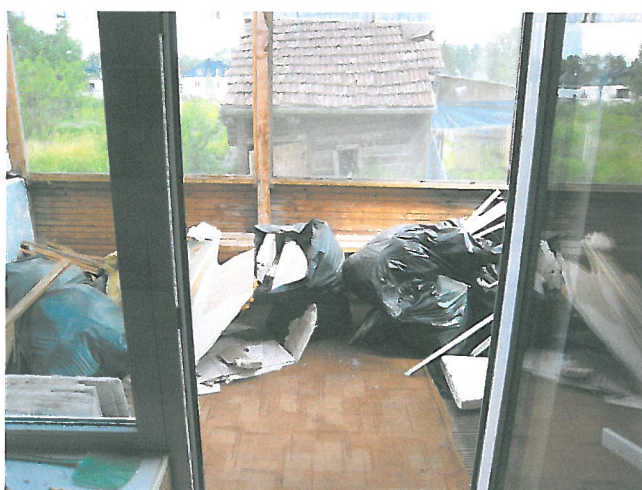
Foto 10

10. Vaade toast verandale
11. WC ruumis 1*
12. Lagi ruumis 2
13. Ruumi 7 seina lõige seoses uue akna paigaldamisega
14. Sama, fragment

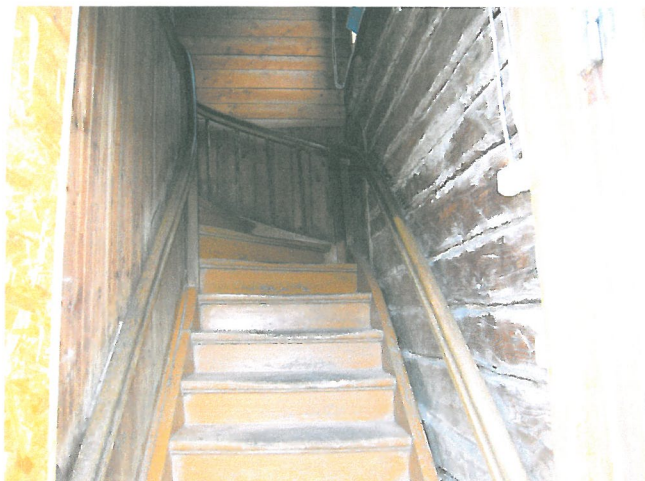
Foto 1

1. Katusetrepi algus
2. Trepi lõpp
3. Katusealune trepikäigu kõrval
4. Vaade trepioja ukselt läbi esiku ja toa
5. Vaade ruumi 14
6. Ruumi 13 lagunenu pliit
7. Ruumi 13 soemüür
8. Vaade esikust (11) trepile
