Objekt: Tähtvere mõisa ait-kuivati, 19. saj.

Kultuurimälestiste riiklik register nr 7131

Aadress: Kreutzwaldi 54, Tartu linn

**MUINSUSKAITSE ERITINGIMUSED
KREUTZWALDI 54 HOONE RESTAUREERIMIS- JA
EHITUSPROJEKTI KOOSTAMISEKS**

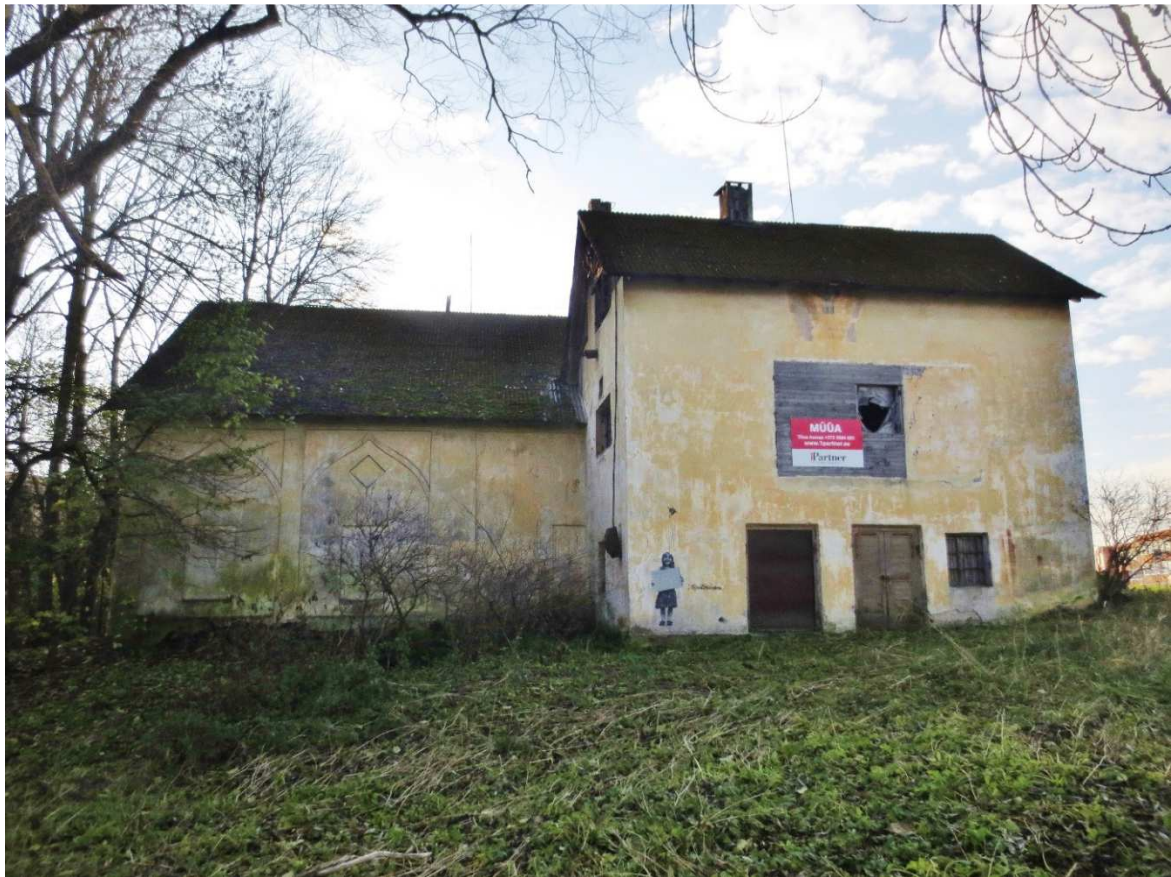
Kirdeseina krohvidekoor on suhteliselt hästi säilinud nii väljast näha oleval seinapinnal kui ka hilisema juurdeehituse varjus olevatel seinapindadel (Lisa 4, fotod 1, 2, 18, 32 ja 33).

1. Vaade kirdest. Paremäl nõukogude aegne juurdeehitus

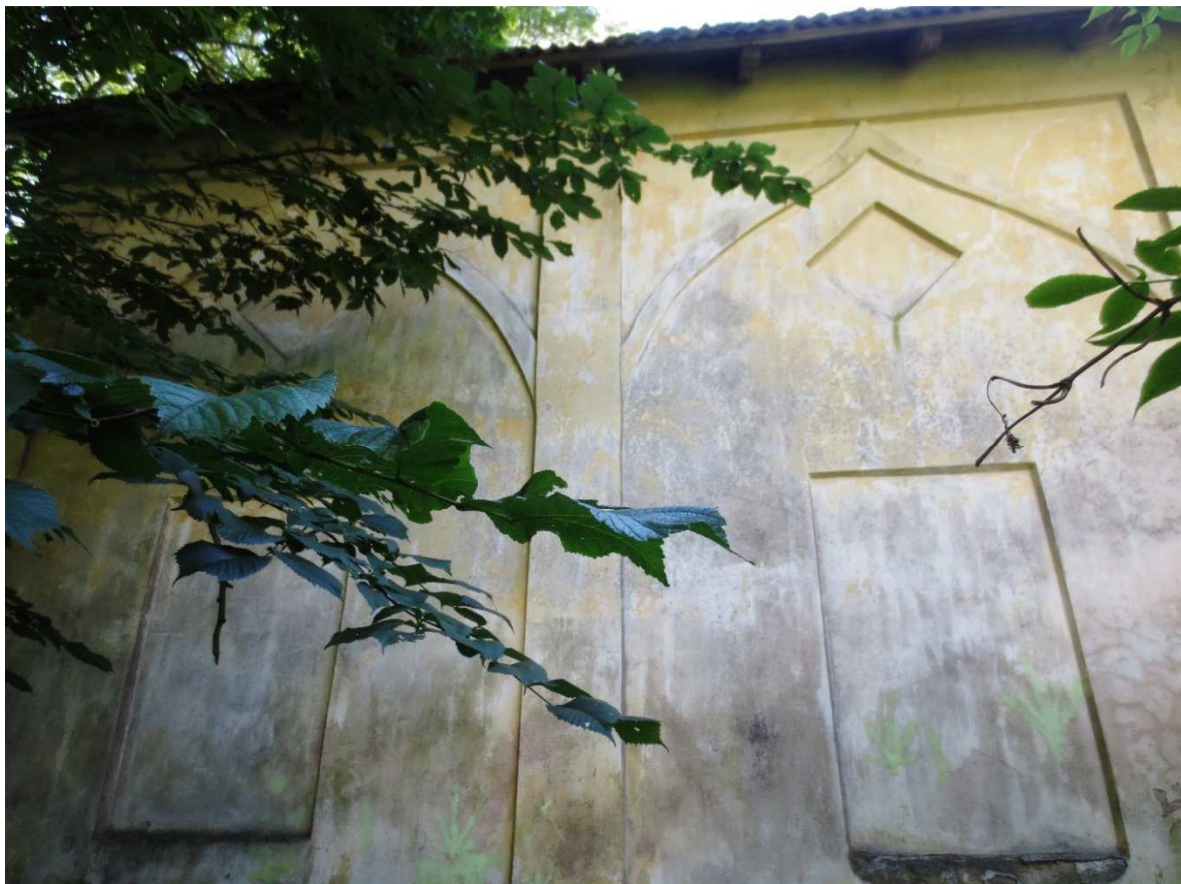
2. Vaade ajaloolisele krohvdekooriga kirdeseinale

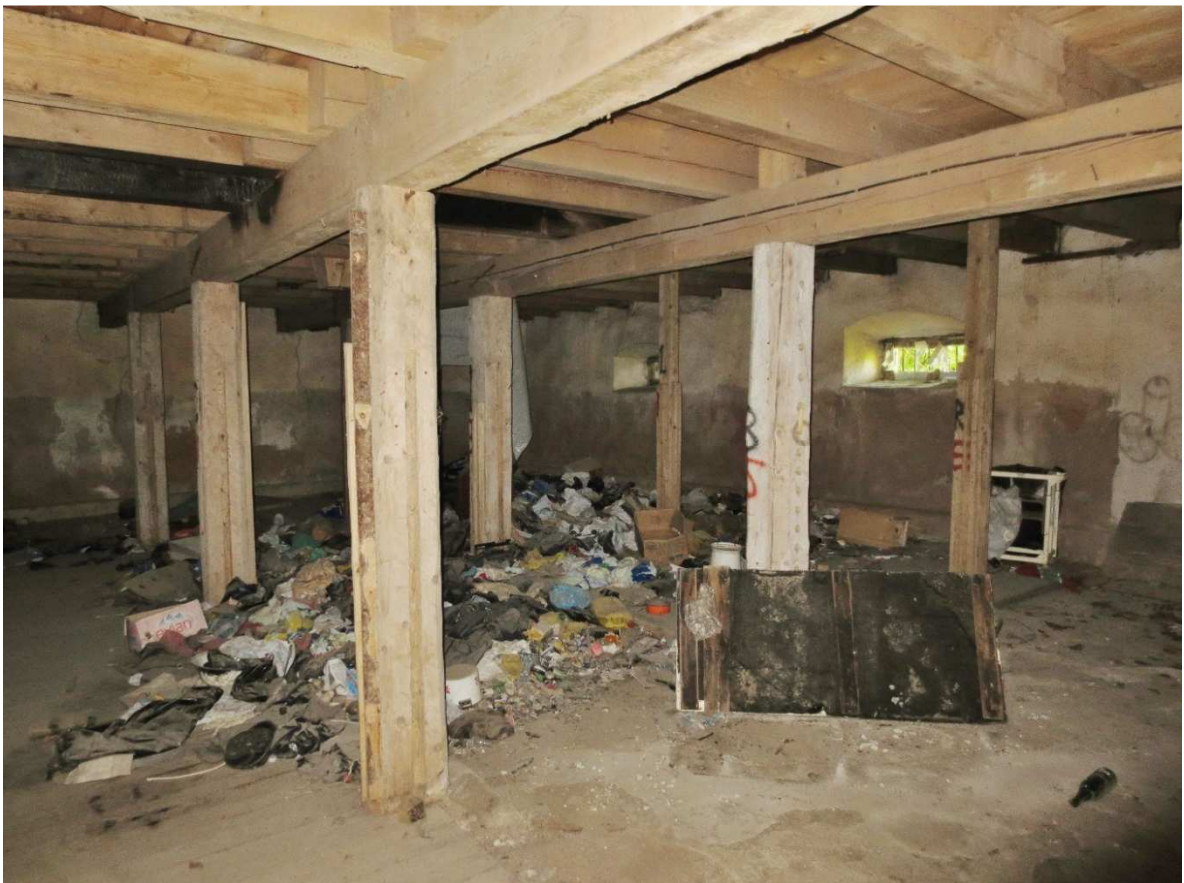
Puidust vahelaed toetuvad puitpostidele, mis valdavalt pärinevad nõukogude perioodist. Varasemad, võimalik, et mõisa-aegsed on I korruse keskosa kaks kirvega tahatud ja suure läbimõõduga puitpostide rida, millele toetuvad kaks massiivset tala (Lisa 4, fotod 23 ja 24).

24. Vaade I korrusele lõuna suunas

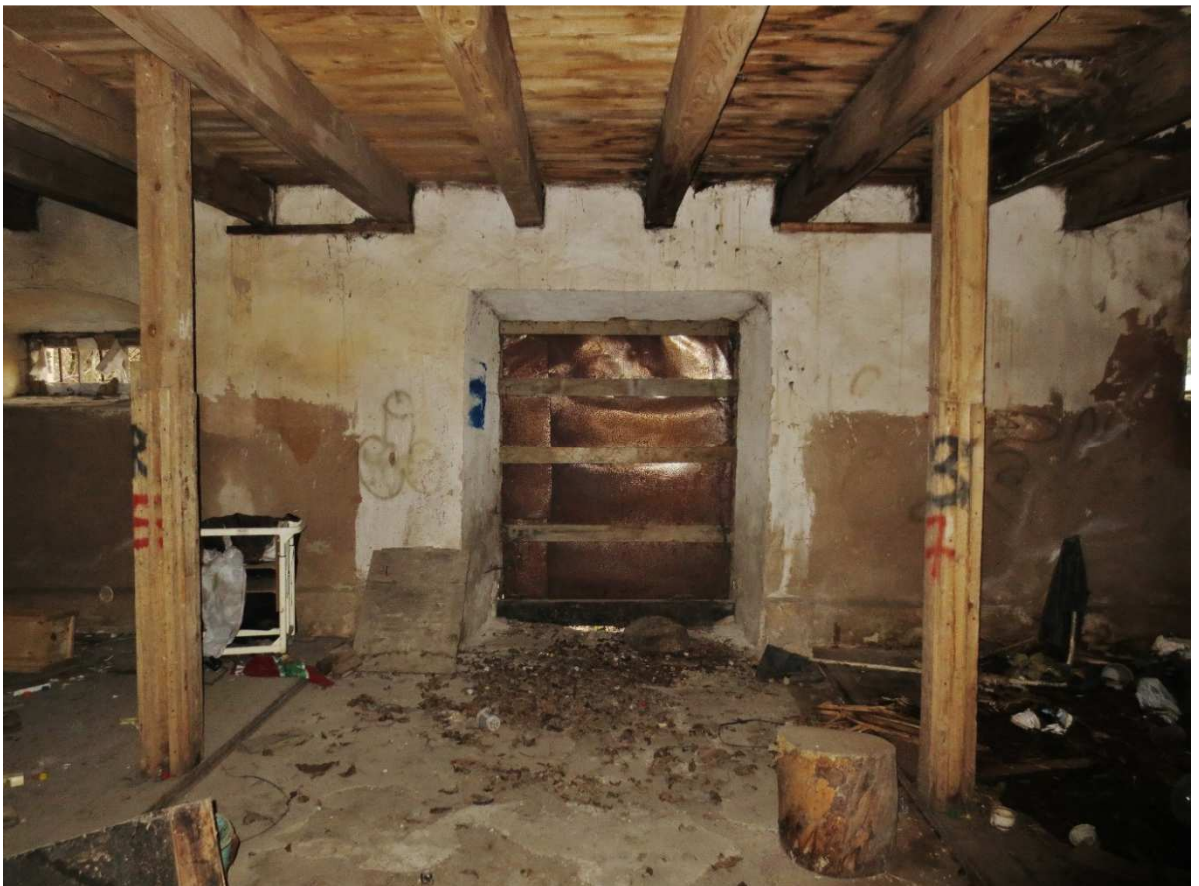
Edelaküljes paiknevate väikeste aknaavade lengid ja raudtrellid on säilinud, kolmeosalised puidust mitte avatavad topeutraamid on säilinud osaliselt (Lisa 4, fotod 8-11). Kahe poolega väravatega ukseavad edelas ja loodes on väljastpoolt plekiga kaetud. Edelapoolses avas U1 väravad puuduvad, loodepoolsel ukseaval U2 on need olemas, kuid ilmselt mitte algupärased. Selle ava lengidel on säilinud 4 sepistatud hingetappi (lisa 4, fotod 5, 9, 12, 21, 26).

26. Vaade I korrusele edela suunas. Plekiga kaetud ukseava U1.

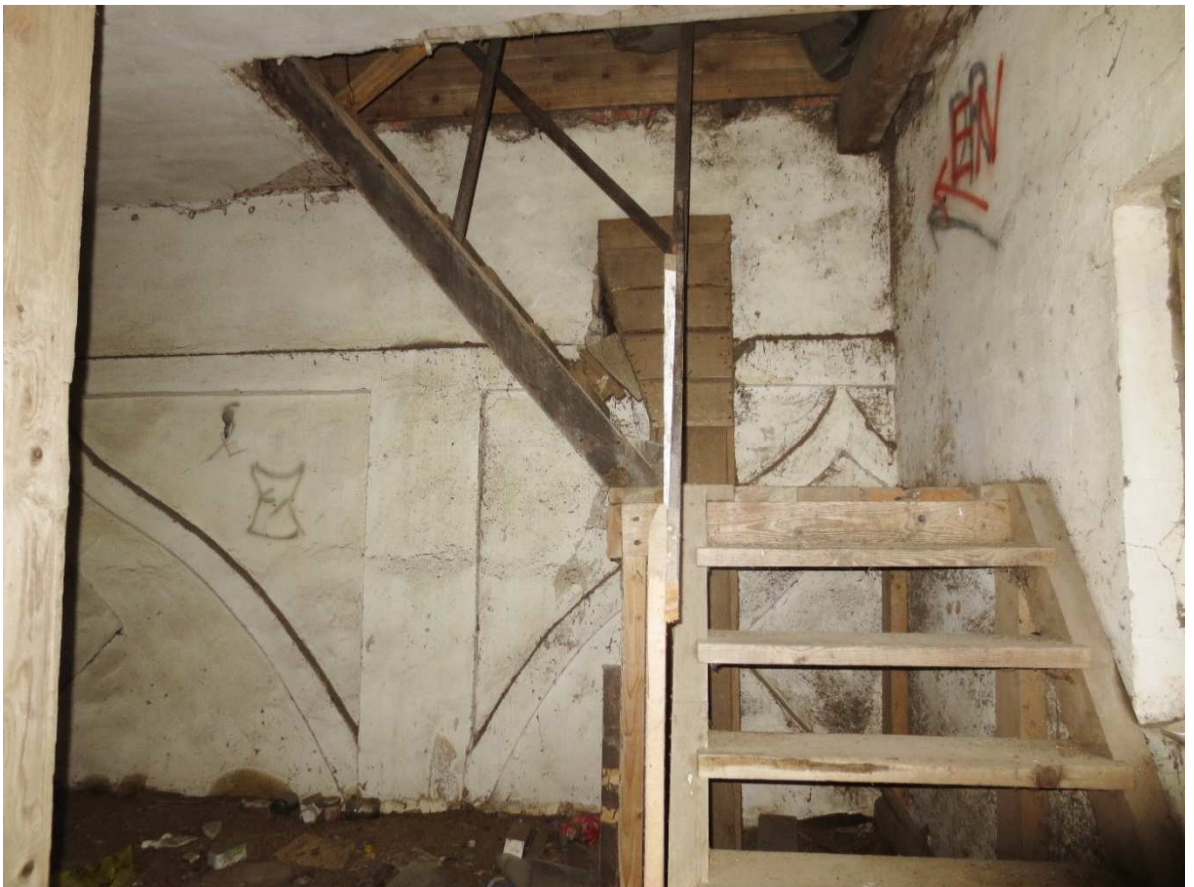
32. Ajaloolise hooneosa kirdeseina krohvidekoor juurdehituse II korrusel

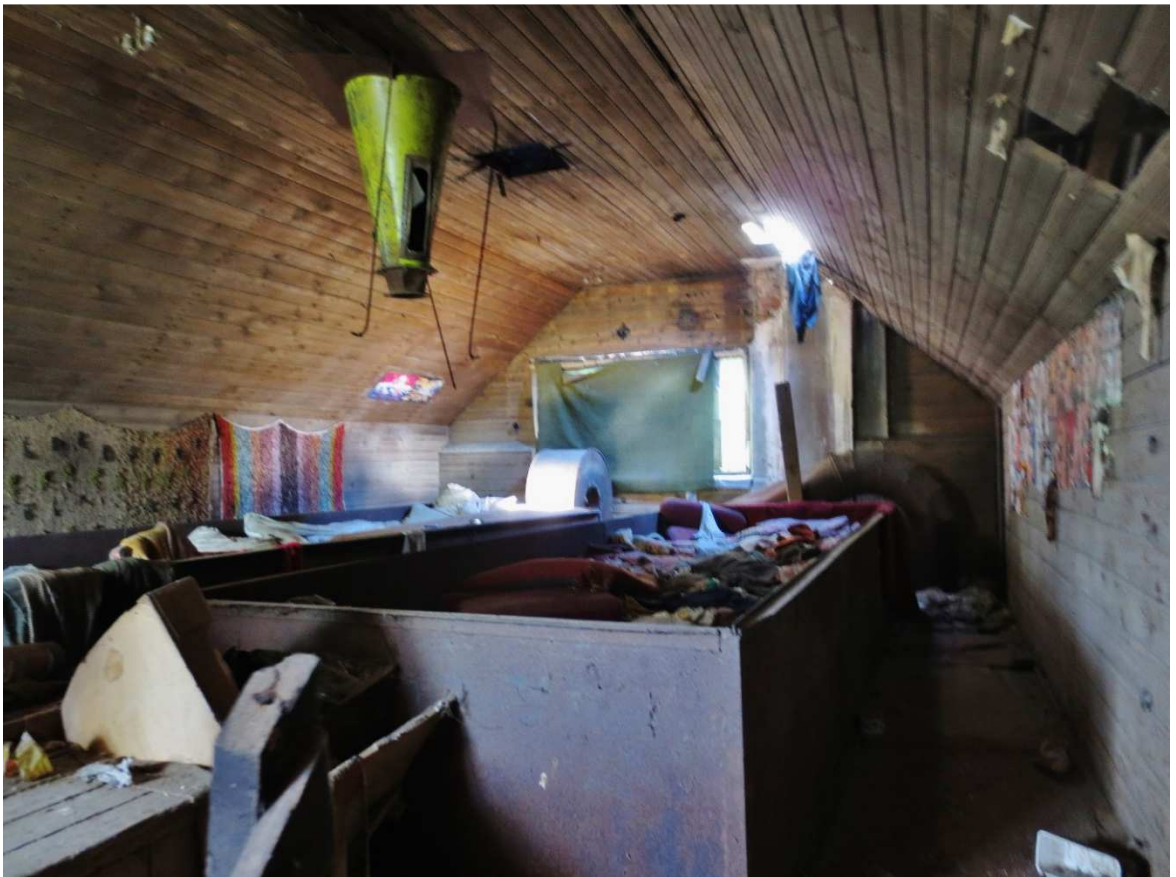
45. Vaade juurdehituse III korrusele, millel puudub ühendus ajaloolise hooneosa katusealusega

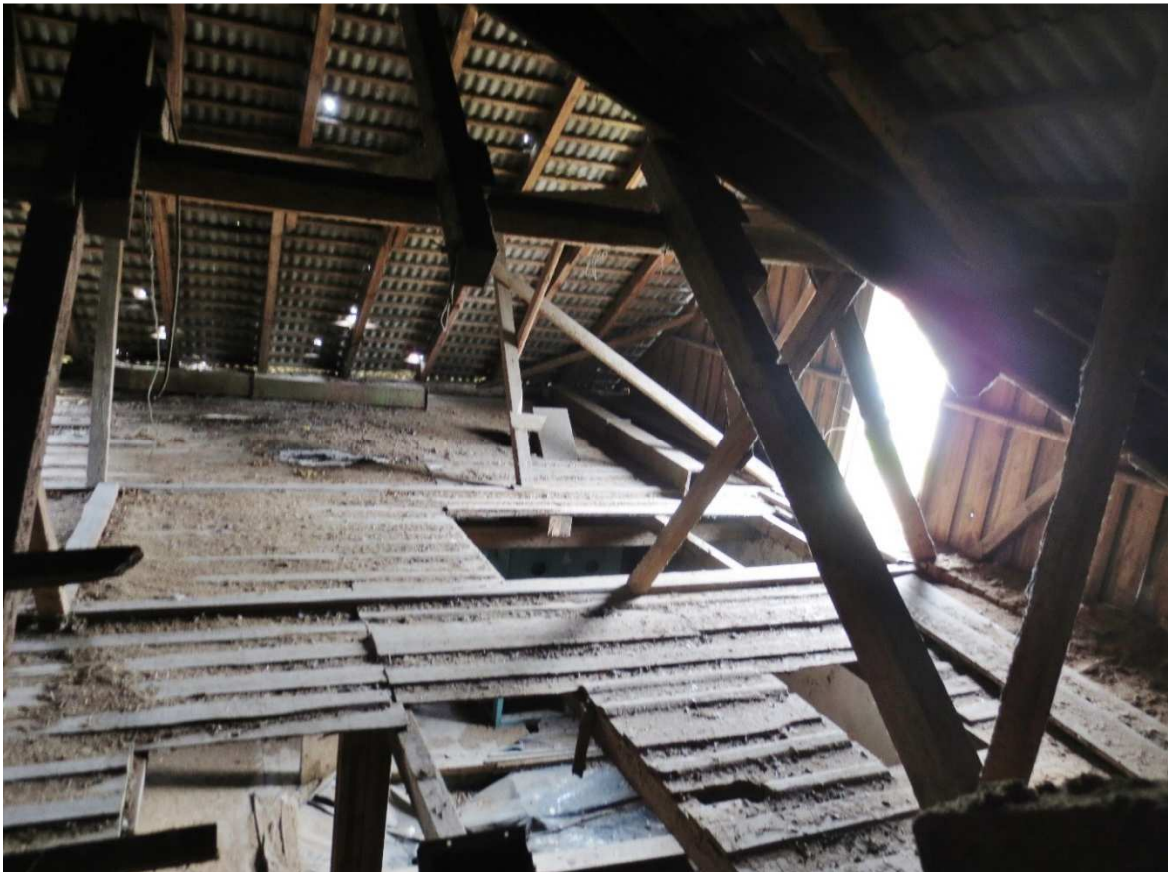
48. Vaade pööningule lääne suunas
