Objekti aadress: Herne 57, Tartu
Objekt: elumaja
Supilinna miljööala
Tellija: Tartu LV AEO kultuuriväärtuste teenistus
Romeo Metsallik, tel 736 1250, romeo.metsallik@raad.tartu.ee

Töö nr 2018-011

TARTU, HERNE 57 HOONE EHITUSTEHNILINE EKSPERTIIS

TARTU 2018 / juuli

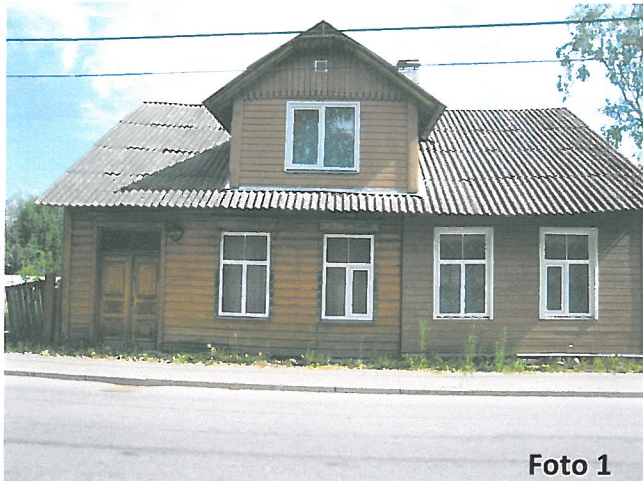
Foto 1

1. Loodefassaadi üldvaade, tänavafassaad
2. Üldvaate fragment – ühekorruseline juurdeehitis
3. Peaukse lävepakk
4. Edelakülje lagunenu sokkel
5. Edelakülje lagunenu sokkel
6. Loodefassaadi üldvaade
7. Loodefragment
8. Loodekülje lagunenu sokkel
9. Loodekülje lagunenu sokkel
10. Loodekülje lagunenu sokkel
11. Kirdepoolne juurdeehitatud veranda
12. Kirdepoolne (õue) fassaad
13. Põrandaaluse tuulutuse sokkel
14. Loodepoolne lagunenu sokkel
15. Loodepoolne lagunenu soklinurk
16. Kagukülje ühekorruseline juurdeehitis
17. Esifassaadi seina sondaž
18. Esifassaadi seina sondaž

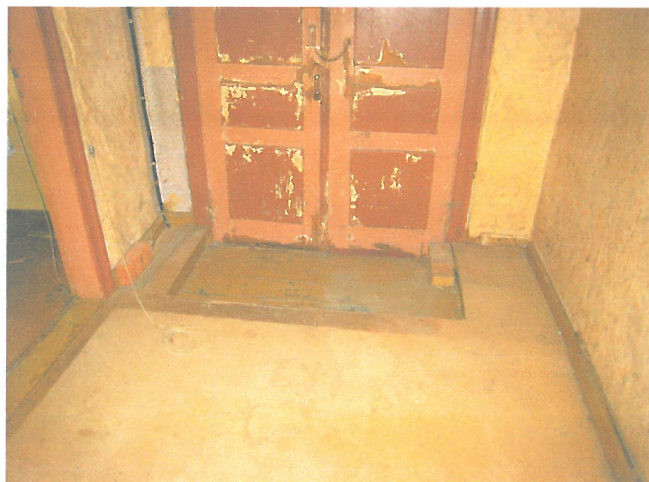
Foto 1

1. Välisukse esine süvend põrandas
2. Seinanurk ruumis 8
3. Soemüür suumis 8
4. Luuk põrandas pääsuks põrandaalusesse tuulutusruumi (sügavus u 6 cm)
5. Pliit köögis 7
6. Trepialune ruum 6
7. Esikust 5 vaade välisuksele seestpoolt
8. Vaade esikust 1 (välisukselt) toa poole
9. Ahi ruumis 3/4

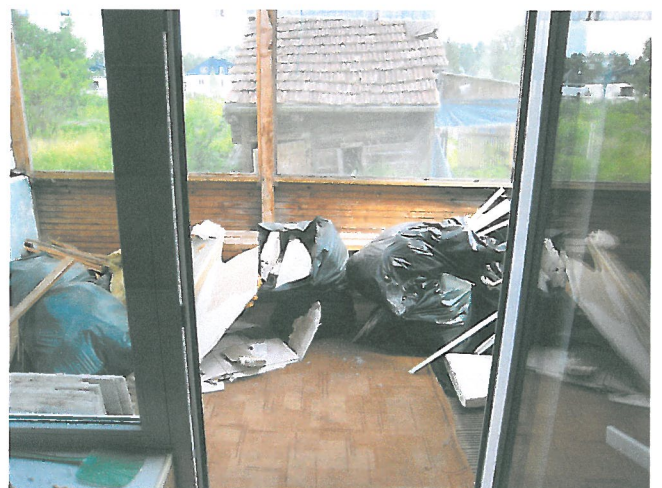
Foto 10

10. Vaade toast verandale
11. WC ruumis 1*
12. Lagi ruumis 2
13. Ruumi 7 seina lõige seoses uue akna paigaldamisega
14. Sama, fragment

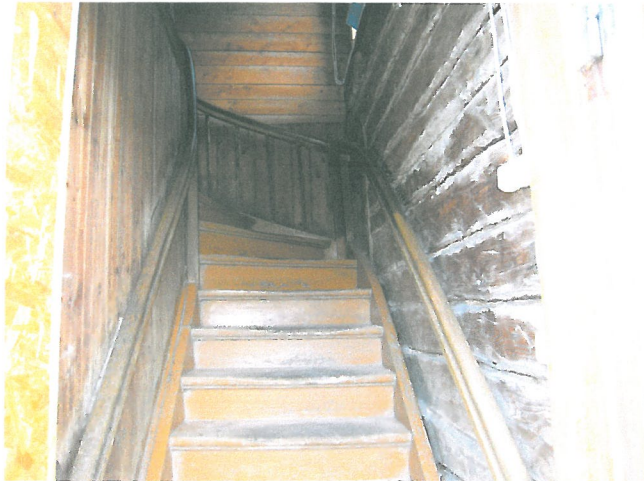
Foto 1

1. Katusetrepi algus
2. Trepilõpp
3. Katusealune trepikäigu kõrval
4. Vaade trepioja ukselt läbi esiku ja toa
5. Vaade ruumi 14
6. Ruumi 13 lagunenuk pliiit
7. Ruumi 13 soemüür
8. Vaade esikust (11) trepile
