RE-30-07

EKSPERTHINNANG

Tartus Meloni tn. 12 oleva elamu tulemüüri
tehnilise seisundi kohta

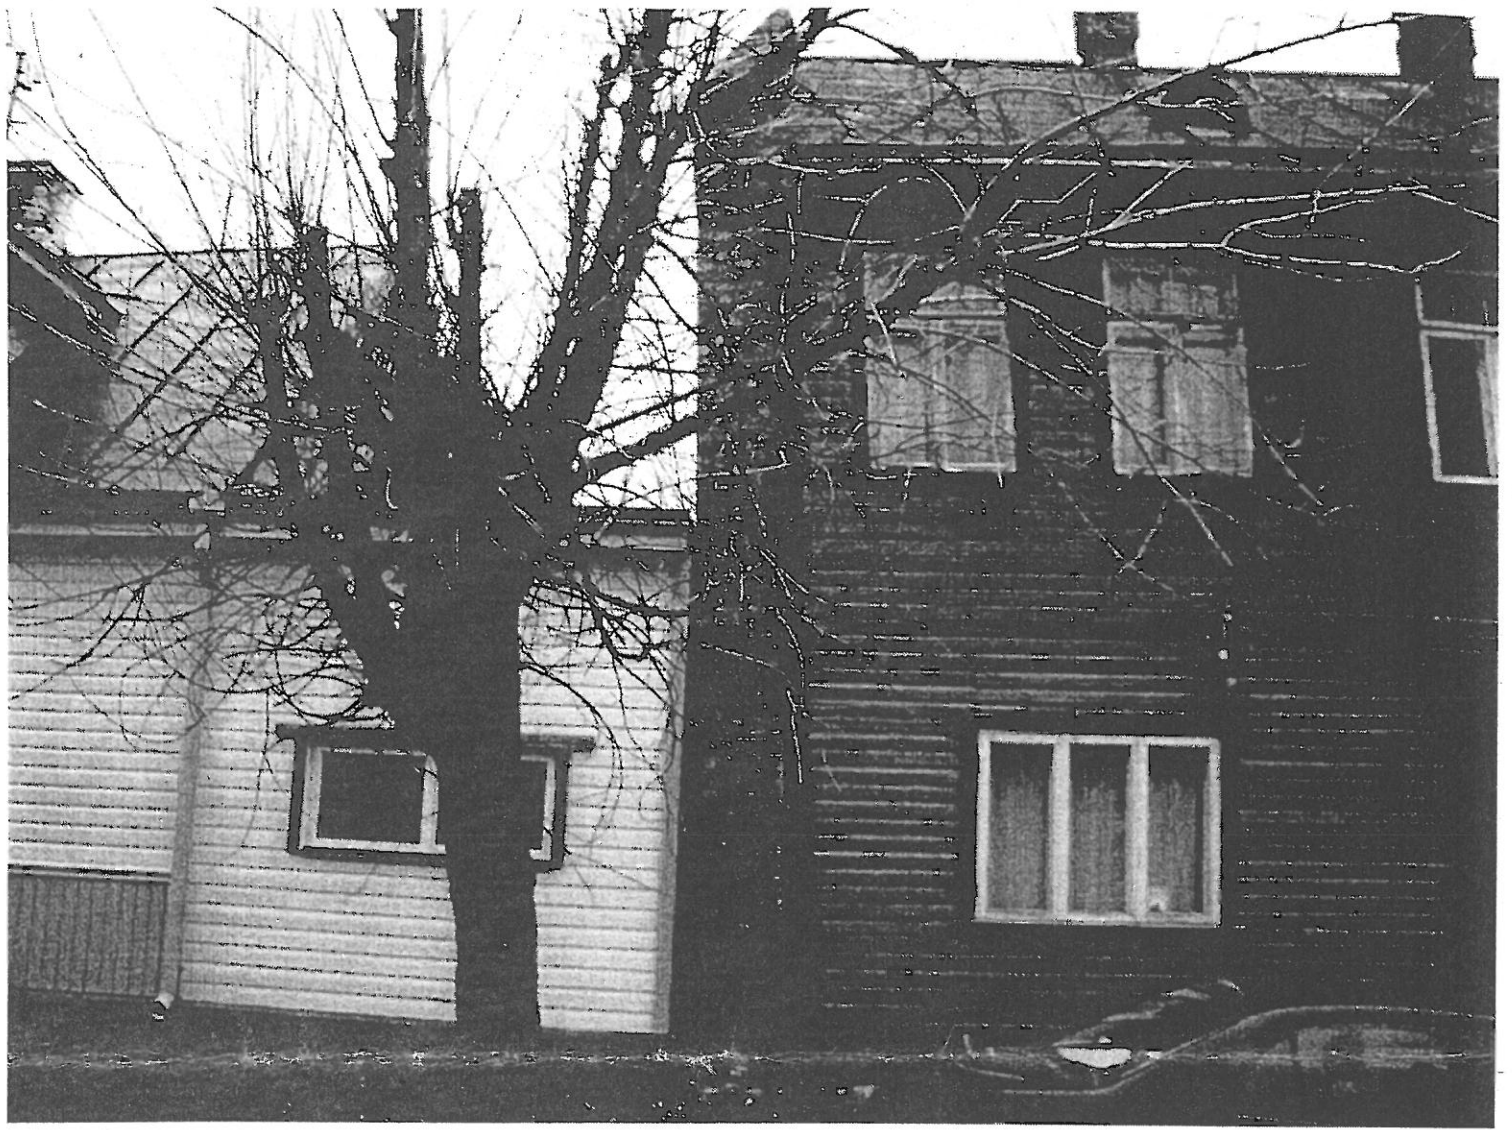
Praegu on tulemüüri mõõdetav kalle vähemalt 23cm. Kui kalle ületab poole vundamendi taldmiku laiusest, mis on tõenäoliselt 60...70cm, siis tulemüür variseb. Varing on ohtlik eelkõige naaberelamule Meloni tn. 10.

Tulemüüri kaldumise põhjust pole selgitatud, kuid asi saab alguse ilmselt alusest. Kindel on, et aluse kandevõime tulemüüri taldmiku ristlõikes on ebaühtlane, edelapool väiksem, kagupool suurem.

MELONI 12 vajab tulemüümisega Meloni 10 peale?
 Mis? Mida tlla?
