Tähe 4 krundi dendroloogiline hinnang

Tartu linn

Töö nr: 1894HI1

Tartu 2021

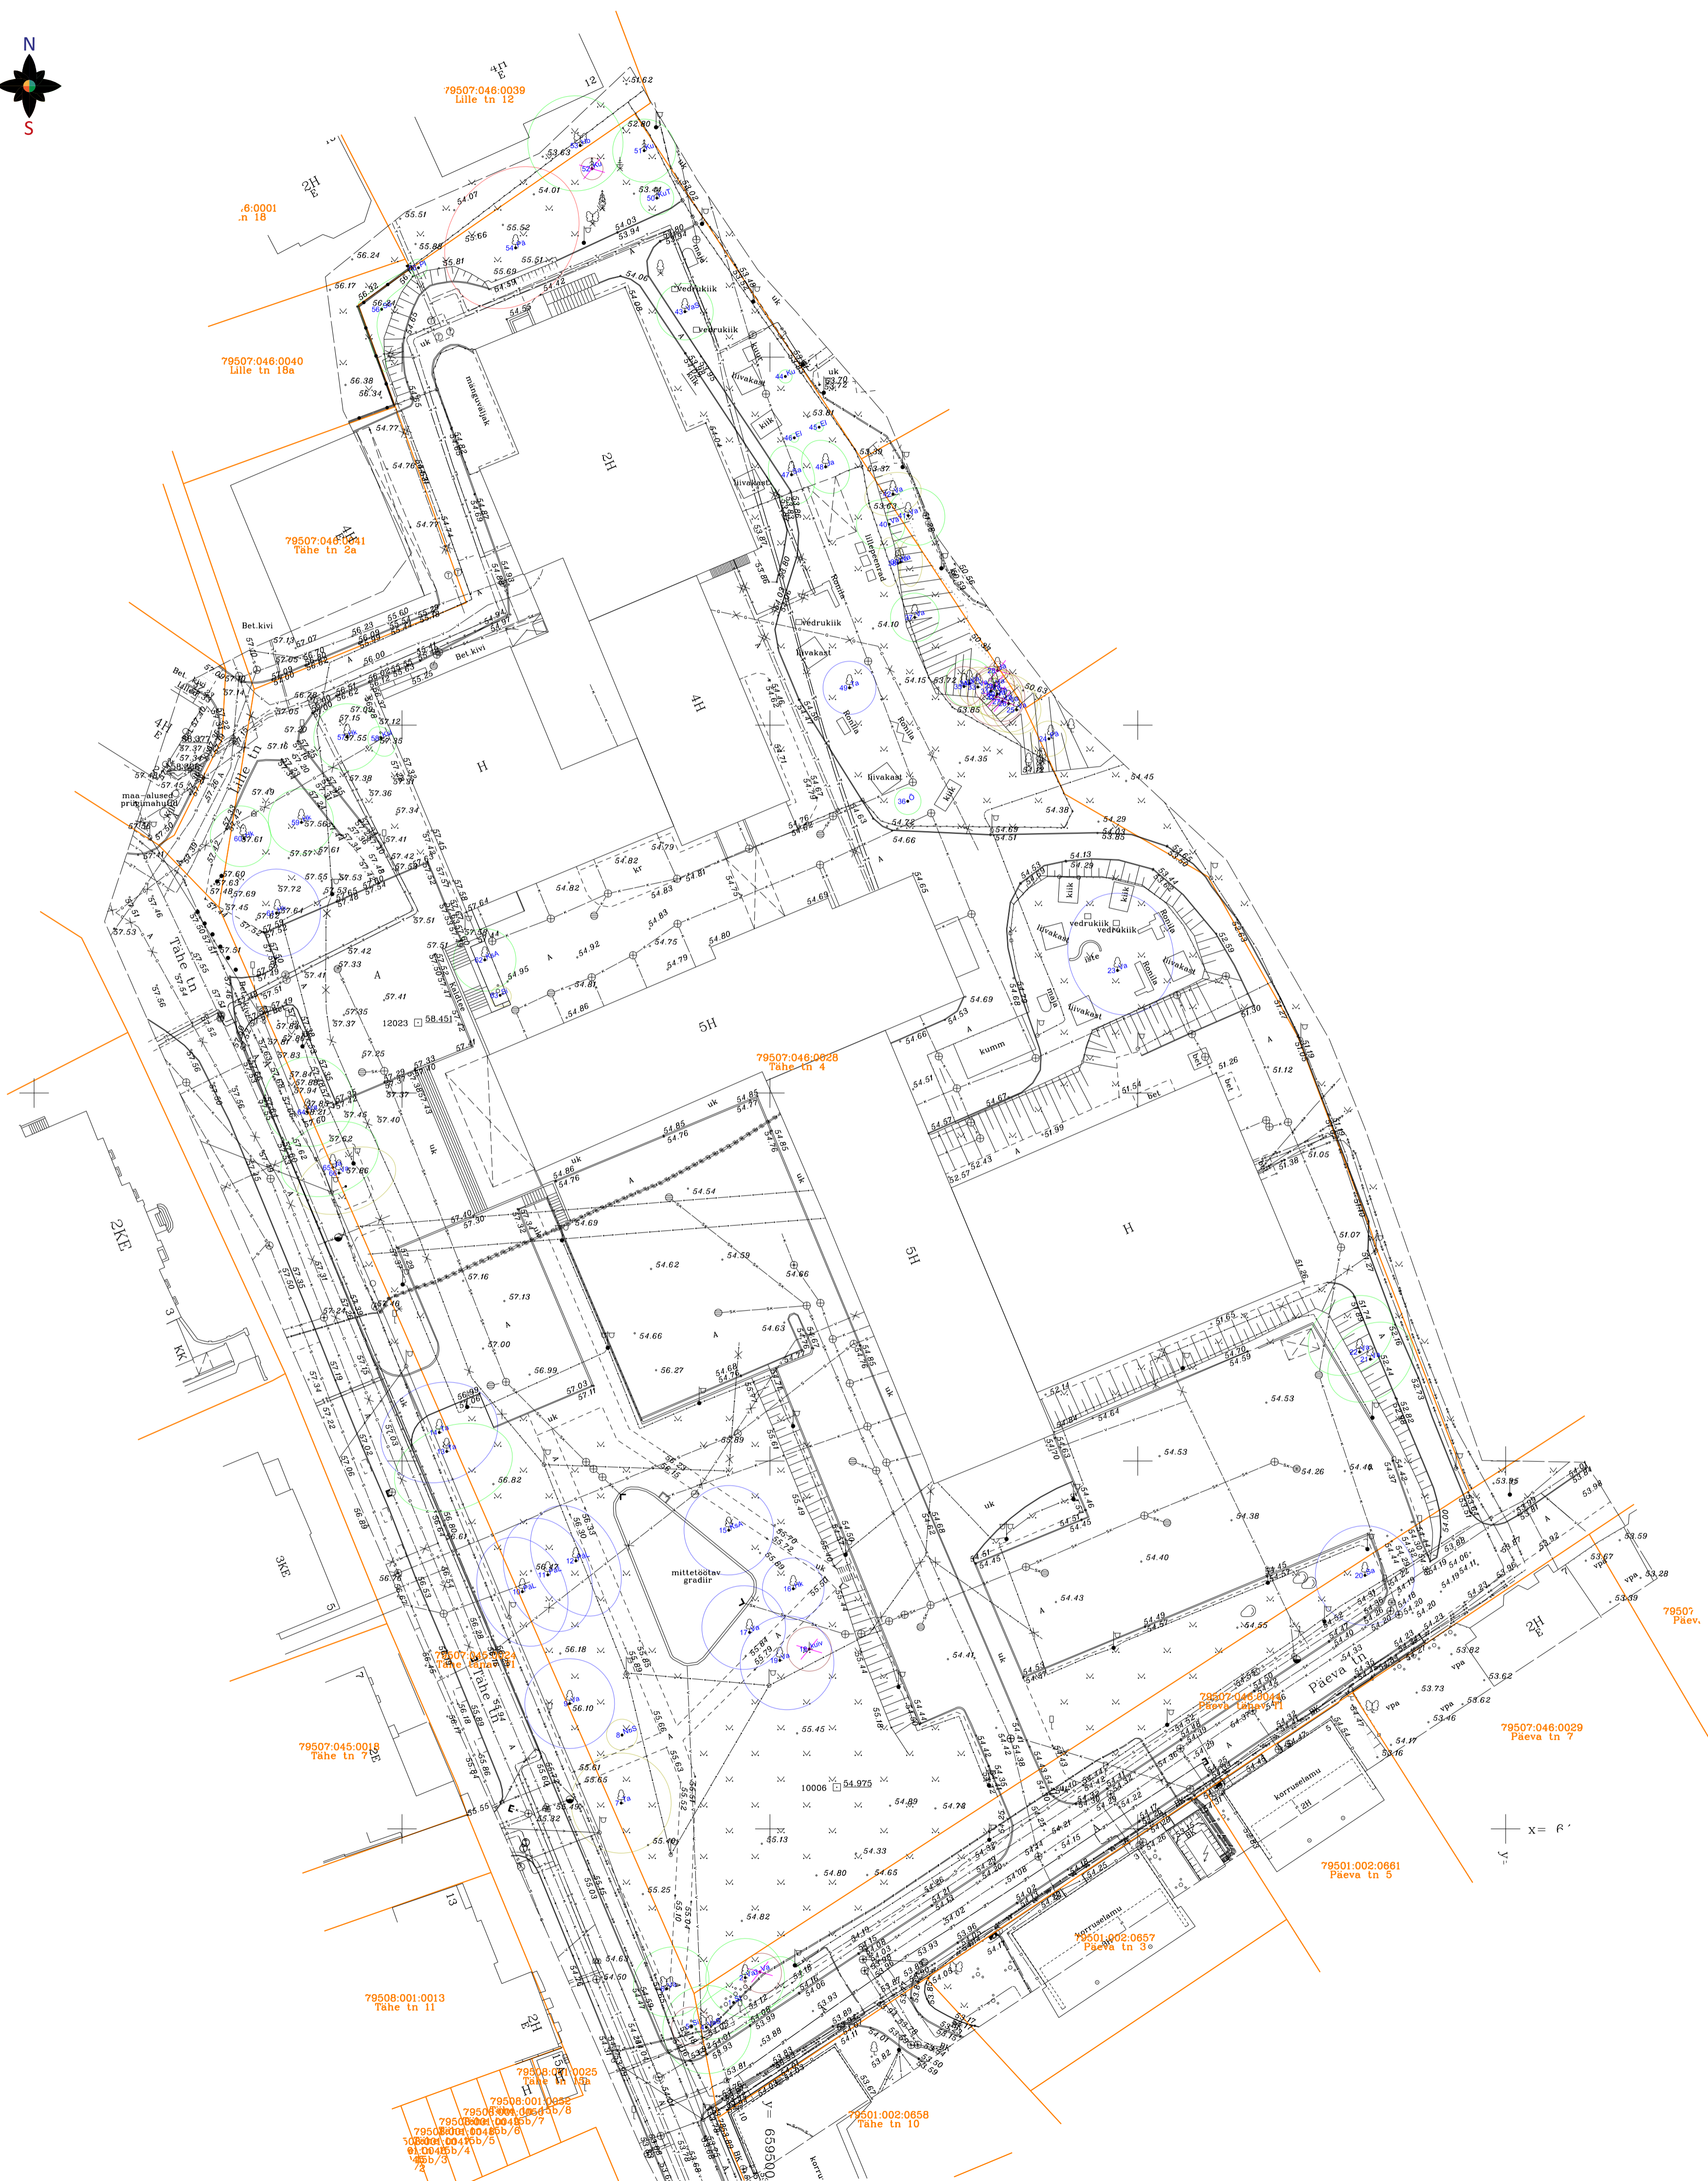
Puistu plaan (*graafiline materjal on esitatud eraldi failis*)

Alal takseeriti üks väga väärtuslik (I klass) pärn (nr 54), mille tervislik seisukord on hea (3. seisundiklass). Puu rinnasdiameeter on 115 cm. Puu tuleb säilitada.

Haljastuslikult väärtuslikud läänepärnad, vahtrad ja hobukastanid (II klass) asuvad valdavalt Täche tänava poolisel haljasalal. Läänepärnade seisund on hea (4. seisundiklass), vahtrad on nõrgestatud (valdavalt 3. seisundiklass), kuid tammed on juba tugevalt nõrgestatud (2. seisundiklass). Tammedel ja vahtratel esineb kohati hulgaliselt (läbi võra) kuivanud oksid, lõhesid ja seenkahjustusi.

Haljastuslikult olulisi puud (III klass) esineb ühtlaselt üle krundi. Valdavalt on need puud nõrgestatud või tugevalt nõrgestatud (3. ja 4. seisundiklass).

Haljastuslikult vähemäärtuslikud puud, valdavalt vahtrad, (IV klass) asuvad krundi lääneküljel oleval nõlval kuid ka Täche tänava ääres. Valdavalt on puud tugevalt nõrgestatud (4. seisundiklass).

Alal esineb üks kuivanud ja murdunud puu.

Enamusele puudele (va heas seisundis pärnad ja saared) tuleb teha võrahooldus.

Alal leiduvad üksikud põõsad (valdavalt sirelid) on III...IV väärtusklassis ja tervislik seisukord on nõrgestatud või tugevalt nõrgestatud (3...4 seisundiklass). Sirelitele on soovitatav teha noorenduslõik.
