TARTU, TURU 63 KINNISTU AUTOMAATTANKLA RISKIANALÜÜS

Turu 63, Tartu linn, Tartu maakond

Riskianalüüs on koostatud Storkson OÜ poolt OÜ VVP Kinnisvara tellimusel.

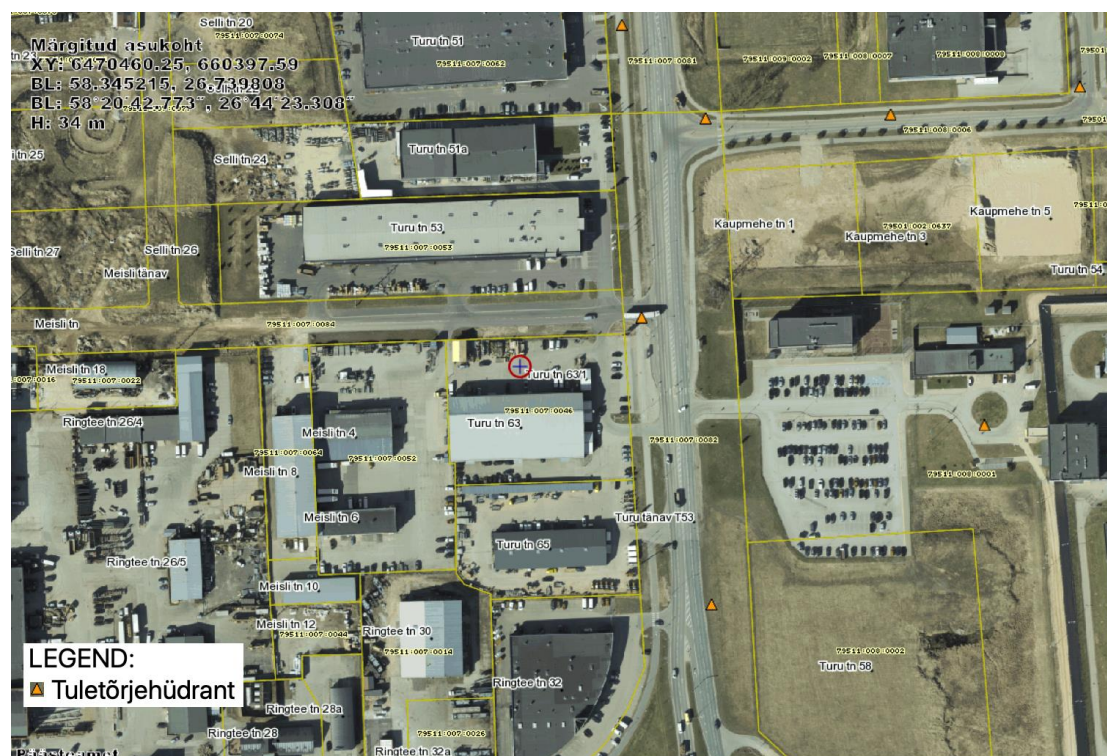
Lähiümbruse alla kuuluvad piirnevate transpordimaade planeeritava krundi poolele jäävad haljastatud alad ja kergliiklusteed. Planeeringuala piirneb põhja- ja idaküljest tarnspordimaaga ja lõuna- ja lääneküljest ärimaa kruntidega.

Joonis 1. Planeeritava automaattankla lähiümbrus.
