# **TARTU, TURU 63 KINNISTU AUTOMAATTANKLA RISKIANALÜÜS**

Turu 63, Tartu linn, Tartu maakond

2020

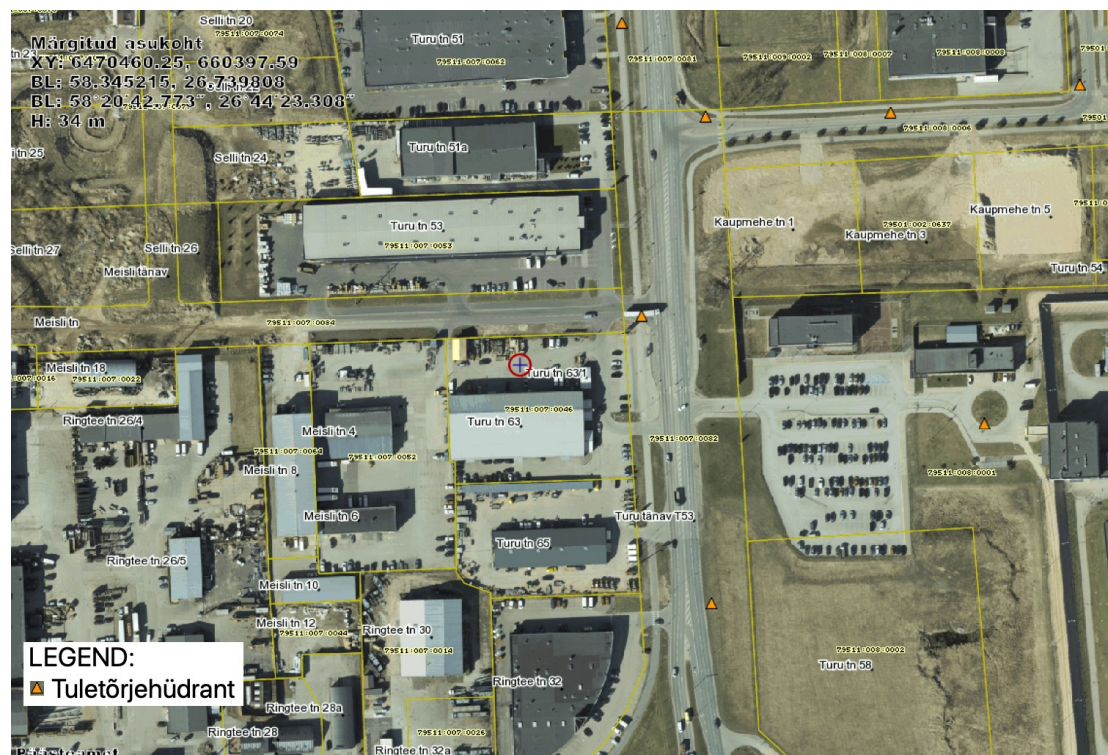
Joonis 1. Planeeritava automaattankla lähiümbrus.

Lähiümbruse alla kuuluvad piirnevate transpordimaade planeeritava krundi poolele jäävad haljastatud alad ja kergliiklusteed. Planeeringuala piirneb põhja- ja idaküljest tarnspordimaaga ja lõuna- ja lääneküljest ärimaa kruntidega.
