Kuuerühmalise lasteaia arhitektuurse lahenduse leidmise ideekonkurss

Žürii lõpp-protokoll eksperthinnangutega

Märts-mai 2014

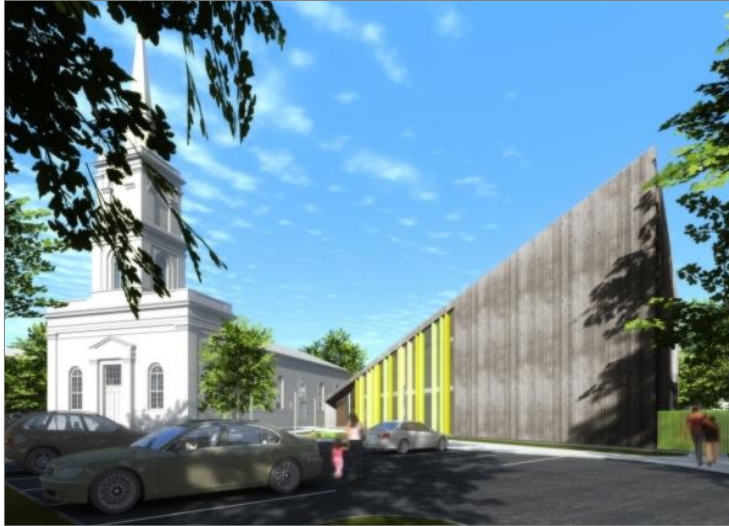
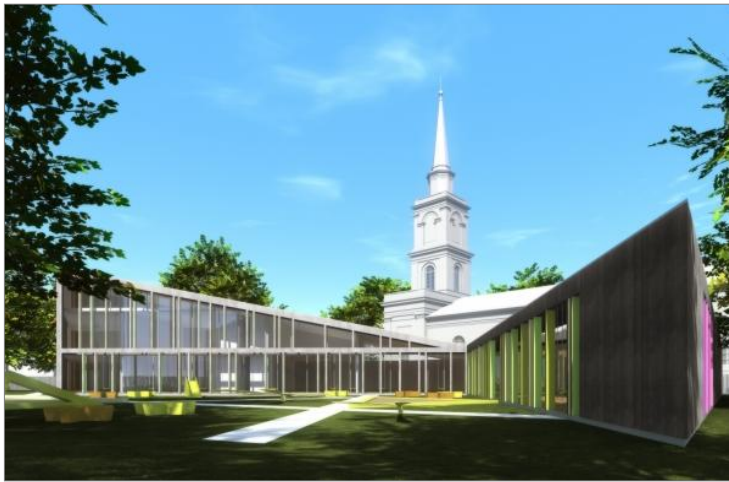
Bios

Väärib esikohta linnaehituslikult hea, kiriku suhtes viisaka, abstraktse mahulise lahenduse tõttu.

Kirikule vaadete avamine ja hoone tõstab esile (loodetavasti peatselt) taastatavat Maarja kirikut. Sobib väga hästi linnakeskkonda. Abstraktne vormikäsitus on hea meetod, kuidas eklektilisse keskkonda sobitada. Lahendus on selge ja mõjuv. Ära pööratud sein annab võimaluse sujuvalt jalutada Kuperjanovi tänavalt Pepleri tänavale, lisaks tagab see kiriku parema vaadeldavuse. Hoone paiknemine krundil loob väliruumi huvitavad avalikud alad - siseõu ja sissepääsu esine väljak.

Klaaspindade varjestus praeguses eskiisistaadiumis osaliselt puudub, kuid selle lisamine pole keeruline ega kaota töö arhitektuurset kvaliteeti. Veidi probleemne on mänguala

suhteline väiksus, kuid seda on võimalik suurendada hoone asendiplaaniselt veidi keerates, nii et avaliku linnaruumi mõningase vähenemise arvelt võidab lasteaed juurde hoovipinda. Kahtlusi tekitab fassaadimaterjali valik, edasises projekteerimises soovitatav puitlaudis muuta keskkonda sobivamaks ja vastupidavamaks (nt laudismustriga betoon).

Kõrgus tuleb madalamaks teha, nii vastab töö detailplaneeringule ja on ka linnaruumiliselt parem. Lisaks tuleb edasise projekteerimise käigus ära vahetada köögiploki ja rühmaruumi asukohad, et teenindussissepääs satuks planeeringuga ettenähtud kohta.

Energiatõhususe osa kesine. Energiatõhususe spetsialisti pole kaasatud. Tundub, et klaaspinda on liiga palju. Varjestust ei ole näha.

Hoone maksimaalne kõrgus ületab detailplaneeringus lubatud. Parkla on lahendatud detailplaneeringust erinevalt – kahelt poolt juurdepääsuga. Teenindushoov paikneb lõunas ning on näidatud juurdepääsuga detailplaneeringus muinsuskaitse eritingimuste tõttu suletud Tiigi tn autode sissesõidutee kohalt, kus paikneb ka säilitatav kõrghaljastus. Kõik puudused on võimalik antud töö kontseptsiooni ja arhitektuurset lahendust arvestades likvideerida üsna lihtsalt ilma kvaliteedis kaotamata.

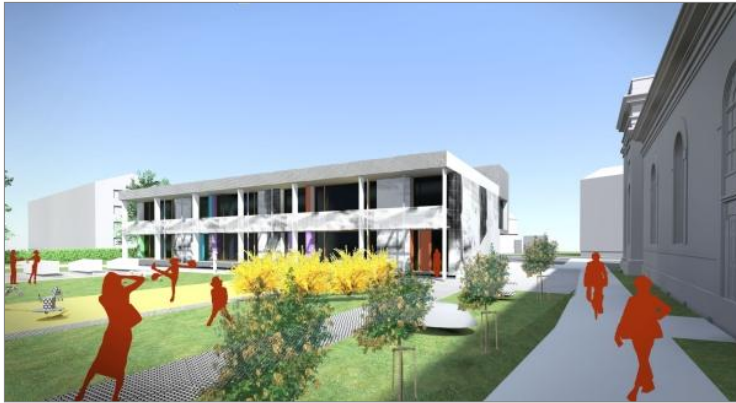
Sisse- ja väljapoole

Hea linnaruumiline lahendus. Hoone kujundamisel on justkui kaks ehitusjoont – üks majasisene kirikut järgiv ja teine tänavajoonel. Plaanid on väga hästi läbi lahendatud, skeemid head ja selgitavad. Ruumipaigutus toimiv, avatud pinda on piisavalt. Stiililt lakooniline, ei ole kiriku kõrval liiga pretensioonikas. Suurepärane krundikasutus, selgelt läbimõeldud idee erinevate mängualade kujundamiseks.

Fassaadid on jäänud poolikuks – pole hästi aru saada, kas tegu on kortermaja vms. Esitlus ja vormistus on selgelt töö nõrgim osa.

Teenindusauto sõidutee on võimalik muuta planeeringule vastavaks krundisiseseelt.

Energiatõhususe osa kesine. Energiatõhususe spetsialisti pole kaasatud. Ühel joonisel on olemas selle hoone koht selline tekst: ca 89 kWh/ m²a. SW fassaadil suurel aknal puudub varjestus. Ülejäänud varjestus lõuna fassaadil tundub olevat piisav. Välispiirete U-arvud on puudu.

Detailplaneeringust erinevalt on lahendatud parkla Pepleri tn ääres – tänaväärne haljasriba on muudetud kõnniteeks. Teeninduspääs paikneb krundi loodenurgas ja sõidukiga juurdepääs on hoonestusala Pepleri tn poolses servas, mis samuti ei vasta planeeringule. Kõik planeeringulised puudused on võimalik likvideerida ilma hoone arhitektuuri muutmata ja kvaliteedis kaotamata.

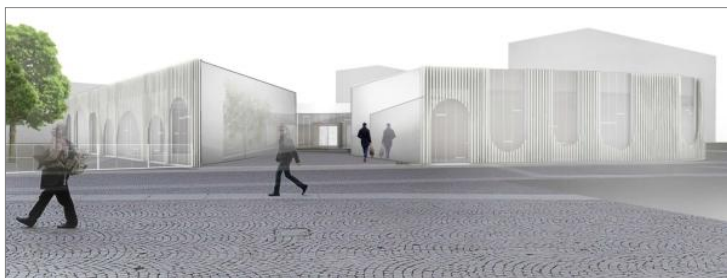
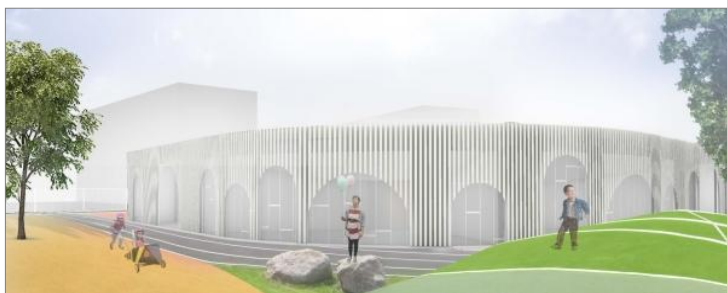
Valge

Täiesti omamoodi töö, väga intrigeeriv. Arhitektuurikeel on ootamatu, üllatav ja väärikas. Ühest küljest hoitakse ehitusjoont, samas tehakse sissepääsu juures osav sisselõige, luues omaette kvaliteediga „pesa“. Kuna maja on suudetud hoida ühekordsena, siis hoone on kiriku suhtes viisakas ja hoonete arhitektuurikeeled saavad omavahel hästi läbi.

Ühekordne mahulahendus, abstrakne seinaviimistlus ja suure sümbolijõuga valge värvitoon loovad kirikule väärrika õhuruumi ja tausta. Samas, väljapakutud kontseptsioon- ühekordne plastilise vormiga hoone, vähendab oluliselt mänguväljakute ala ja nõuab suuremat krunti.

Ruumilahendus väga hea, võimaldab väga mitmekesist kasutust (üldpinnad ristikasutatavad), hästi tsoneeritud. Puuduvad koridorid, väga ökonoomne ruumikasutus. Avatud ja rahulik lahendus, sisu on väga loogiline. Plussiks eraldi sissepääsud saalil ja rühmaruumidel, mis võimaldab samal ajal üritusi korraldada. Keskne klaasfassaadidega siseõu seob sise- ja väliruumi. Siseõu on priiskav lahendus. See sobiks rohkem koolile või muule ühiskondlikule hoonele, mis vajab sissepääsu juures hajumis- ja kogunemisruumi. Lasteaed töötab rühmiti ja väljapääsud otse rühmaruumidest on funktsionaalsed ja soovitatavad. Antud projekt nende rõhutamisega ei tegele. Hoone plaan on skemaatiline ja põhjalikumalt läbi töötamata. 1-korruselise lasteaeda vastab universaalsidaini printsiipidele. Mõnes rühmas võib tekkida probleeme päikesevalguse puudumisega. Puuduvat päevavalgust saab lisada läbi katuse. Kuuerühmalise lasteaia arhitektuurse lahenduse leidmise ideekonkursi žürii lõpp-protokoll

Ühekorruselise hoone tegemiseks on ilmselgelt midagi vaja ohverdada – siinjuhul lasteaiale vajaliku mänguala õueruumis ja ruumiprogrammi mõningane kitsikus. Edasises projekteerimises vajab fassaadide põhjalikumat läbitöötamist (sh materjalid).

Energiatõhususe osa kesine. Energiatõhususe spetsialisti pole kaasatud. Seletuskirjas puudub eraldi energiatõhususe osa. Välispiirete U-arvud ei ole toodud. Varjestus ei ole loogiliselt lahendatud.

Detailplaneeringust erinevalt on lahendatud teeninduspääs, mis paikneb krundi loodenurgas, selle juurdepääsulahendust võistlustööst täpsemalt ei selgu. Pepleri tn äärses parklas puudub ettenähtud kõrghaljastus. Kõik planeeringulised puudused on võimalik likvideerida ilma hoone arhitektuuri muutmata ja kvaliteedis kaotamata.

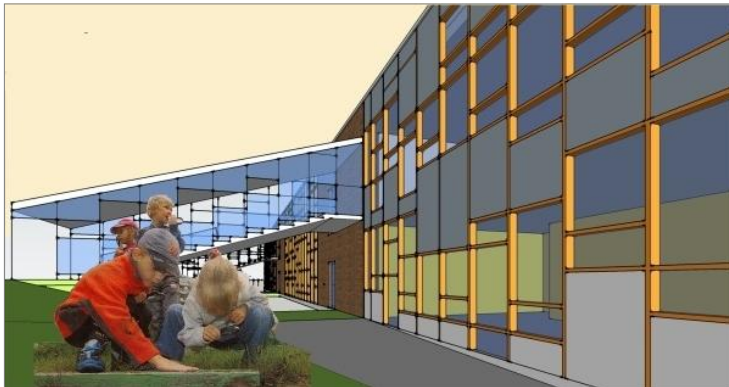
Kaks elevanti

Selles konkreetses kohas hea, paikneb kiriku kõrval loogiliselt. Ratsionaalsus on siin töös pigem pluss, loob selge kontseptsiooni, mis saavutatud vähete vahenditega, pakub ka avarust. Terviklik läbiv esteetika. Hea, et mänguala pole tänava ääres, vaid elutsooni, kortermajade pool. Lasteaia jaoks väga mehaaniline. Tõsiseks probleemiks suured klaasfassaadid. Teeninduspääsu ümbermängimine nii, et see vastaks detailplaneeringule, on keeruline. Mureks ka varjestamine, nõuab võib-olla horisontaalseid päikesevarje, mis muudavad arhitektuurset ilmet.

Energiatõhususe osa kesine. Energiatõhususe spetsialisti pole kaasatud. U-arvud ei ole toodud, tehnosüsteemide kohta on vähe informatsiooni. Seletuskirjas mainitud päikesekaitseks sirmid ning nende asukoht ei ole joonistelt loetav. Lääne fassaadil on väga palju klaaspinda, kuid varjestust ei ole näha. Põhja fassaadil on suhteliselt vähe aknaid (mis on hea). Plaanitav fassaadisüsteem koosneb liiga paljudest osadest, mille tõttu tuleb väga palju külmasildu.

Parklas on vähem parkimiskohti - 20 tükki detailplaneeringus ettenähtud 21 asemel. Parkla on lahendatud detailplaneeringust erinevalt – kahelt poolt juurdepääsuga ning seal puudub ettenähtud kõrghaljastus. Majanduspääs on kiriku ja lasteaia vahel (krundi kirdenurgas kirikuesise platsi pool), mis on detailplaneeringuga määratud jalakäijate tänavaks.

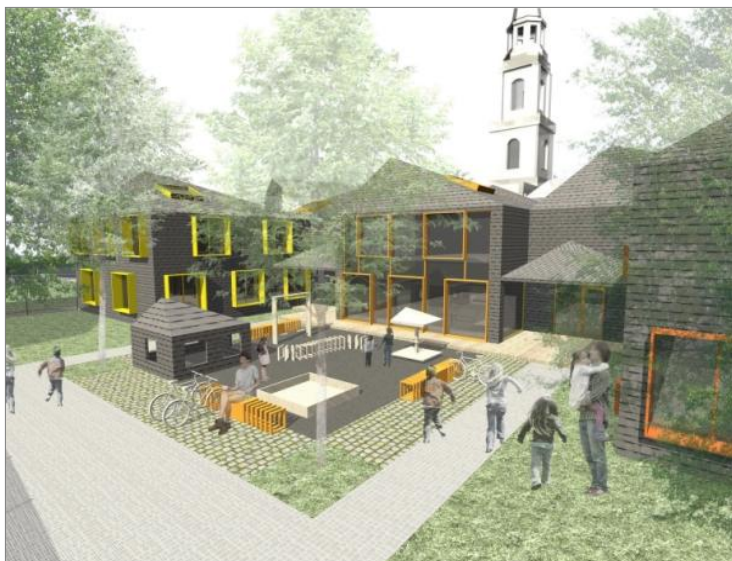
Klotsimäng

Käesoleva võistluse vormikontseptsioonid on peaaegu kõik modernsed ja iseseisvad, võimelised eksisteerima suvalises kontekstis. Dialogi ümbrusega asuvad ainult kaks. – BIOS ja SISSE-VÄLJAPOOLE. Antud töö on selles mõttes erandlik. Postmodernistlik vormikontseptsioon ja fassaadilahendused vihjaksid nagu mingile konkreetsele naabrusele, mida tegelikkuses ei ole.

Iseenesest plaanilahendus on põnev, aga veidi segadusse ajav. Vormimäng on küsitav ja närviline. Siinse töö kontseptsioon sobib suuremate hoonetega, käesoleval juhul liialt keeruline. Hoone ruumiline liigendatus sööb ära õueruumi mänguala. Väga ebaökoonomne ruumikasutus, kompaktsus halb (palju välisseina pinda). Katuseneelud muutuvad tõenäoliselt kasutajale probleemiks. Parandused keerulised ilma arhitektuurset ideed kaotamata. Planeeringuga vastavaks viimine nõuab üsna põhjalikku ümberprojekteerimist ja ruumide ümberpaigutust.

Energiatõhususe osa keskmine. Energiatõhususe spetsialisti pole kaasatud. Hoones on head päiksekaitse meetmed, aknad on paigutatud enam-vähem loogiliselt. Samas hoone koosneb paljudest osadest, mille tõttu liitekohtade joonsoojusläbised võivad avaldada kõrget mõju energiatarbimisele.

Võistlustöö majandushoov paikneb põhjas, autoga ligipääs pole esitatud asendiplaanilt ega seletuskirjast selgelt loetav, kuid arvatavasti peab see toimuma üle jalakäijate avaliku ala Kuuerühmalise lasteaia arhitektuurse lahenduse leidmise ideekonkursi žürii lõpp-protokoll

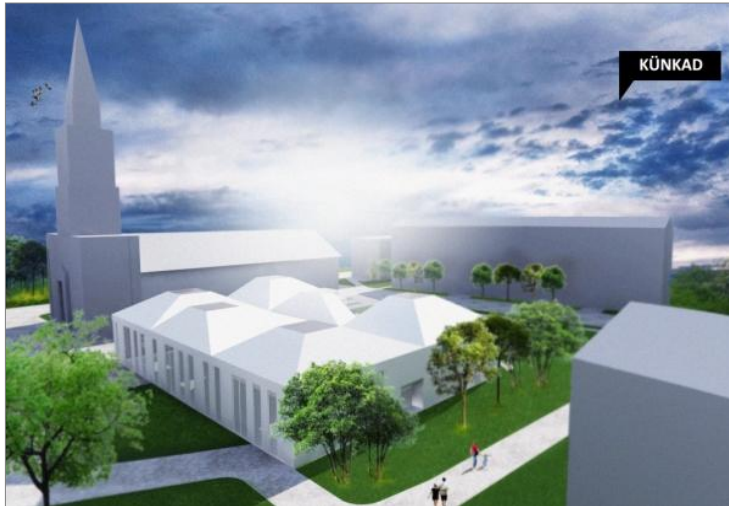
Künkad

Lihtsa joonega töö, kuid pole eriti lasteaia moodi, meenutab pigem kirikut või vabakogudust. Avalike alade plaanilahendus hea. Siselahendus on väga korrapärane, kahekordne kompaktne maht. Krundi raiskav lahendus, suur osa läheb linnale avalikuks kasutuseks laste mängumaa arvelt. Katusemaastik tehniliselt raskesti teostatav ja keeruline hooldada. Pikad kitsad aknad tekitavad varjestamise küsimuse. Sissepääsu koridori ja avalike ruumide lahendus on tuim, puudub orgaanilisust, mida võiks eeldada kui tehakse niivõrd mänguline katusemaastik. Teeninduspääs on võimalik muuta planeeringule vastavaks krundisisesele ja minimaalselt ümber projekteerides.

Energiatõhususe osa kesine. Energiatõhususe spetsialisti pole kaasatud. Seletuskirjas on järgmine info: primaarenergia tarve – kütte, soe vesi ja majapidamiseks kuluv elekter < 120 kWh/(m²a) ning hoone kütmiseks ja jahutamiseks kulub aastas < 15 kWh/(m²a). See on passiivmaja nõue, mitte liginullhoone nõue. Ei ole arusaadav, mis on peamine kütteallikas. Esitatud joonistest ei ole arusaadav, kus asub päiksevarjustus.

Teeninduspääs on ette nähtud hoone põhjaküljelt ning pole selgelt loetav, kas autode juurdepääs vastab planeeringule ega ristu jalakäijate liikumisteedega. Kiriku ja lasteaia vaheline avalik tänav on suures osas linna maal ning tähelepanu tuleb pöörata sellele, et sealne (kõrg)haljastus ei hakkaks varjutama vaadet kirikule.

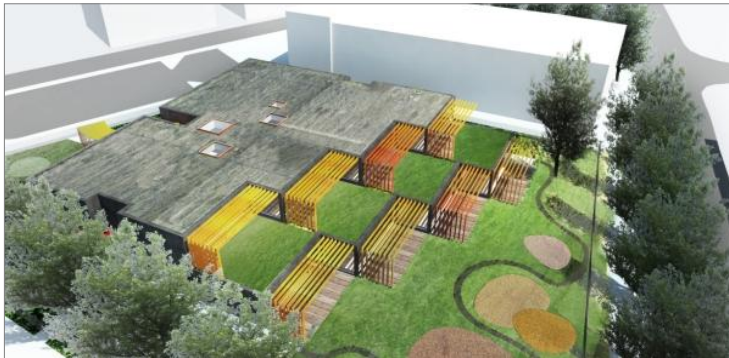
Lastemaja

Ainuke töö, kus funktsioon on selgelt loetav. Hoone vormikäsitluses väljendub lasteaia sisemine loogika. Laste mängualad on tsoneeritud ja varikatuste – pergolatega muudetud lastesõbralikuks. Väga sobilik hoone kogukonnakeskuseks, avaneb kiriku poole. Linnaruumiliselt väga hea lahendus, mis tõstab Maarja kirikut esile, kuna ehitusjoon on asetatud kiriku fassaadi järgi. Hoone Fassaad sobitub mahuliselt keskkonda, olles piisavalt alalhoidlik. Plaanid head, väga hea siseruumide avatus (söögiroom ja saal). Lõike lahendus näib huvitav, erinevate ruumikõrgustega mängimine võib luua põnevaid sisevaateid. Kahe korruse vaheliste vaadete tagamine läbi kõrge aatriumi on positiivne, aitab luua korrustevahelist sidet. Suureks probleemiks esimese korruse rühmaruumid, mis on liiga väikesed. Hoone vormiloogika eeldab rühmaruumide otsest sidet mängualadega, kuid plaanilahendus on sellega toime tulnud formalistlikult. Õue on vähe väljapääse, vaid kaks kitsast koridori, kuhu on raske lisafunktsioone panna. Mängualad ümber hoone laiali. Päikesevalgus ja varjestatus on probleem, küsitav on ka külgribide paigutamine fassaadidele. Lisaks on kiriku külje alla pandud jalgpalli ala, mis ei ole ka väga taktitundeline. Planeeringule vastavaks viimiseks on vajalik saali ja köögiploki äravahetamine.

Energiatõhususe osa keskmine. Passiivmaja sertifikaadiga arhitekt kaasatud, ilma energiatõhususe spetsialisti kutseta. SE fassaadil on suured klaaspinnad, mis on kaitstud päikesekiirgusest nii talvel (haljastus) kui ka suvel (varjestus). Ehk passiivküte ei toimi. NW fassaadil on esimesel korrusel varjestusega suured klaaspinnad. Väljatoodud U-arvud on üsna viletsad liiginullenergiahoone jaoks. Katusel on palju horisontaalset pinda päikesepaneelide ja -kollektorite jaoks.

Majandushoov on kiriku ja lasteaia vahel krundi kirdenurgas kirikuesise platsi pool, nii et teenindusauto manööverdamistee ületab detailplaneeringuga määratud jalakäijate liikumisteid.

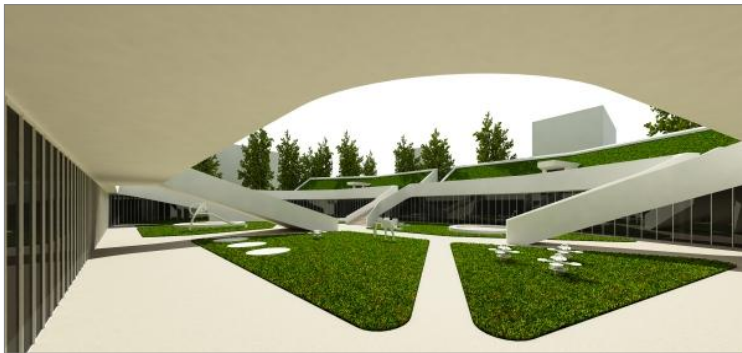
Minimaa

Töö pakub elamusi ja on emotsionaalselt väga huvitav. Kõige uljam ja efektsem lahendus, mis kohe tekitab realiseeritavuse ja hoolduse küsimusi. Samas põhjendamatult kallid lahendus, sest puudub linnaruumiline põhjus projekteerida võimalikult väikest (madalat) mahtu. Arhitektuuriselt on hoone terviklik, tegemist tõepoolest mängulise majaga. Mõnes muus keskkonnas on sellise põneva varjulise oaasi kujundamine ehk rohkem põhjendatud. Ei suhtestu ümbritseva linnaruumiga, jääb saladuseks. Vabavormiline raudbetoon, maaaluse korruse rajamine ja vee äravool tõstavad kindlasti tunduvalt ehitusmaksumust. Planeeringule vastavaks viimiseks vaja köögi ja söögisaali ümberpaigutamist (rühmaruumiga äravahetamine).

Antud lahendusele on krunt liiga väike

Energiatõhususe osa kesine. Energiatõhususe spetsialisti pole kaasatud. Liiga palju klaaspindasid. Selle hoone energiatõhusust on raske hinnata, kuna suur osa hoonest asub maa all.

Parklas on vähem parkimiskohti - 20 tükki detailplaneeringus ettenähtud 21 asemel. Parklas puudub detailplaneeringuga määratud kõrghaljastus. Tehniline sissepääs on kiriku ja lasteaia vahel (krundi kirdenurgas kirikuesise platsi pool), mis on detailplaneeringuga määratud jalakäijate tänavaks.

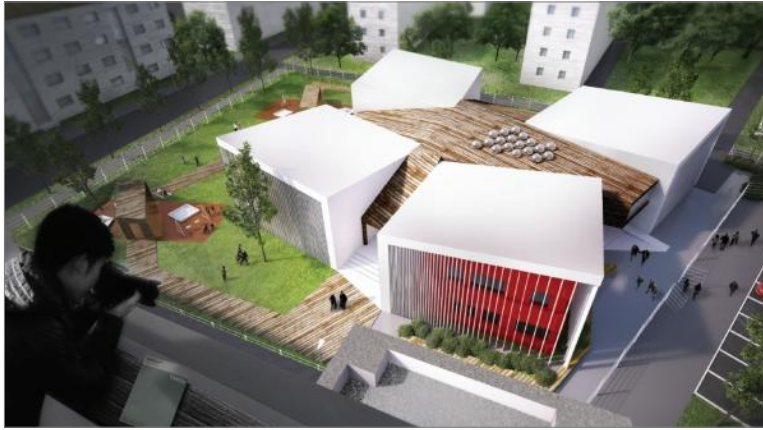
Neli venda

Funktsionaalne ruumide paigutus hea. Põnev töö, aga aia keskele paigutatuna jääb hoone kontekstis võõraks, tänavaäärsed piirded pole hea lahendus. Vastupidi seletuskirjas väidetule mõjub neli mahtu suuremana kui oleks üks madalam maht. Domineerib linnaruumis ja ei ole lapsesõbralik, pigem midagi kindluse laadset, nelja vaatetorniga ja kaitstud aatriumiga. Samas üldine tsoneerimise printsiip ja keskse saalilahendus on viisakad. Hea, et üks hooneplokki kuulub ühele rühmale. Ribide lisamine igasse ilmakaarde muudab fassaadikujunduse formaalseks. Häirib katuse allalaskmine, pehme pööratud vormi tekitamine, mis päris elus ei tööta. Majandusruumid väga ebaloogilised ja nõuavad tõsist ümbertöötamist. Küsimus varjestamises. Majanduspääsu juurdepääs võimalik viia planeeringujärgseks krundisisiselt.

Energiatõhususe osa keskmisest parem. Energiatõhususe spetsialisti on kaasatud. Selle hoone puhul eeldatakse, et kasutatakse energiasäästlikke seadmeid. Varjestusega on arvestatud. Klaaspinda ei ole väga palju. U-arvud on head. Ei ole midagi öeldud jahutusest.

Majanduspääs paikneb krundi loodenurgas ning juurdepääs selleni ei vasta detailplaneeringule, sest kasutab jalakäijate liikumisteid.

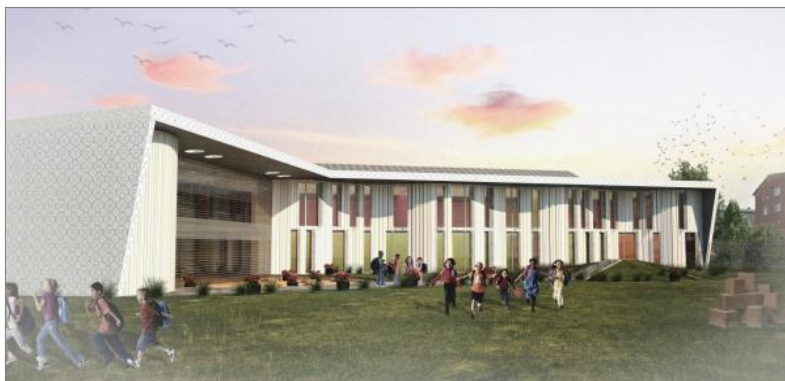
Pätu

Ruumiline paiknemine krundil hea, mahud on paigas. Kujunev siseõu lastele turvaline, plussiks ka suur õueala. Aatriumi kaudu on korrused hästi ühendatud ka visuaalselt, suur trepp on hea pildistamise koht. Arhitektuurikeeles palju eri element, mis loob veidra kogumulje. Fassaadid on justkui poolikud. Kahtlane, kas sobib ümbritsevasse konteksti. Töö vajaks lihtsustamist ja edasi töötamist. Läänepoolisel fassaadil vajalik varjestamine, küsimus ka kõrged aknad. Garderoob avatud koridoridesse ja uste puudumine on hea lahendus ruumikasutuse mõttes. Söögisaali toomine aatriumisse ja ühendamine saaliga ei tundu mõistlik, samas on teda võimalik vaheseinaga eraldada. Tsoneerimine on väga konkreetne, võibolla on lapsed ja õpetajad ka liialt eraldatud.

Energiatõhususe osa kesine. Energiatõhususe spetsialisti on kaasatud. Lääne ja lõuna fassaadil on väga palju klaaspinda ning varjestus saab vist ainult osaliselt aidata. Samuti on hoones üsna palju klaaspinda põhja pool. Kütte ning taastuvate energiaallikate kohta ei ole infot.

Parklas puudub detailplaneeringuga määratud kõrghaljastus. Tähelepanu tuleb pöörata sellele, et kirikupoolne (kõrg)haljastus ei hakkaks varjutama vaadet kirikule.

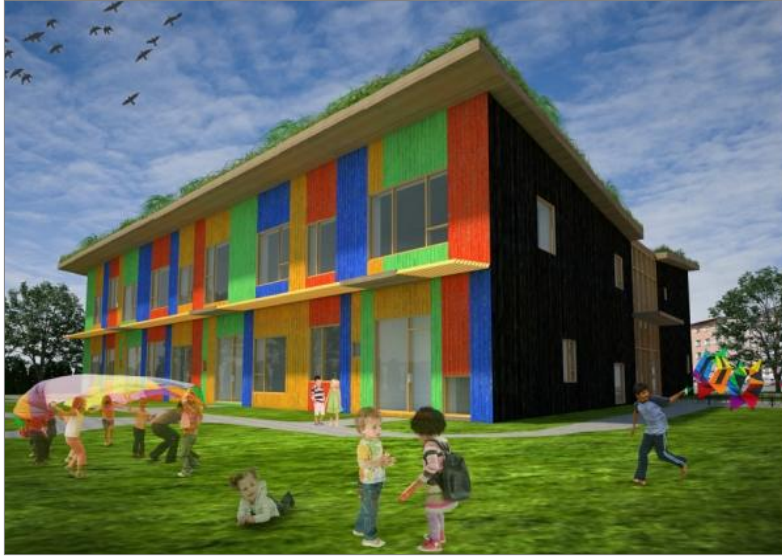
Romb

Mahuline idee olemas, ruumid on lihtsalt hoone sisse ära pakitud. Arhitektuurselt pigem metsamaja, mis iseenesest võiks ju lasteaiale sobida, ent linnalikus keskkonnas ja väärrika kiriku kõrval on kohatu. Mahulist ideed ei ole olemas, hoone värviliseks võõpamine ei tee sellest veel lasteaeda. Siinse töö puhul on sissepääsud külgedel veenvad, siselahendus on loogiline, kuid probleemiks on äärmine ratsionaalsus, mis loob pigem tuima ja problemaatilise hargnemisruumiga hoone. Lastepärane värvikirev fassaad ei oma sügavat sisu, pigem riivab silma, linnaruumis küsitav haljaskatus. Saal teisel korrusel küsitav. Teeninduspääs on võimalik muuta planeeringule vastavaks krundisisiselt ja minimaalselt ümber projekteerides.

Energiatõhususe osa keskmisest parem. Kaasatud passiivmaja sertifikaadiga spetsialistid ilma energiatõhususe spetsialisti kutseta. Hoone varjestus on hästi lahendatud. Välispiirete U-arvud on head. Kütteallika valiku puhul võiks töö autor eelistada gaasile kaugkütet (sel juhul päiksepaneelide vajalik pind liiginullenergiahoone nõue täitmiseks oleks väiksem).

Teeninduspääs on ette nähtud hoone põhjaküljelt, nii et teenindusauto manööverdamistee ületab detailplaneeringuga määratud jalakäijate liikumisteid.

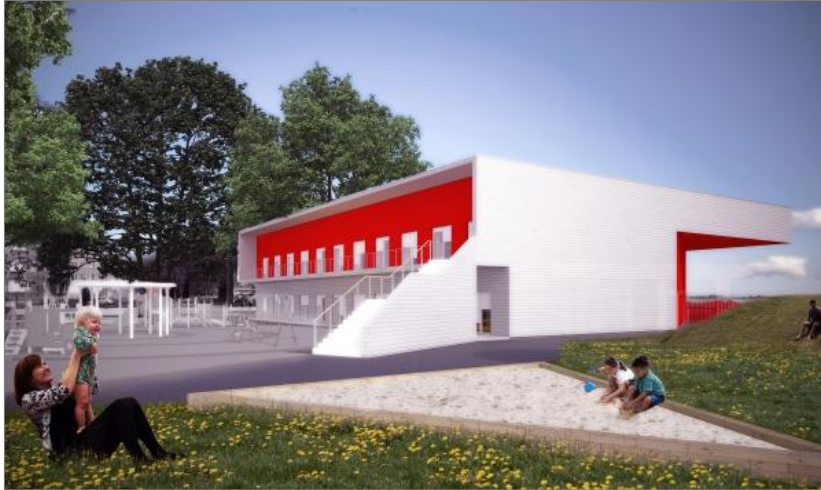
Tigu

Hea on sissepääsu nurgalahendus, samas parapett kiriku kõrval pigem sobimatu ja kohatu. Krundikasutus formaalne. Liialt domineeriv ja kontrastne lahendus. Lisaks ei ole ka lastesõbralik. Plaanid ülimalt ökonoomsed, tekib tuim siseruum. Kompaktsus energiatõhususe mõttes jällegi väga hea. Tore, et teiselt korruselt saab otse õue. Aatriumi kujundamine kahe trepikoja vahele ebaõnnestunud. Teeninduspääsu juurdepääs võimalik viia planeeringujärgseks krundisisesele.

Energiatõhususe osa keskmisest parem. Konsulteeritud spetsialistid ei oma energiatõhususe erialast kutset. Ilma arvutusteta on raske hinnata hübriidventilatsiooni energiasäästu potentsiaali. Samuti tuleb arvestada, et loomuliku ventilatsiooni õhuliikumiskiirus inimeste viibimistsoonis ei ületaks 0.2 m/s. Tõenäoliselt tuleb loomuliku ventilatsiooni perioodidel hoonesse tolmu. Hübriidventilatsioon on investeeringute poolest mahukam. Välispiirete konstruktsioonide U-arvud on head. Päiksepaneelide kaldenurga valiku kohta puuduvad seletused. Varjestus tundub piisav olevat. Põhja ilmakaarel on oluliselt vähem aknaid kui lõunal. Kütteallikas pole töös välja toodud.

Detailplaneeringule ei vasta jalakäijate avaliku liikumistee sulgemine lasteaia ja kiriku vahel, sinna pole lubatud piiret püstitada. Teeninduspääs on võistlustöös ette nähtud põhjas ehk Pepleri tn parklast, mis ei vasta detailplaneeringule, kuna autod sõidavad üle kõnnitee.
