## Mõisavahe tn 21 krundi dendroloogiline hinnang Tartu linn

Töö nr: 22051H11

Tellija: ASPIN-TARTU OÜ

Maastikuarhitekt, koostaja: Karl Hansson

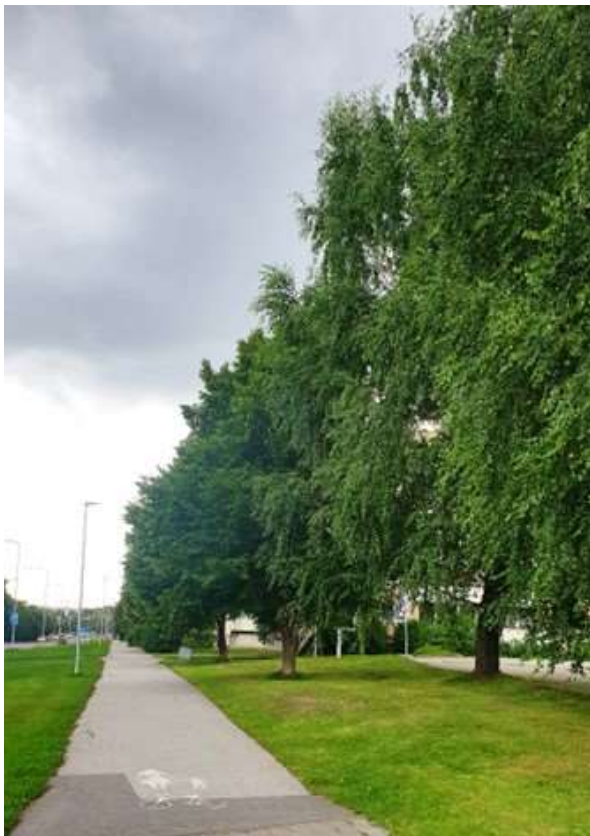
Hinnatud puistust võib väärtuslikumaks pidada ligikaudu 30...40 a vanuseid arukaski ja suurelehiseid pärnasid Mõisavahe tänava poolses krundi servas. Krundi lääneosas on üks heas seisukorras dekoratiivne alpi seedermand ning üks arukask.

Foto 1. Arukased ja suurelehised pärnad Mõisavahe tänava ääres

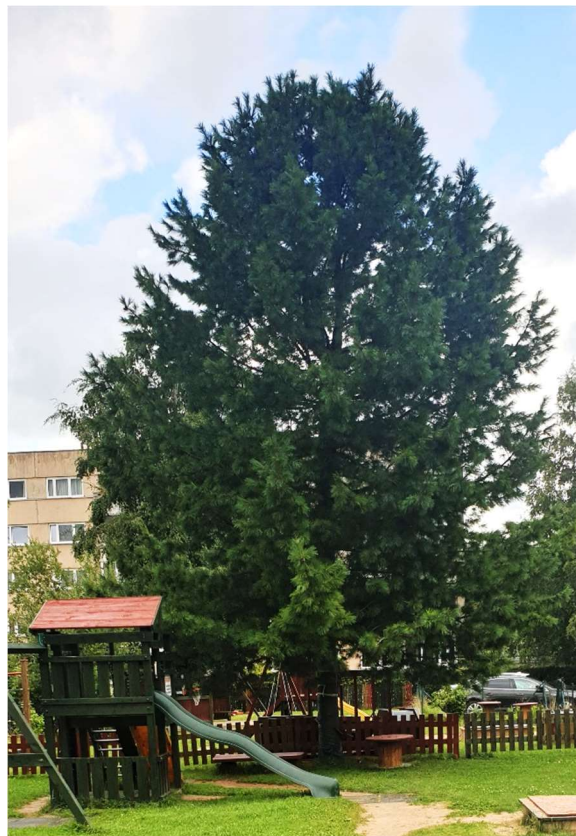
Foto 2. Alpi seedermand krundi lääneosas

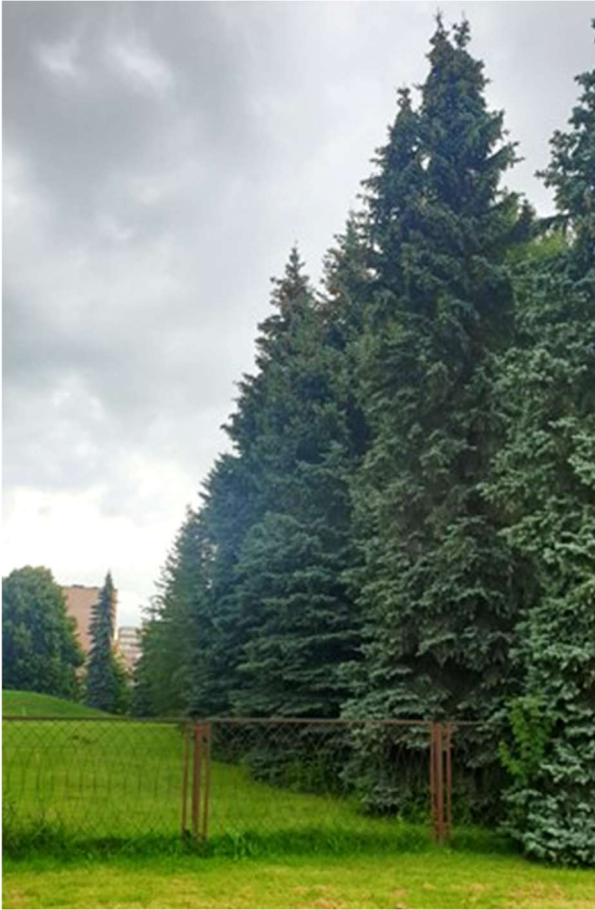
Krundi idaosas on reana ning paarikaupa torkavad kuused ja harilikud ebatsuugad, mis on enamjaolt liigselt tiheda istutuse ja kehvade valgustingimuste tõttu oma dekoratiivsuse kaotanud. Üksikud harvemalt paiknevad puud on dekoratiivsemad ning võib säilitada, kui need ei jää ette kavandatavatele ehitistele. Krundi lõunaosas kasvab hoone ning kaskede vahelisel alal grupp lehiseid, mis tõenäoliselt kehvade valgustingimuste tõttu on kehvasti tervislikus seisukorras rohkete kuivanud okstega ning on soovitatav likvideerida. Krundi idapiiril (tüved asuvad väljaspool krundi piiri) kasvab tihe haabade rida, mis on soovitatav likvideerida.

Foto 3. Torkavate kuuskede rida krundi idaosas

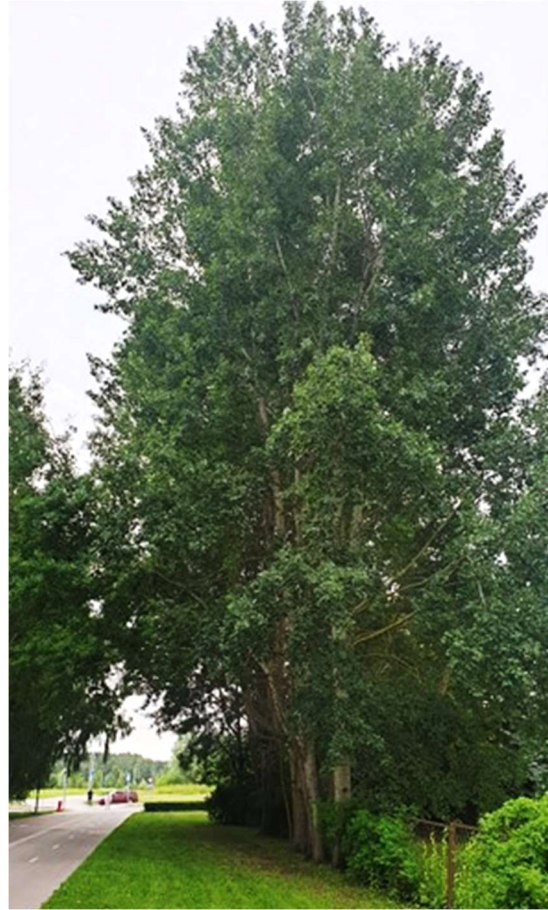
Foto 4. Haabade rida krundi idapiiril
