## Südalinna kultuurikeskuse detailplaneeringu muinsuskaitse eritingimused

Tartu linn

Töö nr: 21072ET1

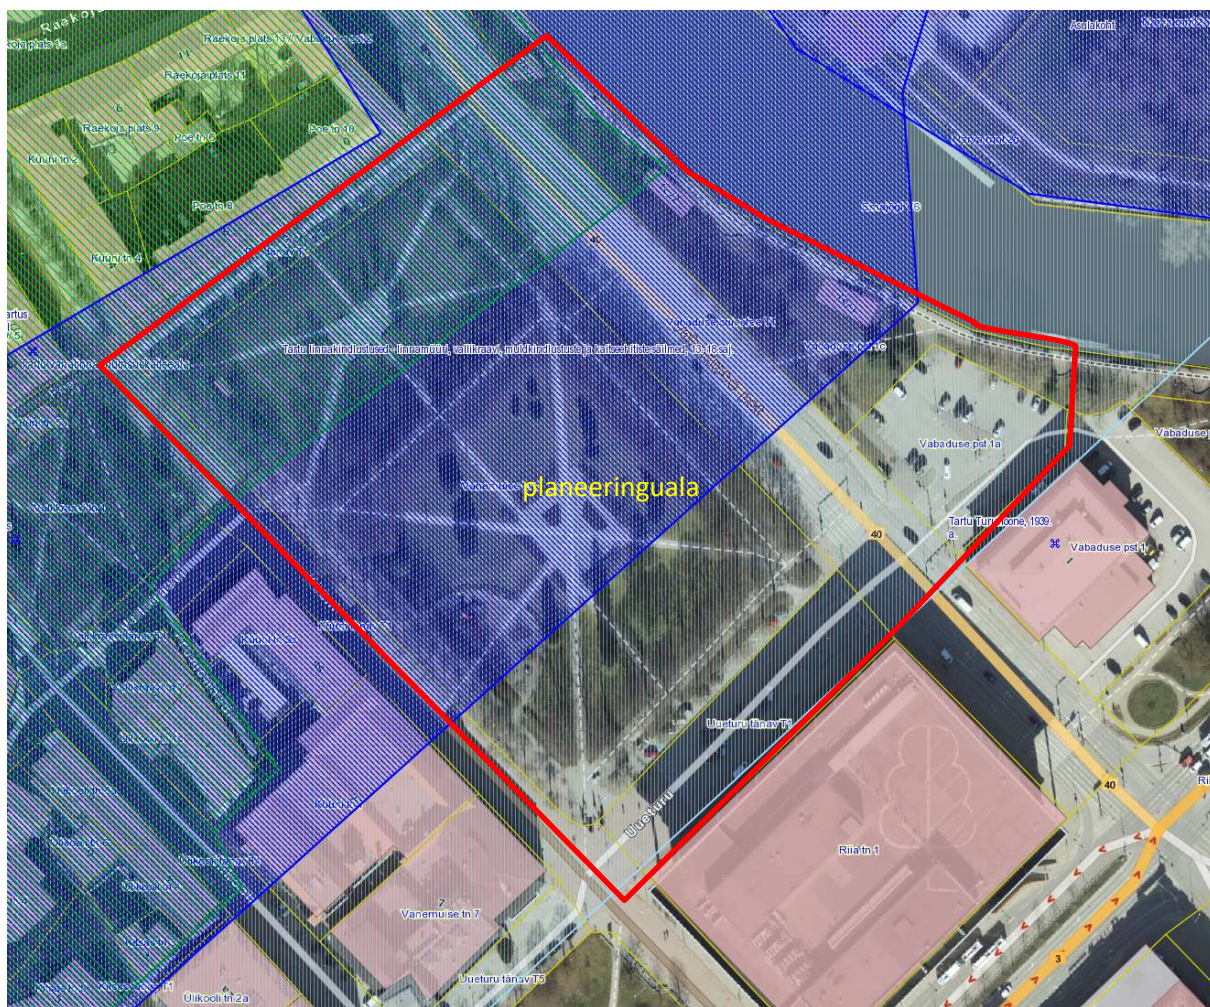
**Joonis 1.** Planeeringuala asukoha skeem: punasega käsitletava planeeringuala piir. Planeeringualal on ligi kolmandiku ulatuses Tartu vanalinna muinsuskaitseala ning enam kui poole ulatuses ehitismälestis Tartu linnakindlustused – linnamüüri, vallikraavi, muldkindlustuste ja kaitseehitiste säilmed, 13.-18.saj, samuti Tartu vanalinna muinsuskaitseala ja selle kaitsevöönd. Kogu ala jääb Tartu vanalinna muinsuskaitseala kaitsevööndisse. Allikas: maa-ameti kaardirakendus.

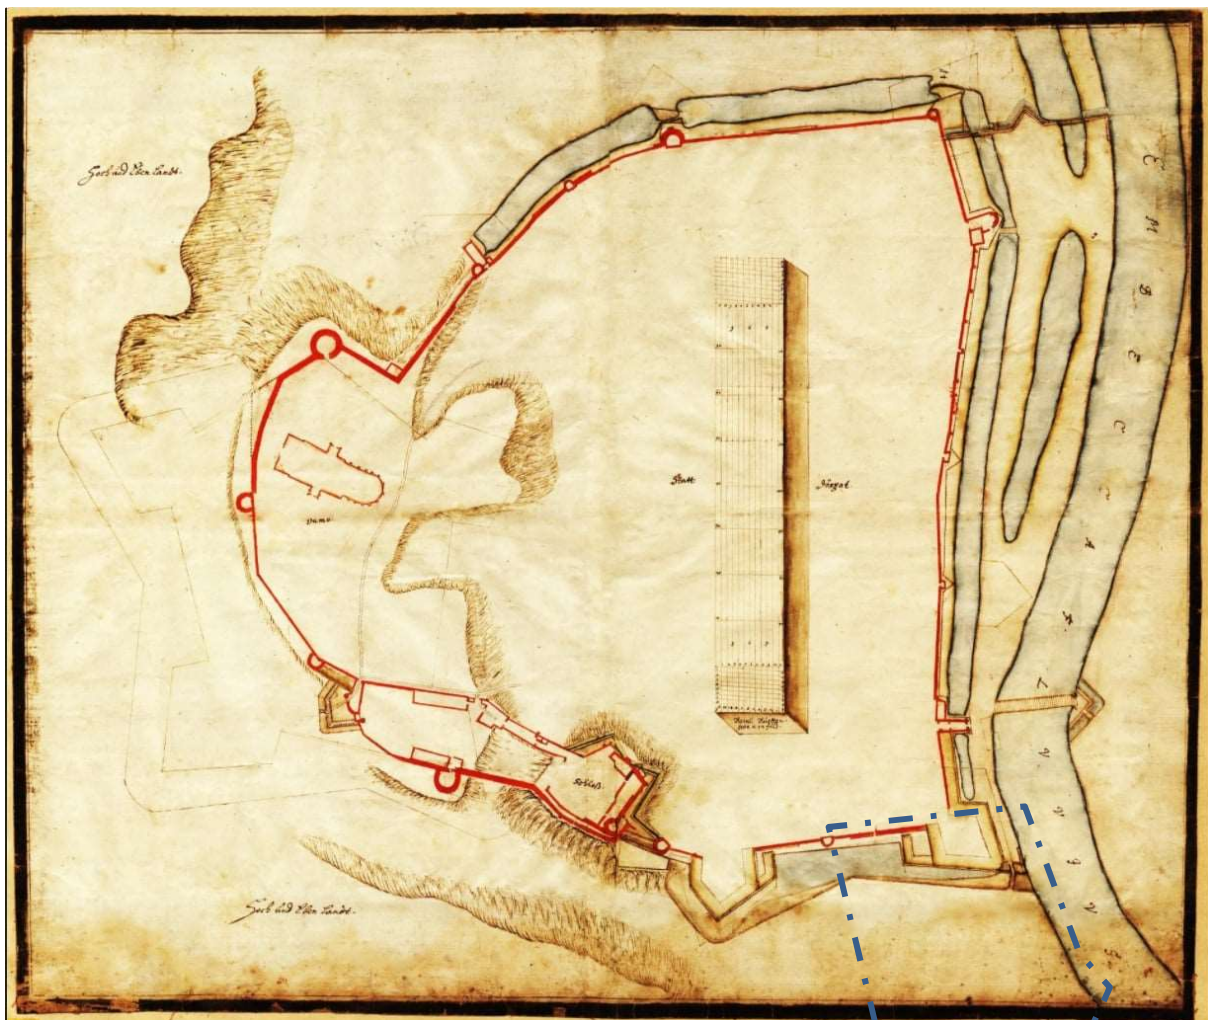
**Joonis 2.** Tartu kindlustused näidatud 1620. a kaardil (põhjasuund üleval vasakul). Planeeringuala (ligikaudne asukoht sinise katkendjoonega) on kaardil all paremal Emajõe kaldal nurgas oleval bastionil ja sellest all pool. Bastioni edelaküljel (joonisel bastionist vasakul) näidatud kaheastmeline flank oli projekteeritud, aga välja seda ei ehitatud. Bastioni ees on näidatud tiik ülevooluga Emajõkke, mille kohale kuhjati hiljem muldkindlustus. Planeeringuala kaugus Emajõeist ulatub poolümartornini praeguse Küüni tänava asukohas. Allikas: Rootsi Krigsarkivet.

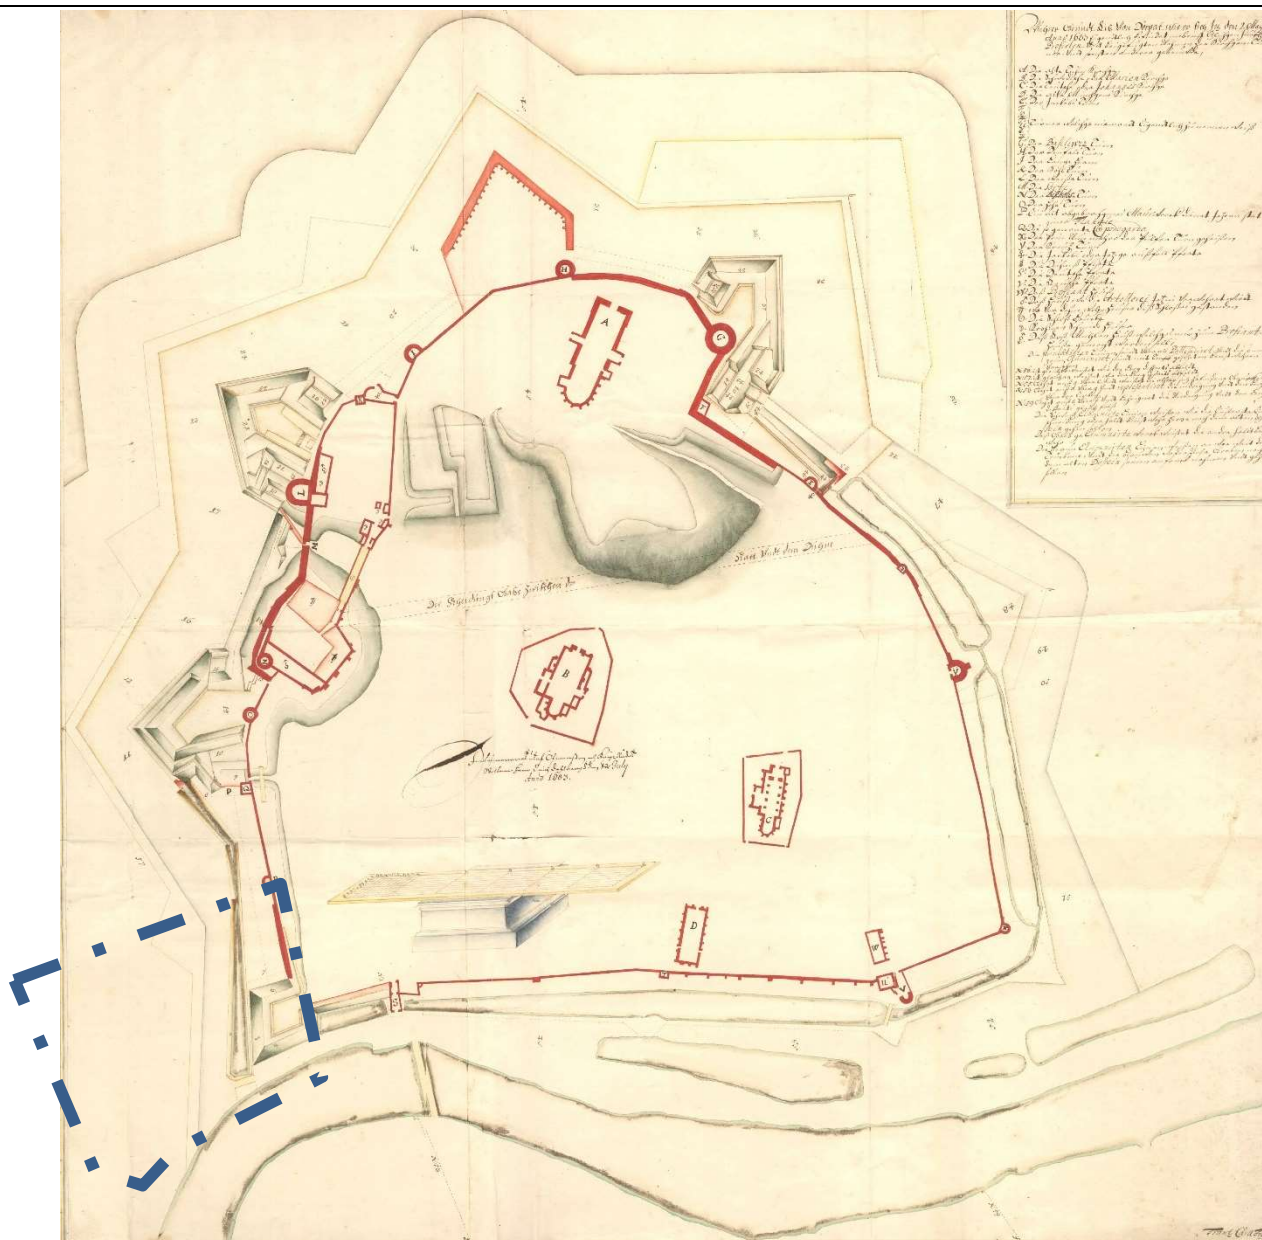
**Joonis 3.** Ülemisel joonisel Tartu kindlustused näidatud 1683. a kaardil (põhjasuund paremal üleval). Planeeringuala (ligikaudne asukoht sinise katkendjoonega) on kaardil all vasakul Emajõe kaldal nurgas oleva bastionil ja sellest all vasakul. Kaardi all on detailsem väljavõte linnamüüri ja bastioni paiknemisest (põhjasuund üleval vasakul) ning parempoolsetel alumistel joonistel lõiked bastioni lõunaküljest (nr 5) ja linnamüüri esisest (nr 7). Bastioni ees on näidatud veetõke. Allikas: Rootsi Krigsarkivet; selgitused joonistel: Ragnar Nurk.

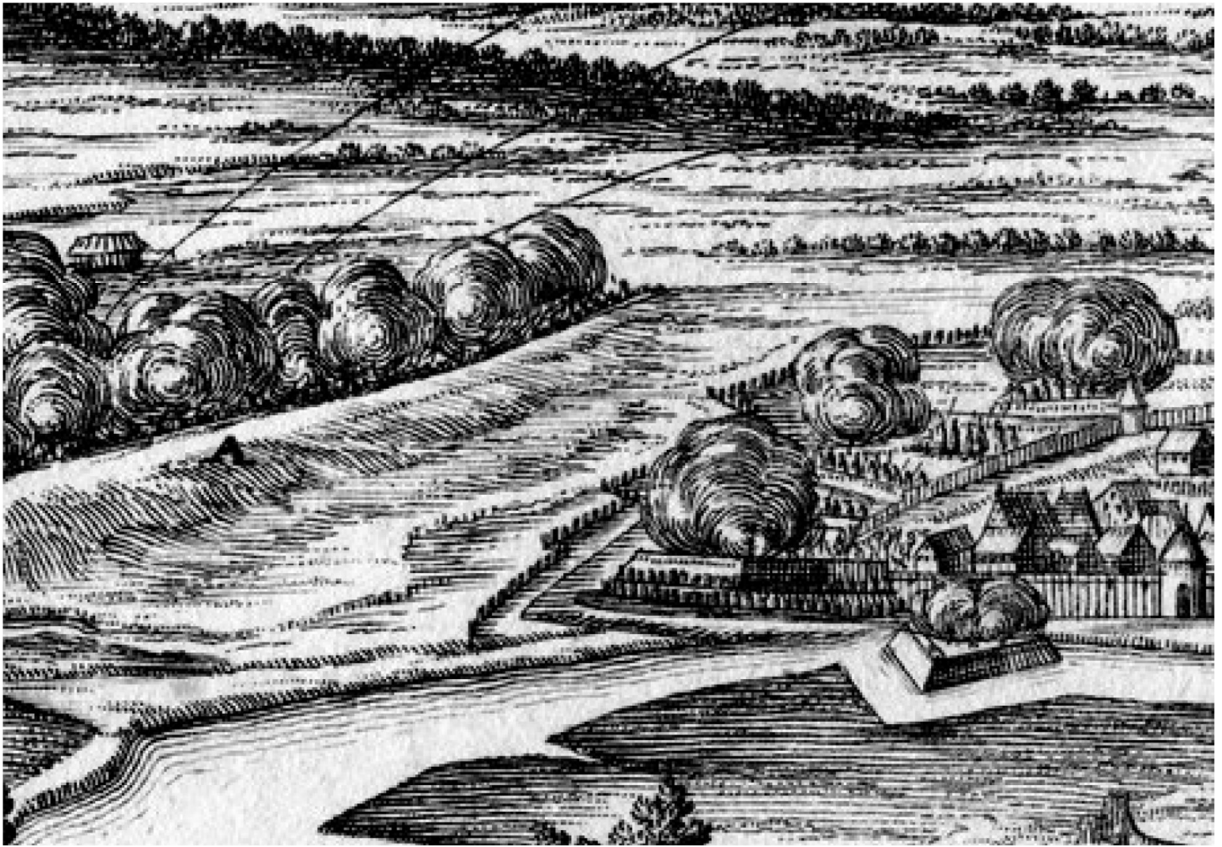
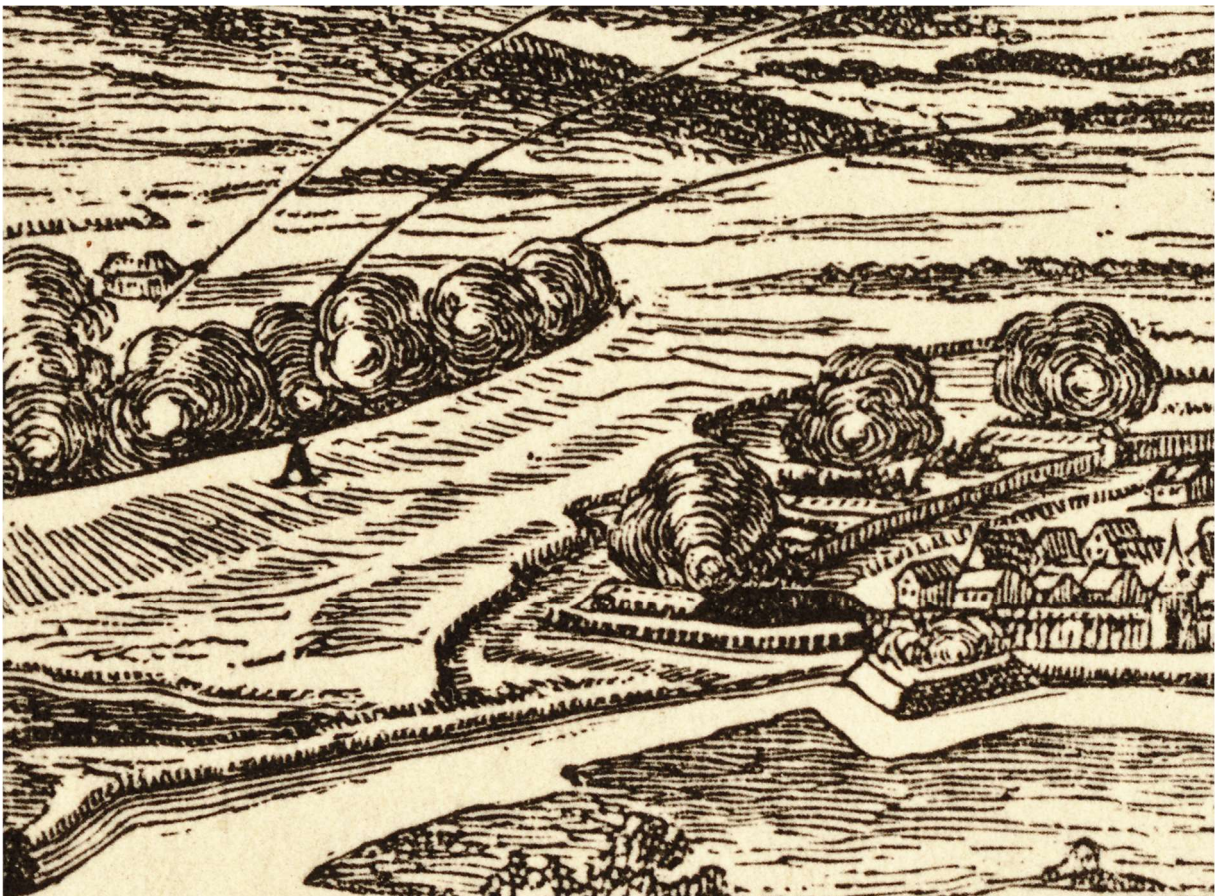
Joonis 4. Väljavõte 1704. a Tartu piiramist kujutavast joonisest, mis ilmus 1706. a raamatus Der Ausführlichen Lebens-Beschreibung Carls des XII., Königs in Schweden. Pildil olevate vigade tõttu ei ole siiski kindel, et autor ise kohapeal oli. Planeeringualal on näha Hedwig Eleonora bastion ja sellest paremal eespool paistab raveliin, mille ehitus otsustati 1692. a Karja ehk Saksa värava (pildi paremas servas) ette Emajõe vastaskaldale. Jooniselt ei jää muljet, et raveliin asub vasakkaldal. Bastioni ja raveliini plaaniline paiknemine on kujutatud järgneval joonisel. Bastioni ees on näha vallikraav.

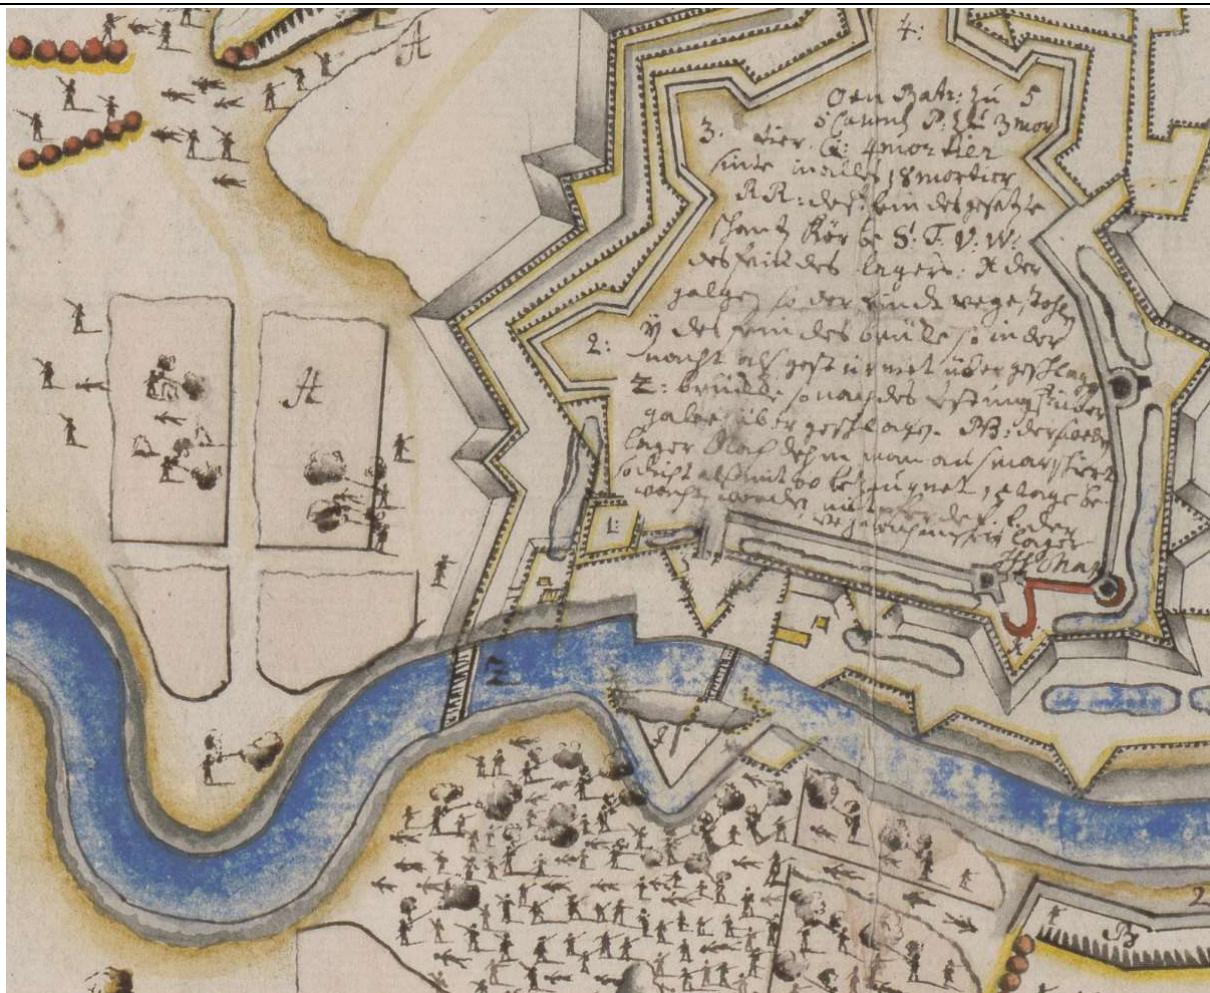
Joonis 5. Väljavõte 1704. a Tartu piiramist ja vallutamist kujutavast kaardist. Numbriga 1 on tähistatud Hedwig Eleonora bastion ning selle ees ehk planeeringualal on näidatud muldkindlustused. Muldkindlustused ulatuvad mitmel 1704.-1710. a skemaatilisel kaardil (lisaks nt EAA.995.1.6843 leht 1) kaugemale, kui detailsetel kaartidel. Tähega H (ja Supilinna kohal ning Ülejõel väljaspool väljavõtet tähega G) on tähistatud „vanad mahapõletatud eeslinnad“ ehk G und H – Die alte abgebrante wohrstad. Kaardi järgi oligi Tartul kolm eeslinna. Allikas: Rootsi Krigsarkivet.

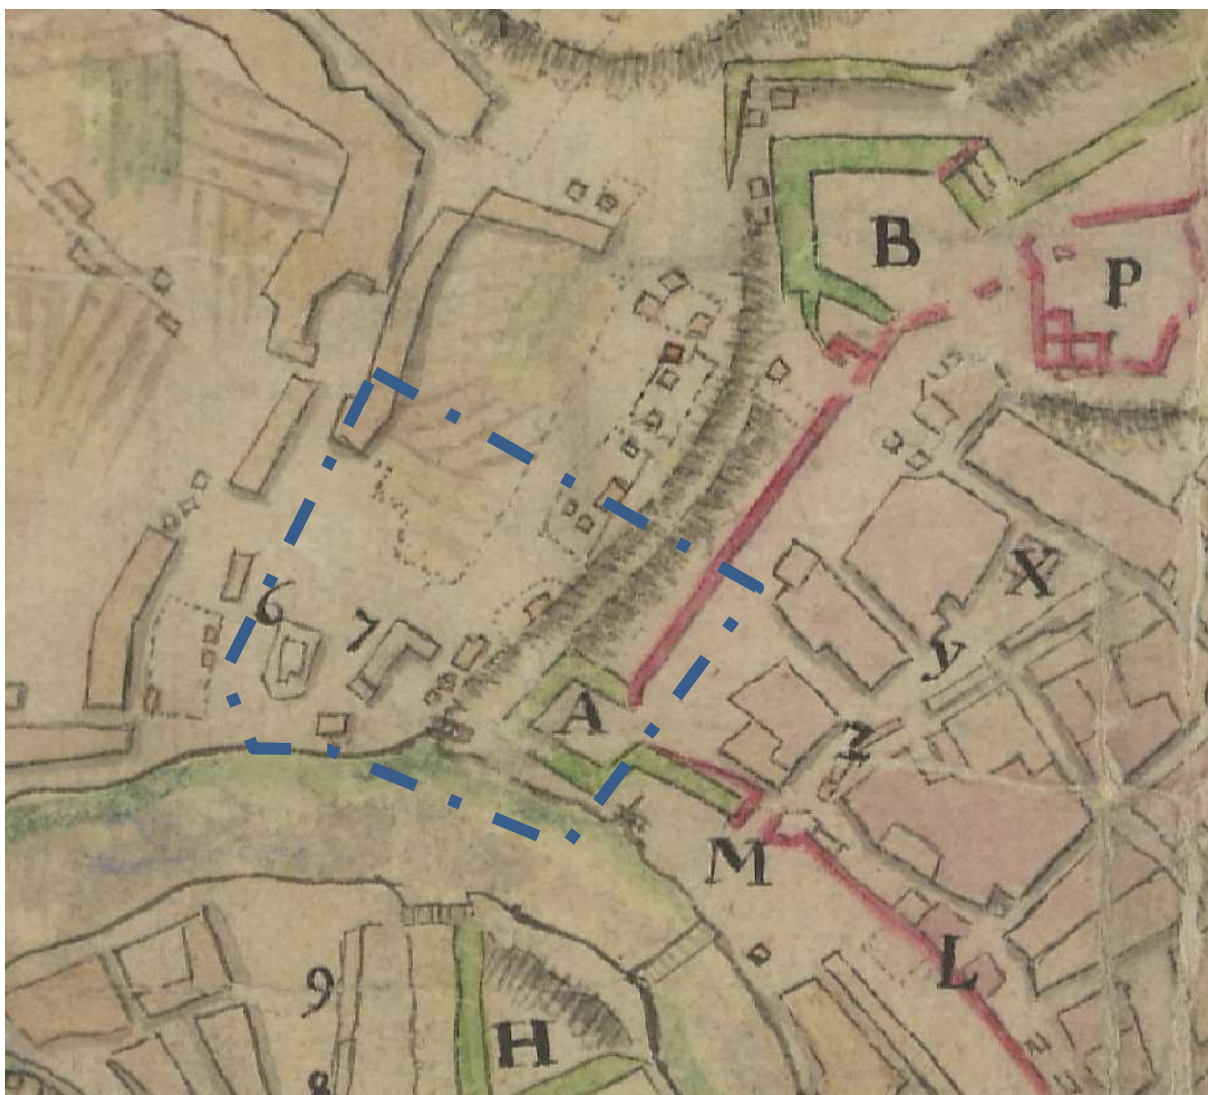
Joonis 6. Planeeringuala (ligikaudne asukoht sinise katkendjoonega) piirkond linnamüüri taga 1732. a kaardi väljavõttel, kus on näha muldkindlustused, hoovid majadega, aiamaad, hoonestus ja sild viimaks üle Emajõkke suubuva oja. Kaardil on juba loetav nii Uueturu, Kauba, kui ka Poe tänava hilisem paiknemine. Allikas: EAA.995.1.6843 leht 2.

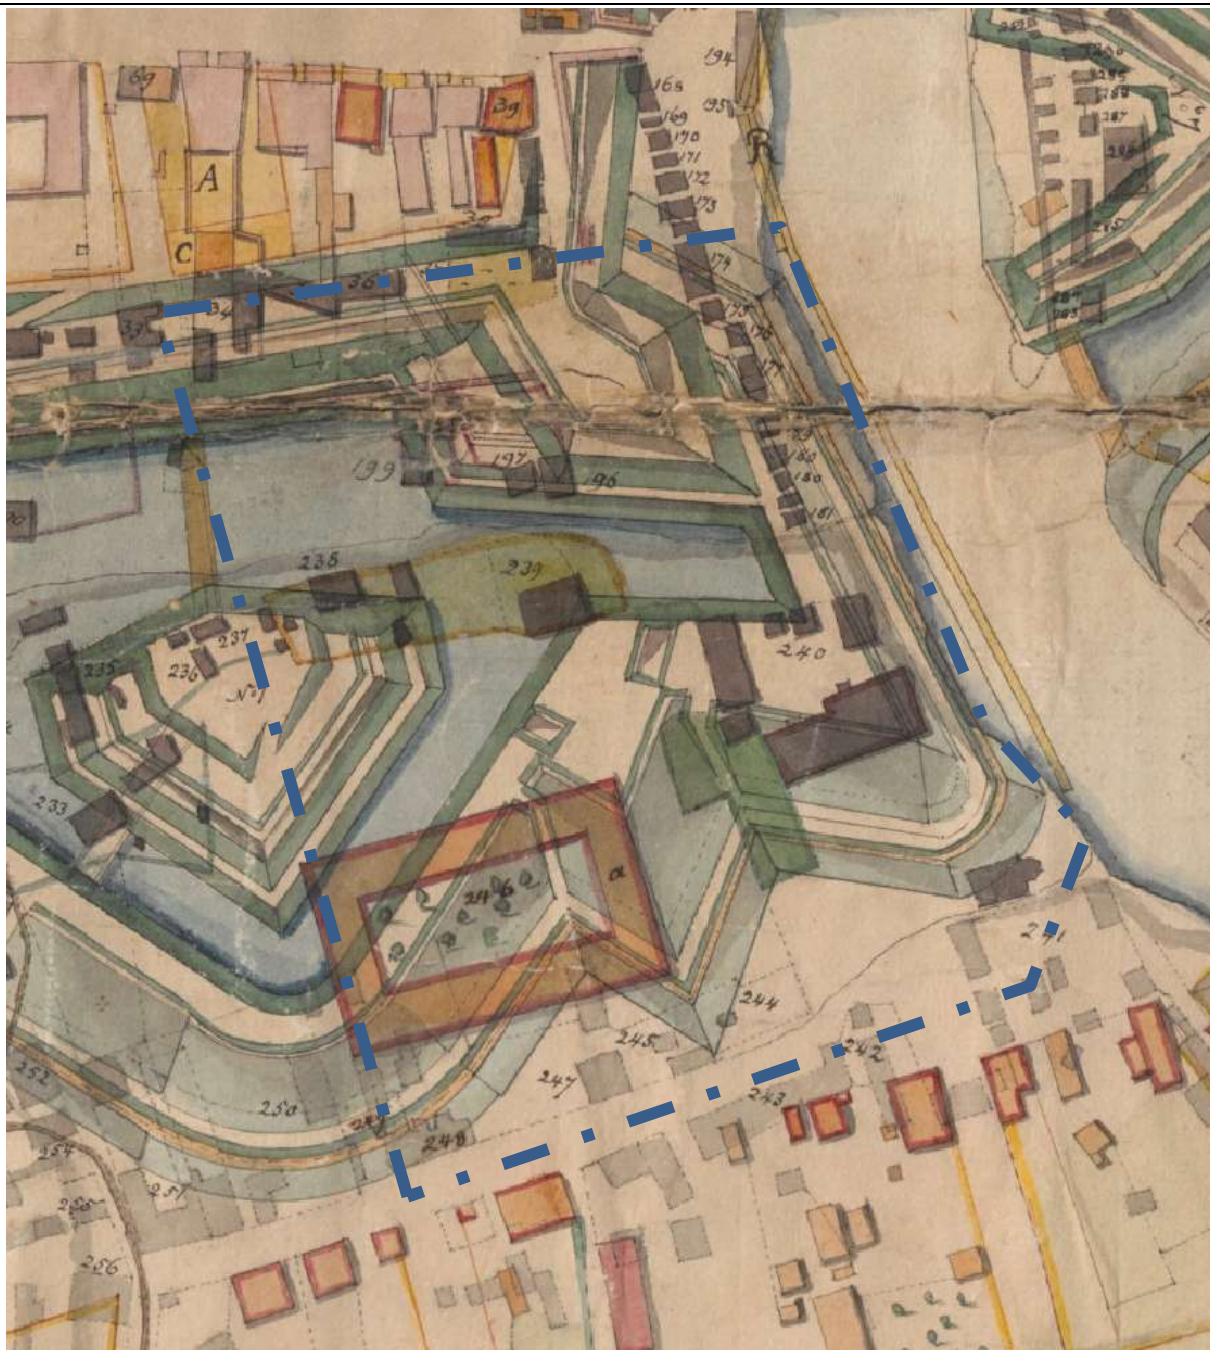
Joonis 7. Planeeringuala (sinise katkendjoonega) näidatud 1767. kuni 1845. andmeid sisaldava kaardi väljavõttel, kus on nii kindluslinna ajal kavandatud uue bastioni ehitus kui ka olemas olnud hooned (tumehalliga), mis oleks tulnud kindlustuste ehitamisel lammutada. Jõe ääres on näidatud müügiputkade rida (Krause 1803. a plaanil ja mujal nimetatud kui vene müügiputkad, Russische Buden). Lõuna suunas olevad hooned ja hilisema Küüni/Aleksandri tänava ja Vabaduse puistee koridor on kaardile tõenäoliselt märgitud juba 19. sajandi andmete alusel. Allikas: EAA.2623.1.2049 leht 49.

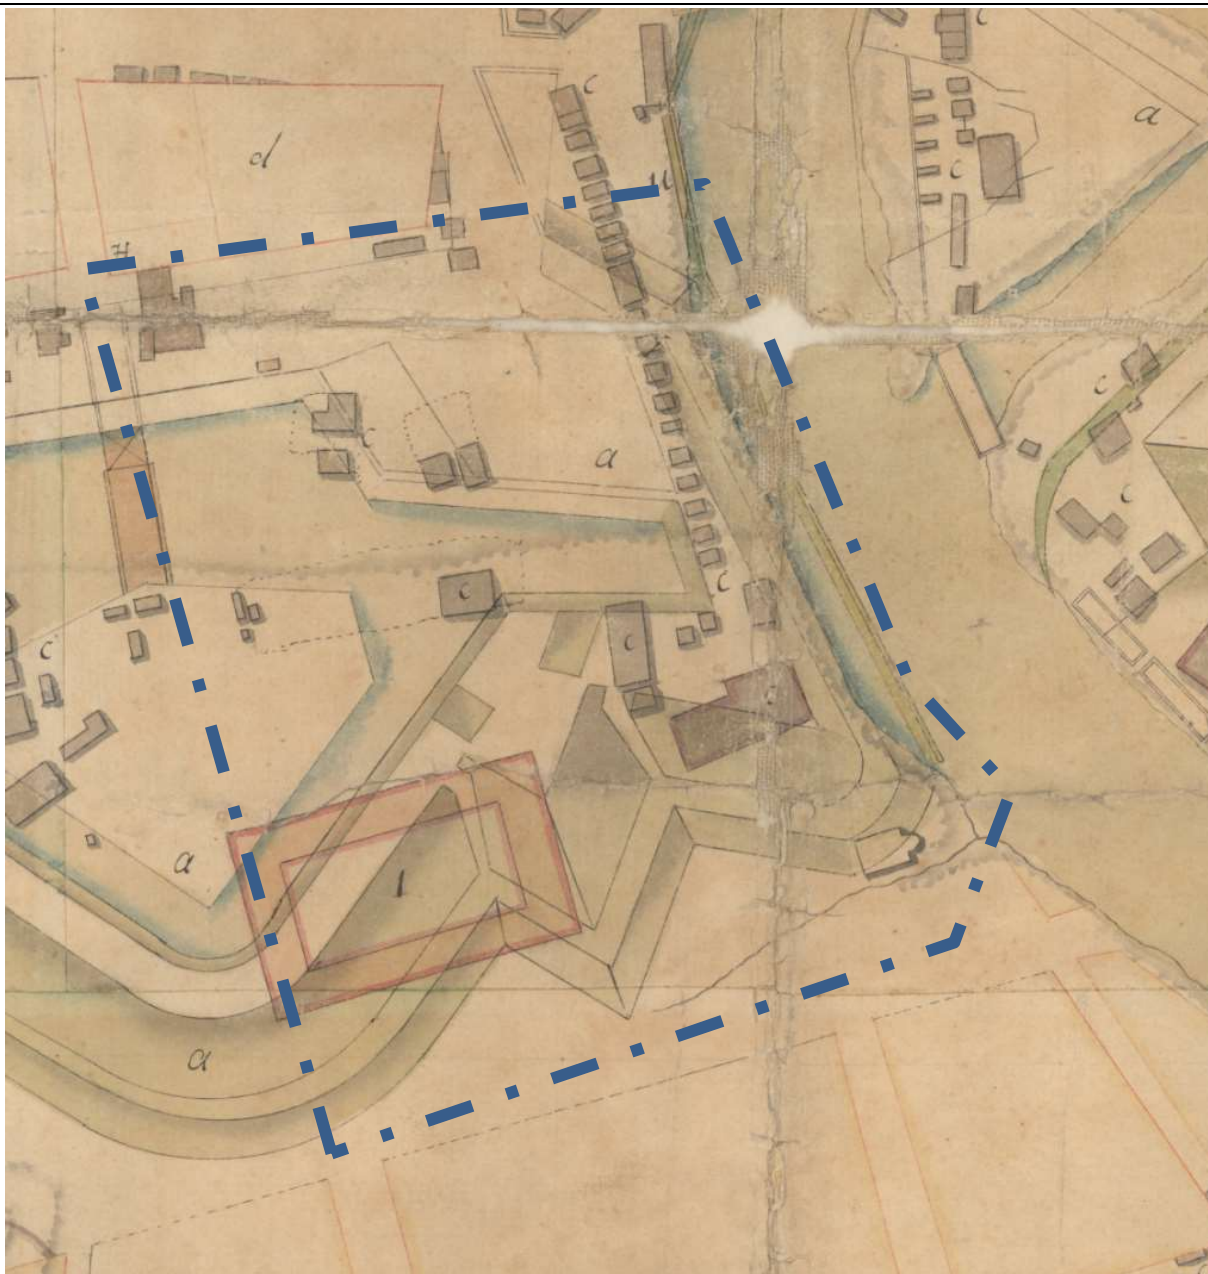
Joonis 8. Planeeringuala (sinise katkendjoonega) näidatud Tartu 1772. a plaani väljavõttel. Planeeringualal on näidatud olemas olnud hooned (halliga) ja kavandatud kindlusrajatised (bastion ja muud muldkindlustused, samuti ajutine suurtüki arsenal, nr 1). Väljaspool kindlustusi on näidatud nii Aleksandri, Turu kui ka Kaluri tänava koridor. Allikas: EAA.995.1.6846, leht 1.

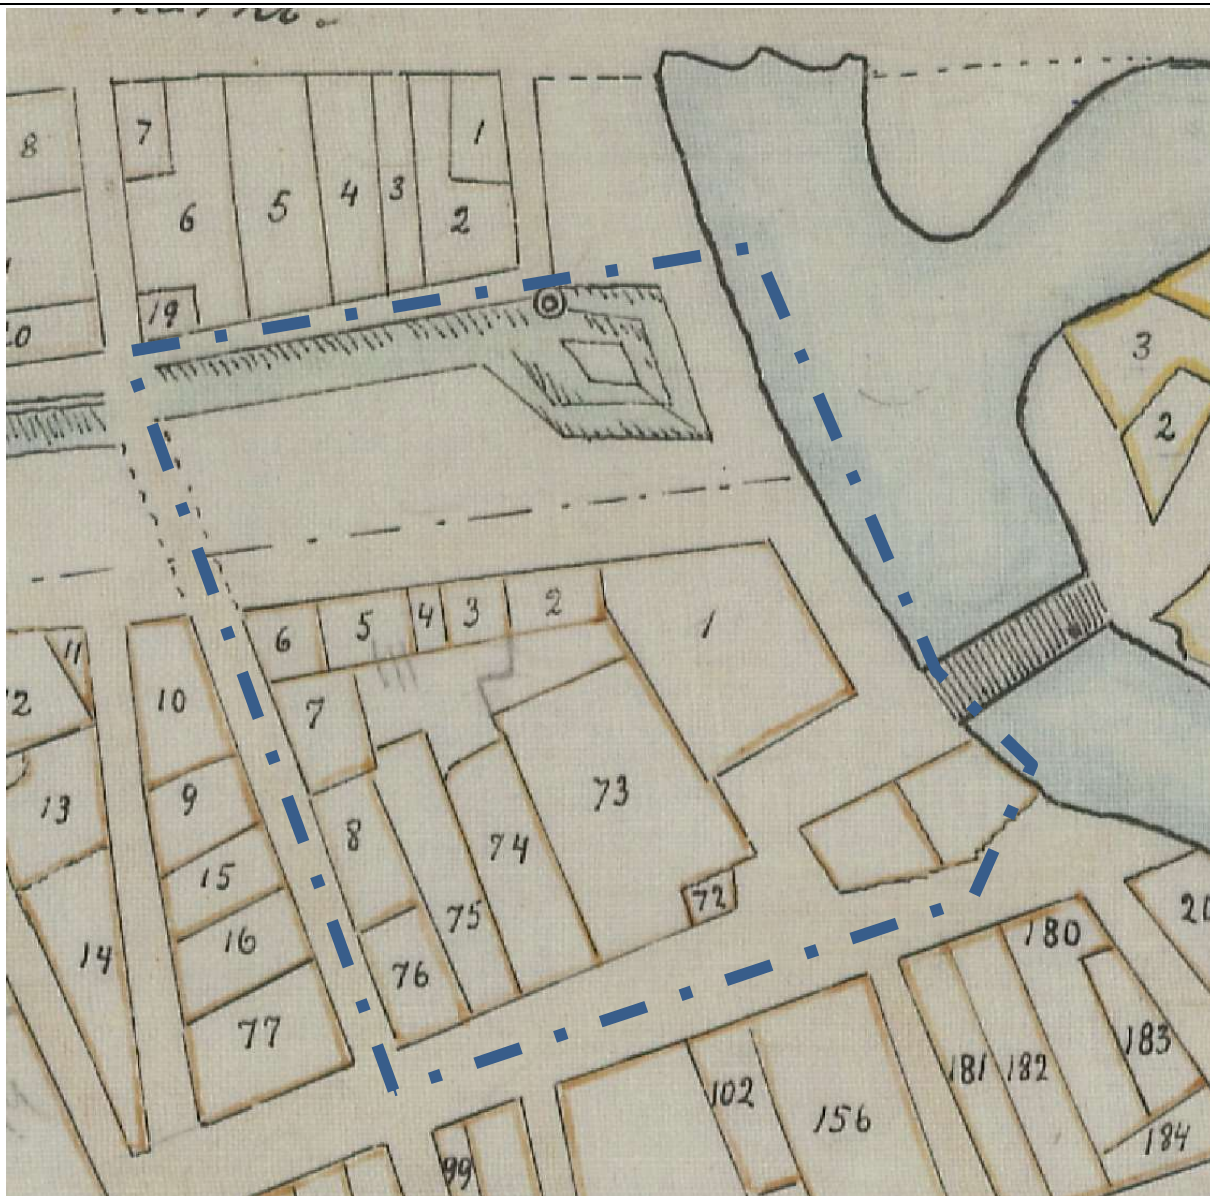
**Joonis 9.** Planeeringuala (sinise katkendjoonega) näidatud Tartu kruntide revisjoni 1787. a kaardi väljavõttel. Muldkindlustuste alal erakrunte välja jagatud ei ole, Holmi tänava otsas on sild lisaks juba valminud kivisillale Raekoja platsi ees. Planeeringuala paiknes esimese ja teise linnaosa piiril – näidatud krundid planeeringualal kuuluvad teise linnaosa koosseisu. Plaanil on selgelt loetavad kõik planeeringuala tänavad – hiljem muudeti krundi nr 1 jõepoolset piiri ning korrastati tänase Vabaduse puiestee ja Uueturu tänava nurk. Allikas: EAA.995.1.6851 leht 3.

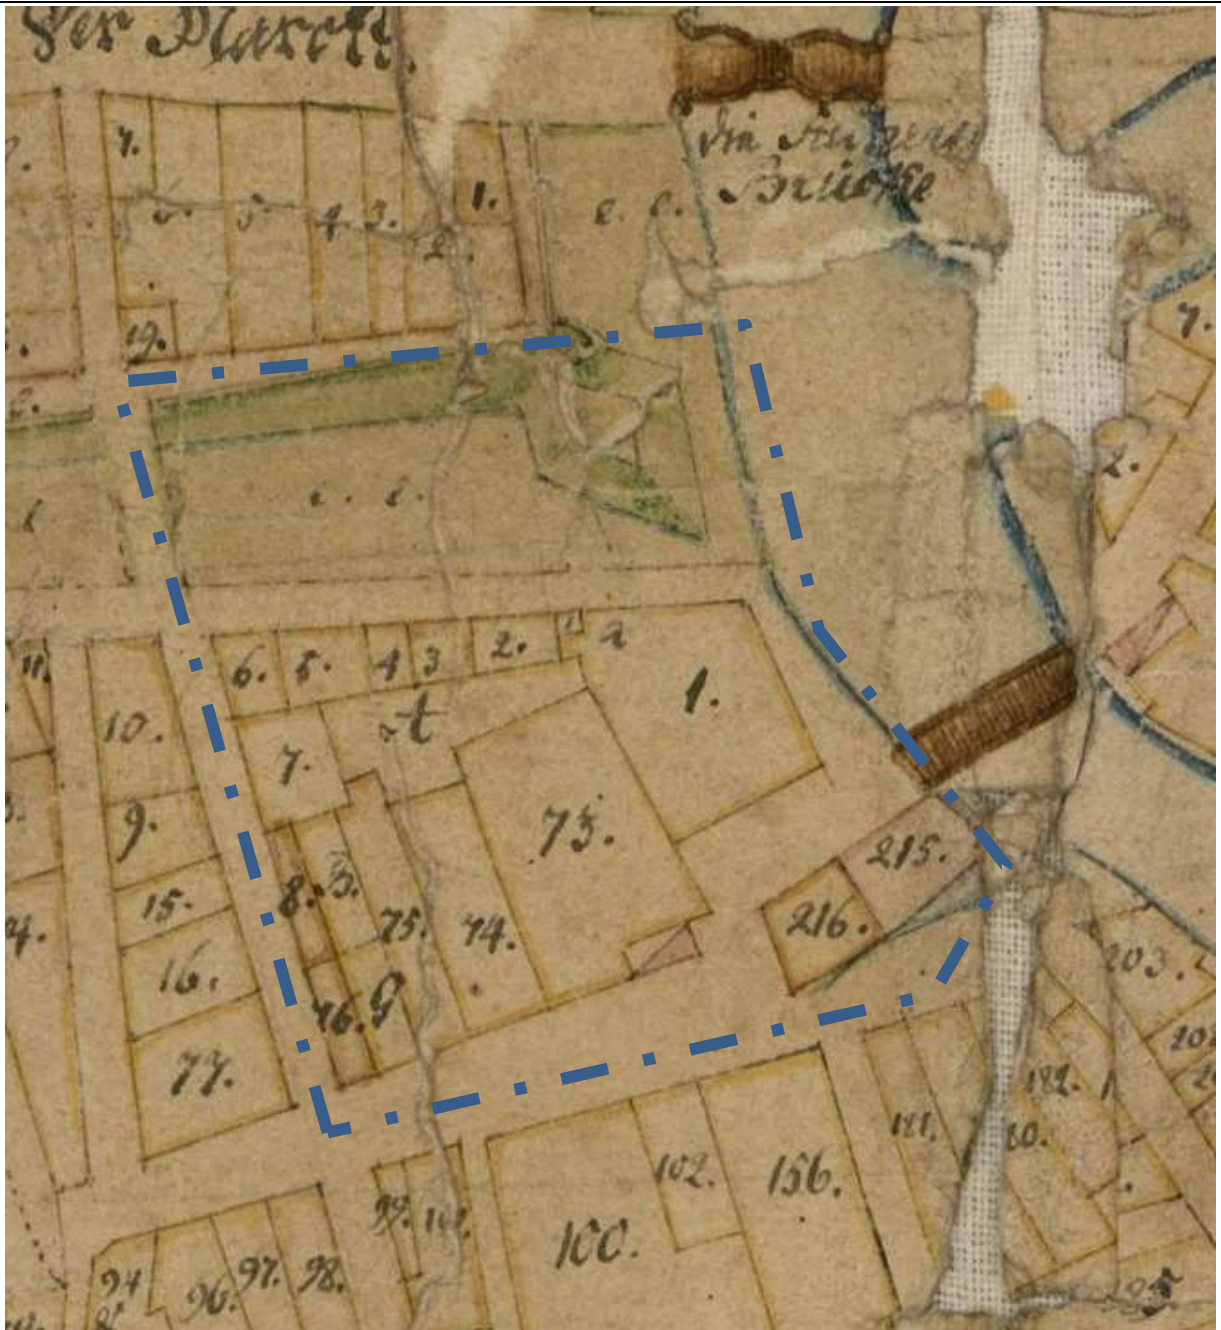
Joonis 10. Planeeringuala (sinise katkendjoonega) näidatud Tartu u 1790. a kruntide kaardi väljavõttel, kus on näidatud muldkindlustuste ala ning 1784. a valminud kivisild. Plaanil on selgelt loetavad kõik planeeringuala tänavad – hiljem muudeti krundi nr 1 jõepoolset piiri ning korrastati tänase Vabaduse puiestee ja Uueturu tänava nurk. Allikas: LVA.6828.4.583 leht 1.

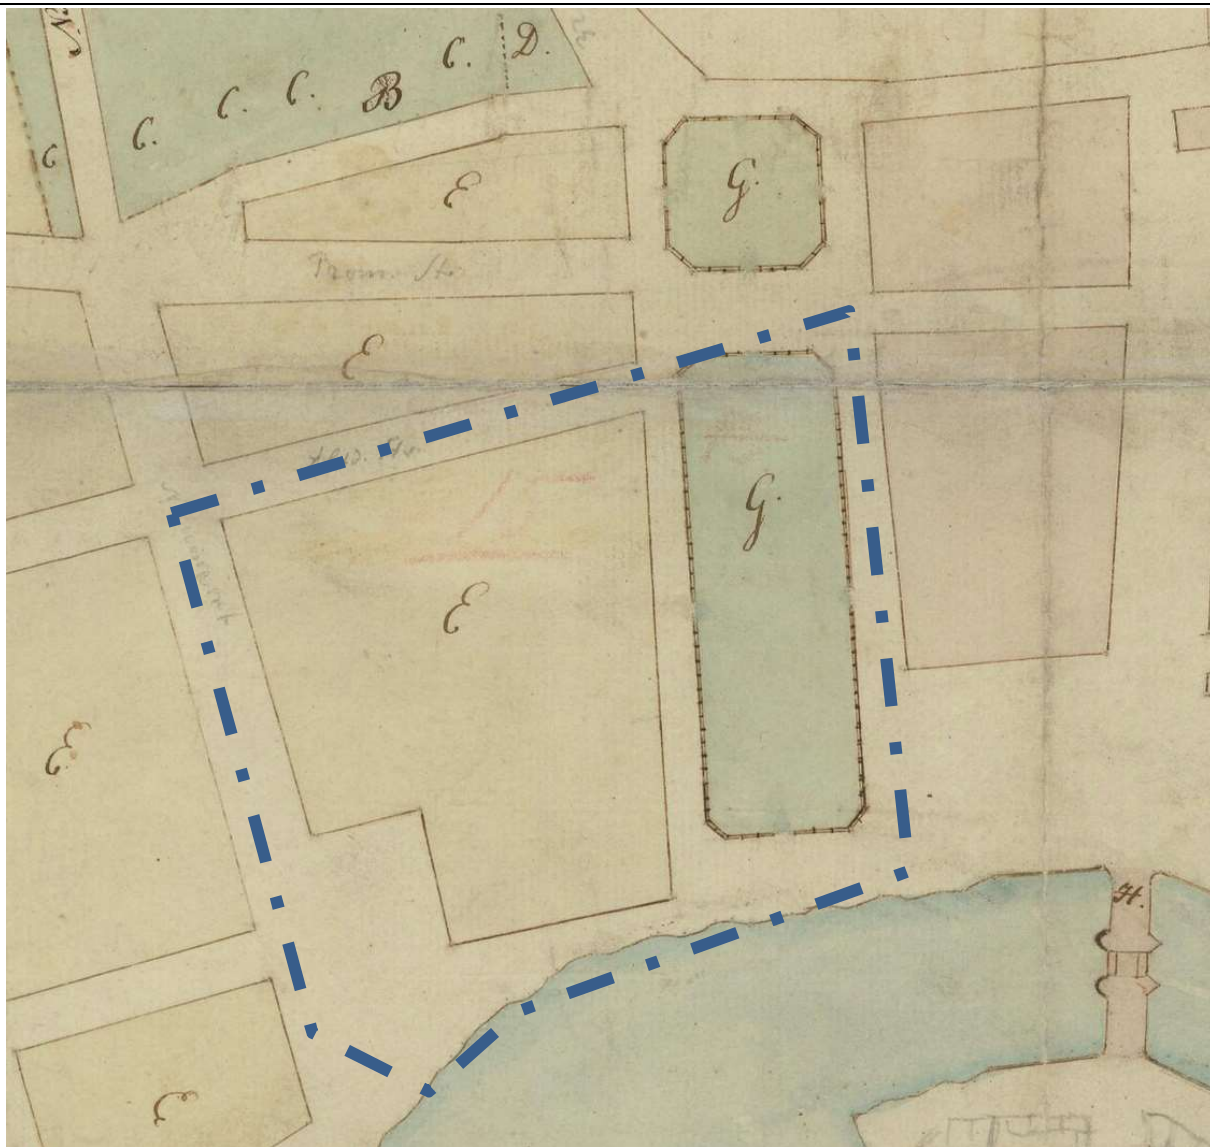
Joonis 11. Planeeringuala (sinise katkendjoonega) näidatud Tartu tänase Vanemuise ja Uueturu tänava piirkonna tänavakoridoride ja kvartalite kavandamise 1790. a plaani väljavõttel. E tähega on tähistatud olemasolevad hoonestatavad kvartalid, G tähega aga „esplanaad“ ehk rohealad. 1837. a kaardil (EAA.2623.1.2049 leht 33) on seda nimetatud „Promenade“. Kavandiga on kvartaliteks jagatud Vanemuise tänava ääres olnud „Poepleri maa“ (rohelisega). Allikas: EAA.995.1.6842 leht 1.

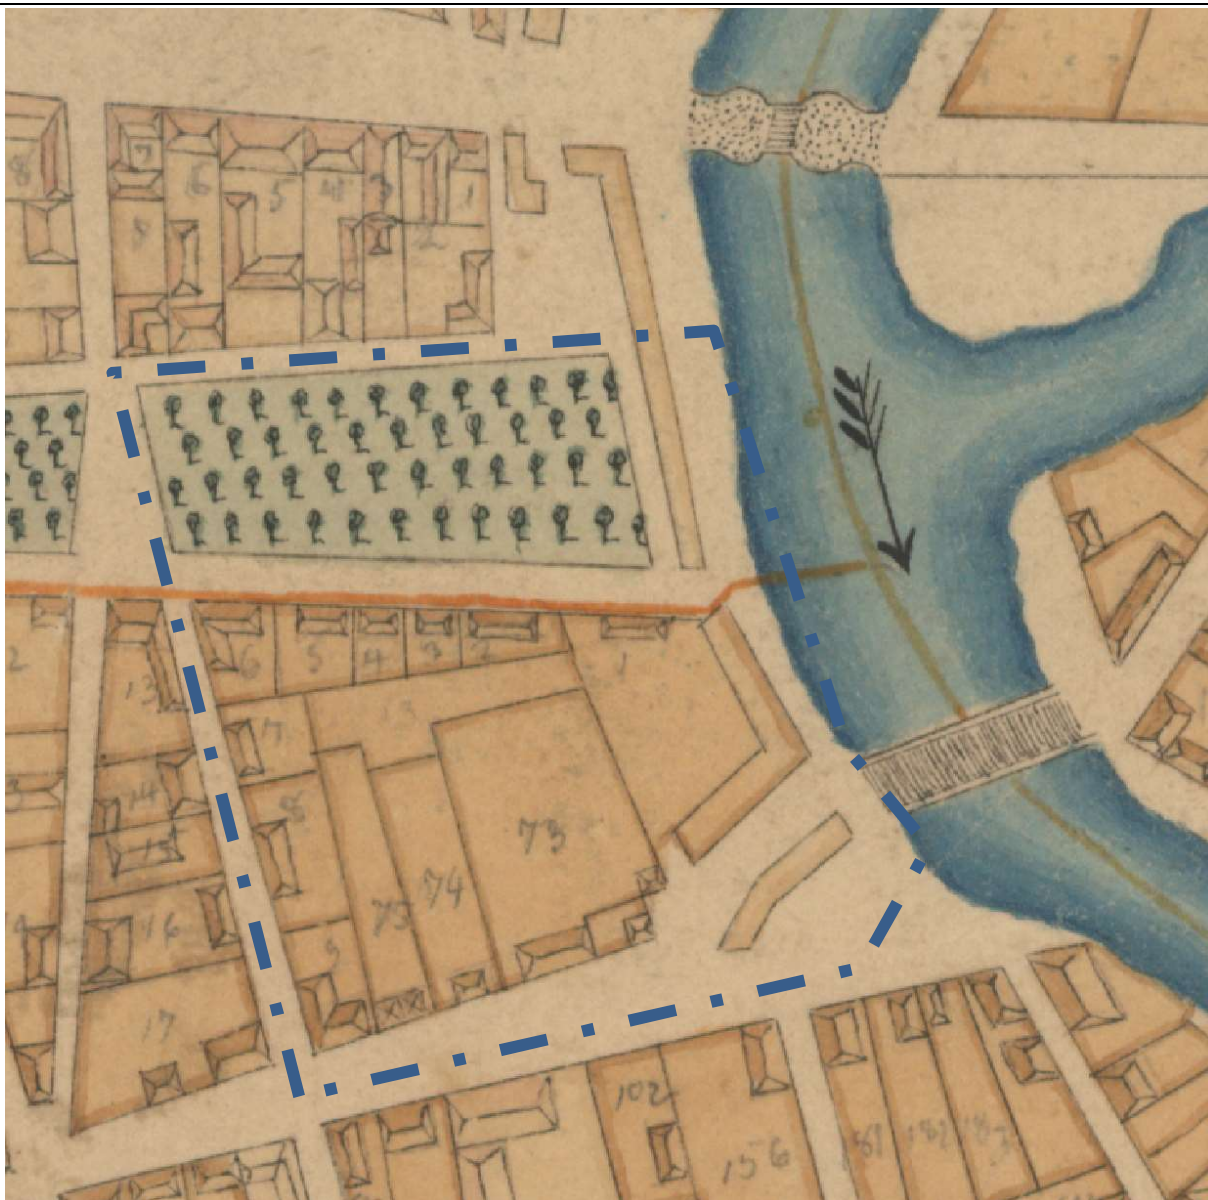
Joonis 12. Planeeringuala (sinise katkendjoonega) näidatud Tartu 1811. a kaardi väljavõttel, milleks on kasutatud 1787. a aluskaarti. Oranži joonega on tähistatud esimese ja teise linnaosa vaheline piir. Muldkindlustused on tasandatud haljasaladeks ning neist jõe poole paiknevad müügiputkad. Küüni/Aleksandri-Kauba-Vabaduse/Söögituru-Uueturu kvartalis on kõik tänavaäärsed krundid hoonestatud. Hilisemal 1830ndate skeemil (EAA.1422.1 leht 18) on tänavaääred enamjaolt juba ühtlase, vahedeta hoonestusega. Allikas: EAA.2623.1.2049 leht 83.

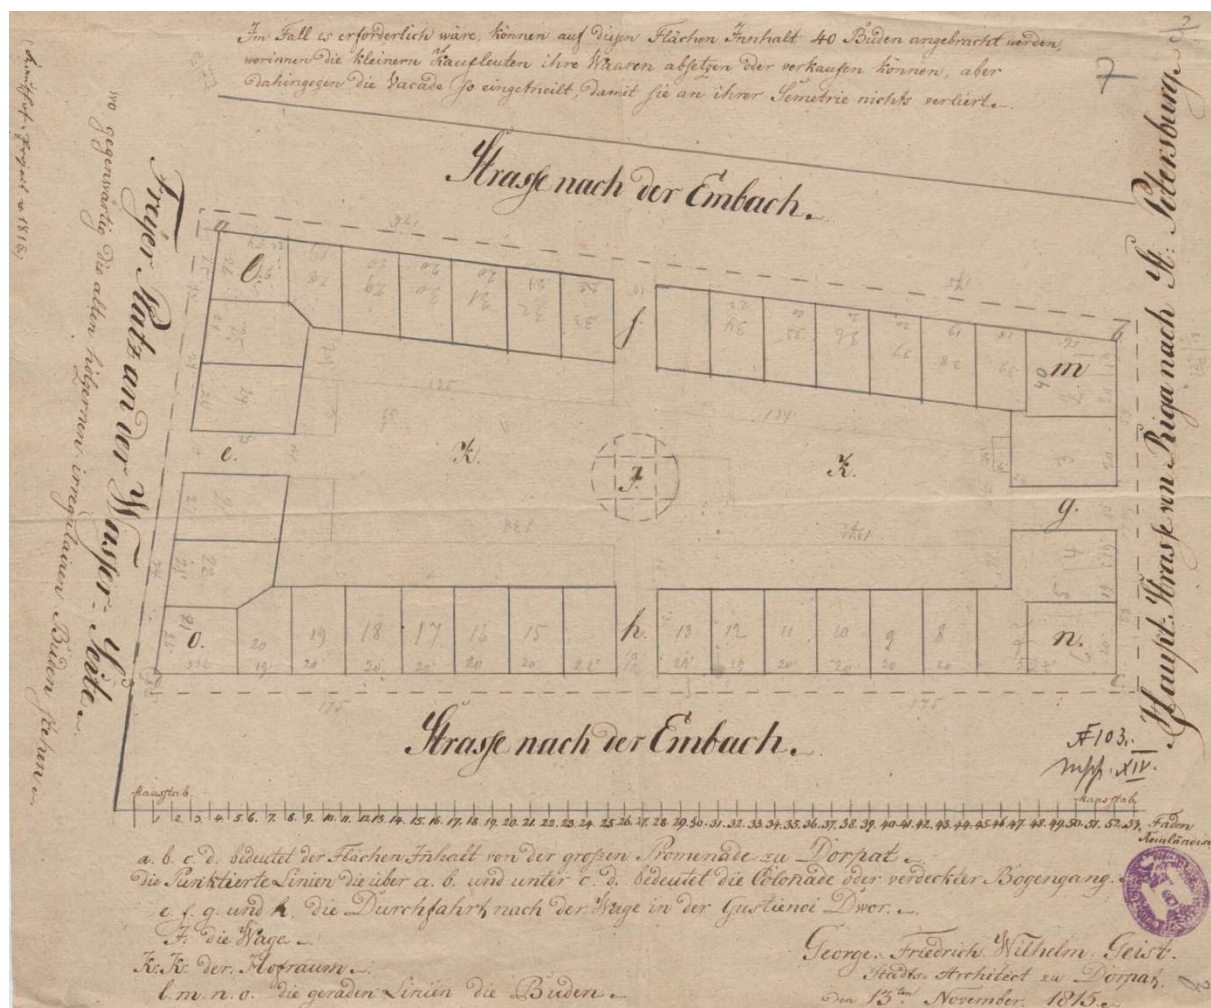
Joonis 13. 1815. a koostatud kaubahoovi funktsionaalne projekt. Ruume on kavandatud 40 kauplusele. Tänase Küüni tänava kohta on kirjas, et see on peatee Riiast Peterburi (Haupt Strasse von Riga nach St. Petersburg). Allikas: EAA.955.1.6855 leht 7.

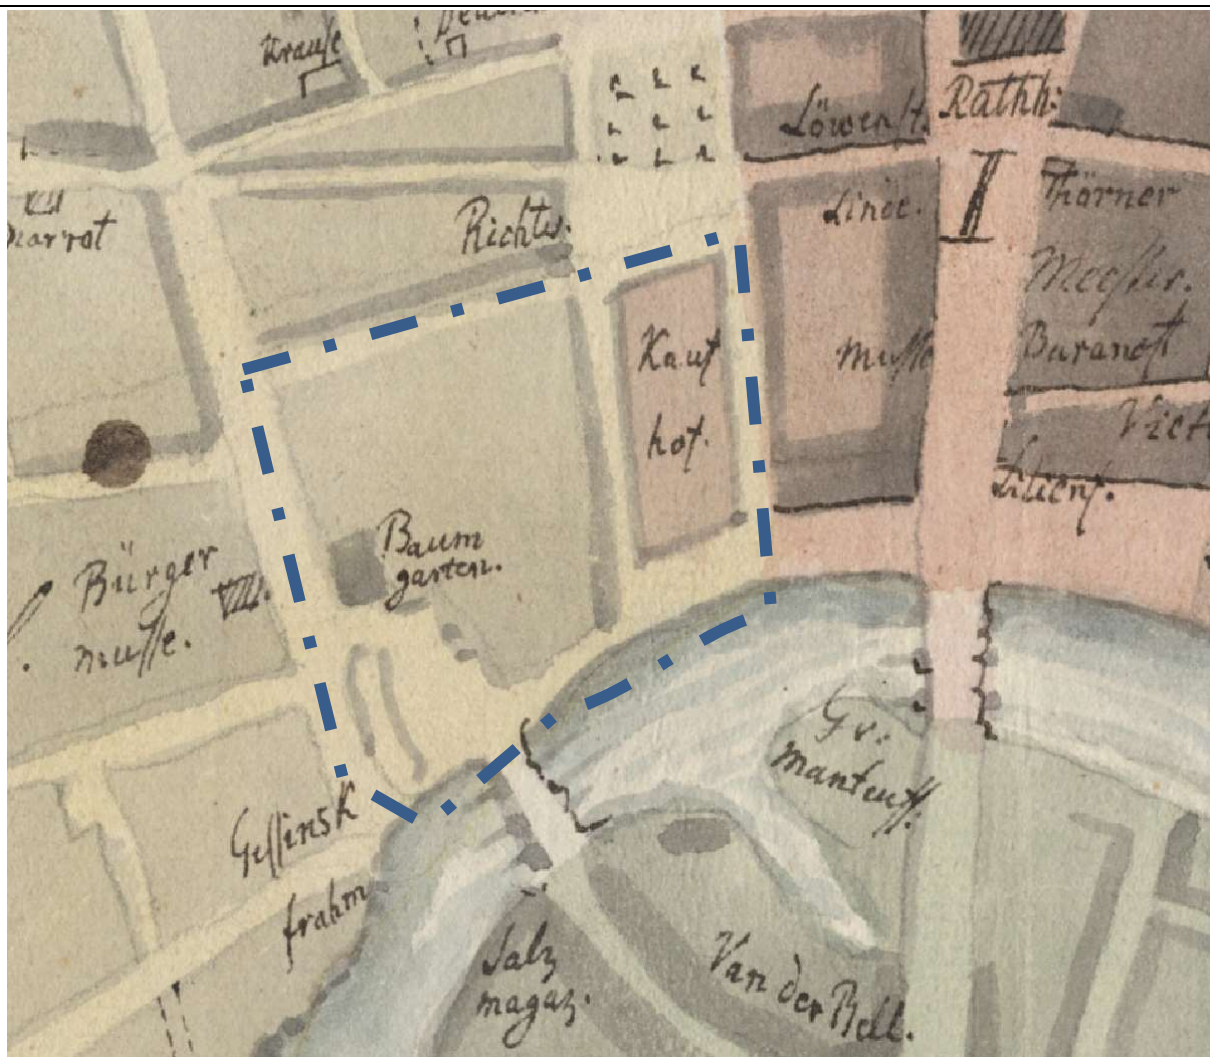
Joonis 14. Planeeringuala (sinise katkendjoonega) näidatud Tartu 1819. a kaardi väljavõttel, kus on juba olemas kaubahoov. Planeeringuala kvartalis on Uueturu tänava ääres näidatud puukool (Baumgarten) ja teisel pool tänavat 1791. a asutatud linnakodanike klubi Bürgermusse, mille hoone oli enne II maailmasõda üks Tartu sümbolhooneid. Allikas: EAA.402.5.28 leht 73.
