## Südalinna kultuurikeskuse detailplaneeringu muinsuskaitse eritingimused

Tartu linn

Töö nr: 21072ET1

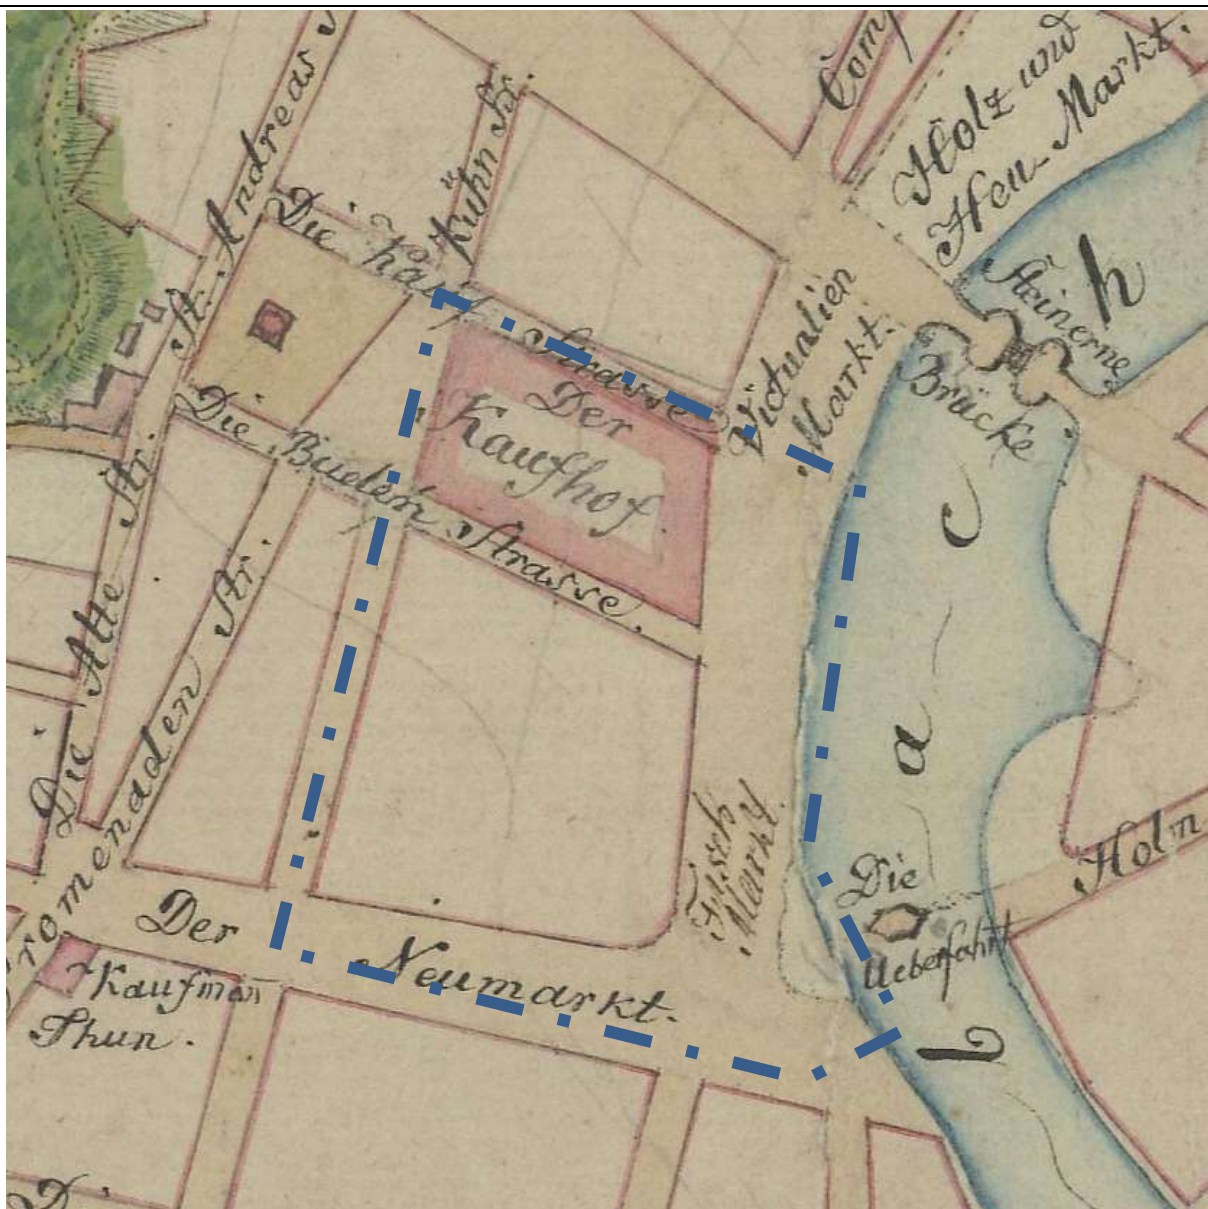
Joonis 15. Planeeringuala (sinise katkendjoonega) näidatud Tartu 1837. a kaardi väljavõttel. Jõe äärde on rajatud turuplatsid – planeeringualal kala- ja söögiturg. Holmi ja Uueturu tänava vahel on näidatud ülevedaja (Die Ueberfahrt). Hiljem, 1849. a avatud baltisakslasest Vene kindrali Michael Andreas Barclay de Tolly ausamba ümbruses on näidatud sillutatud plats mitte haljasala. Kalaturg viidi hiljem üle jõe, tänase Võidu silla otsa juurde ning kaardil näidatud kohas on olnud heinaturg, puuturg ja ka söögiturg. Allikas: EAA.2623.1.2049 leht 44.

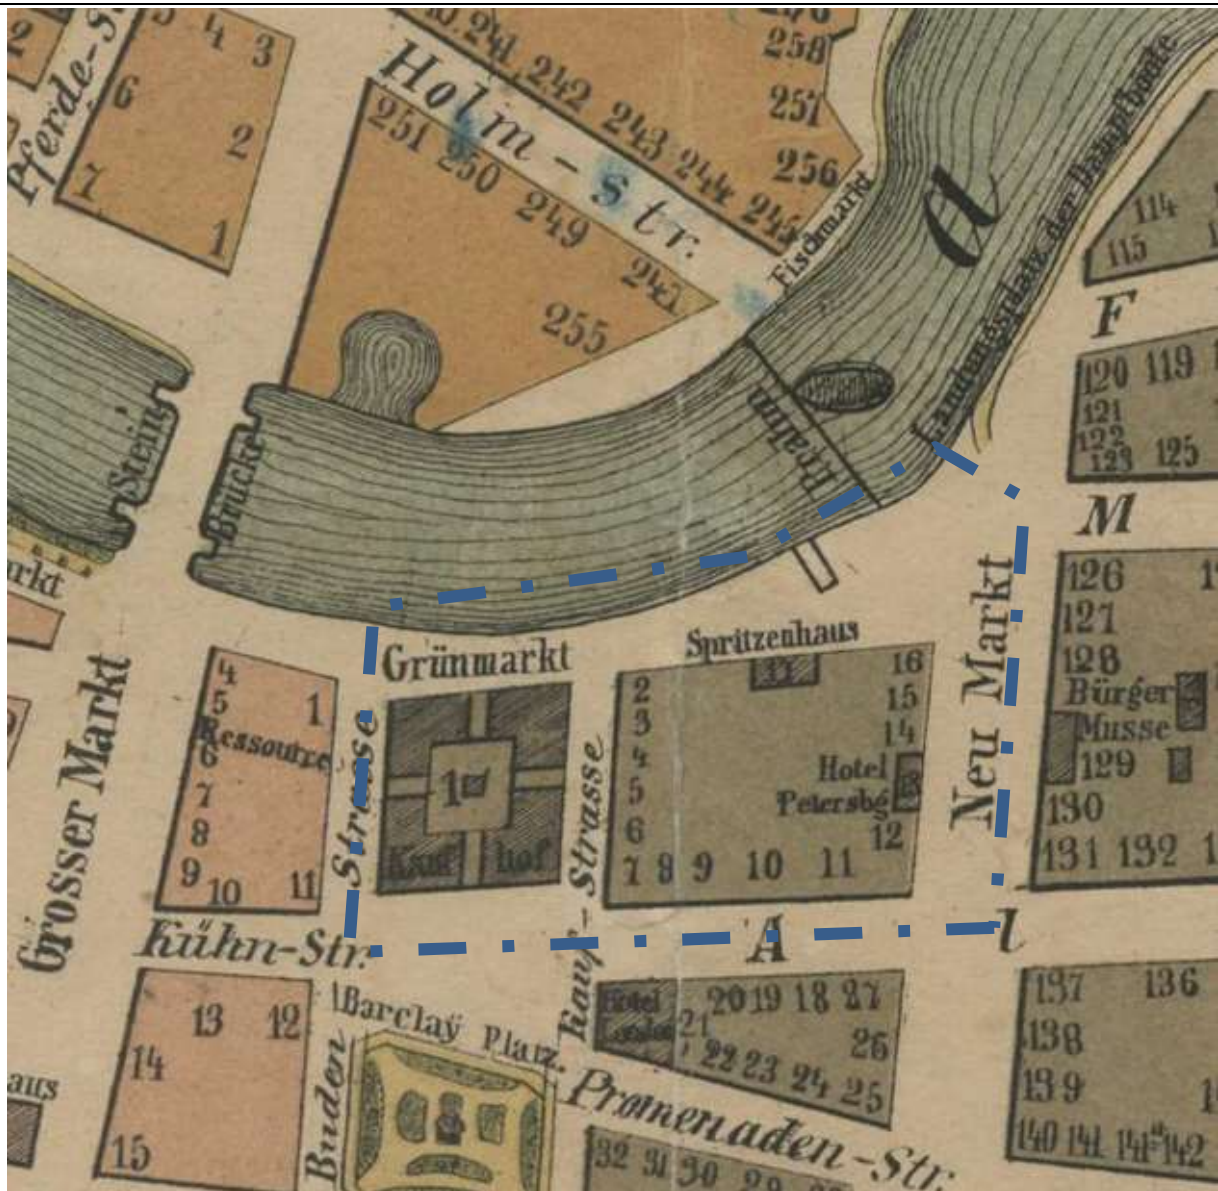
Joonis 16. Planeeringuala (sinise katkendjoonega) näidatud Tartu 1870ndate kaardi väljavõttel. Veidi moonutatud kaardil on uute hoonetena näidatud planeeringualal pritsimaja (Spritzenhaus), hotell Petersburg ja slipp jõe ääres. Jõe peal on näidatud praam (mis paistab olevat pigem lodi) ja sellest allavoolu aurulaevade kai. Allikas: EAA.402.5.637 leht 73.

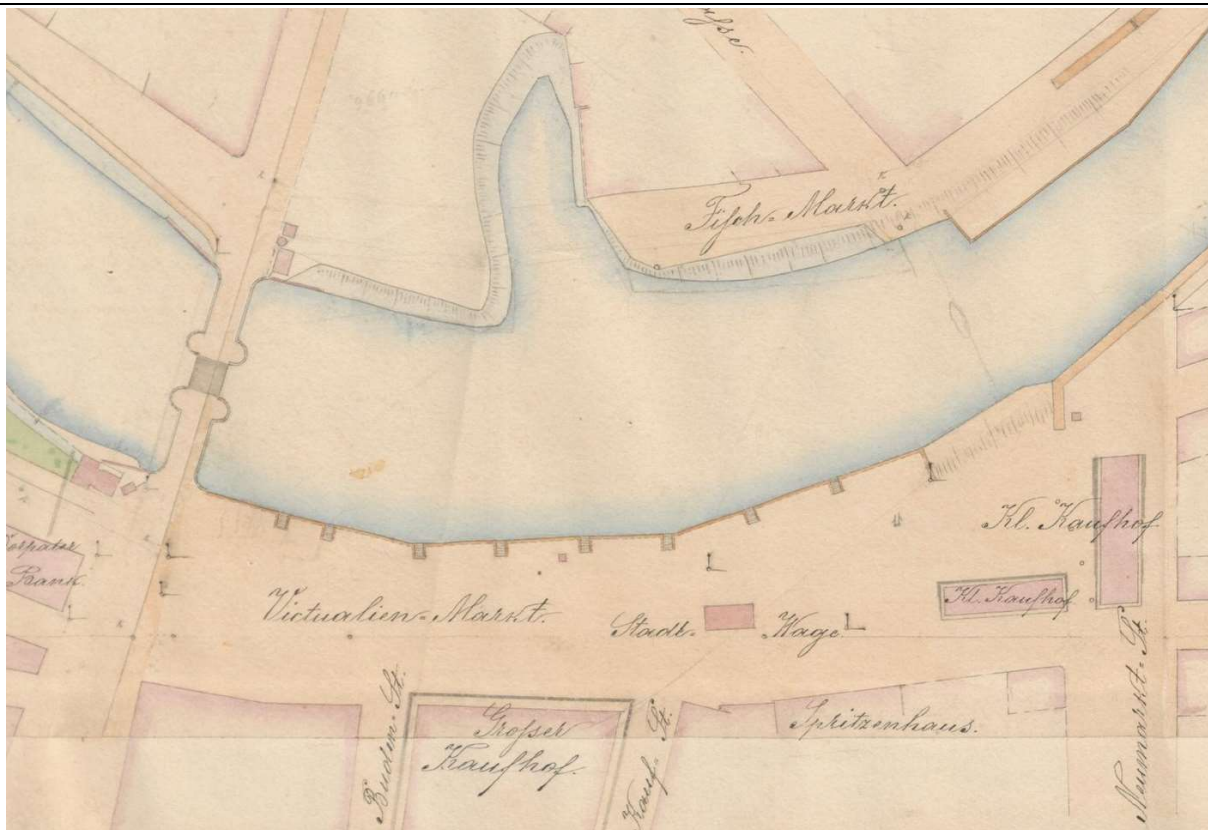
Joonis 17. Planeeringuala jõeäärne osa 1880. a Emajõe Tartut läbiva lõigu kaardil. Turuplatsidest on näidatud söögiturg kaubahoovi ees ja kalaturg üle jõe. Söögituru ees maakividest laotud kaldakindlustuse sees on trepid jõe veepinnani, sest jõe veetase kõikus aastaajast sõltuvalt nagu tänapäevalgi. Holmi ja Uueturu tänava vahel on ülevedaja, mille jaoks on kummagi tänava otsas platvorm ja slipp. Uueturu slipist allavoolu on aurulaevade sadamkai (kollasega). Söögiturul on kaalumaja (Stadt Wage) ja 1879. a ehitatud turupaviljonid (Kl. Kaufhof). Pritsimaja asub Kauba ja Uueturu tänava vahel. Nimeliselt on veel välja toodud jõega ristuvad tänavad Poe (Buden), Kauba (Kauf) ja Uueturu (Neumarkt) ja kaubahoov (Grosser Kaufhof). Allikas: EAA.2623.1.2102 leht 1.

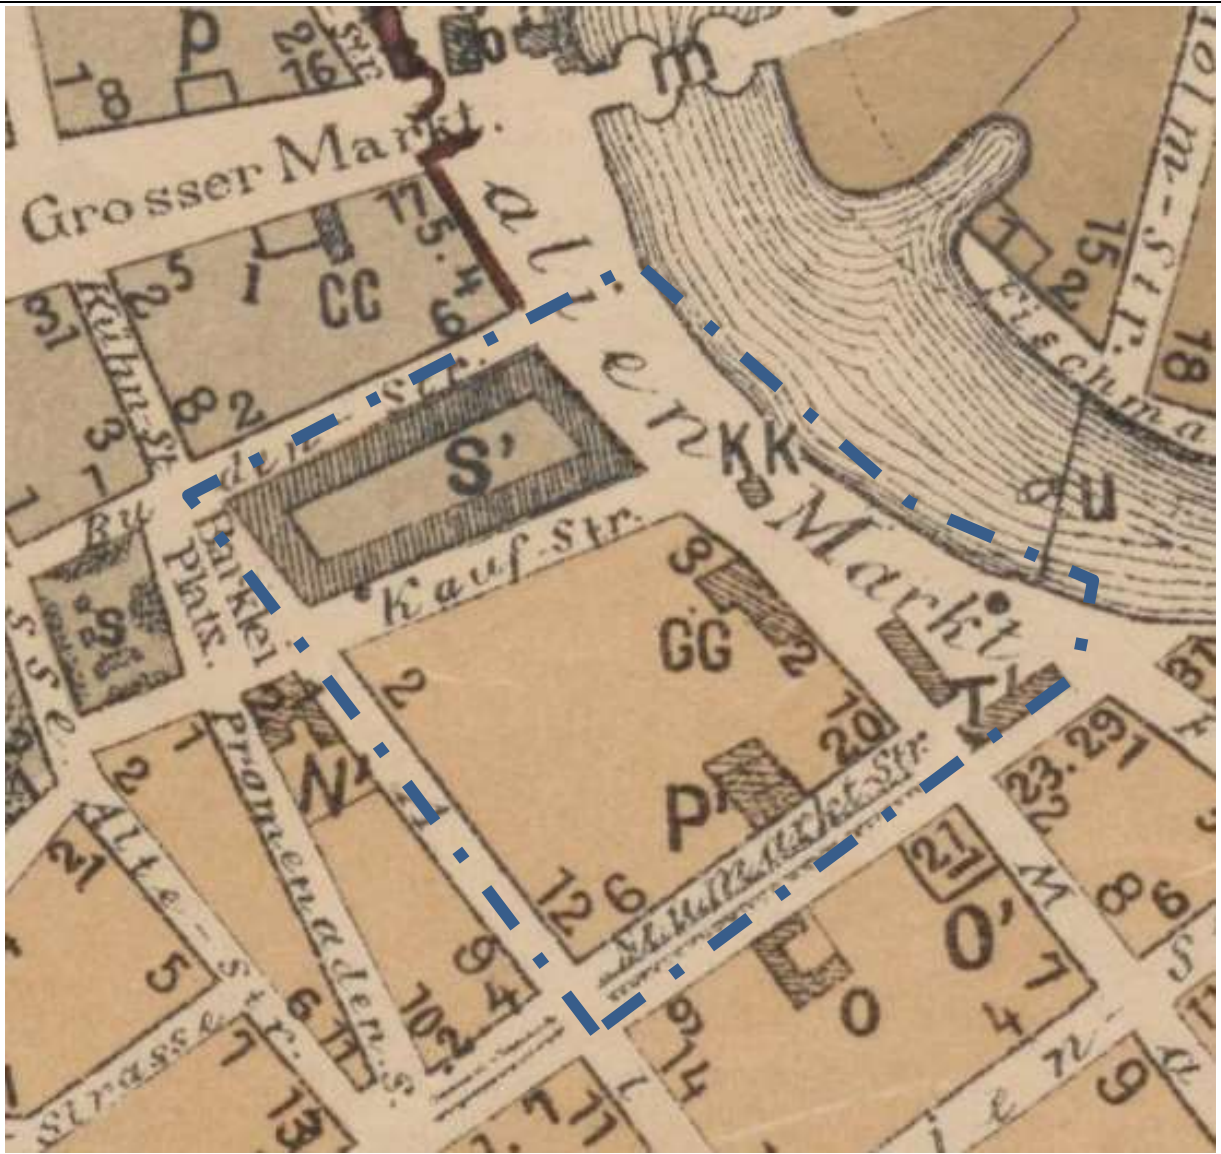
Joonis 18. Planeeringuala (sinise katkendjoonega) näidatud Tartu 1892. a kaardi väljavõttel. Tähised kaardil: S' – suur kaubahoov, KK – kaalukoda, GG – pritsimaja, P' – hotell Petersburg, T' – väike kaubahoov. Väljaspool planeeringuala on N' – hotell London, O' – hotell Moss, o – linnakodanike klubi Bürgermusse, s – Barclay de Tolly ausammas ja u – praam. Kogu jõeäärne osa on näidatud kui söögiturg (Viktualien Markt), Ueturu tänaval on keskne haljasala. Allikas: EAA.2623.1.2044 leht 56.

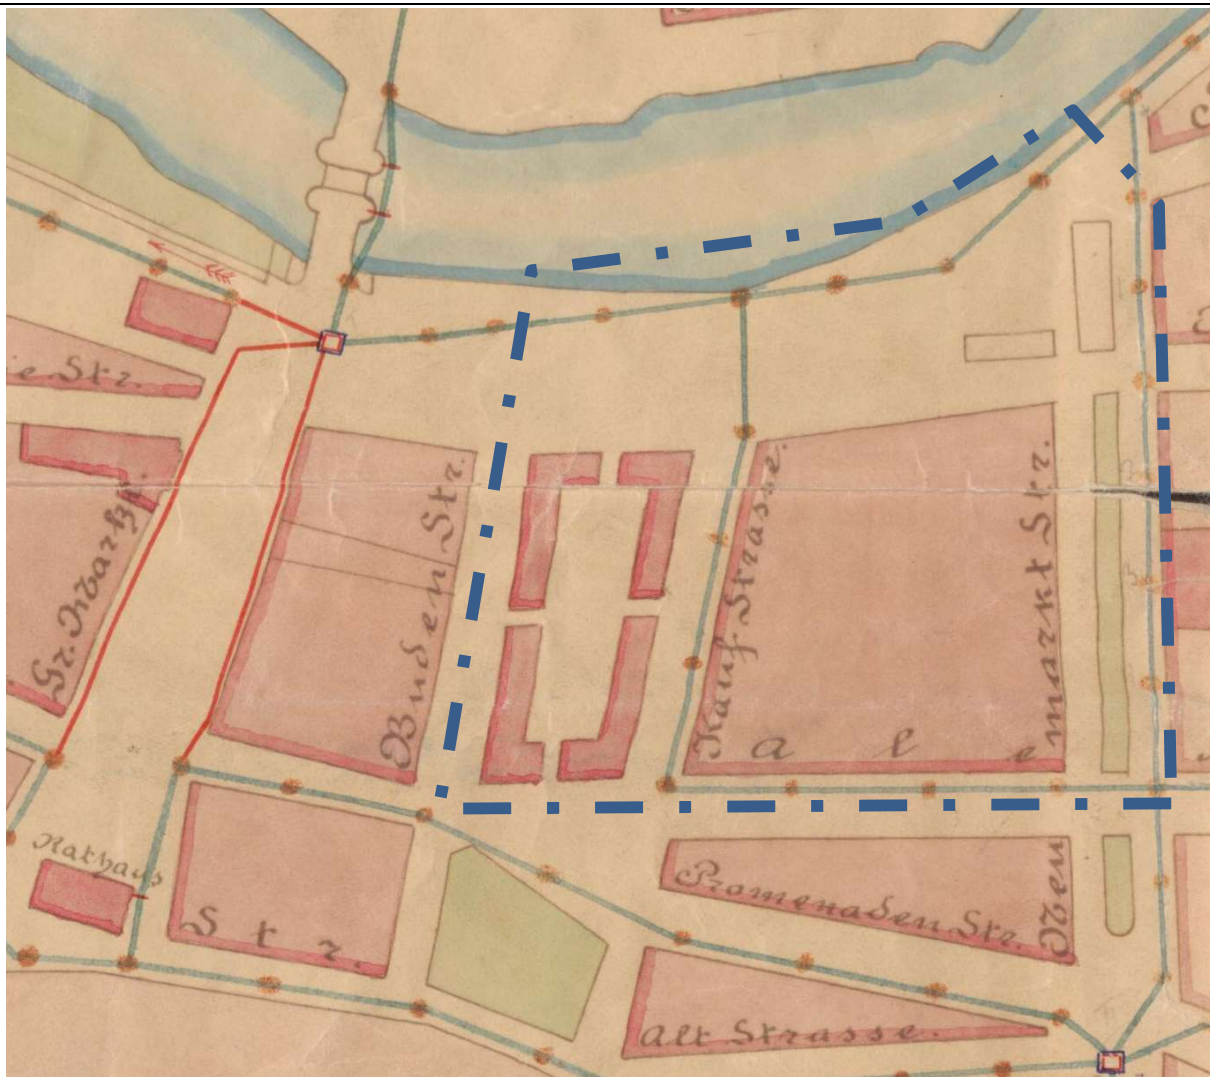
Joonis 19. Planeeringuala (sinise katkendjoonega) näidatud Tartu u 1910. a kaardi väljavõttel. Kaardil on näidatud keskne haljastus Uueturu tänaval ja ka Barclay plats on haljasala. Oranžide täppidega on tähistatud 1909. a rajatud elektriline tänavavalgustus – elektrijaam asus jõe paremkaldal allavoolu tänastel Soola tn 5 ja 5a krundil. Allikas: EAA.2623.1.2044 leht 59.

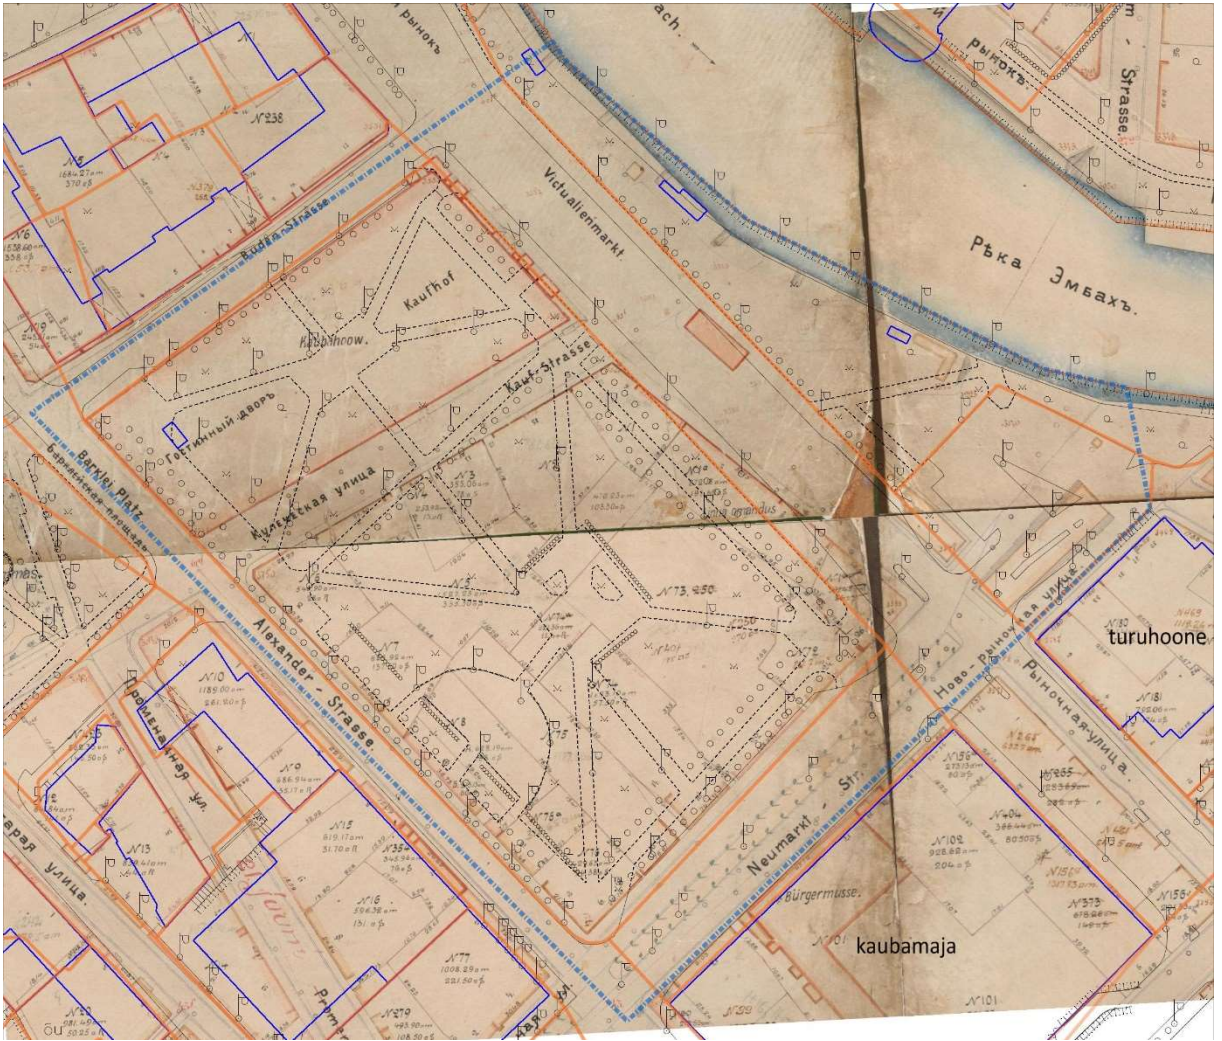
Joonis 20. Planeeringuala tänased krundid, jalgrajad ja valgustid näidatud Tartu 1914. a kaardil. Planeeringuala sinise katkendjoonega. Kaardil on näha nii ajaloolise hoonestuse tänavafassaadide paiknemine kui ka tänapäevane olukord. Pärast sõda istutatud puuderivid ei järgi kõikjal ajaloolise hoonestuse paiknemist – muutunud on Vabaduse puistee äärne ning Kauba tänava paiknemine. Ruugega näidatud tänased krundipiirid, sinisega tänased hooned. Allikas: EAA.2623.1.2138 leht 25, EAA.2623.1.2138 leht 26, EAA.2623.1.2138 leht 31, EAA.2623.1.2138 leht 32.

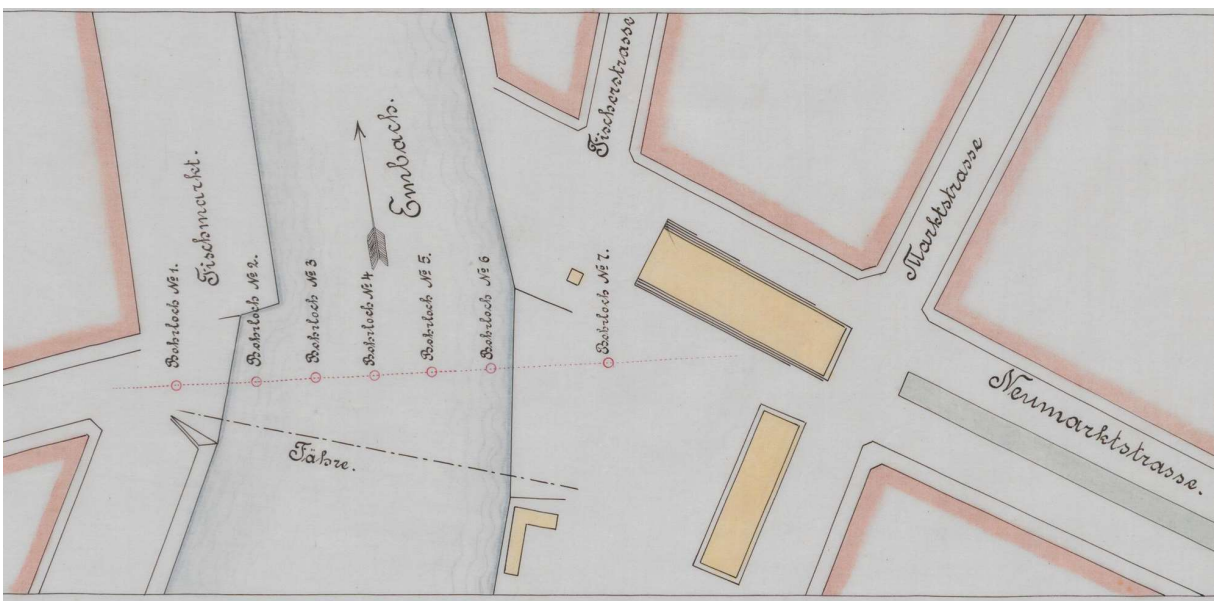
*Joonis 21. 1914. a silla projekt Holmi ja Uueturu tänava vahele. Asendiplaanil on näidatud nii silla kesktelg kui ka praami kulgemise tee (Fähre). Holmi ja Uueturu tänava vahele ehitati 1918. a ajutine ujuksild, mis viidi 1933. a üle Fortuuna ja Lodja tänava joonele, kus pärast sõda valmis Võidu sild. Sel kohal valmis puusild 1941. a, taastati 1944. a ja oli kasutuses kuni 1957. a. Allikas: EAA.2059.1.2866 leht 2.*

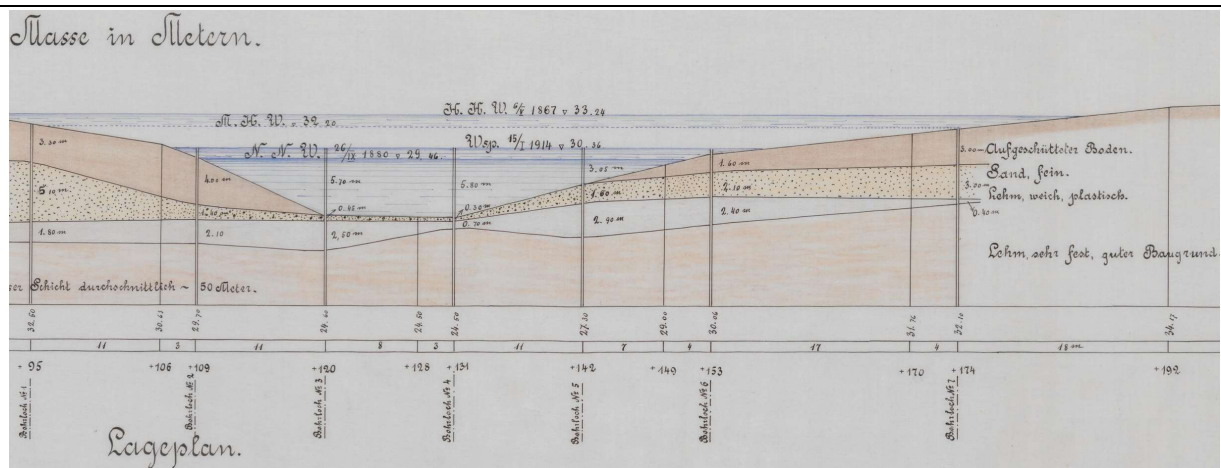
Joonis 22. 1914. a silla projekti juurde kuulunud Emajõe lõige Holmi ja Uueturu tänav vahele. Lõikel on näidatud veetase nii projekteerimise ajal kui ka kõrgeim mõõdetud Emajõe tase 1867. a. Lisaks veetasemetele on näidatud maapinna geoloogiline profiil. Allikas: EAA.2059.1.2866 leht 2.

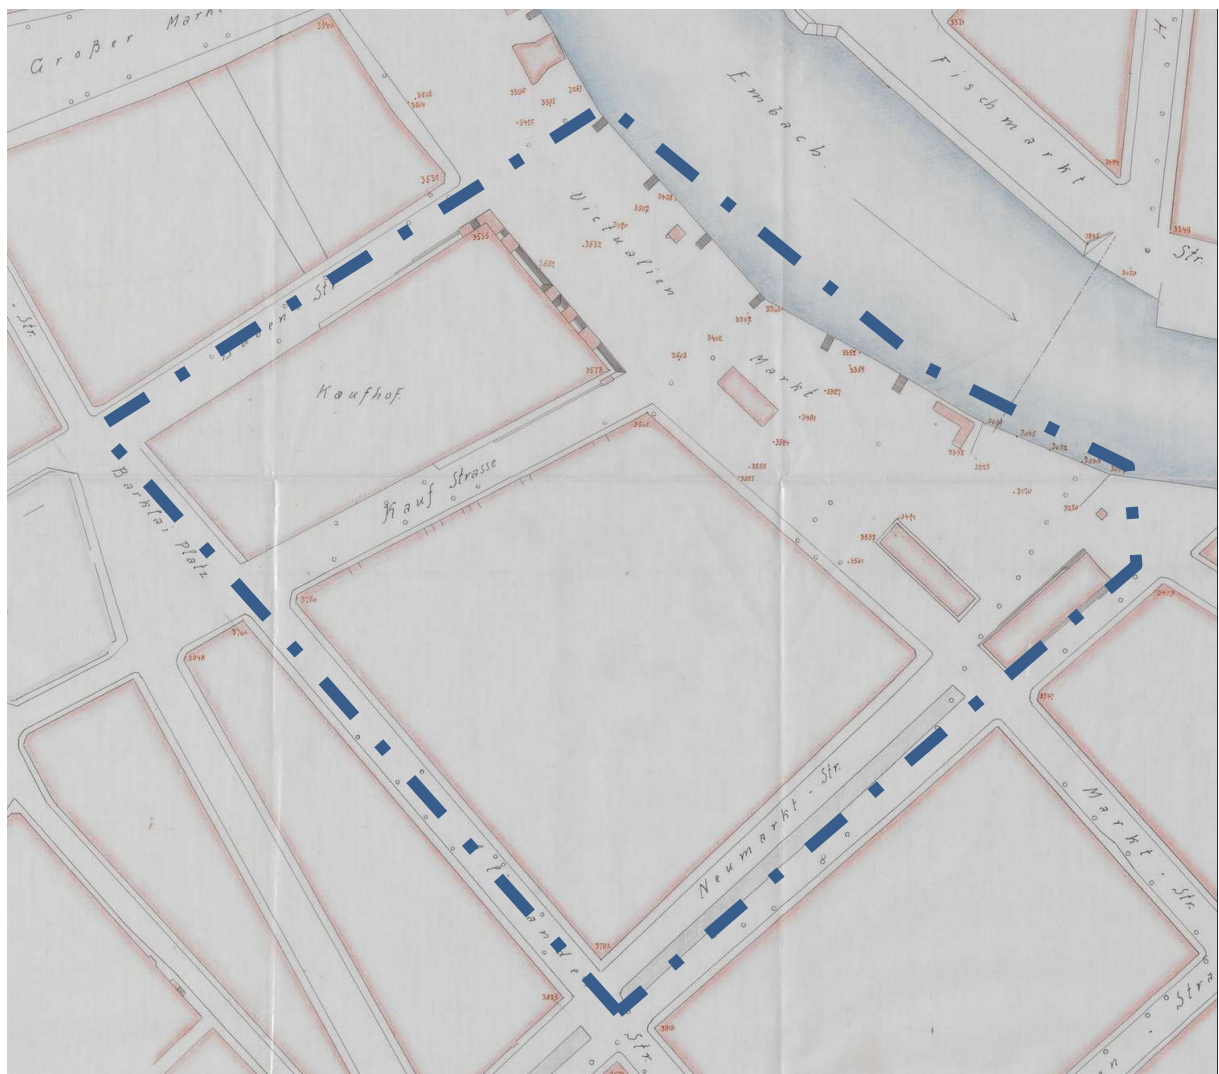
Joonis 23. Planeeringuala (sinise katkendjoonega) 1914. a plaanil, kuhu on märgitud jõeäärse turuplatsi kõrgusarvud. Hoonetusest on kaardile lisaks püsihoonetele märgitud kaks väiksemat abihoonet Emajõe kaldal. Allikas: EAA.2059.2.2 leht 2.

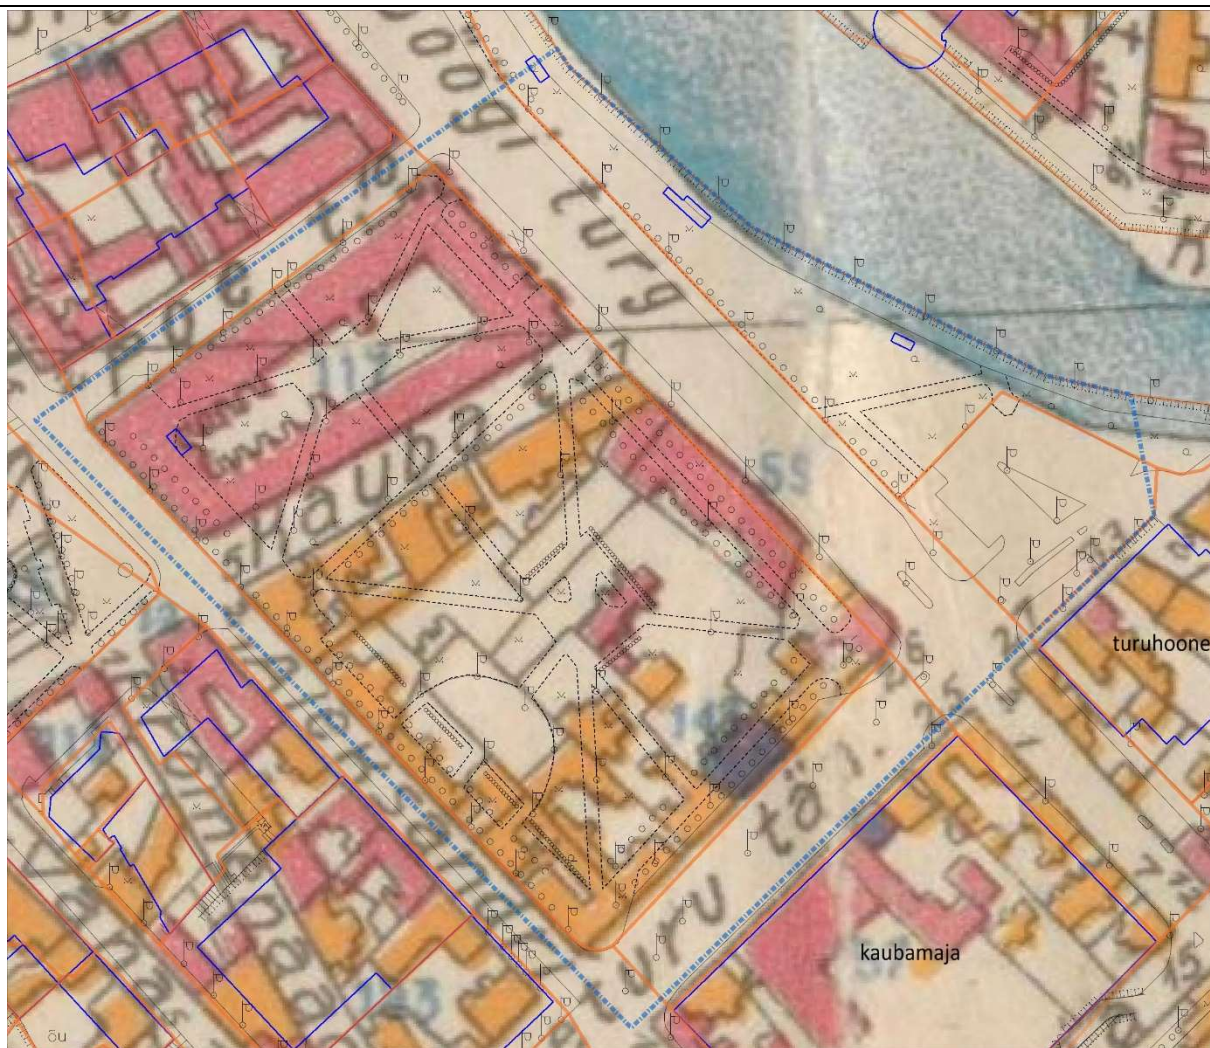
Joonis 24. Planeeringuala tänased krundid näidatud Tartu 1927. a kaardi väljavõttel. Planeeringuala sinise katkendjoonega. Ruugega näidatud tänased krundipiirid, mustaga tänane jalgteede, kõrghaljastuse ja valgustuse paiknemine ja sinisega tänased hooned. Kollasega on näidatud puithoonestus ja punasega kivihoonestus. Küüni-Kauba-Vabaduse-Uueturu kvartalis oli suurimaks kivihooneks 1913. a valminud uuendatud pritsimaja ehk tuletõrjehoone. Lillaga on Uueturu tänava ääres tähistatud hotell Peterburg. Kogu planeeringuala hoonestus hävis II maailmasõjas ja püsti jäänud müüre ei taastatud. Seejuures kaubahoovi säilinud sammastikud lammutati juba 1941. a. Jõeäärsel turualal hoonestust näidatud ei ole, kuigi vähemalt kaalukoda oli olemas. Allikas: EAA.2110.1.4822 leht 1.

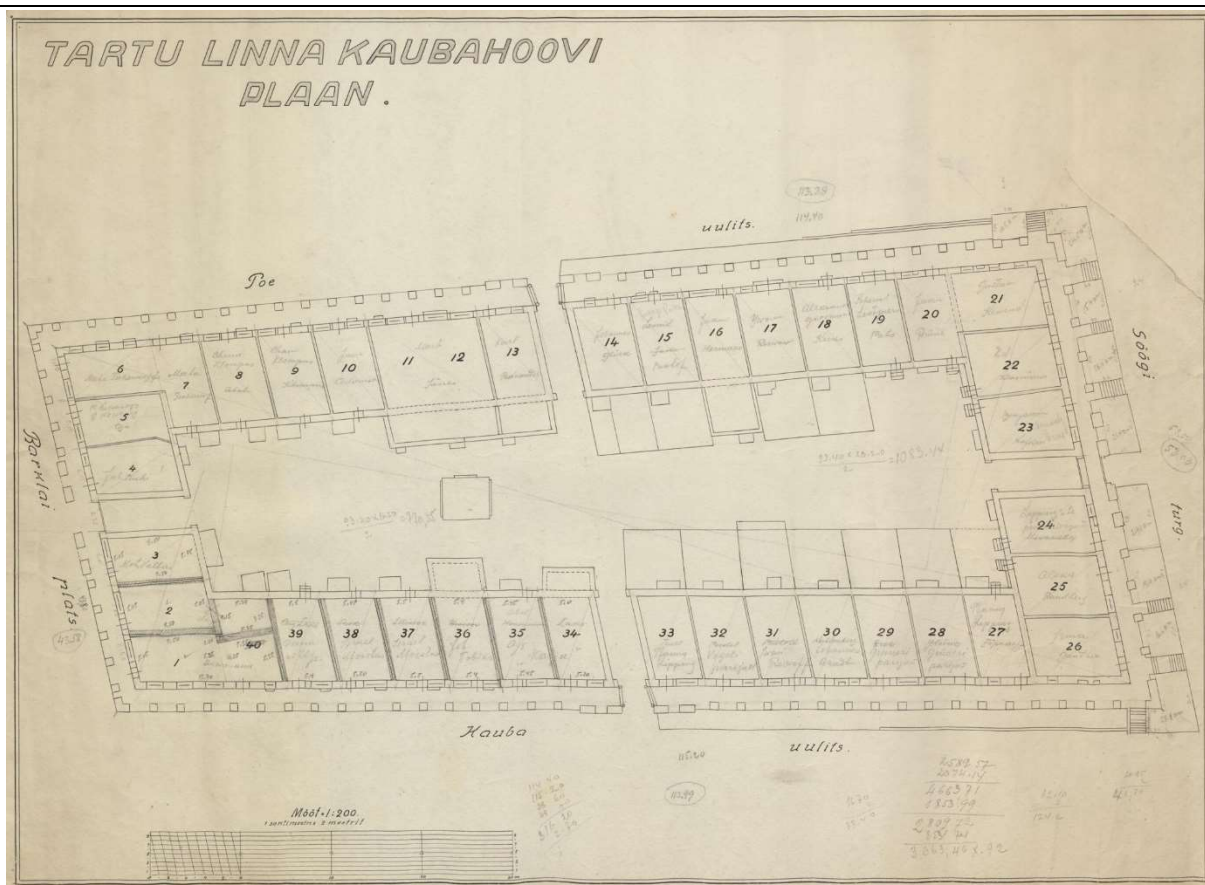
Joonis 25. Kaubahoovi detailne plaan 1920ndatel. Plaanil on ära märgitud sammaste asukoht ja igale boksile on kirjutatud selle kasutaja nimi. Mart Jänese kasutuses on näidatud boksid nr 11 ja 12, kuid hiljem oli tema riidekaupluse käes veelgi rohkem bokse – oma surma hetkeks 1933. a oli kaheksandik kaubahoovist Jänese kaupluse- ja laopindade all. Boksid võisid olla kuni 3 maapealse ja ühe maa-aluse korrusega.

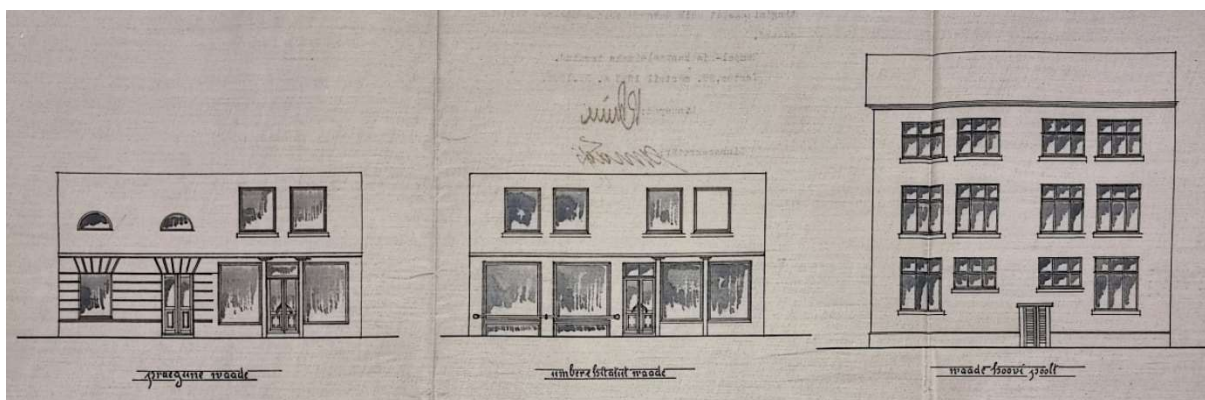
Joonis 26. Kaubahoovi Poe tänava ääres asunud Mart Jänesele kuulunud bokside nr 11 ja 12 fassaadi ümberehituse ja hooviosale kolmanda korruse ehituse projekt aastast 1923. Ajastule iseloomulikult suurendati vaateaknaid ja ka teise korruse kaaraknad ehitati suuremaks. Hoovis tõsteti katust kolmanda korruse jaoks hoovi poole avanevate akendega. Allikas: Tartu linnaplaneerimise ja maakorralduse osakonna arhiiv.

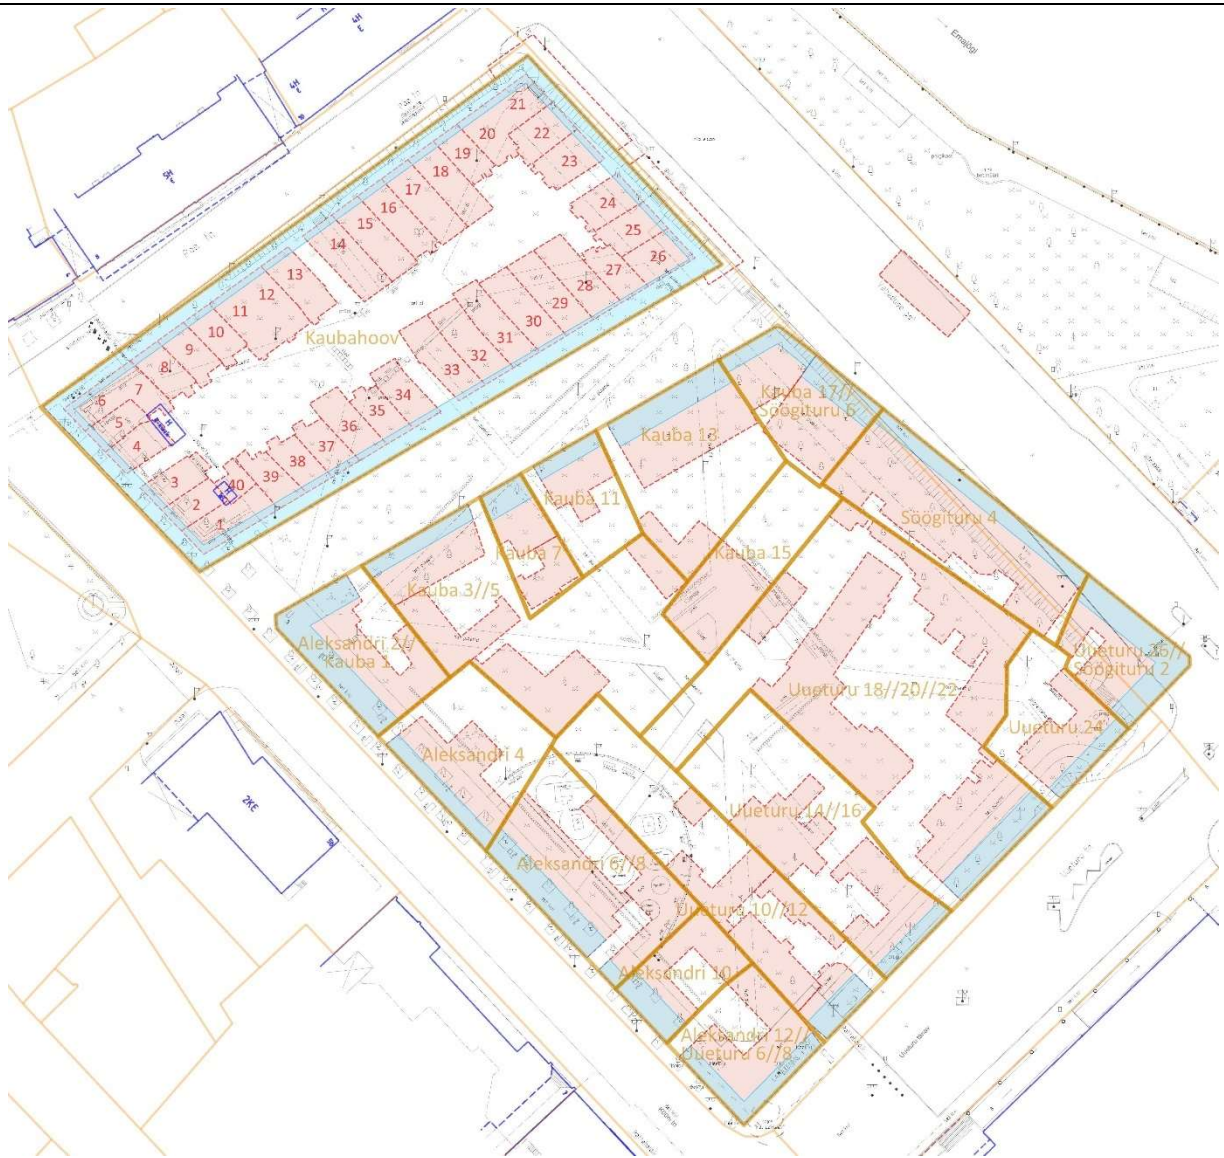
Joonis 27. Planeeringuala kruntide (pruuniga) ja hoonete (punasega) asetus enne II maailmasõda koos tänapäevaste piiride (heledamad) ja alusplaaniga. Helesinisega on näidatud tänavaäärsete hoonete fassaad, kaubahoovis on välja toodud bokside asetus. Teistest eraldi asub kaalukoda turuplatsil. Vaatamata sügavatele kruntidele oli hoonestus tihe, sest ka hooivid olid hoonestatud. Täpsem variant joonisest on lisas 5.3 lk 146.

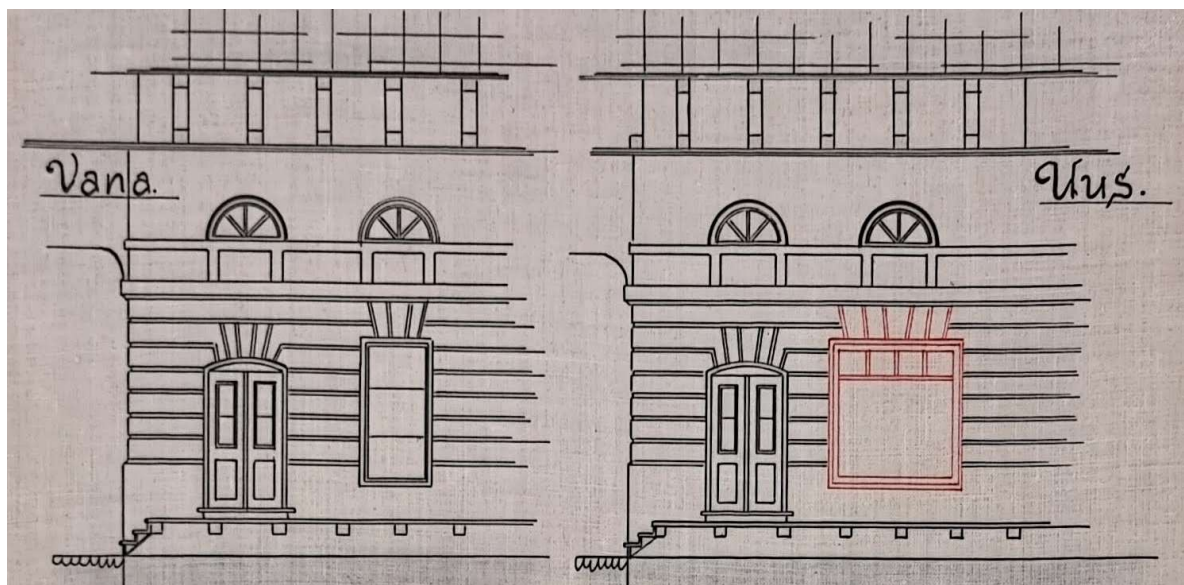
Joonis 28. Kaubahoovi Kauba tänava ääres asunud boksi nr 33 fassaadi ümberehituse projekt aastast 1927. Ajastule iseloomulikult suurendati vaateaknaid. Fassaadi ees paiknes sammastik. Allikas: Tartu linnaplaneerimise ja maakorralduse osakonna arhiiv.

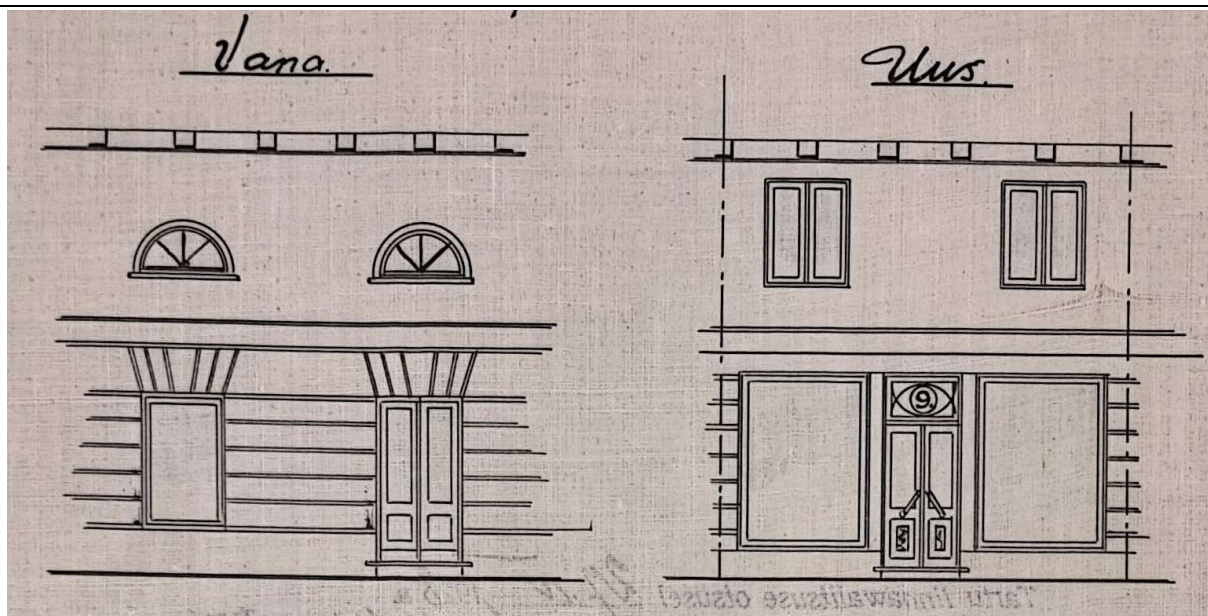
Joonis 29. Kaubahoovi Poe tänava ääres asunud boksi nr 9 fassaadi ümberehituse projekt aastast 1928. Ajastule iseloomulikult suurendati vaateaknaid ja ka teise korruse kaaraknad ehitati suuremaks. Fassaadi ees paiknes sammastik. Allikas: Tartu linnaplaneerimise ja maakorralduse osakonna arhiiv.

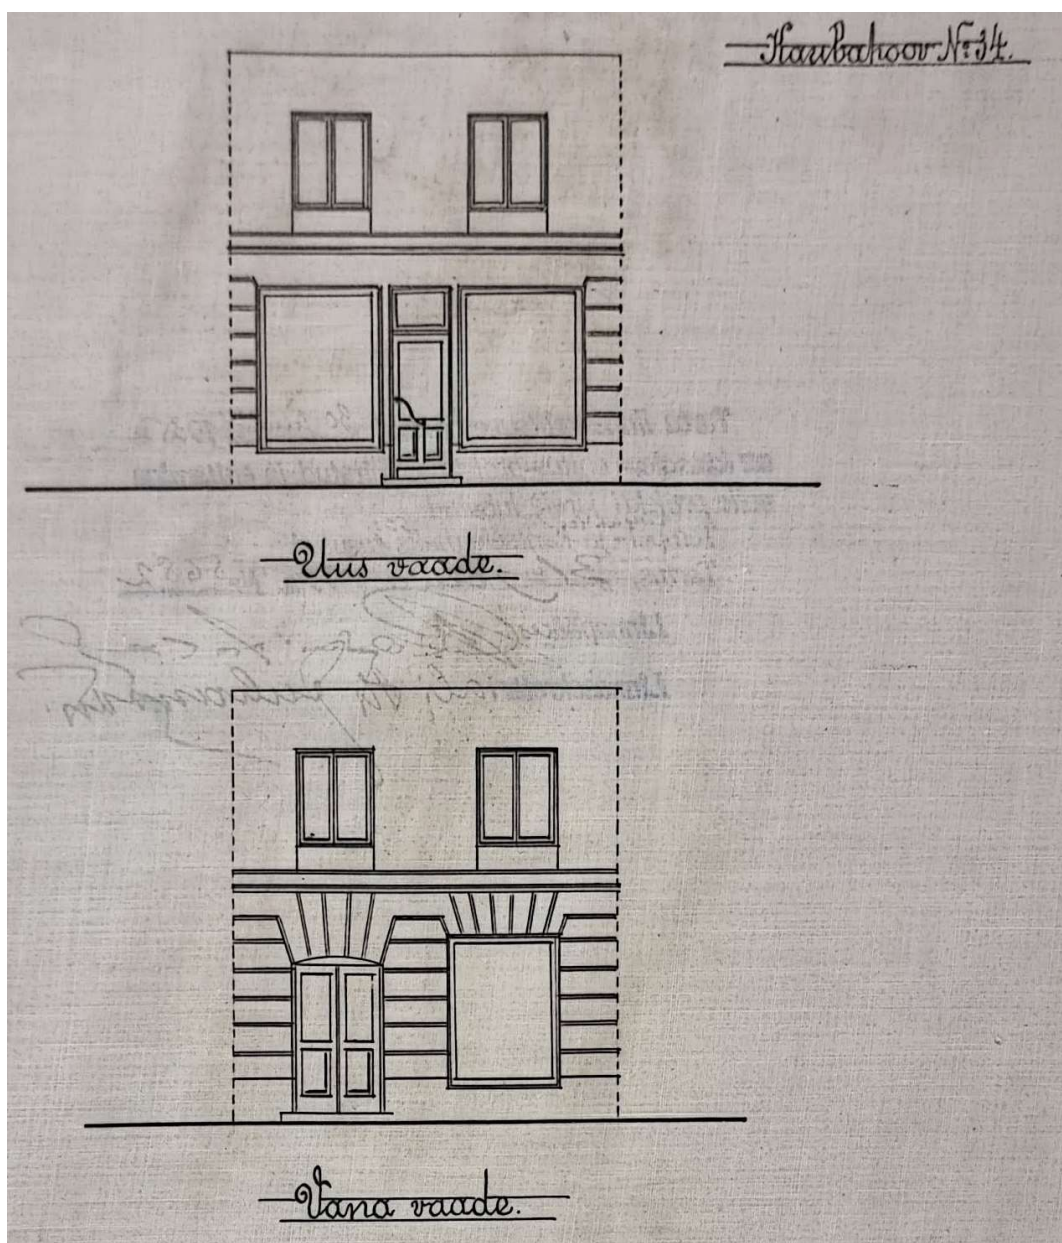
Joonis 30. Kaubahoovi Kauba tänava ääres asunud boksi nr 34 fassaadi ümberehituse projekt aastast 1935. Ajastule iseloomulikult suurendati vaateaknaid ja kahepoolne uks ehitati kitsamaks ühepoolseks. Fassaadi ees

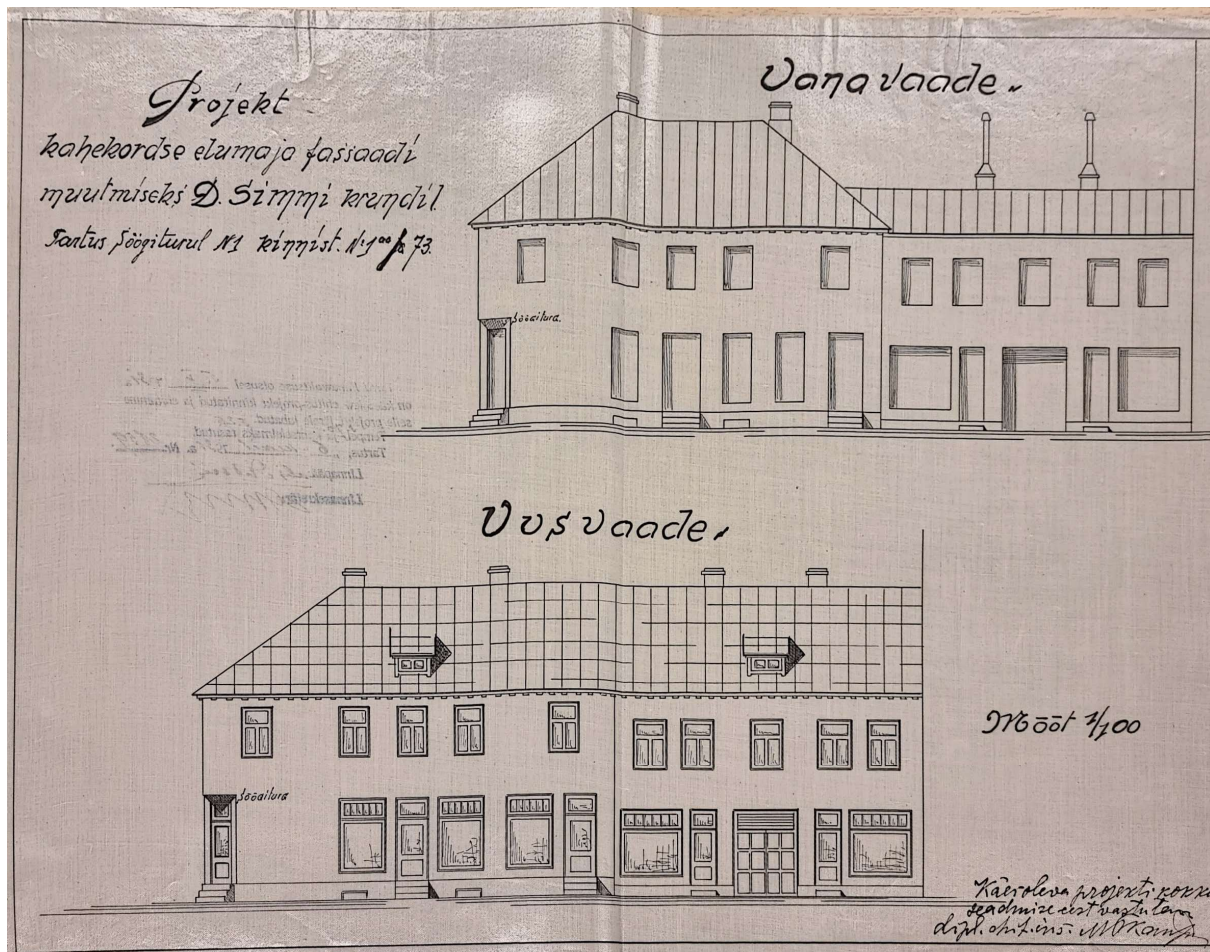
Joonis 31. Uueturu tänava ja Vabaduse puistee (endine Söögitalu) nurgamaja Vabaduse puistee poolse fassaadi ümberehituse projekt aastast 1931. Ajastule iseloomulikult suurendati vaateaknaid ja ukseavasid ehitati kitsamaks. Algne hoone on vaadeldav varasemal pildil Pilt 61, hilisemat vaata Pilt 73 ja Pilt 75. Allikas: Tartu linnaplaneerimise ja maakorralduse osakonna arhiiv.

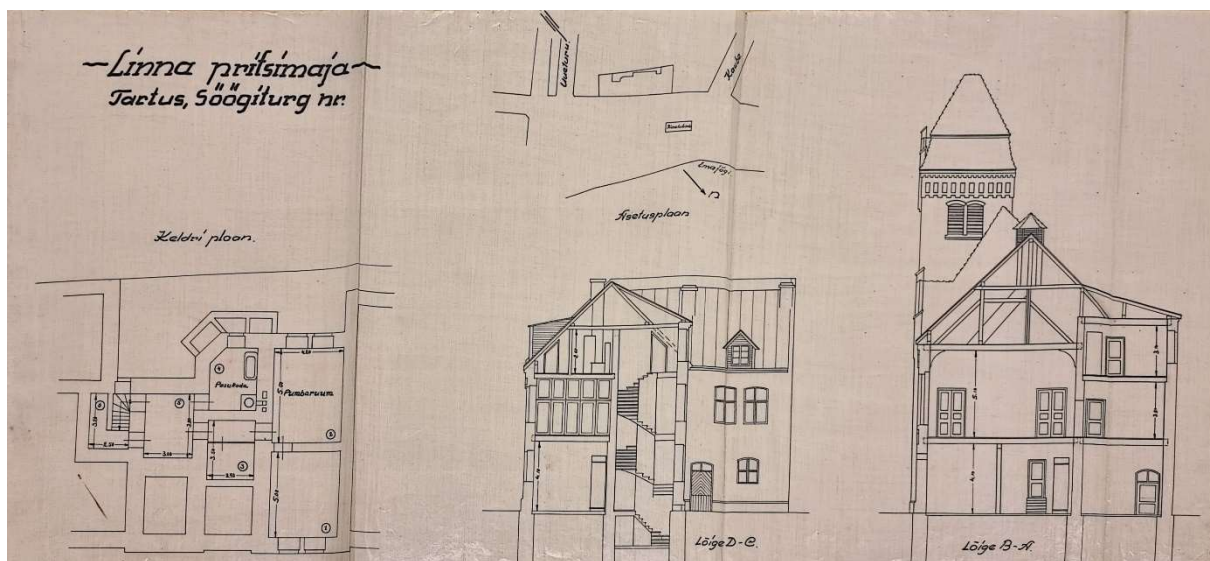
Joonis 32. Vabaduse puistee (endine Söögitalu) ääres paiknenud 1913. a püstitatud uus pritsimaja asendiplaan, keldri plaan, ja hoone lõiked kahest kohast. Pritsimaja on paremini vaadeldav järgnevatel pildidel: Pilt 65 kuni Pilt 70, Pilt 73 jm. Allikas: Tartu linnaplaneerimise ja maakorralduse osakonna arhiiv.

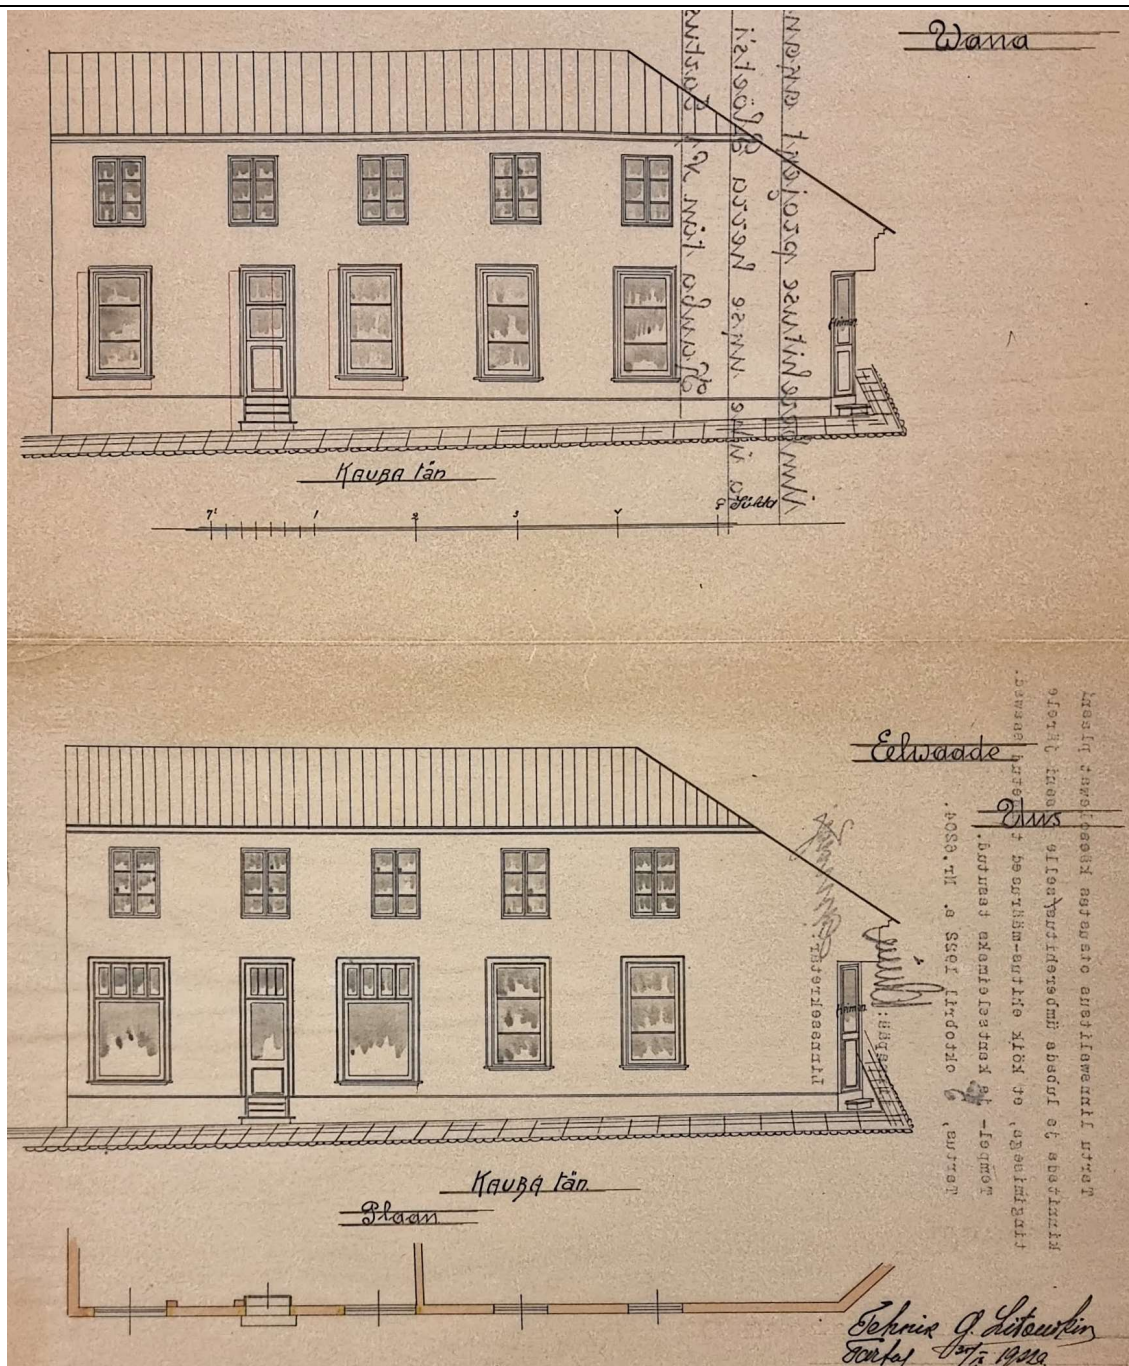
Joonis 33. Kauba ja Küüni (tookord Aleksandri) tänava nurgamaja Kauba tänava poolse fassaadi ümberehituse projekt aastast 1922. Ajastule iseloomulikult suurendati vaateaknaid esimesel korrusel. Algne hoone on vaadeldav varasemal pildil, vt Pilt 25. Allikas: Tartu linnaplaneerimise ja maakorralduse osakonna arhiiv.
