## Südalinna kultuurikeskuse detailplaneeringu muinsuskaitse eritingimused

Tartu linn

Töö nr: 21072ET1

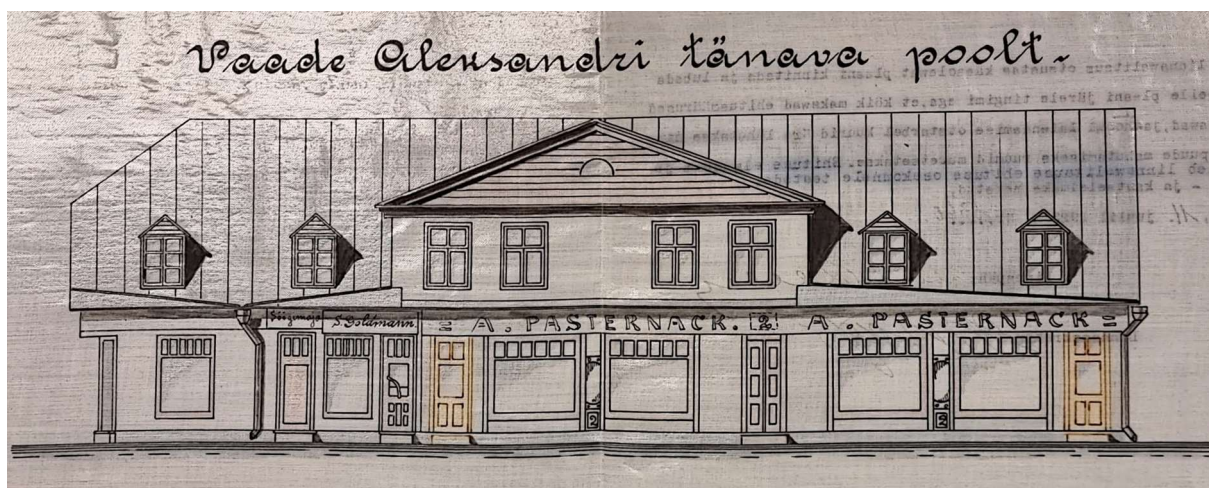
Joonis 34. Kauba ja Küüni (tookord Aleksandri) tänava nurgamaja Küüni tänava poolse fassaadi ümberehituse projekt aastast 1923. Allikas: Tartu linnaplaneerimise ja maakorralduse osakonna arhiiv.

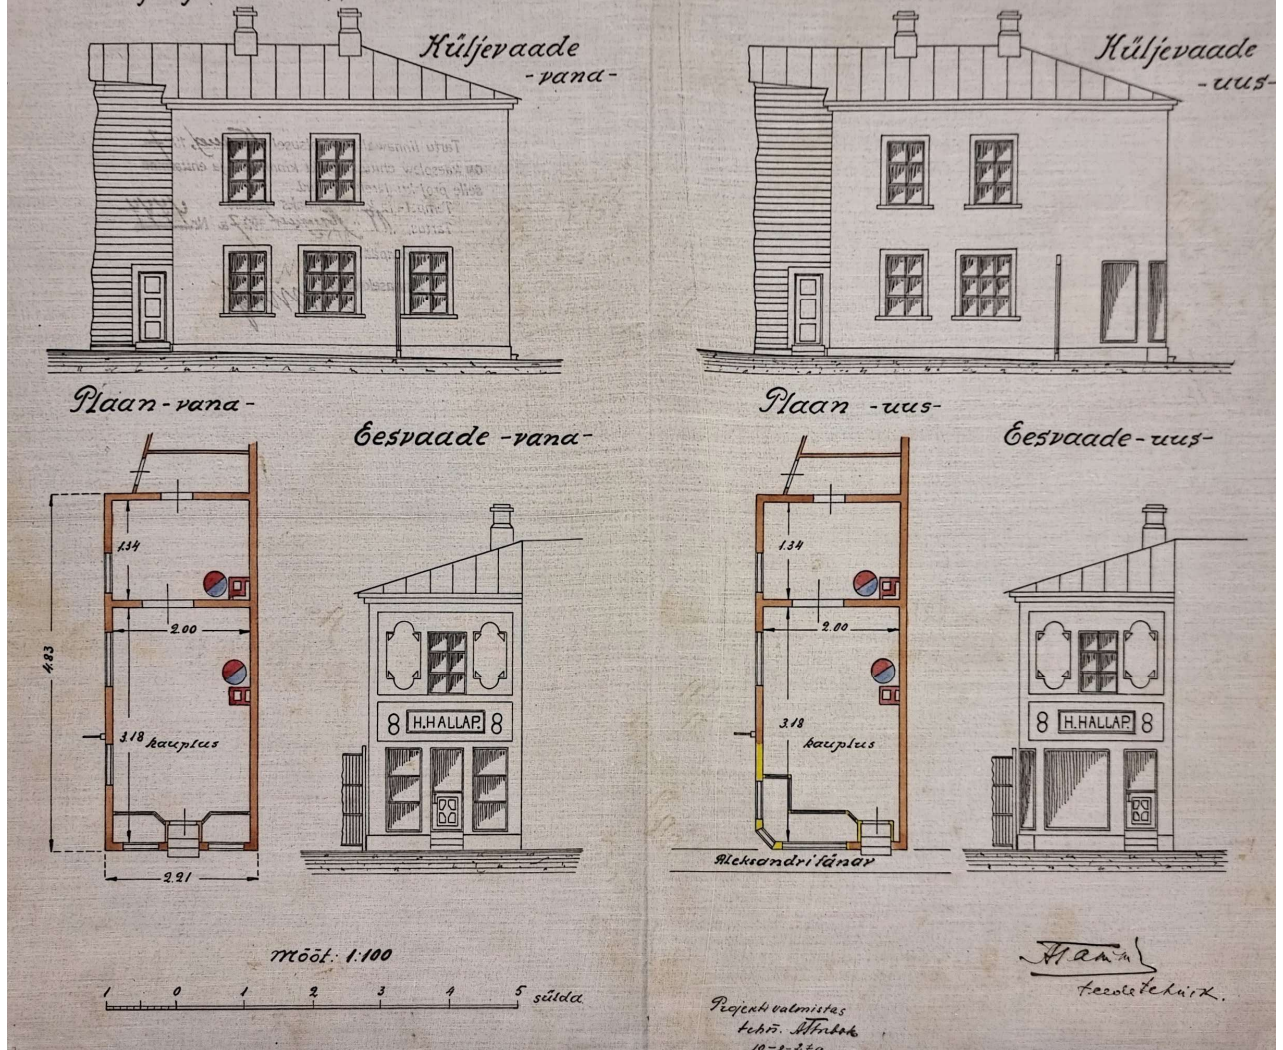
Joonis 35. Küüni (tookord Aleksandri) tänava nr 8 Küüni tänava poolse ja tänava risti oleva fassaadi ümberehituse projekt aastast 1927. Ajastule iseloomulikult suurendati vaateaknaid esimesel korrusel. Allikas: Tartu linnaplaneerimise ja maakorralduse osakonna arhiiv.

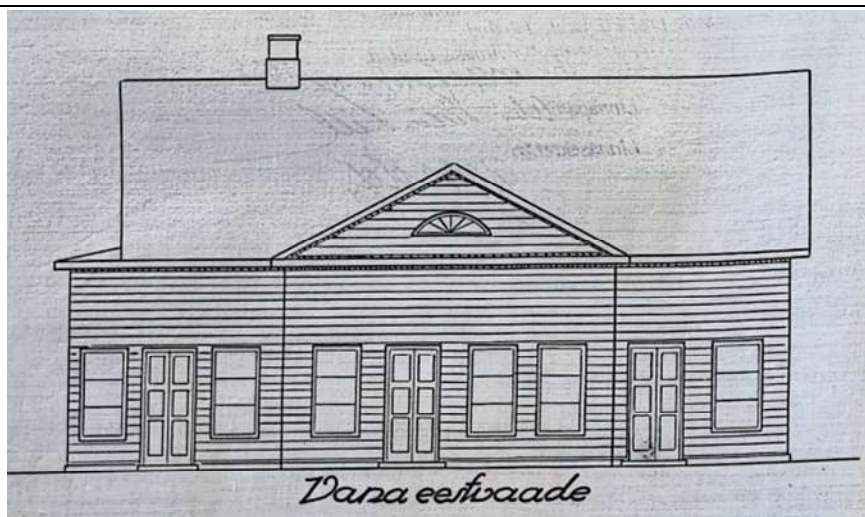
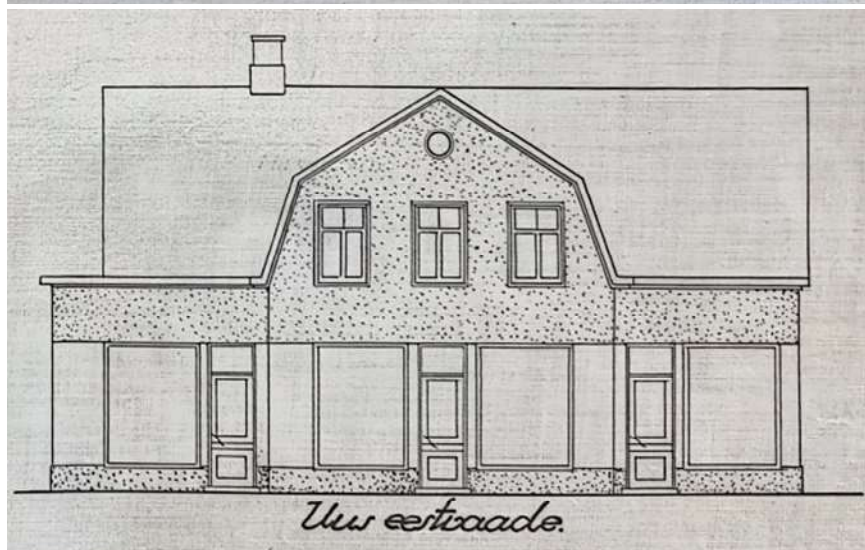
Joonis 36. Uueturu tänav nr 16 tänavapoolse fassaadi ümberehituse projekt aastast 1929. Allikas: Tartu linnaplaneerimise ja maakorralduse osakonna arhiiv.

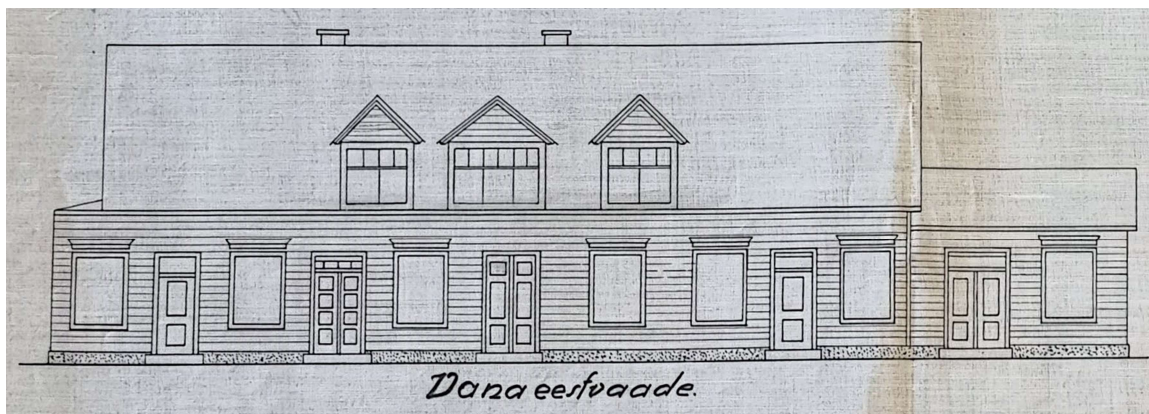
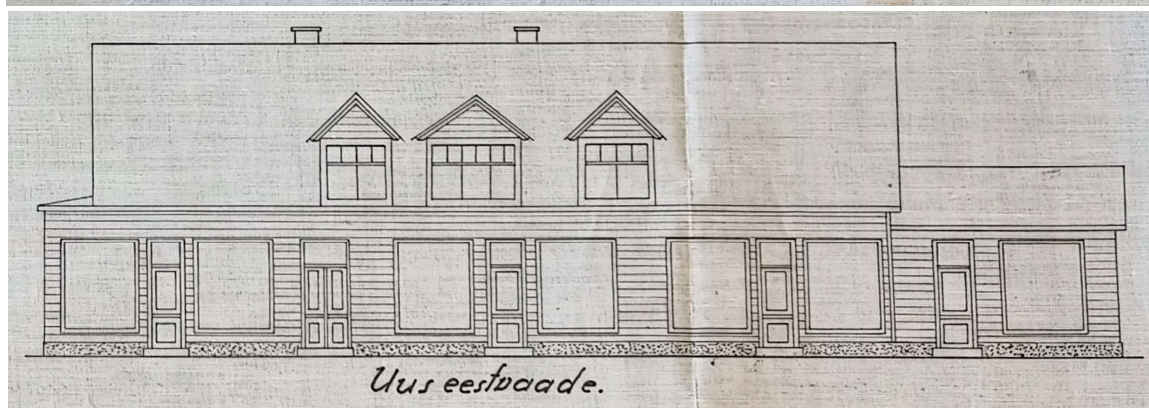
Joonis 37. Uueturu tänav nr 24 tänavapoolse fassaadi ümberehituse projekt aastast 1929. Allikas: Tartu linnaplaneerimise ja maakorralduse osakonna arhiiv.

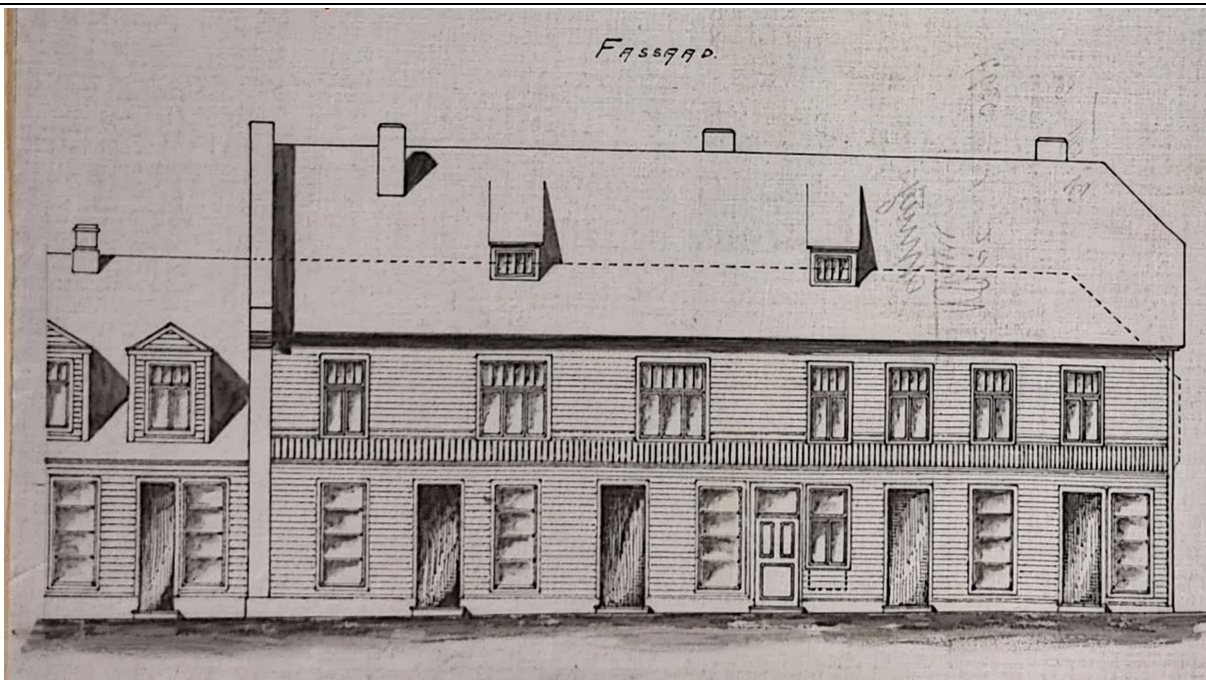
Joonis 38. Vabaduse puiestee (endine Söögiturg) ja Kauba tänava nurgamaja, nn Holsti kaubamaja teise korruse pealeehitamise projekt juulist 1928. Allikas: Tartu linnaplaneerimise ja maakorralduse osakonna arhiiv.

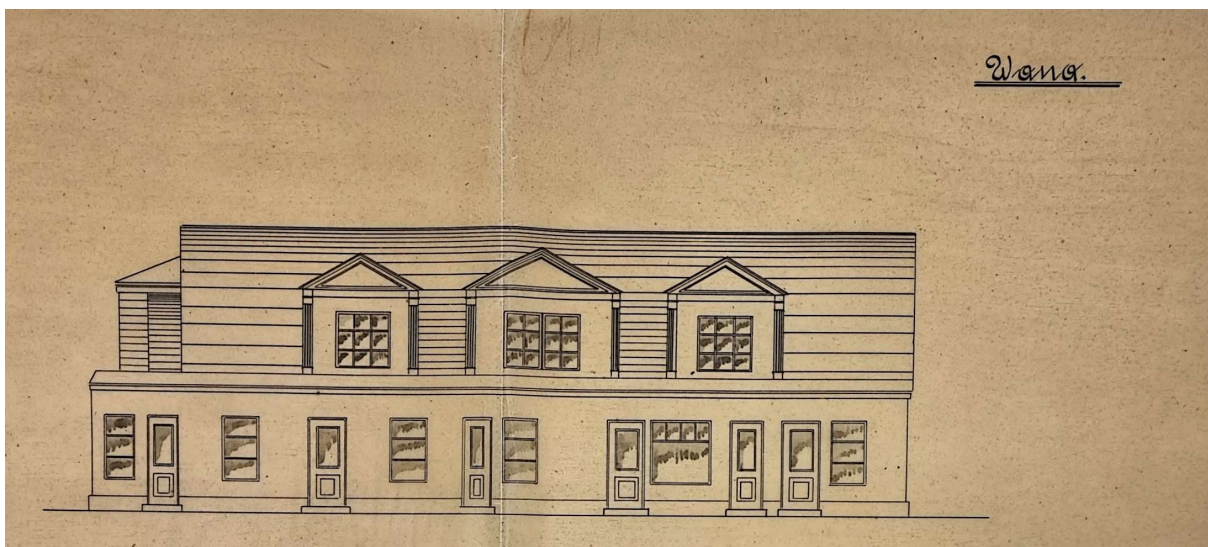
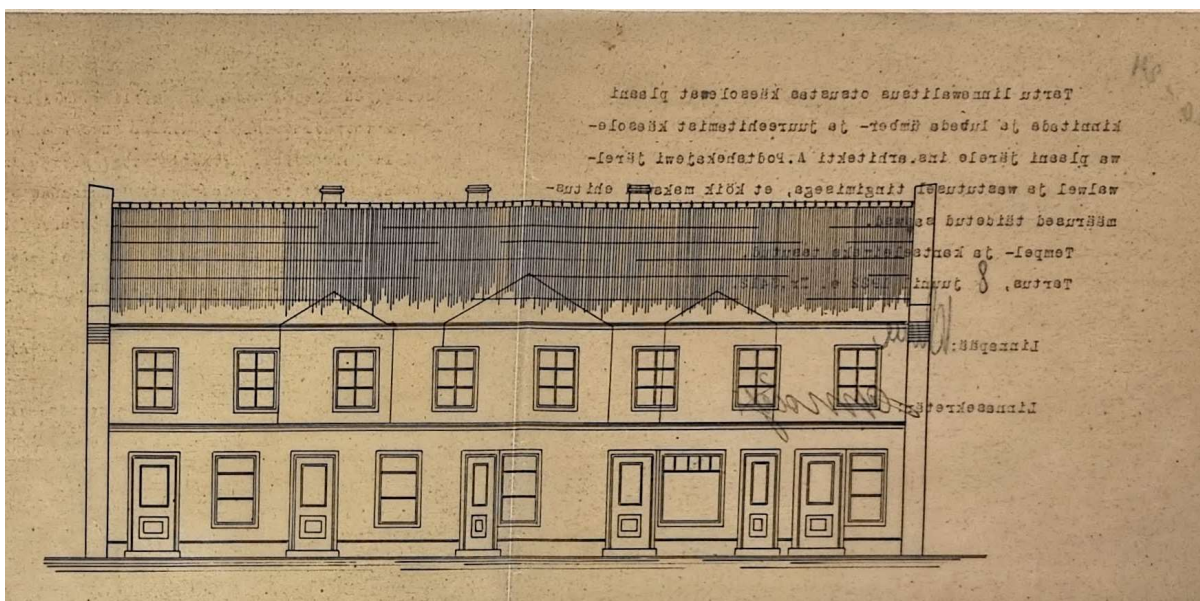
Joonis 39. Kauba tn 3 tänavaäärse maja teise korruse pealeehitamise projekt aastast 1922. Allikas: Tartu linnaplaneerimise ja maakorralduse osakonna arhiiv.

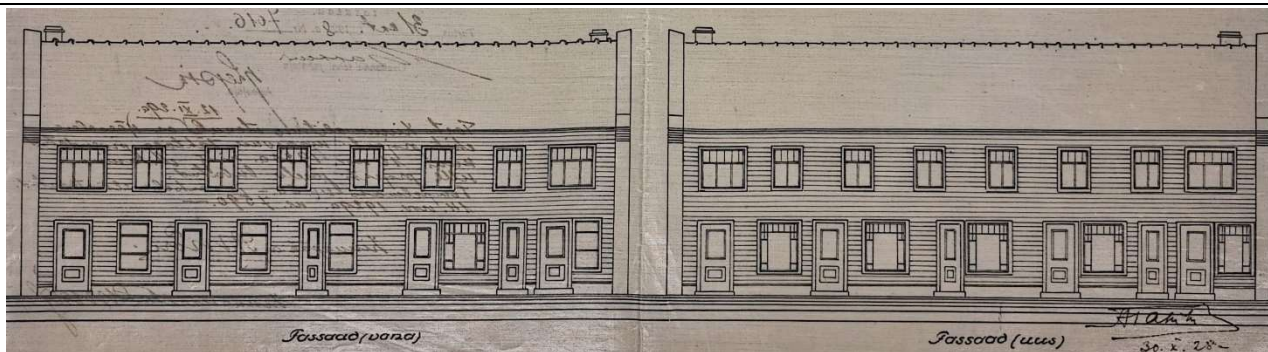
Joonis 40. Kauba tn 3 tänavaäärse maja fassaadi ümberehitamise projekt aastast 1928. Allikas: Tartu linnaplaneerimise ja maakorralduse osakonna arhiiv.

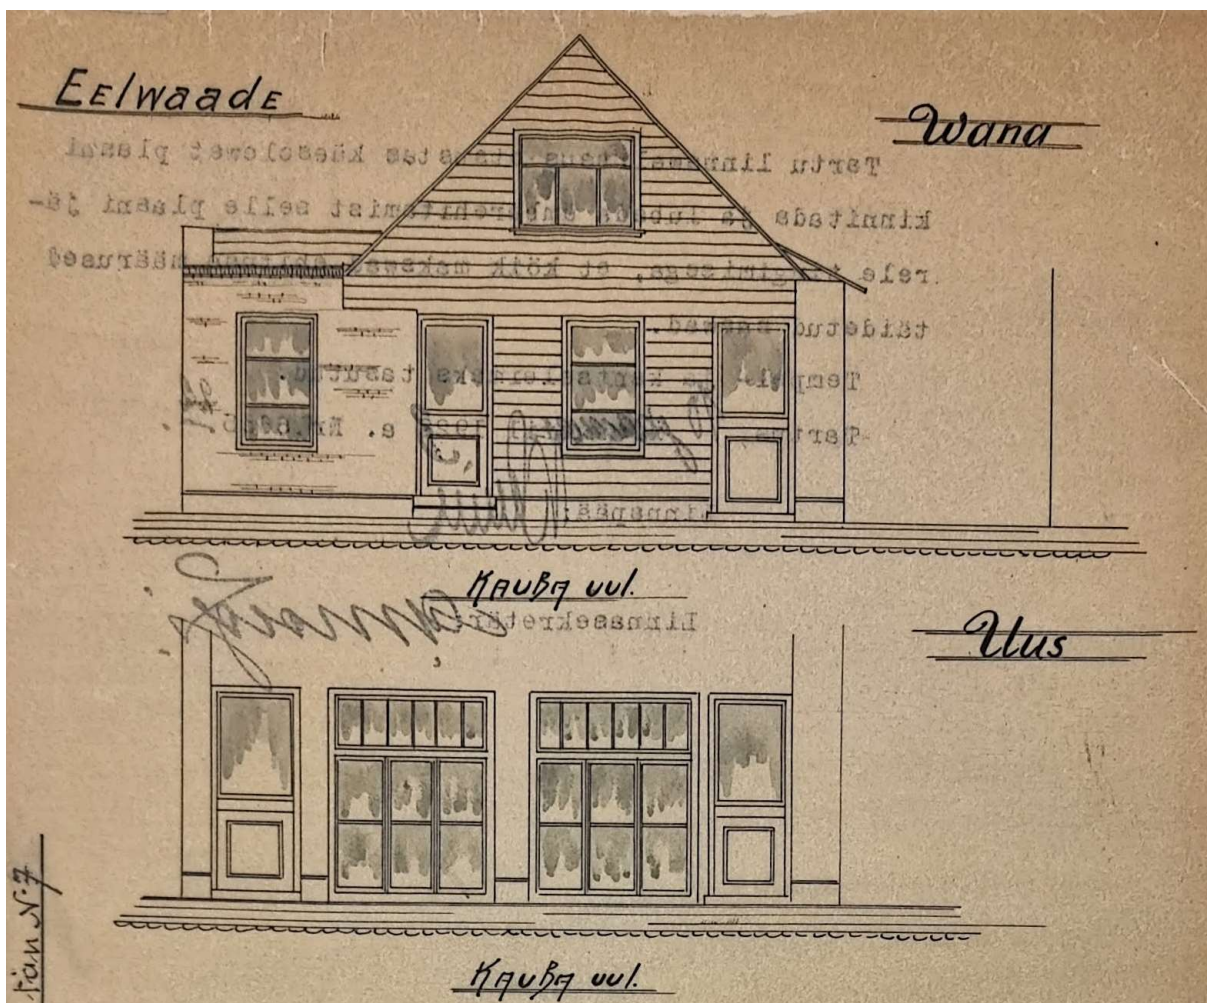
Joonis 41. Kauba tn 7 maja fassaadi ümberehitamise projekt aastast 1922. Ajastule iseloomulikult suurendati vaateaknaid esimesel korrusel. Allikas: Tartu linnaplaneerimise ja maakorralduse osakonna arhiiv.

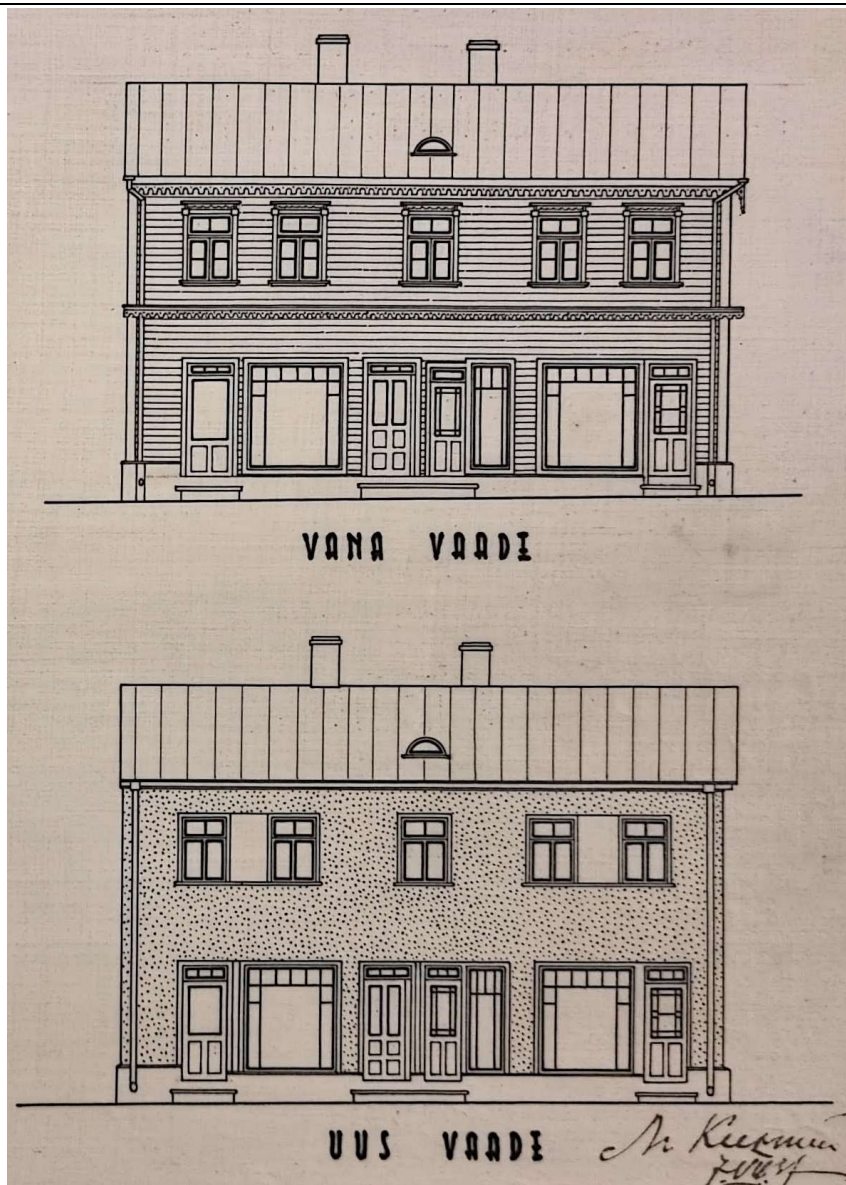
Joonis 42. Kauba tn 11 maja fassaadi krohvimise projekt aastast 1937. Puitmajal asendati laudis krohviga. Allikas: Tartu linnaplaneerimise ja maakorralduse osakonna arhiiv.

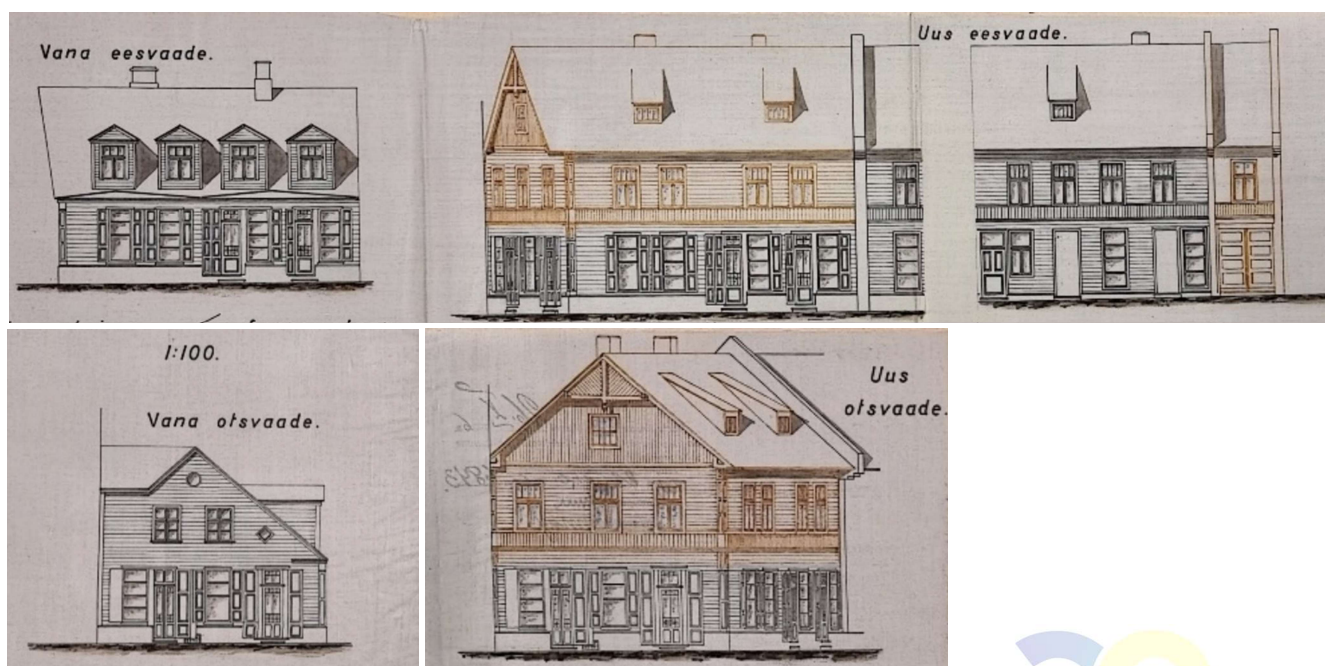
Joonis 43. Vabaduse puiestee (endine Söögiturg) ja Kauba tänava nurgamaja, nn Holsti kaubamaja peale- ja juurdeehituse projekt oktoobrist 1926. Hoonet algsel kujul vaata Pilt 53 ja Pilt 59. Allikas: Tartu linnaplaneerimise ja maakorralduse osakonna arhiiv.

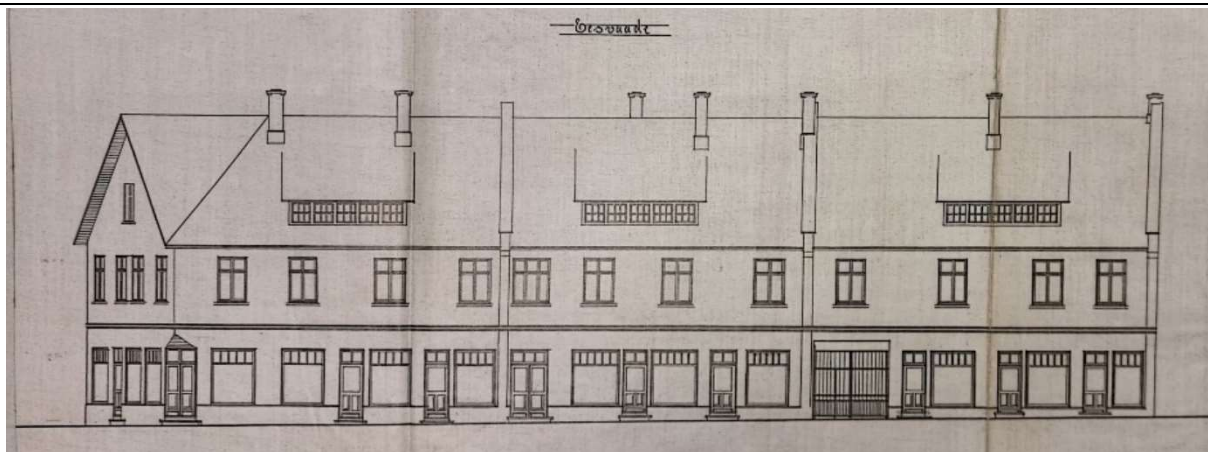
Joonis 44. Vabaduse puiestee (endine Söögiturg) ja Kauba tänava nurgamaja, nn Holsti kaubamaja ümberehituse ja „teise korra pealeehitamise“ projekt aastast 1928. Allikas: Tartu linnaplaneerimise ja maakorralduse osakonna arhiiv.

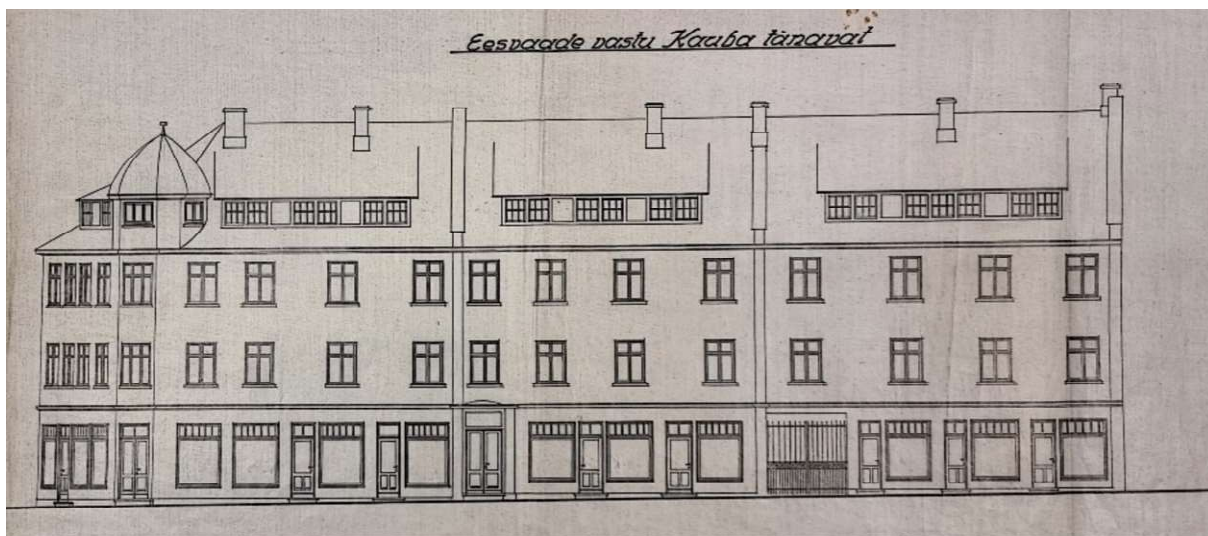
Joonis 45. Vabaduse puiestee (endine Söögiturg) ja Kauba tänava nurgamaja, nn Holsti kaubamaja uue hoone ehitamise projekt detsembrist 1928. Allikas: Tartu linnaplaneerimise ja maakorralduse osakonna arhiiv.

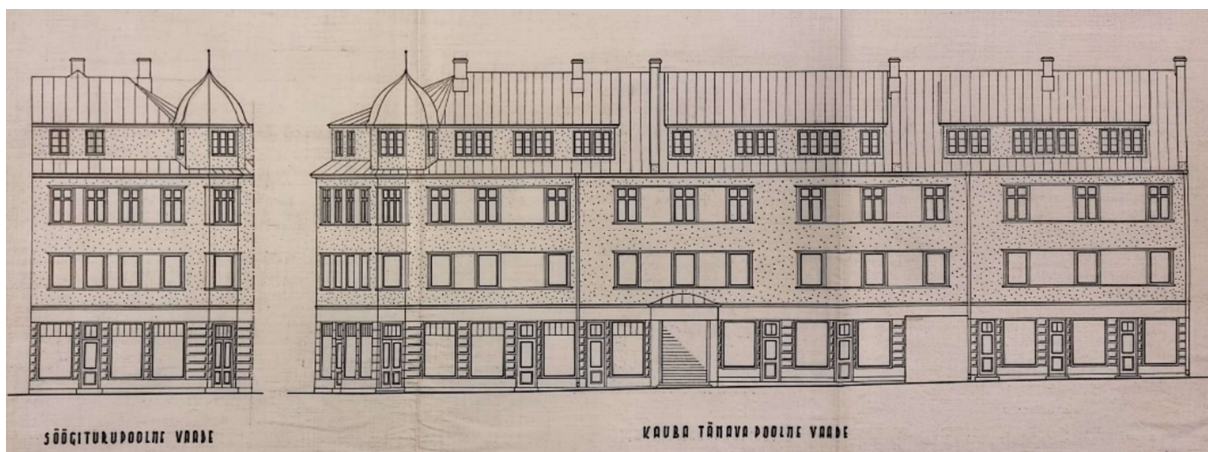
Joonis 46. Vabaduse puiestee (endine Söögiturg) ja Kauba tänava nurgamaja, nn Holsti kaubamaja fassaadi krohvimise projekt aastast 1937. Hoonet sellisel kujul vaata Pilt 65 ja Pilt 81. Allikas: Tartu linnaplaneerimise ja maakorralduse osakonna arhiiv.

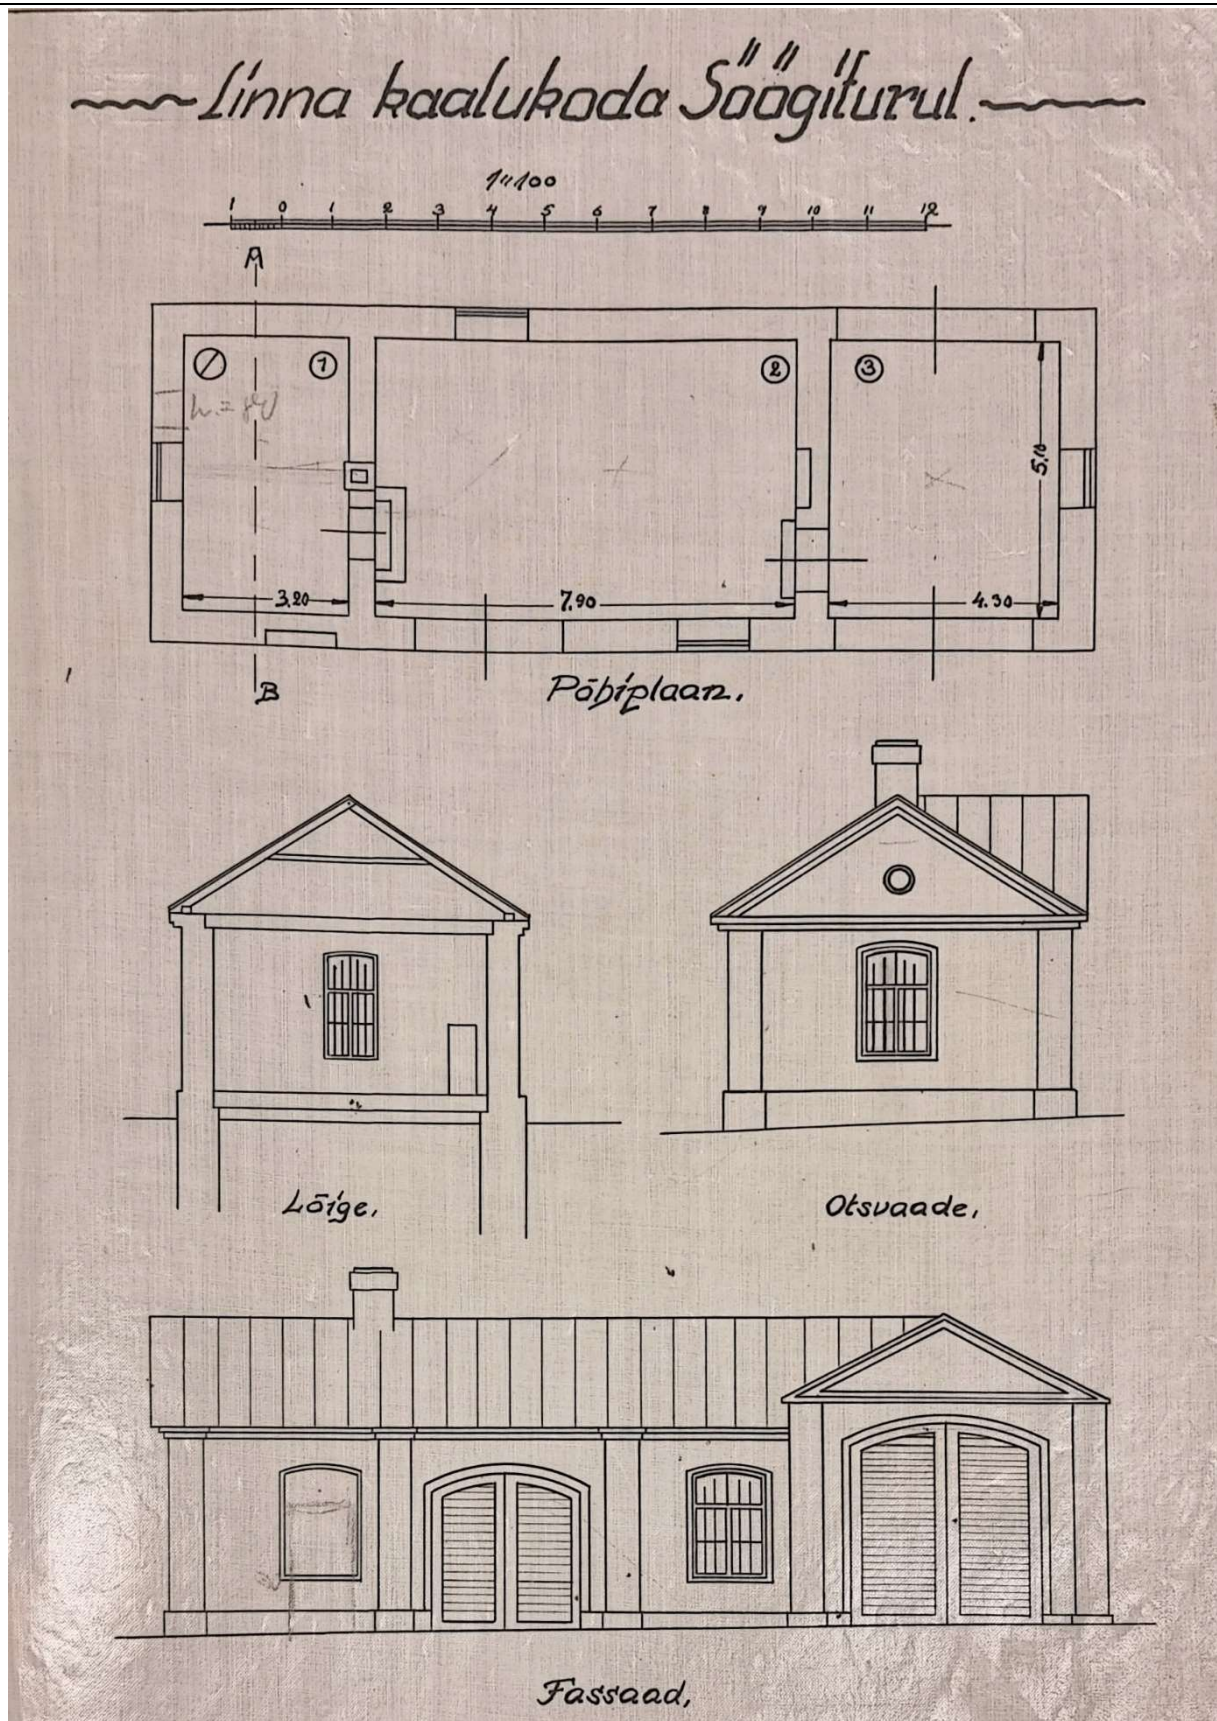
Joonis 47. Vabaduse puiesteel (endisel Söögiturul) asunud kaalukoda. Kaalukoda on paremini vaadeldav järgnevatel pildidel: Pilt 56, Pilt 59, Pilt 62, Pilt 77 jm. Allikas: Tartu linnaplaneerimise ja maakorralduse osakonna arhiiv.

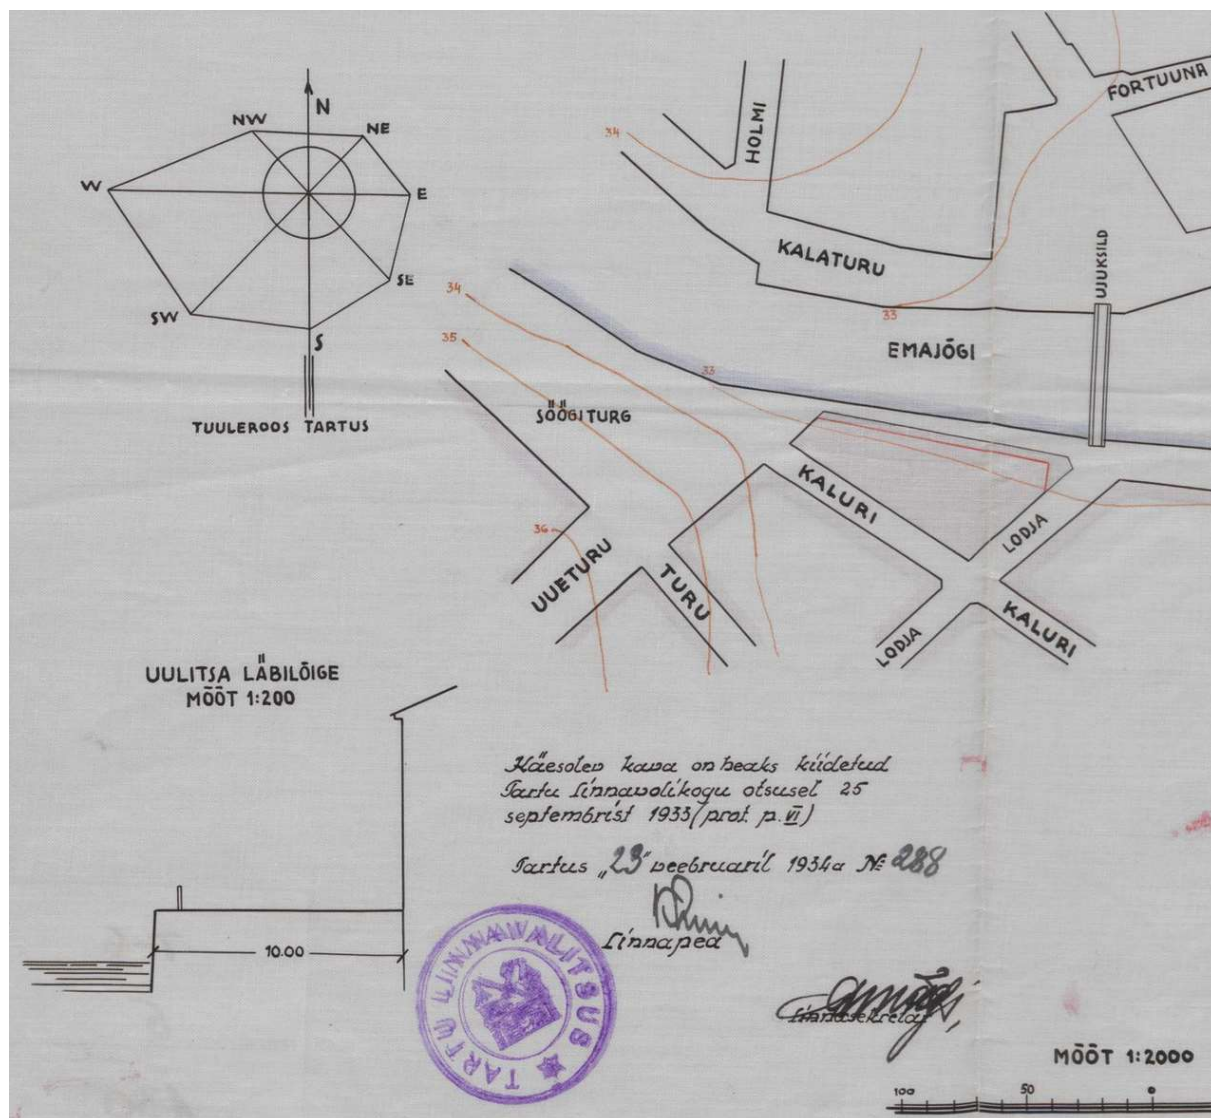
Joonis 48. Auriku tänava laiendamise 1934. a plaan. Joonisel on näidatud ka ujuksild Fortuuna ja Lodja tänava vahel. Allikas: ERA.T-6.5.130 leht 1.

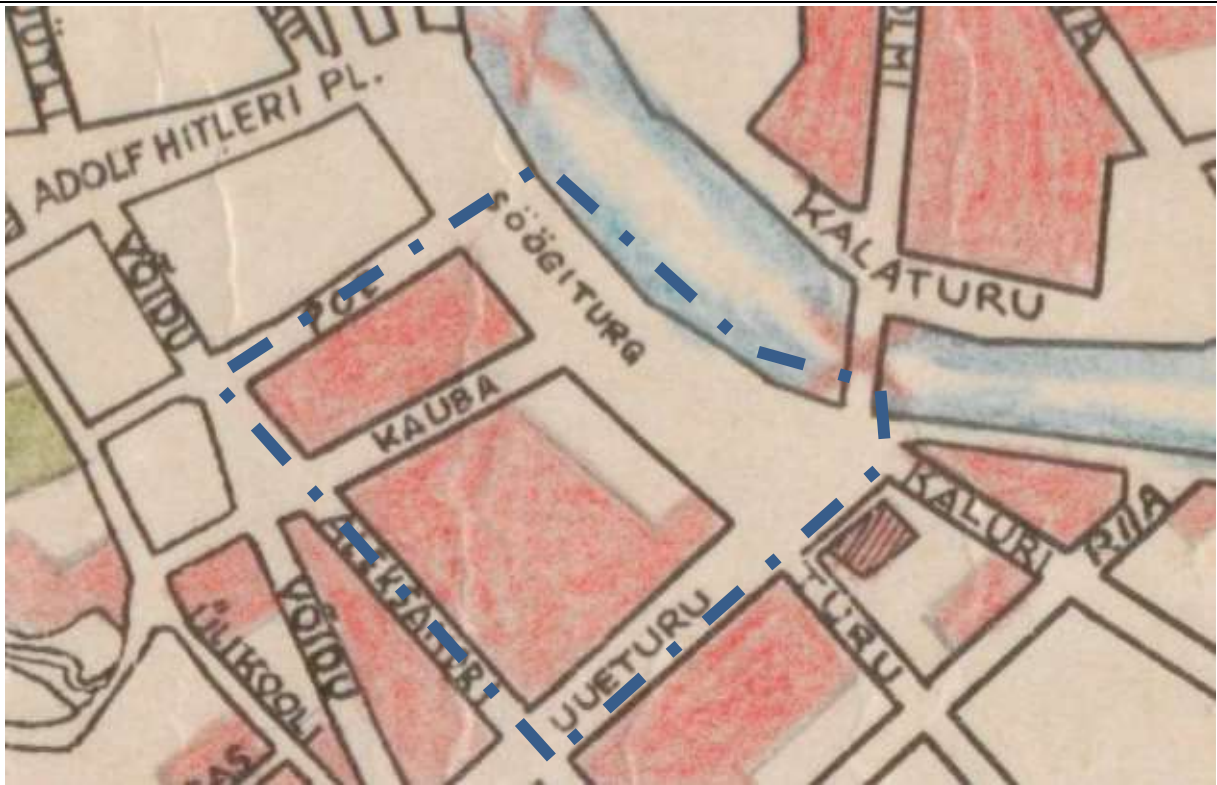
Joonis 49. Sõjapurstused 1941. a – punasega näidatud põlenud alad ja rohelisega pommitabamuse saanud majad. Planeeringualal (sinise katkendjoonega) on puutumata vaid üks nurk. Allikas: EAA.T-949.1.2 leht 98.

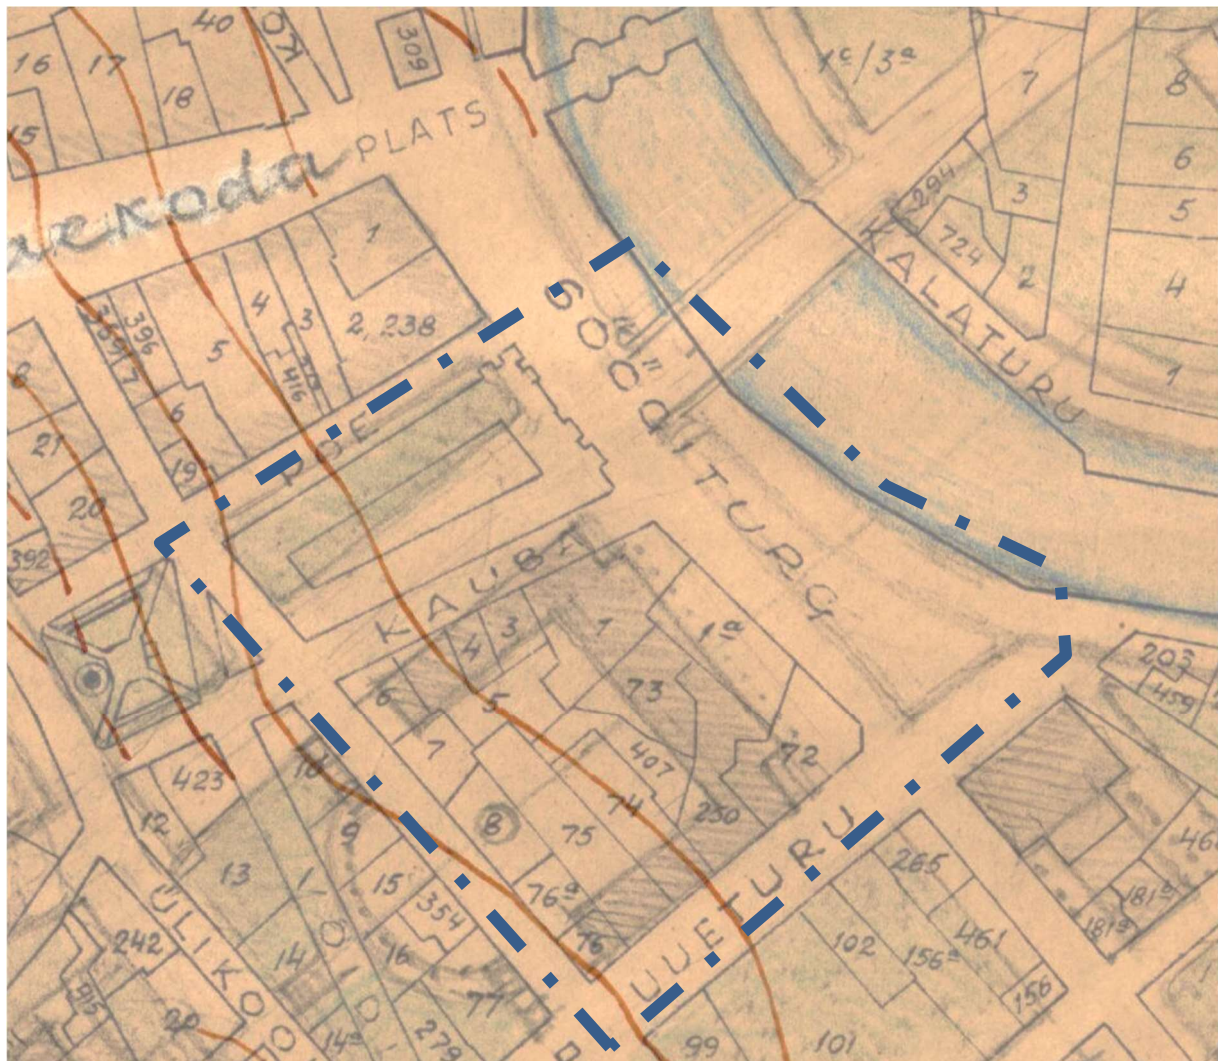
Joonis 50. Sõjaaegne A. Matteuse plaan Tartu ümberplaneerimiseks – planeeringualal (sinise katkendjoonega) on uus magistraaltänav kavandatud üle kaubahoovi Vallikraavi tänavale. Allikas: EAM.3.1.254 leht 1.

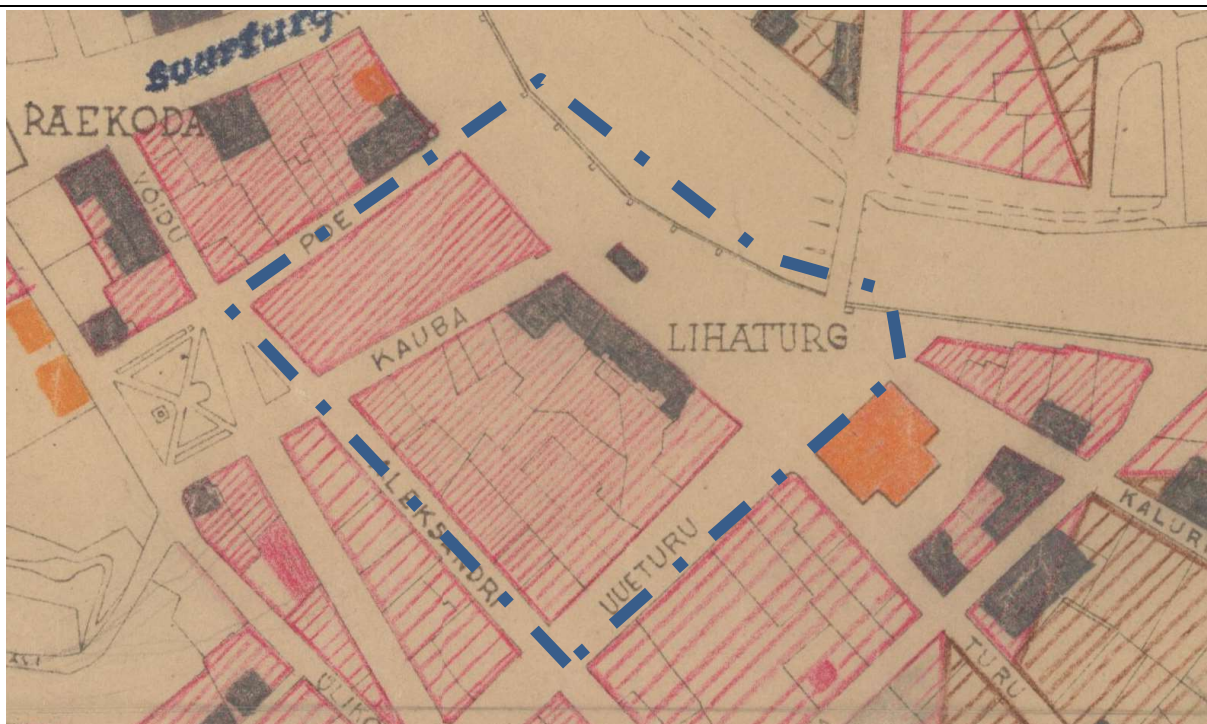
Joonis 51. Planeeringuala (sinise katkendjoonega) sõjas hävinud ehitised: tiheda viirutusega on kõrged varemed, hõreda viirutusega maatasid hooned, tumehalliga varemed, mida esialgu ei lammutata, oranžiga taastatavad hooned ja täispunasega kivihooned, mis on purustatud u 15%. Hiljem otsustati, et peale turuhoone ehitatakse allesjäänud müüre kasutades üles veel Küüni tn 1 // Raekoja pl 3, Küüni tn 3 // 5, Raekoja pl 9 ja Poe tn 10 Poe-Vabaduse nurgal. Planeeringualal esialgu püsti jäetud müürid siiski lammutati. Allikas: EAA.2072.9.784 leht 2.

Planeeringualal veel säilinud müürid lammutati 1940ndate lõpuks ja alale rajati ilma projektita haljasala, mis oli mõeldud ajutise lahendusena, kuid on püsinud enam kui 70 aastat. 1949. a. taastamistöõde joonisel on kirjas, et nii kaubahoovi krunt kui ka kõrvalolev kvartal on haljastatud: *End. Kaubahoovi platsi planeerimine ja haljasalastamine ning Peaplatši (Söögituru-Uueturu-Aleksandri ja Kauba t. vahelise ala planeerimine, haljasalastamine ja mätastega äärestamine.*

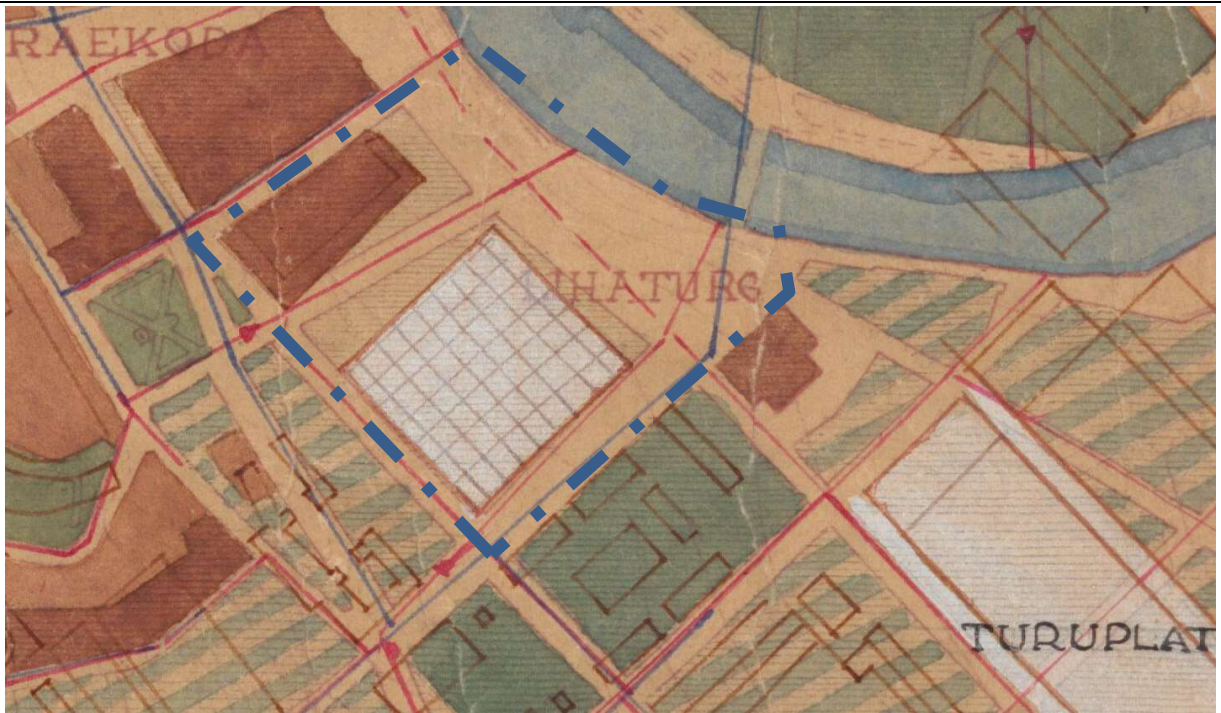
Joonis 52. 1945. a ehituste paigutamise skeem aastateks 1946-50. Kaubahoovi asemele on kavandatud uus hoone ja Kүүni -Kauba-Vabaduse-Uueturu kvartali asemele on kavandatud keskne linnaväljak (peaplats). Täisrohelisega on haljasalad ja roheliste kaldtriipudega ajutised haljasalad. Allikas: EAA.T-949.1.1 leht 194.

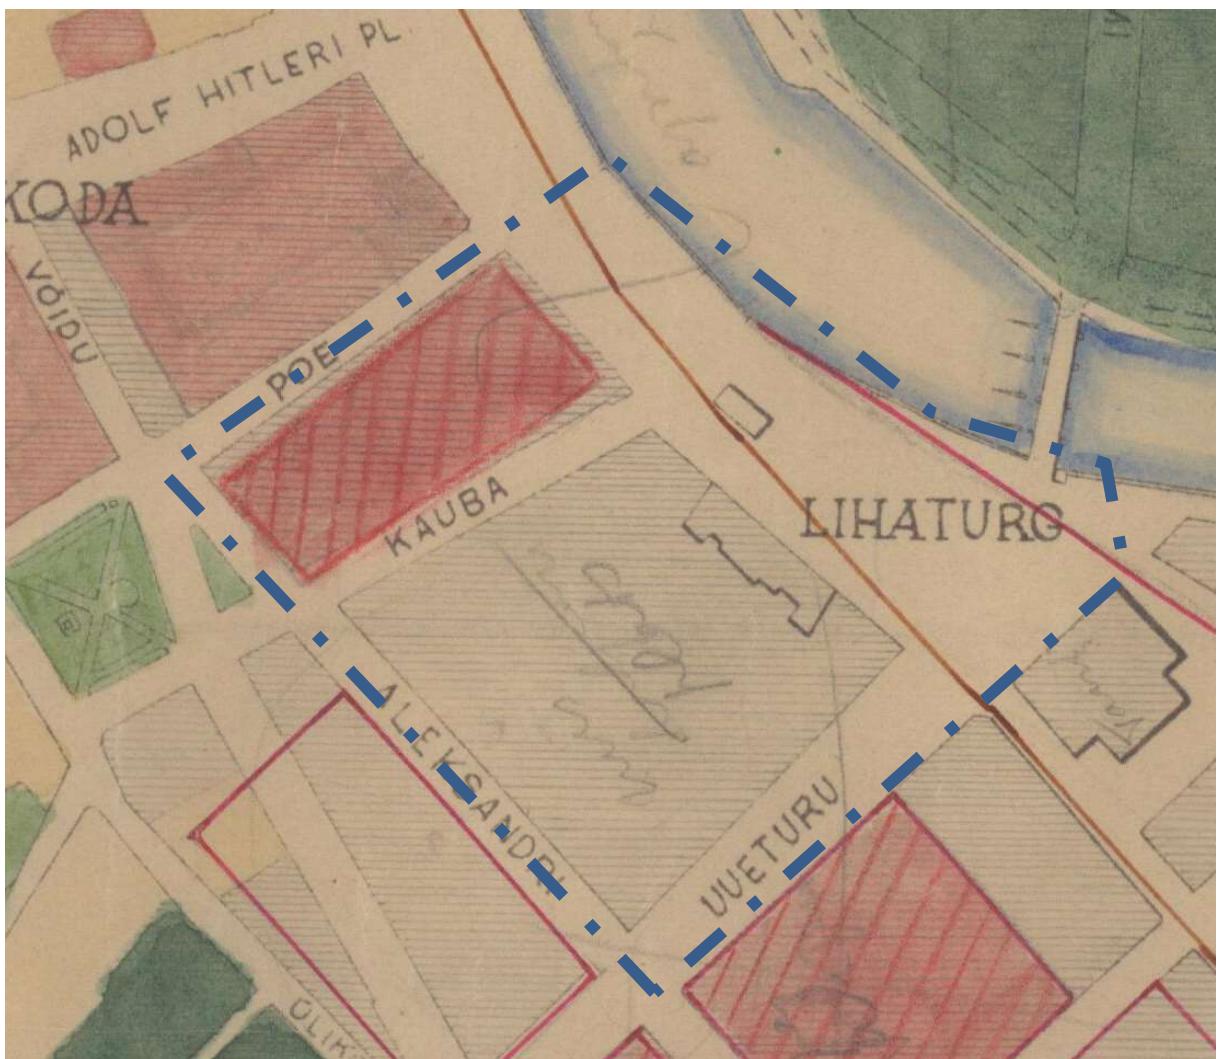
Joonis 53. 1949. a plaan joonistatud 1942. a alusele. Halli kaldviirutusega on näidatud endised hoonestusalad, punasega täisvärviga taastatavad kvartalid 1946-48, punase kaldviirutusega taastatavad kvartalid 1949-50 ja rohelisega nii olemasolevad kui rajatavad haljasalad. Allikas: EAA.2072.9.784 leht 1.

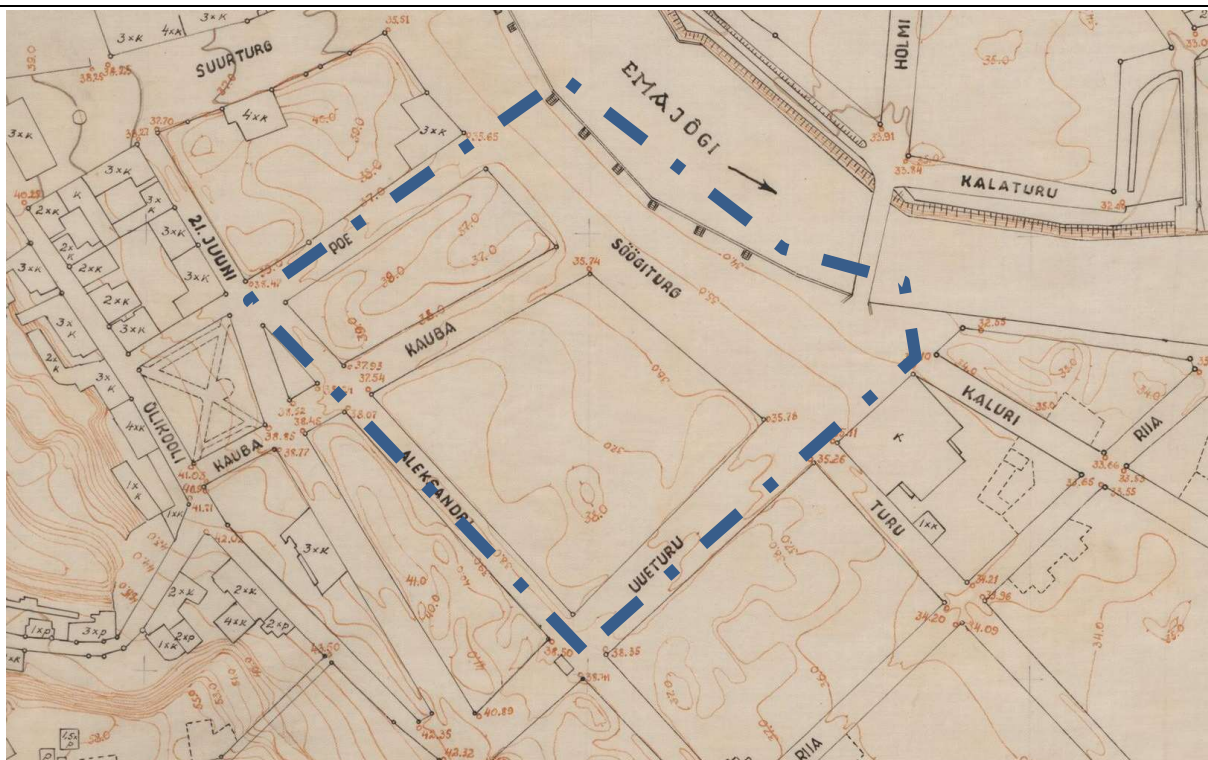
Joonis 54. 1949. aluskaardil ei ole planeeringualal enam ühtegi hoonet ega varet. Allikas: EAA.2072.9.786 leht 1.
