## Südalinna kultuurikeskuse detailplaneeringu muinsuskaitse eritingimused

Tartu linn

Töö nr: 21072ET1

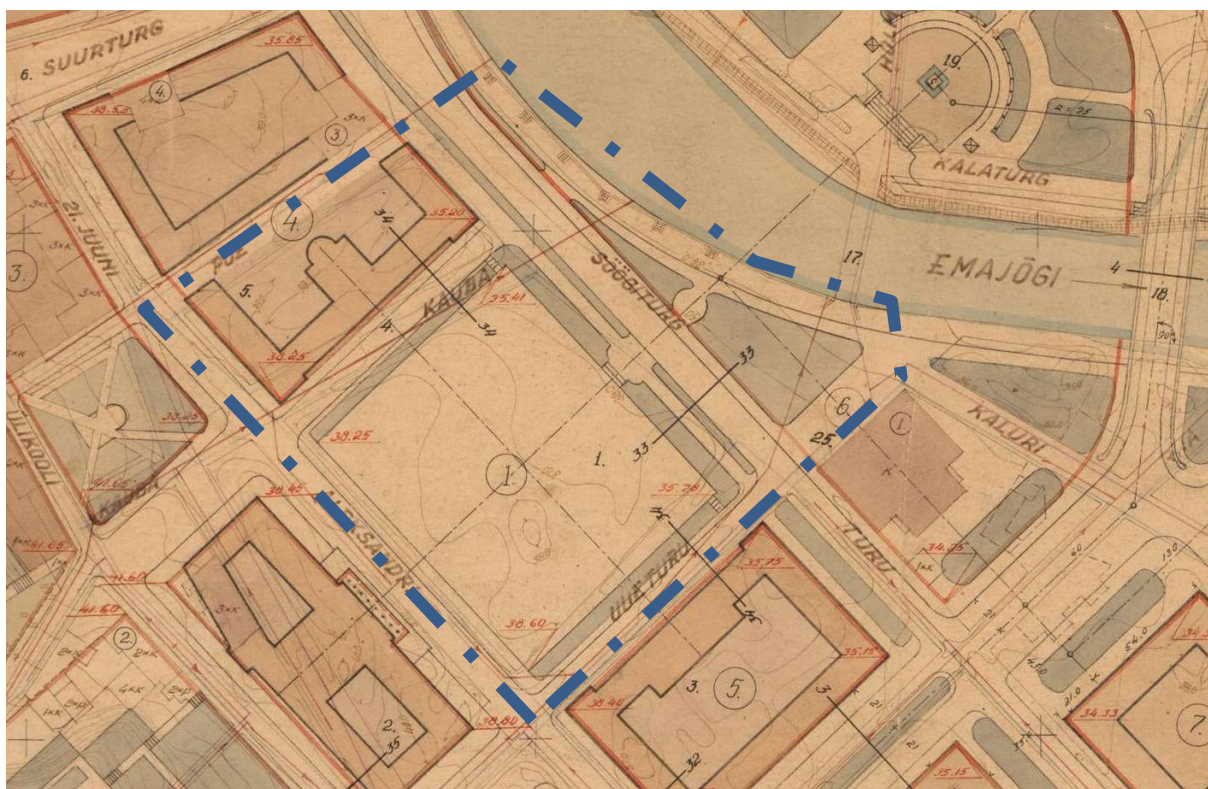
Joonis 55. 1950. a Tartu linna keskrajooni punaste joonte plaan, kus on detailselt näidatud ka uushoonestus ja mille on kinnitanud ENSV arhitektuurivalitsuse juhataja Harald Arman 5.01.1951. Planeeringualale on Küüni-Kauba-Vabaduse-Uueturu kvartalisse kavandatud keskne linnaväljak, mille ümber on kolmes suunas kavandatud hooned ja kirdesuunas avanemine jõe kaldale. Kaubahoovi asemele kavandatud kino-hotell on peafassaadiga uue linnaväljaku poole ja Poe tänav jääb kvartalisiseseks väiketänavaks. Väljaku teistel külgedel on praeguse kaubamaja asukohas universaal-kaubamaja ning praeguse kaubahalli asukohas linna täitevkomitee ja administratsiooni hoone. Planeerimis-projekteerimisosakonna juhataja L. Haljaku märkustes on eraldi välja toodud, et „hoonestus peaplatsi ja turu ümbruses vastuvõetav. Teistel projektis näidatud uutel hoonetel arvestada ainult asukoht, mitte aga konfiguratsiooni ja gabariite. Kavandatud on ka Võidu sild ja liikluse põhisuunaks Riia tänav. 1952. a. generaalplaanis on samasugune ruumiline lahendus. Allikas: EAA.2072.9.787 leht 1.

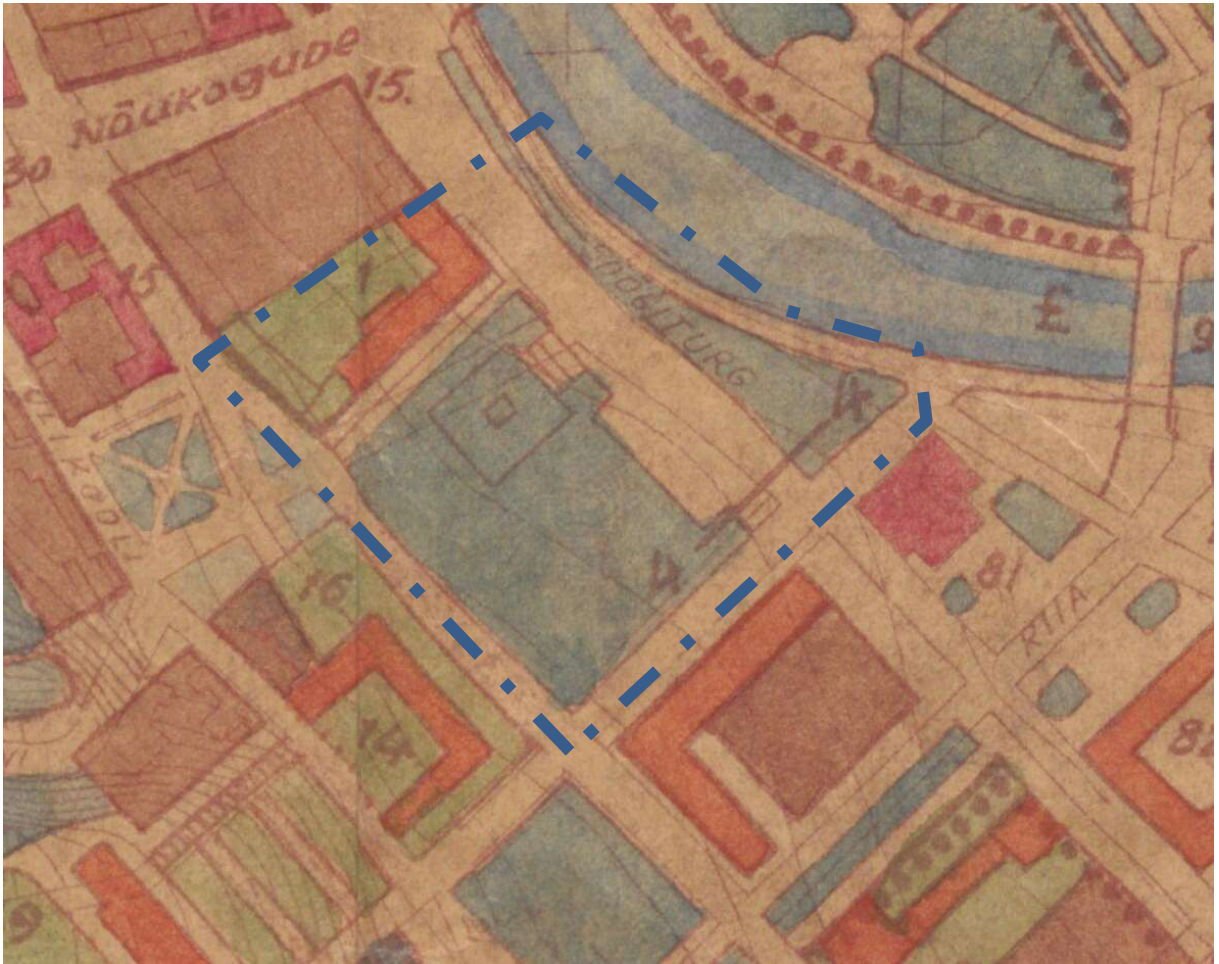
Joonis 56. 1959. a Tartu linna planeerimise projektis (generaalplaanis) ei ole uut peaväljakut enam kavandatud ja selle asemel on haljasala, kuid kaubahoovi asukohas on näidatud kavandatav administratiivhoone. Numbriga 16 väljaspool planeeringuala praeguse kaubahalli asukohas on tähistatud projekteeritavad restoranid, sööklad kohvikud. Allikas: ERA.T-14.4-6.33902 leht 1.

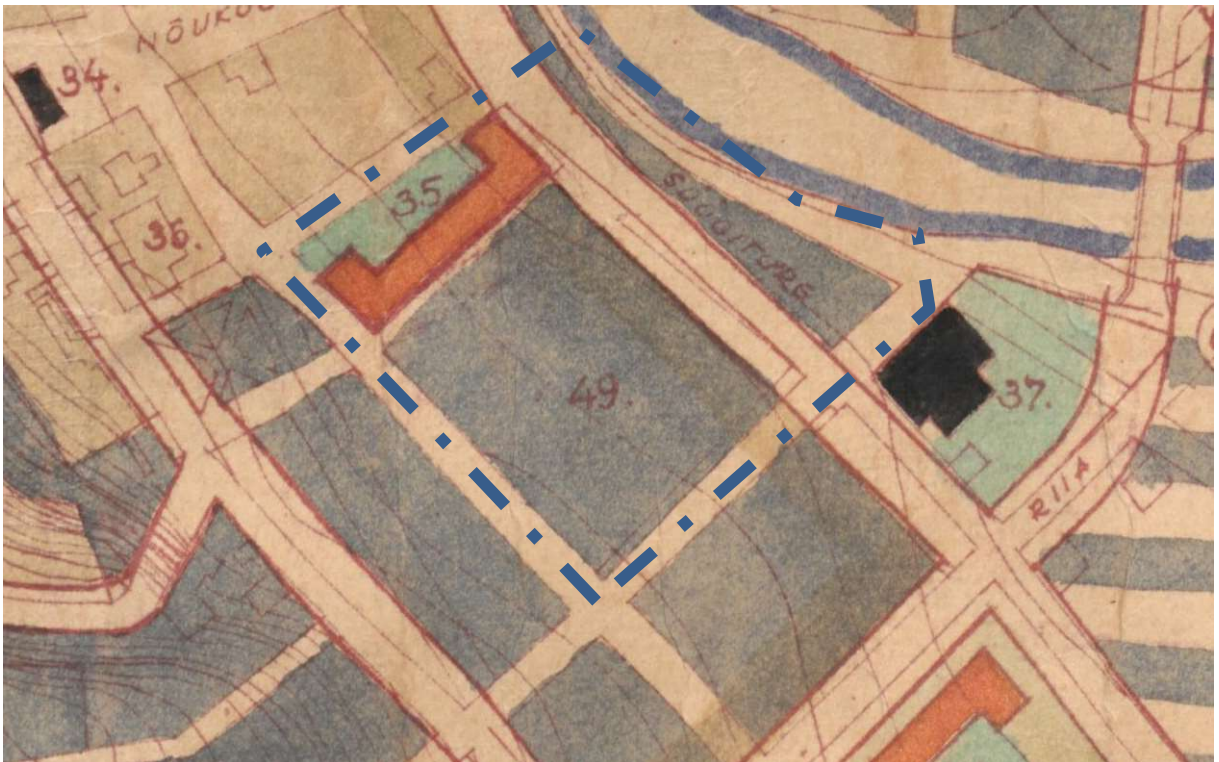
Joonis 57. 1963. a generaalplaanis on aga jälle tagasi tulnud keskväljaku mõte (nr 49), kuigi plaanil on ala näidatud kui olemasolev haljasala. Kaubahoovi asukohas on endiselt kavandatud administratiivhoone (nr 35). Allikas: EAM.4.1.69 leht 1.

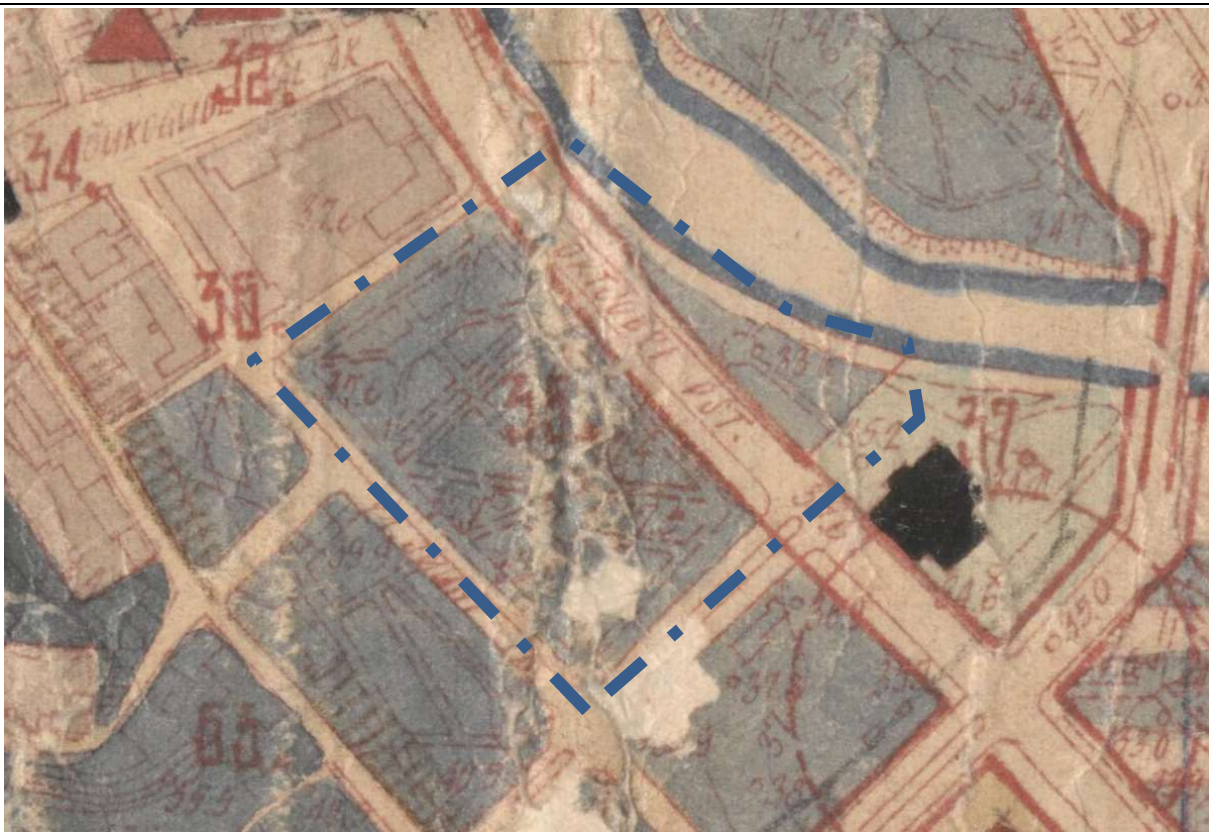
Joonis 58. 1965. a Tartu generaalplaanis on aga kaubahoovi asemele kavandatud administratiivhoone kadunud, samuti ei ole enam mainitud keskväljakut, vaid kogu tänanegi haljasala on märgitud olemasolevaks, kuid tähistuseks on jäänud endiselt administratiivkeskus (nr 35). Allikas: EAA.2072.9.789 leht 1.

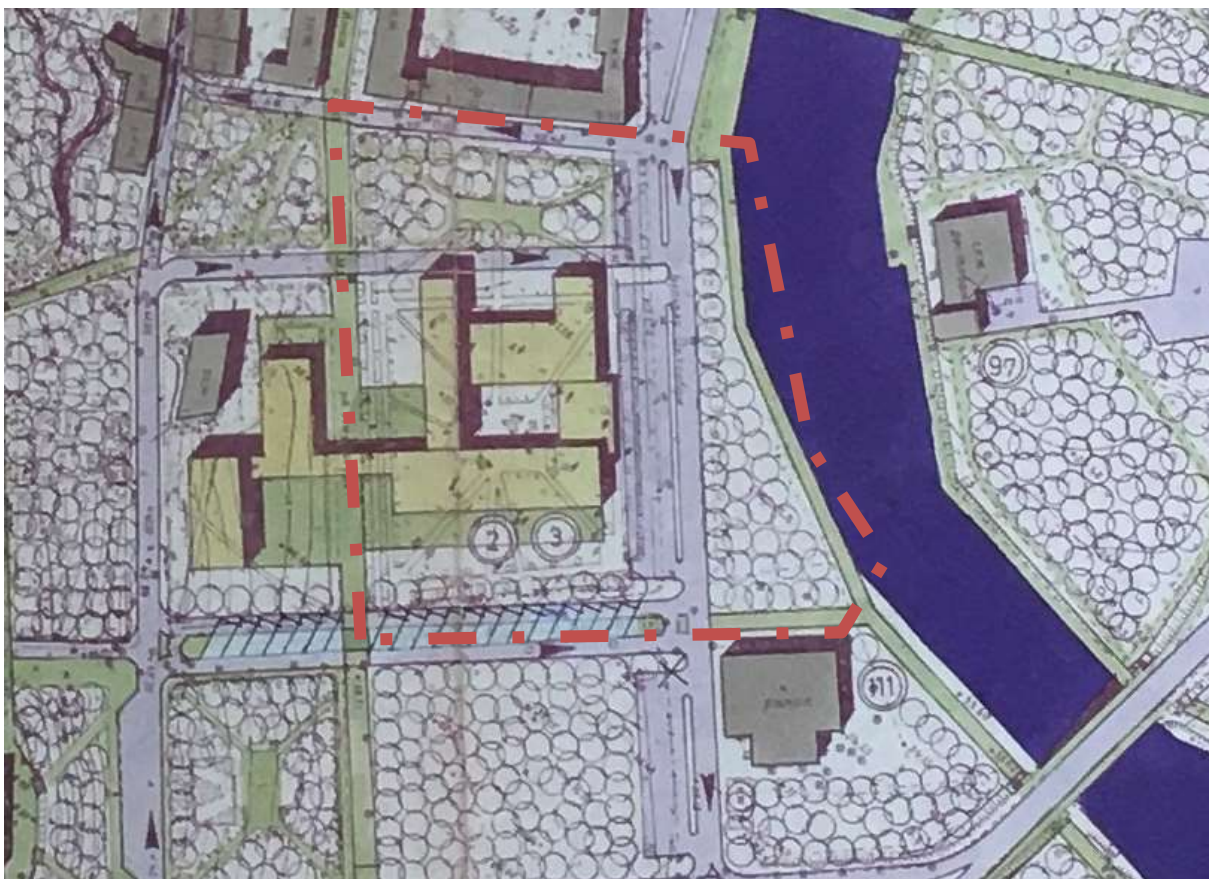
Joonis 59. Planeeringuala (punase katkendjoonega) 1974. a Tartu generaalplaanis linna keskosa joonisel. Planeeringualale kavandati ülelinnalist keskust, administratiiv- ja büroohoonet täitevkomiteele ehk linnavalitusele, kuid tänase kaubamaja krunt oli kavas jätta haljasalaks. Vabaduse puistee on näidatud ühesuunalise autoliiklusega tänavaks. Allikas: Tartu linnavalitsus.

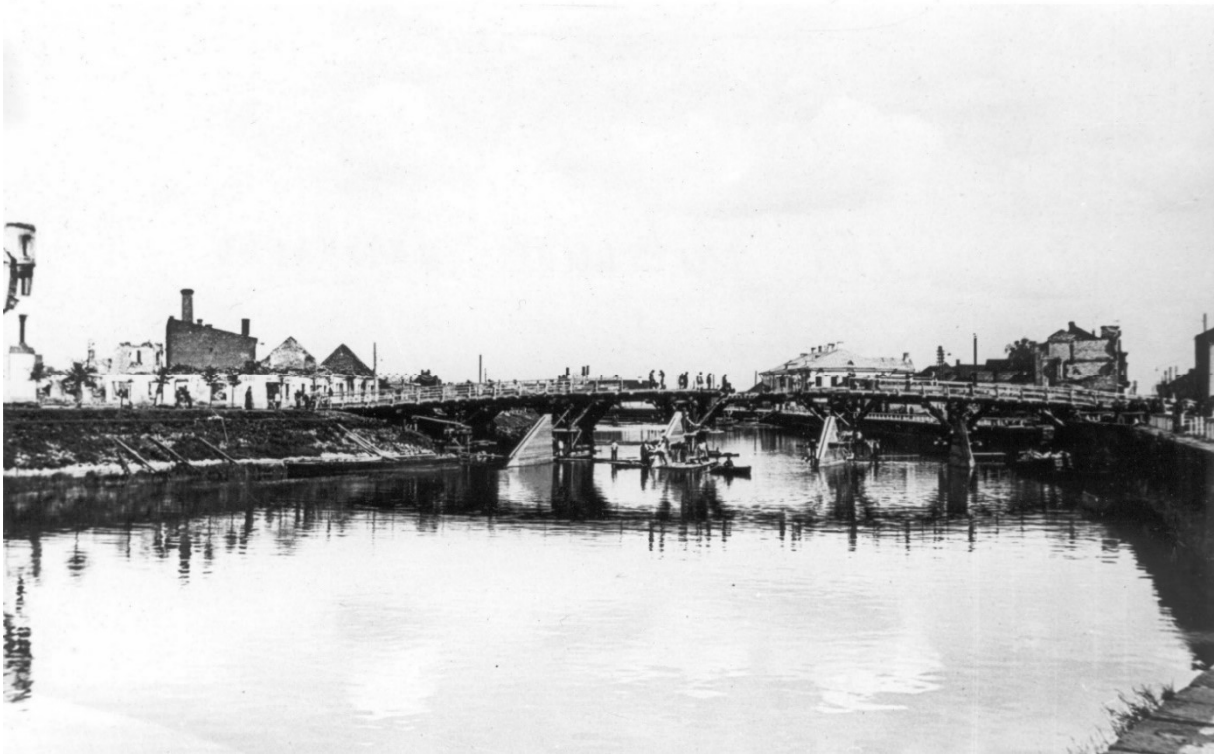
*Pilt 99. Taganev punaarmee õhkis Tartu sillad – nii kivililla kui ka Vabaduse silla. Ajutise lahendusena ehitati Holmi ja Uueturu tänava vahele puitsild, sillaehitus 13.08.1941. Sild püsis samas kohas kuni 1957. a, kui valmis Võidu sild Narva (tookord Fortuuna) ja Riia tänava vahel.*

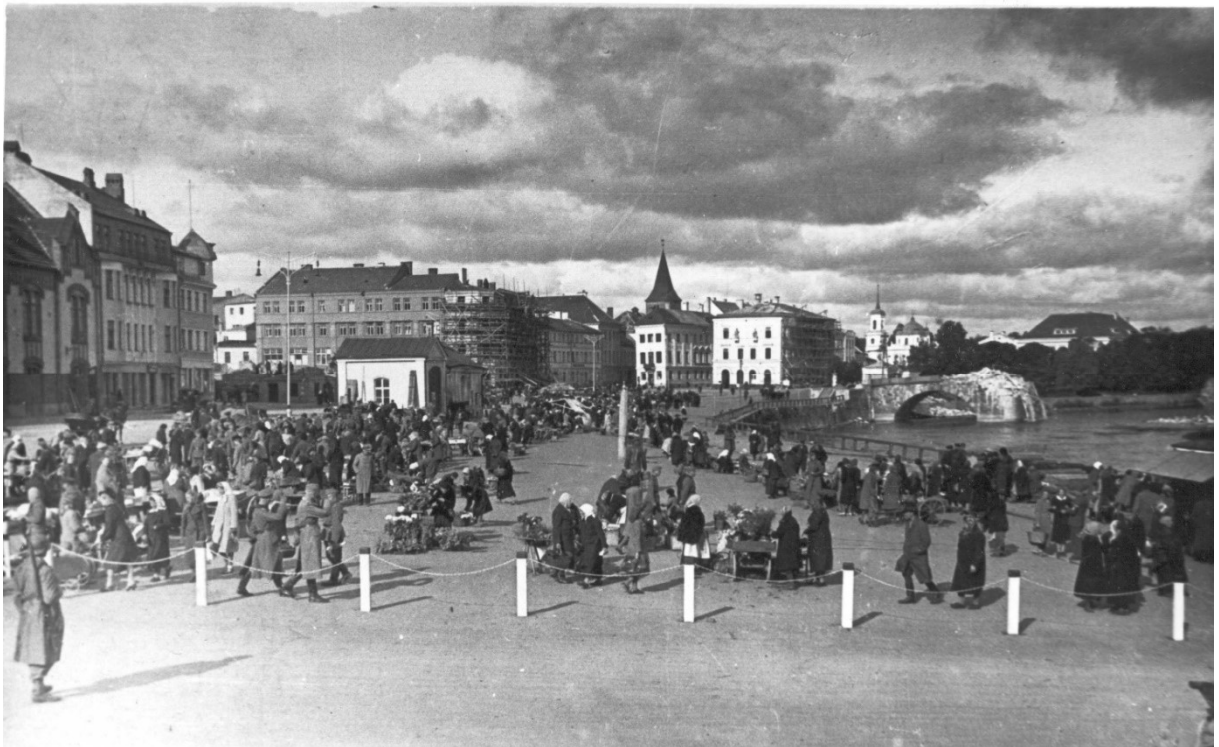
*Pilt 100. Söögiturg Saksa okupatsiooni ajal 19.09.1941. Vasakul paistab 1941. a pommitamise üle elanud pritsimaja koos endise Karl Holsti kaubamajaga. Edasi paistavad kaubahoovi soklimüürid – sambad ja seinad on juba lammutatud. Kivisillast on pärast õhkamist säilinud üks, Raekoja platsi poolne kaar.*

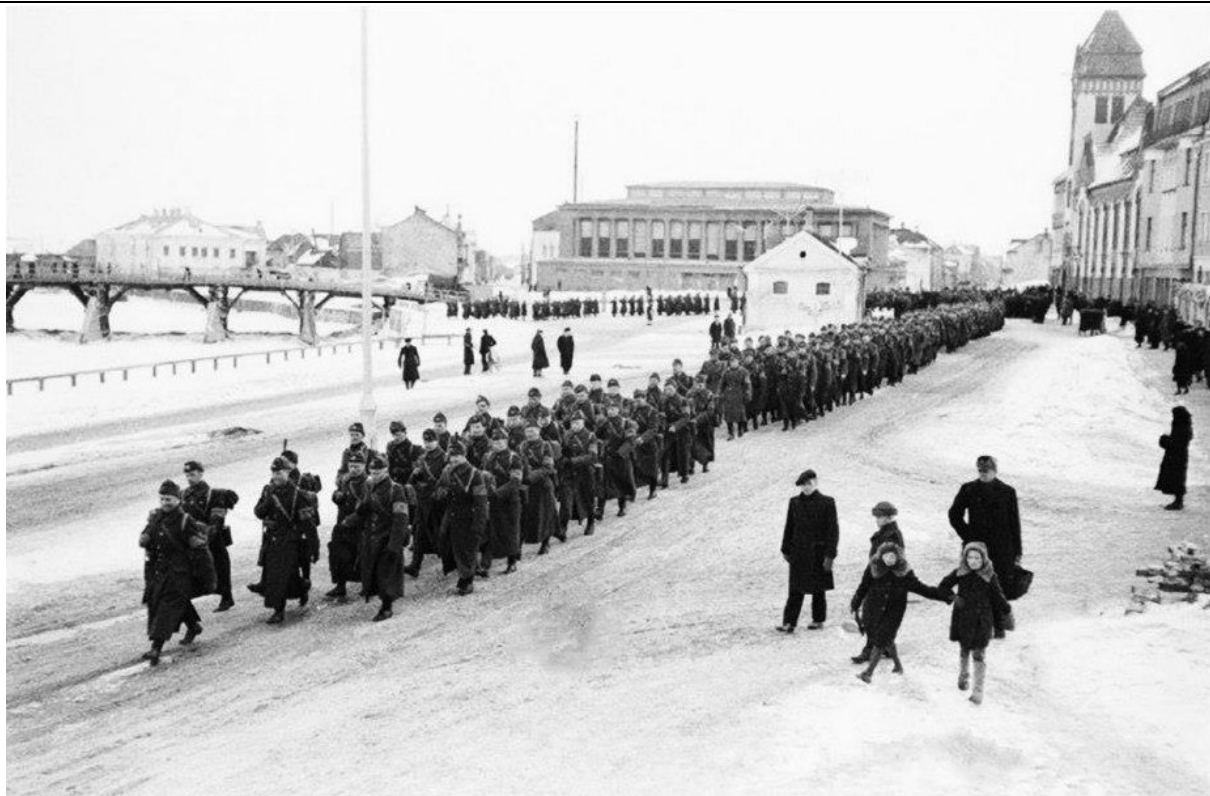
Pilt 101. Sõjaväelased marsivad turuplatsil, tänapäeval Vabaduse puiesteel. Pommitabamuse saanud turuhoone on taastatud, säilinud on pritsimaja. Üle jõe viib Holmi sild.

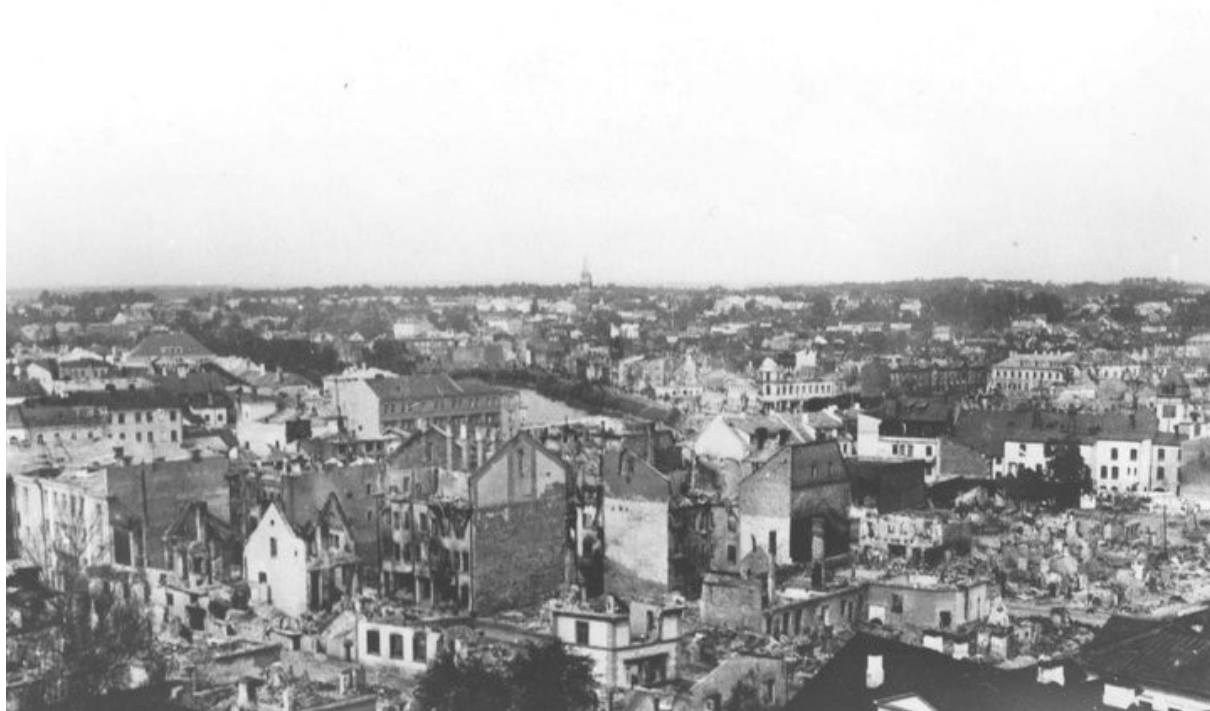
Pilt 102. 1941. a suvepommitamise tagajärjel varemetesse jäänud kvartalid kesklinnas alates Ülikooli tänavast (endine Vana tänav) kuni Emajõe. Pildi keskel paistavad veel püsti olevad kaubahoovi sambad, paremal pritsimaja torn. Suuremad müürid esiplaanil on vasakult hüpoteegipanga hoone Promenaadi tn 5, Karl Eduard Söödi kirjastus Promenaadi tn 6 ja Eduard Kivastiku üürimaja Aleksandri tn 7. Kahe viimase müürid lammutati.

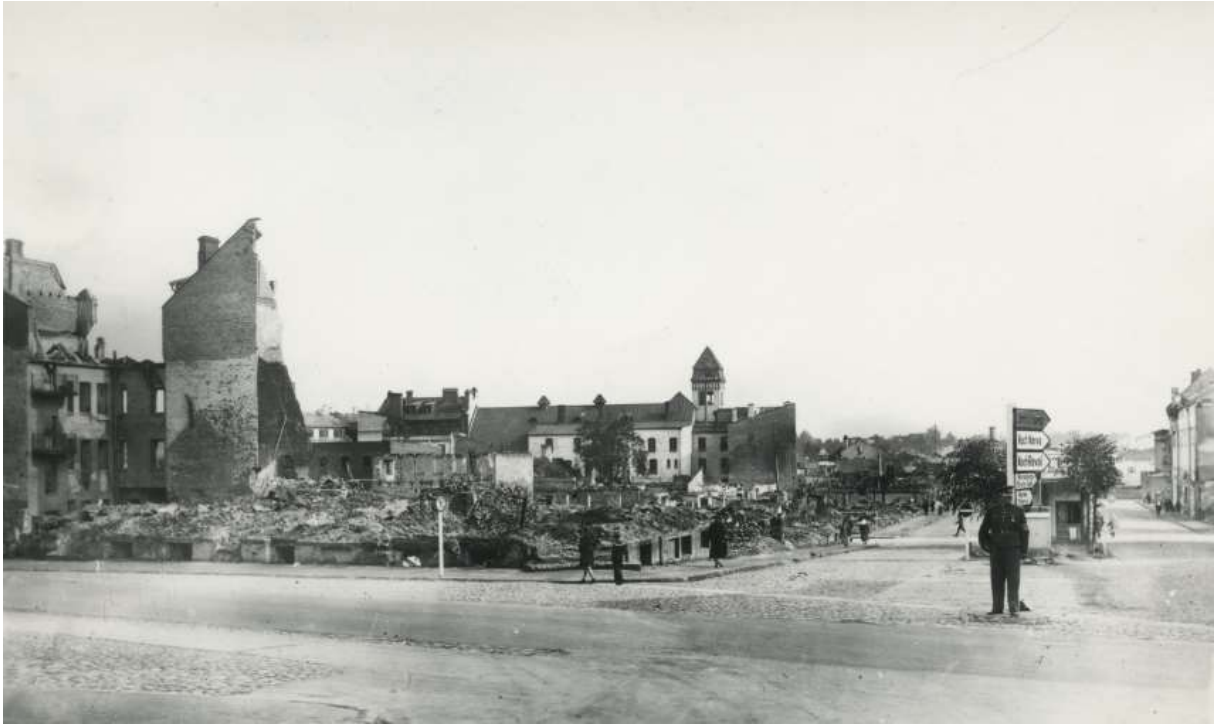
*Pilt 103. Promenaadi ja Uueturu tänava nurk varemetega 1941. a, autor Eduard Selleke. Uueturu tänaval on näha tanklahoone, Vabaduse puistee (tookord Söögiturg) ääres pritsimaja. Allikas: Tartu ülikooli fotokogu fo3365:102b.*

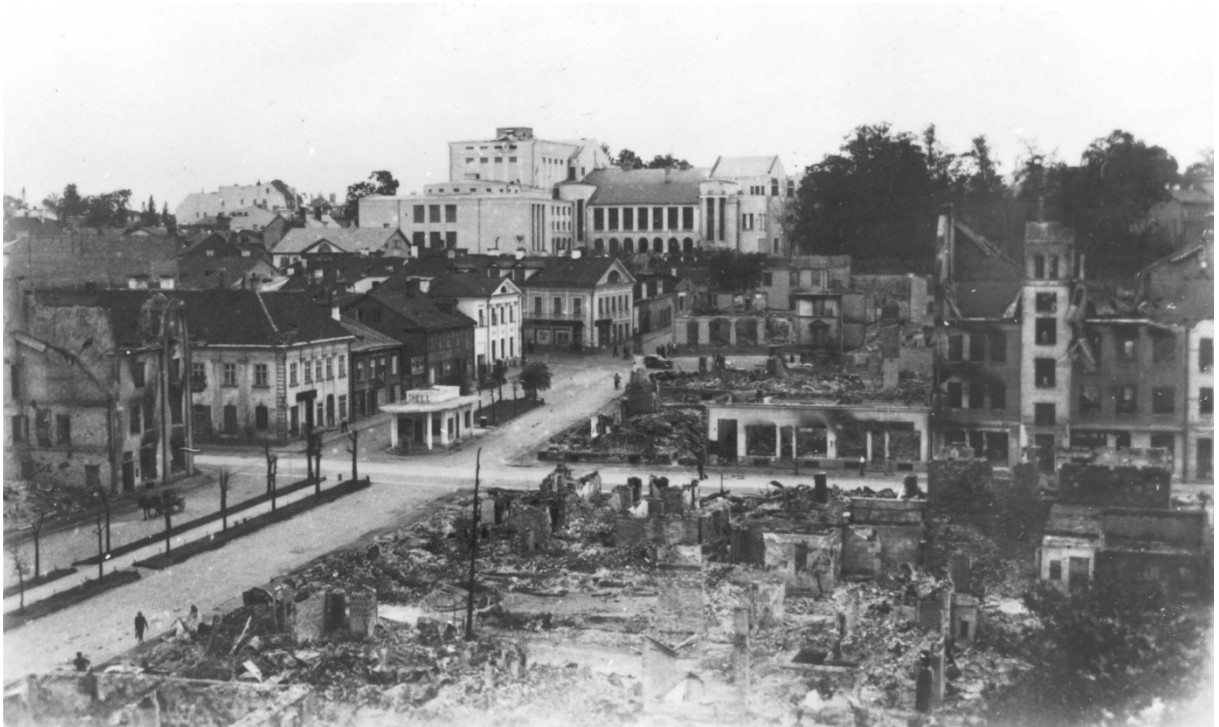
*Pilt 104. Uueturu ja Küüni, tookord Aleksandri tänava nurk pärast 1941. a pommitamist. Pildil on on kõik planeeringuala majad hävinud. Suuremad müürid pildi paremas servas on Aleksandri tn 7 üürimaja. Uueturu tänaval on tanklahoone, mis säilis veel pärast sõdagi. Pildistatud pritsimaja tornist – vaata võrdluseks Pilt 43.*

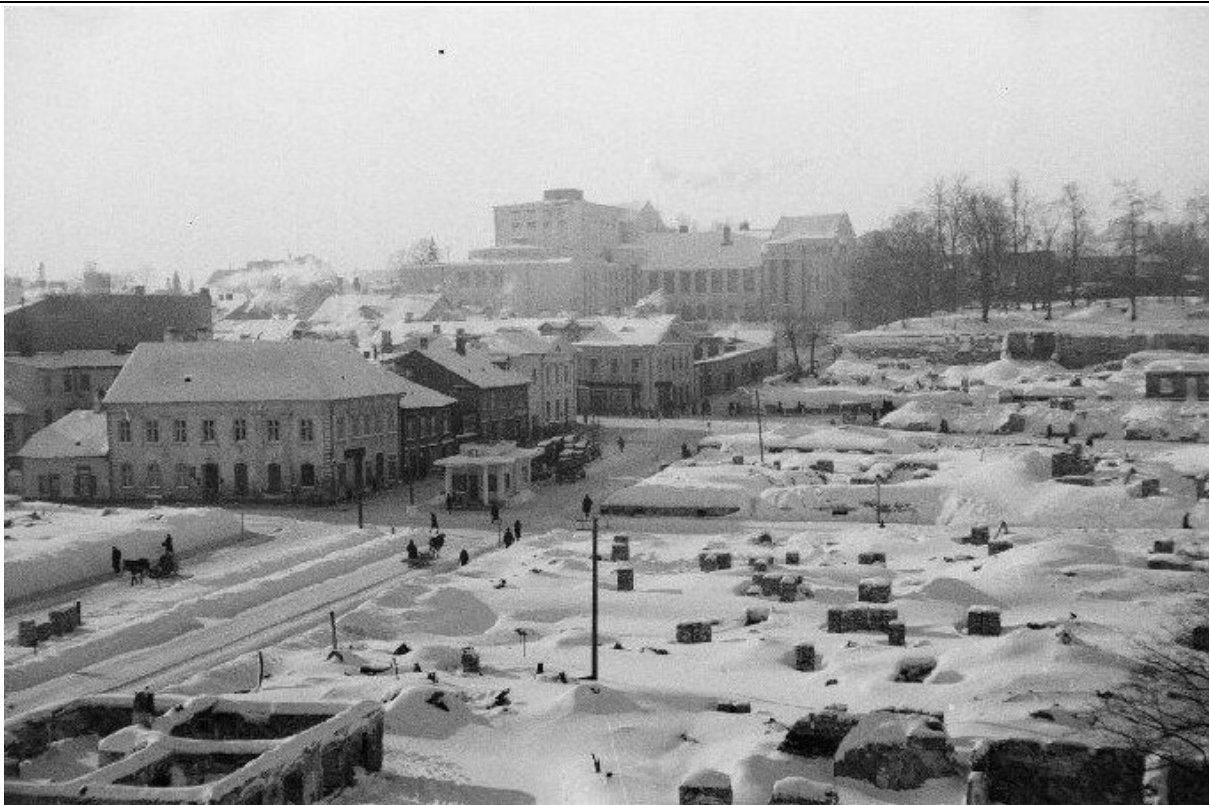
*Pilt 105. Uueturu ja Kõuni, tookord Aleksandri tänava nurk 1943. a veebruaris. Enamik varemeid on lammutatud ja ehitustellised virnastatud. Vaade pritsimaja tornist.*

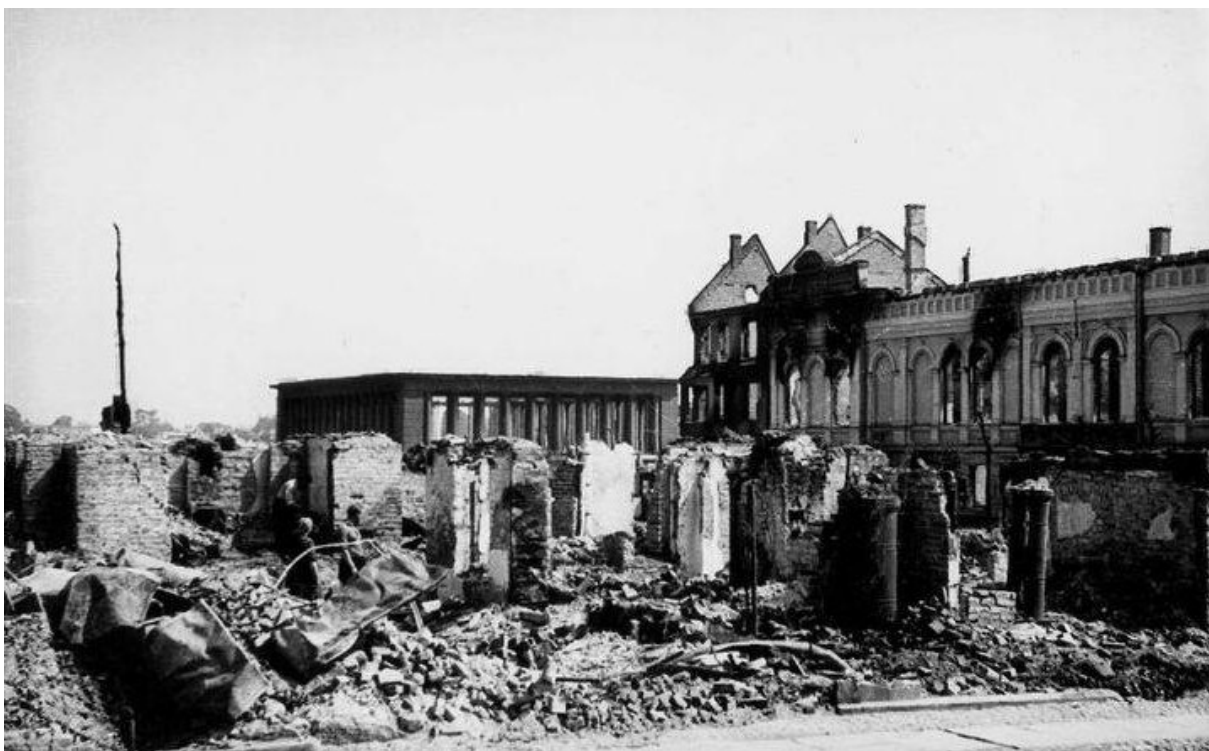
*Pilt 106. Kõuni (tookord Aleksandri) ja Uueturu tänava varemed pärast 1941. a pommitamist, vaade Kõuni (tookord Aleksandri) tänavalt. Otse ees turuhoone ja paremal linnakodanike seltsimaja Bürgermüsse müürid. Esimene taastati ja teine lammutati.*

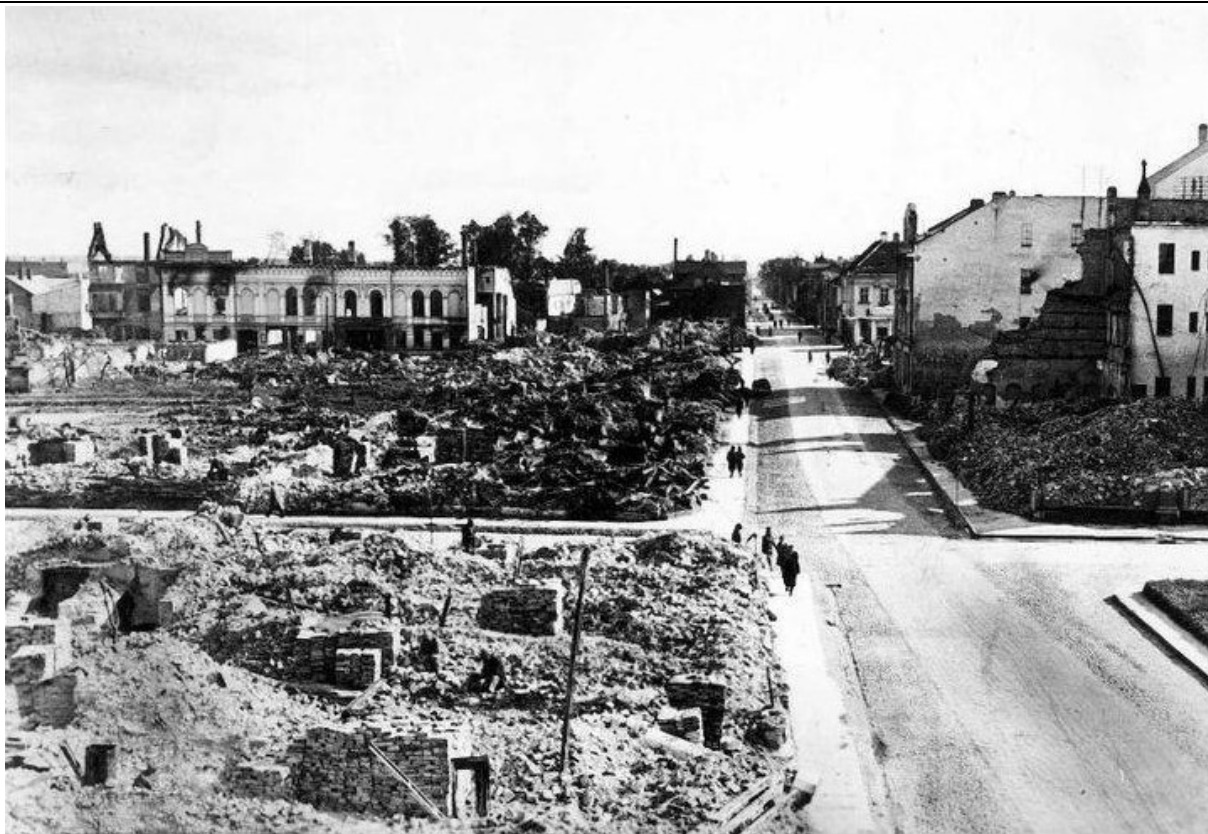
*Pilt 107. Küüni (tookord Aleksandri) ja Uueturu tänava varemmed pärast 1941. a pommitamist. Esiplaanil Kauba tänav, vasakul Bürgermüsse, paremal Aleksandri tn 7 üürimaja müürid.*

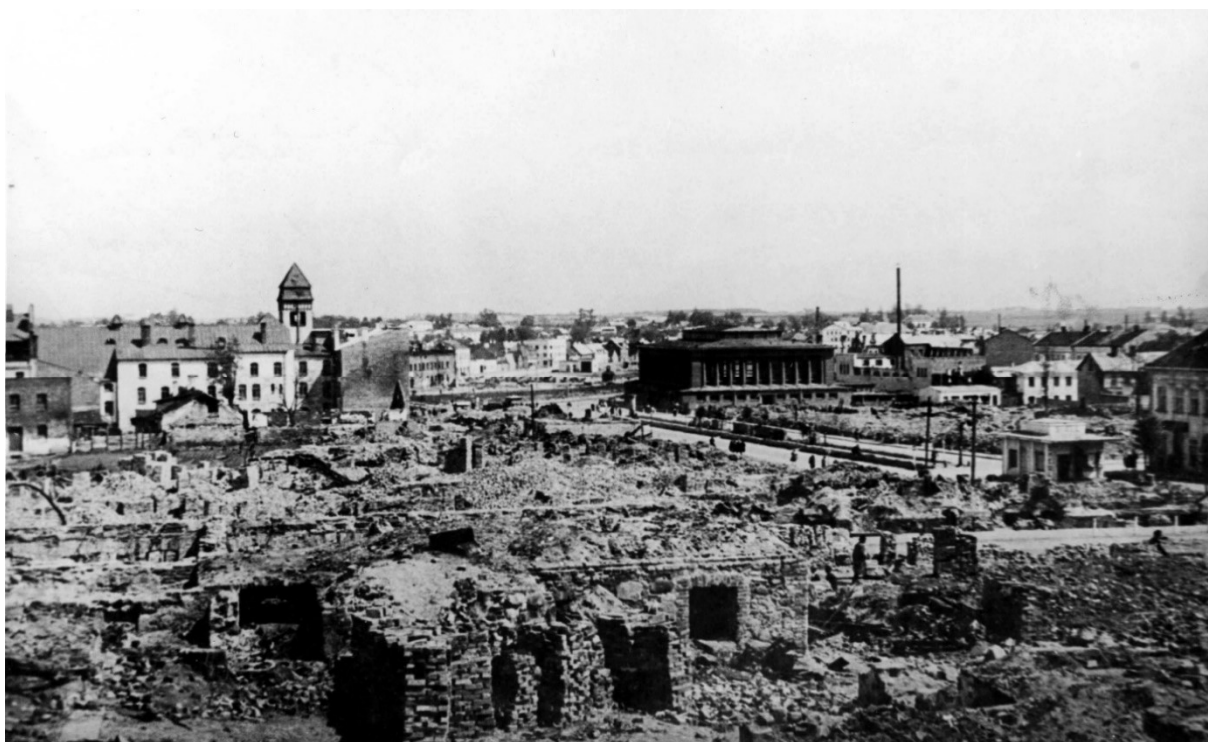
*Pilt 108. Vaade Promenaadi tänava, Küüni (tookord Aleksandri) tänava, Vabaduse puistee (tookord Söögiturg) ja Uueturu tänava varemetele enne 1944. a uut pommitamist. 1941. a pommitamisest püsti jäänud müürid on valdavalt lammutatud ja ehitustellised virnastatud. Säilinud on veel pritsimaja ja taastatud on turuhoone.*

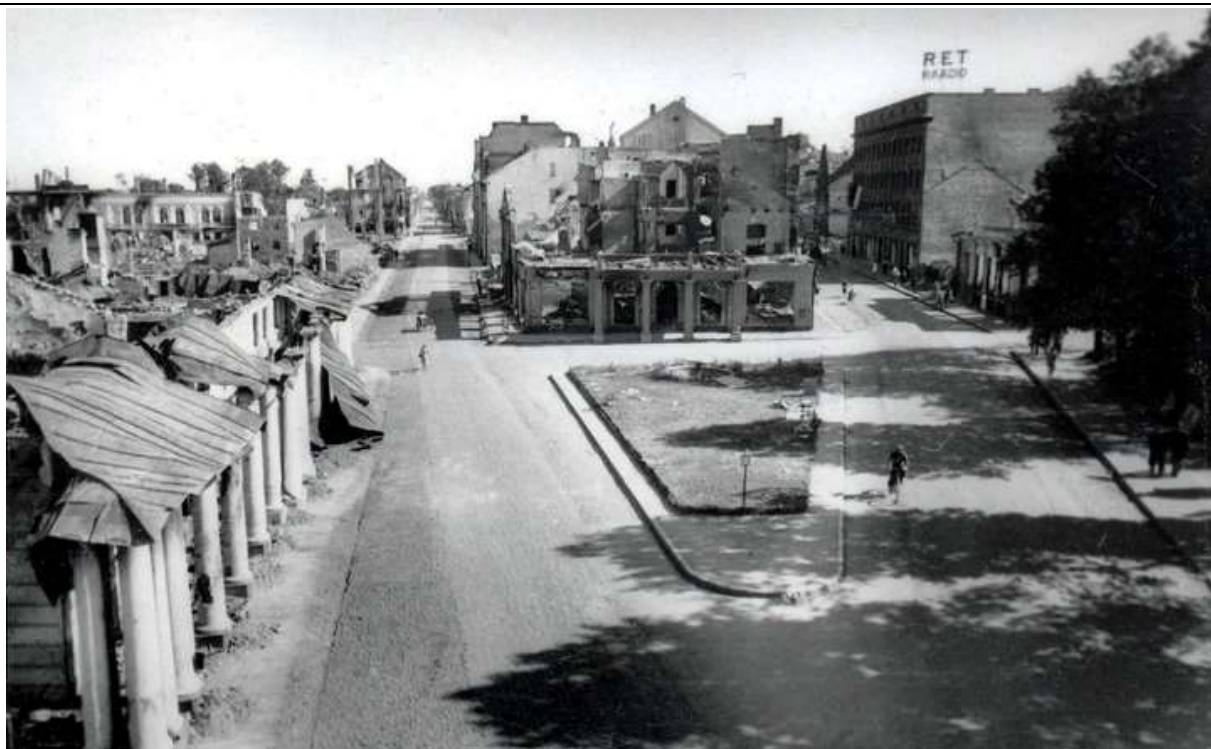
Pilt 109. Kaubahoov vasakul, Küüni (tookord Aleksandri) tänava ja Promenaadi tänava varemest pärast 1941. a pommitamist. Kaubahoovi sammastik ja müürid nagu ka Bürgermüsse müürid on veel püsti.

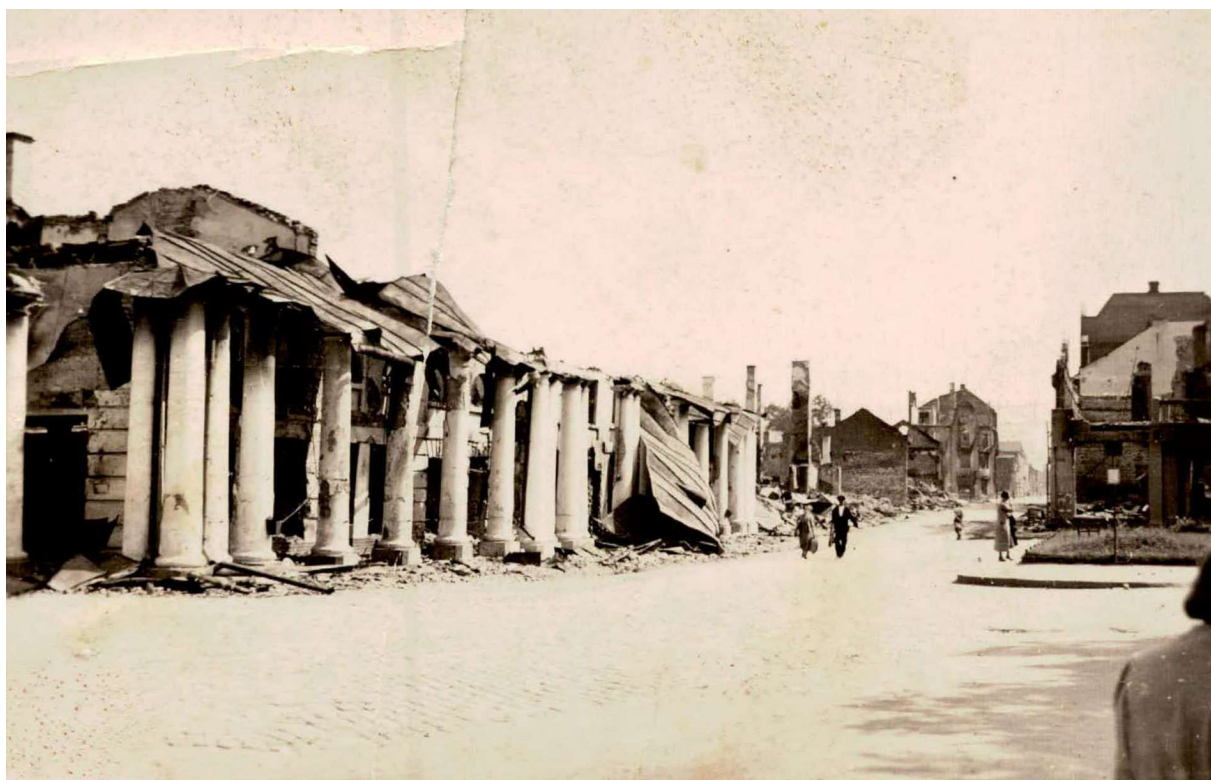
Pilt 110. Kaubahoov ja Küüni (tookord Aleksandri) tänava varemest pärast 1941. a pommitamist. Kaubahoovi sammastik ja müürid on veel püsti.

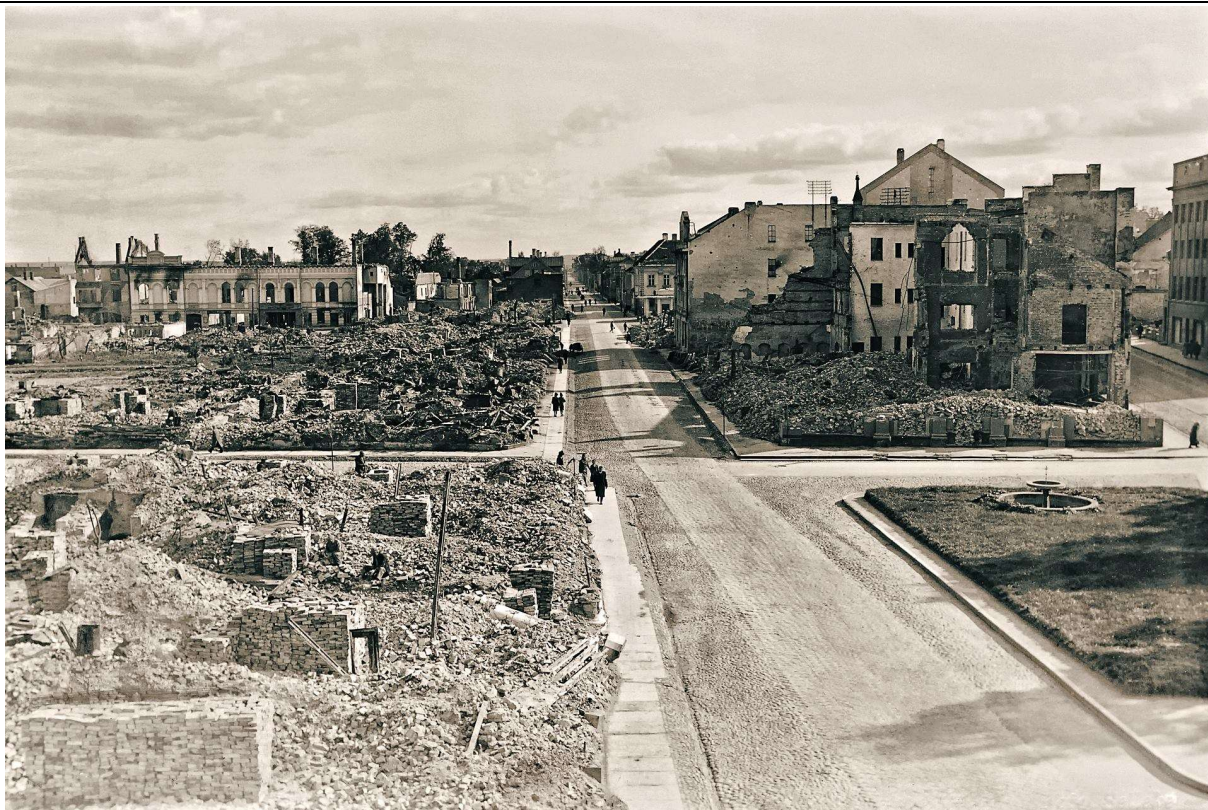
*Pilt 111. Kaubahoov ja Kүүini (tookord Aleksandri) tänav pärast varemete korrastamist 1942. a. Kaubahoovi sammastik ja müürid on lammutatud, Bürgermüsse ja Aleksandri tn 7 müürid on veel püsti. Säilinud on purskkaev Barclay platsi skvääril Kauba tänava ääres pildil paremal.*

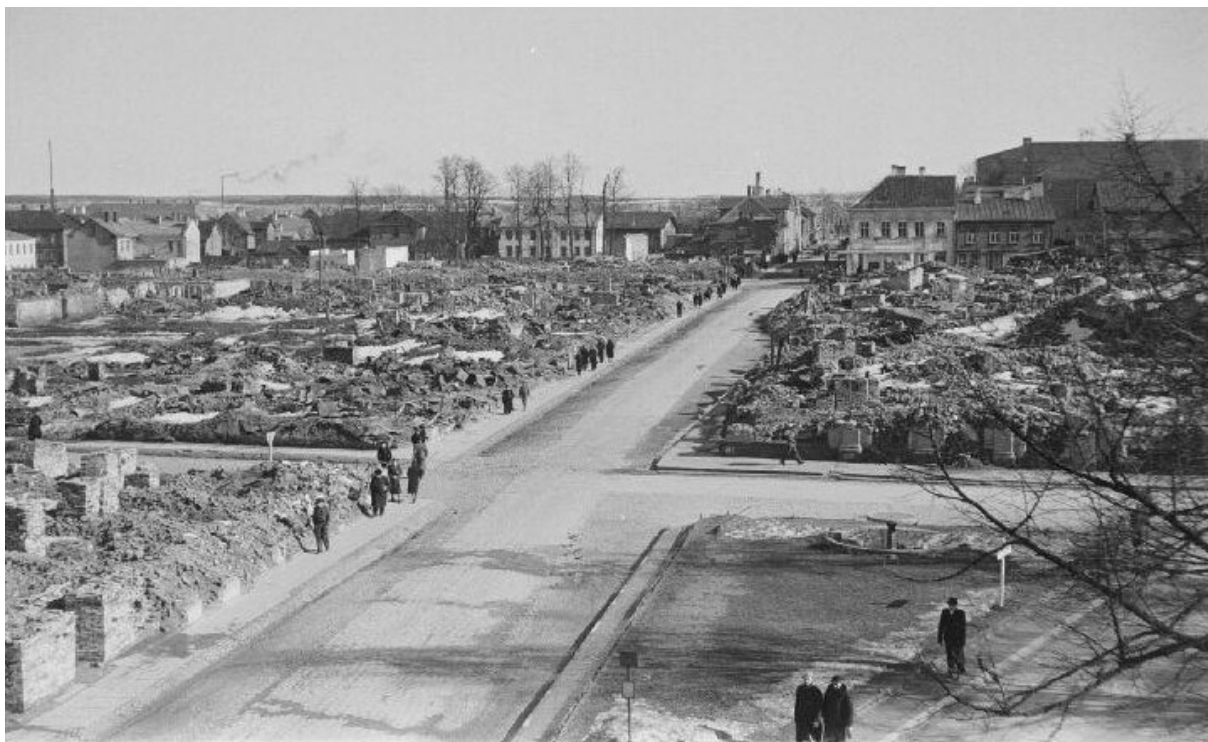
*Pilt 112. Kaubahoov ja Kүүini (tookord Aleksandri) tänav varemed pärast varemete korrastamist 1944. a. Kõik kõrgemad müürid on lammutatud. Säilinud on purskkaev pildi alumises paremas nurgas.*

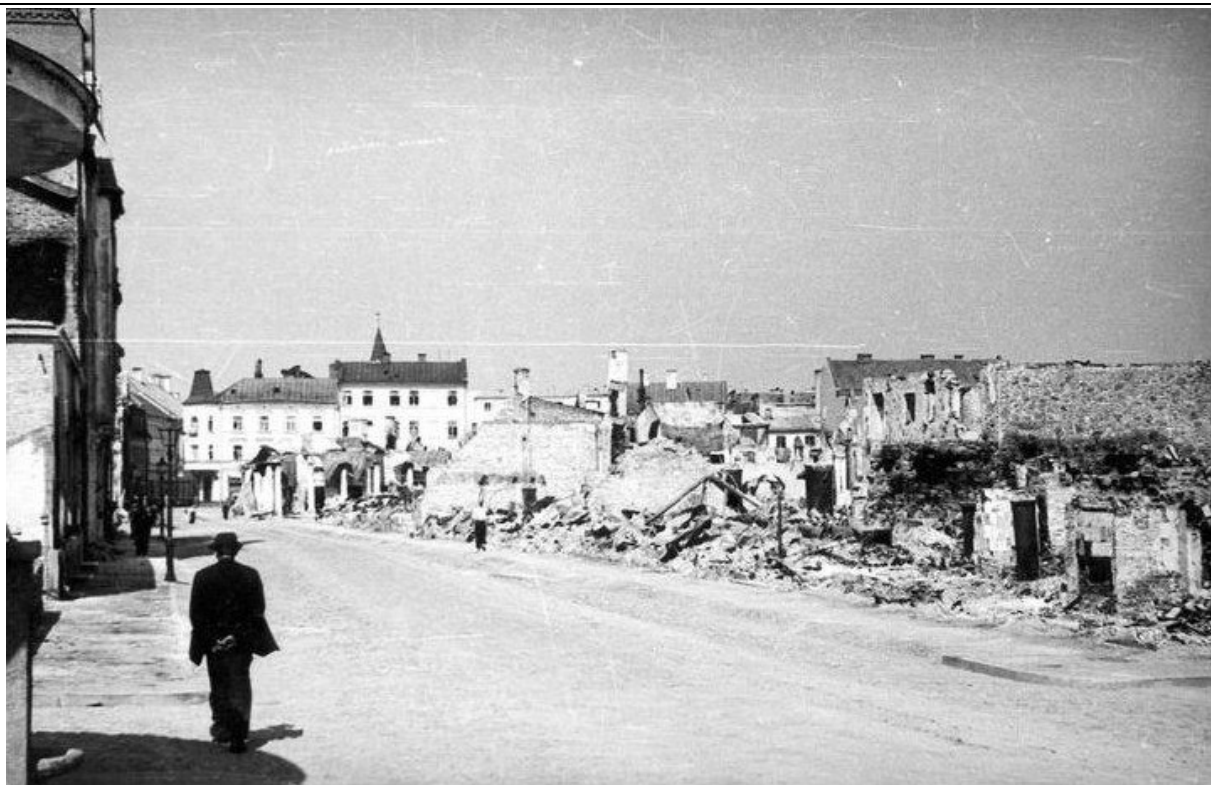
Pilt 113. Kõnnu (tookord Aleksandri) tänava varemed pärast 1941. a pommitamist. Vasakul pildi servas Aleksandri tn 7 müürid, otse ees kaubahoovi sammastik. Poe tänava hooned on veel säilinud.

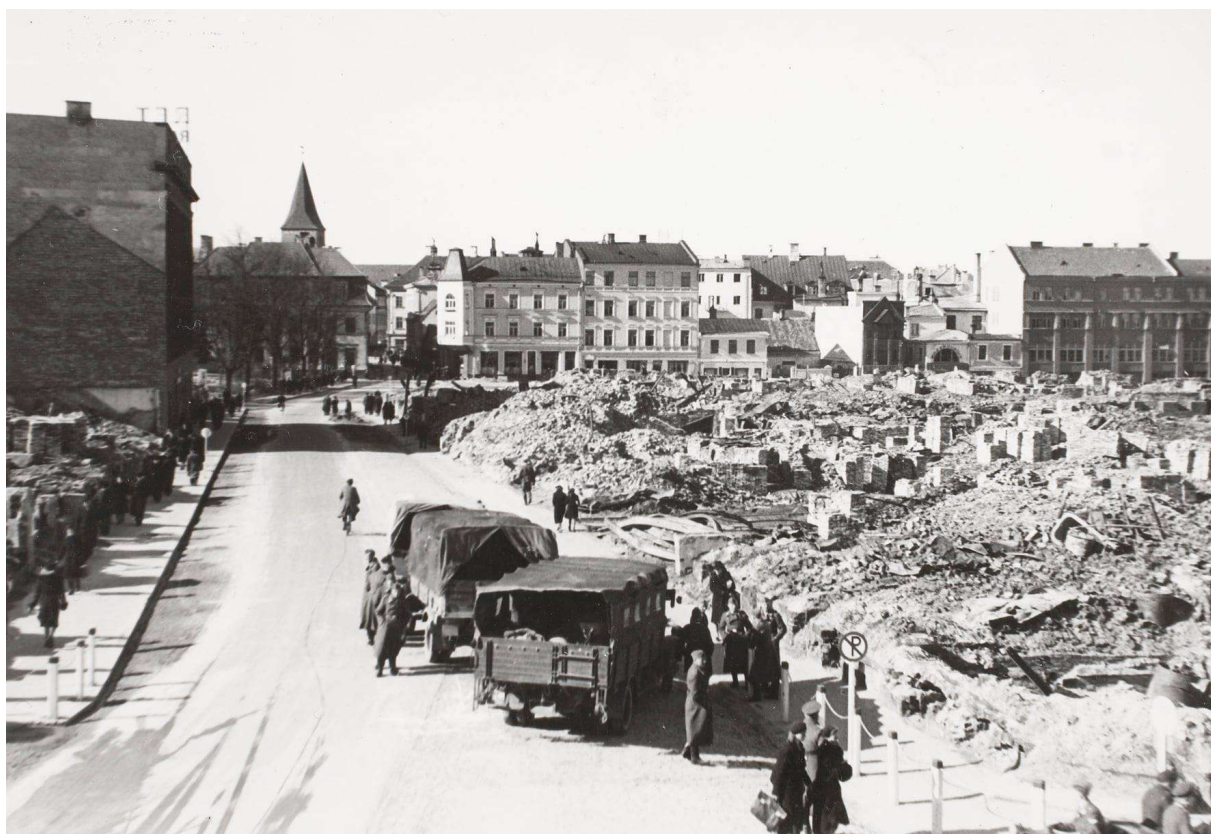
Pilt 114. Promenaadi ja Kõnnu (tookord Aleksandri) tänava varemed pärast varemete korrastamist 1941. a. Vasakul Promenaadi tn 5 säilinud hoone, kaubahoovi sammastik ja teised müürid on lammutatud. Poe tänava hooned on veel säilinud.

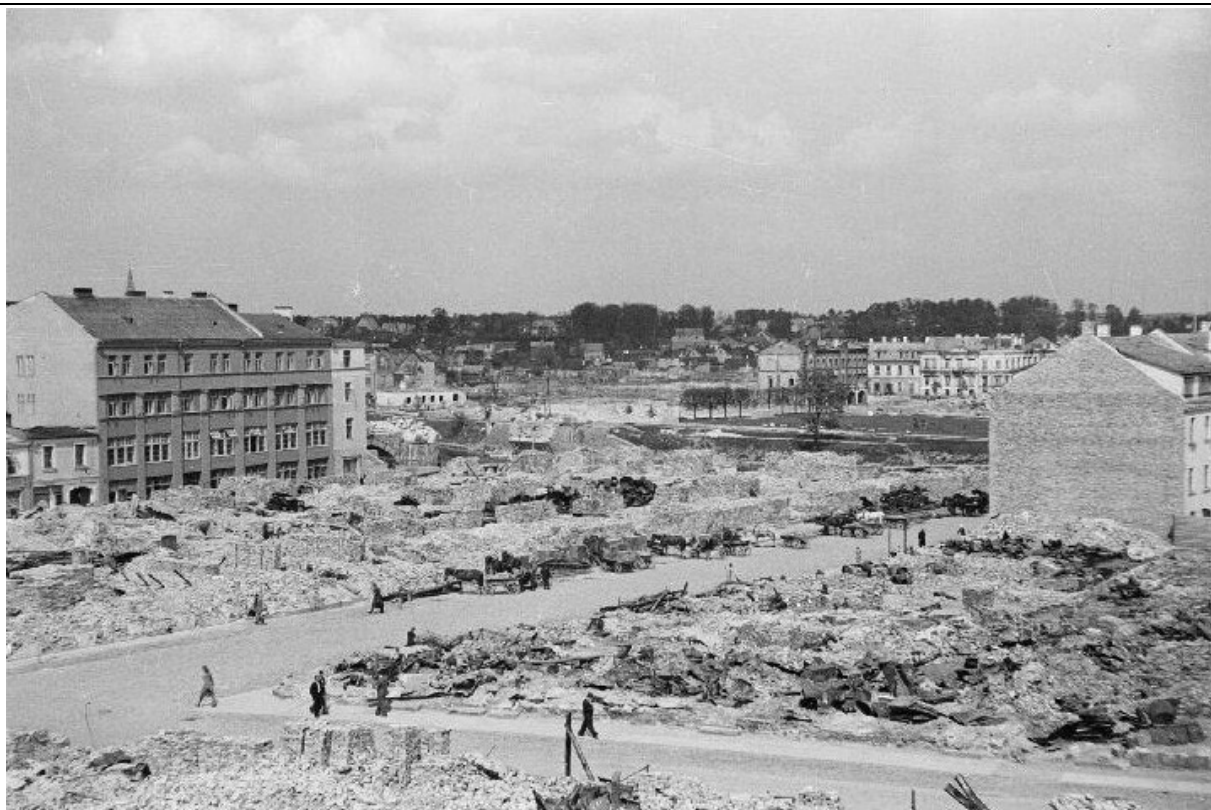
Pilt 117. Kaubahoovi lammutatud varemed Kauba tänava poolt, kus on säilinud ühe hoone müürid (sama hoone tervena vaata Pilt 31).
