## Südalinna kultuurikeskuse detailplaneeringu muinsuskaitse eritingimused

Tartu linn

Töö nr: 21072ET1

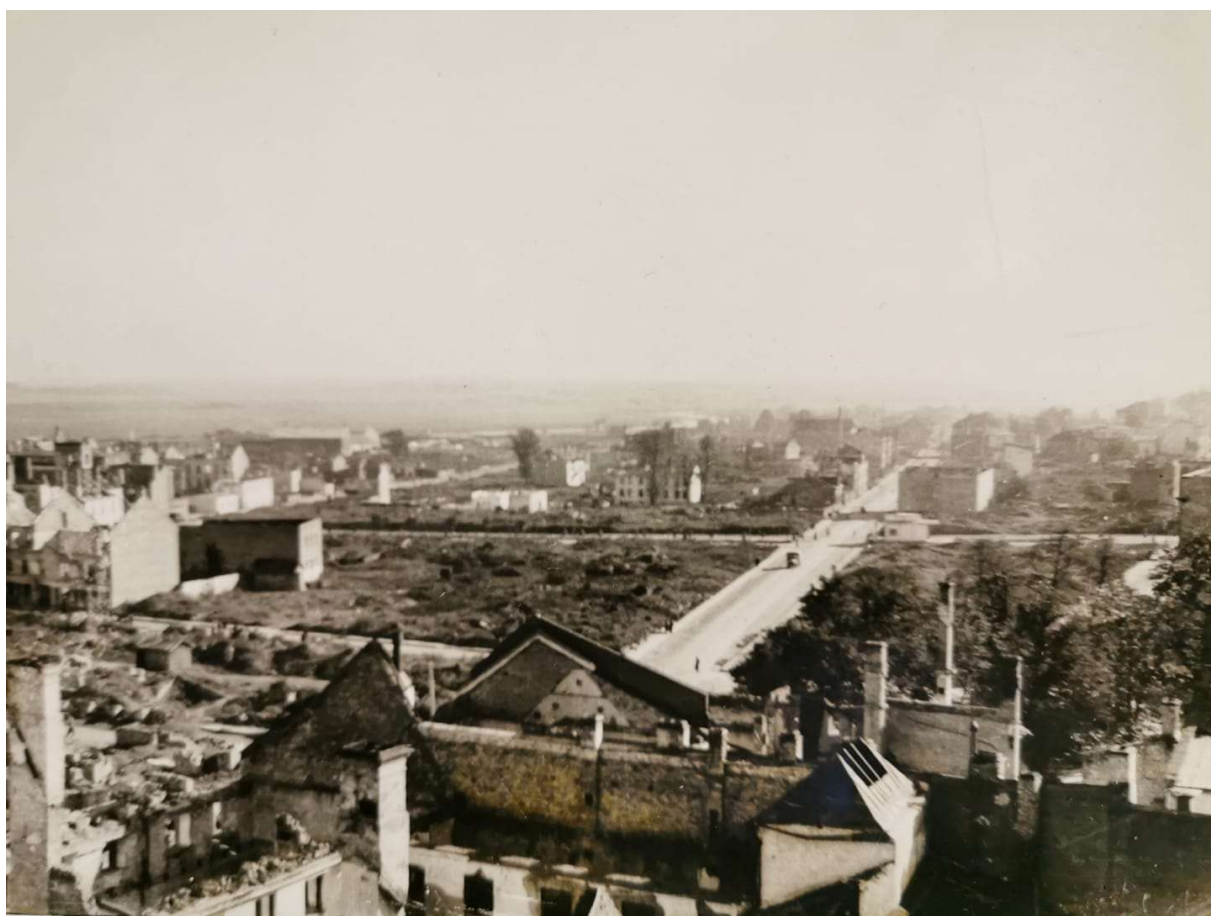
Pilt 118. Poe, Kauba, Kööri (tookord Aleksandri), Ueturu ja Promenaadi tänava varemed 1945. a. Kauba tänaval on säilinud mõned müürid, mis hiljem lammutati. Vaade raekoja tornist.

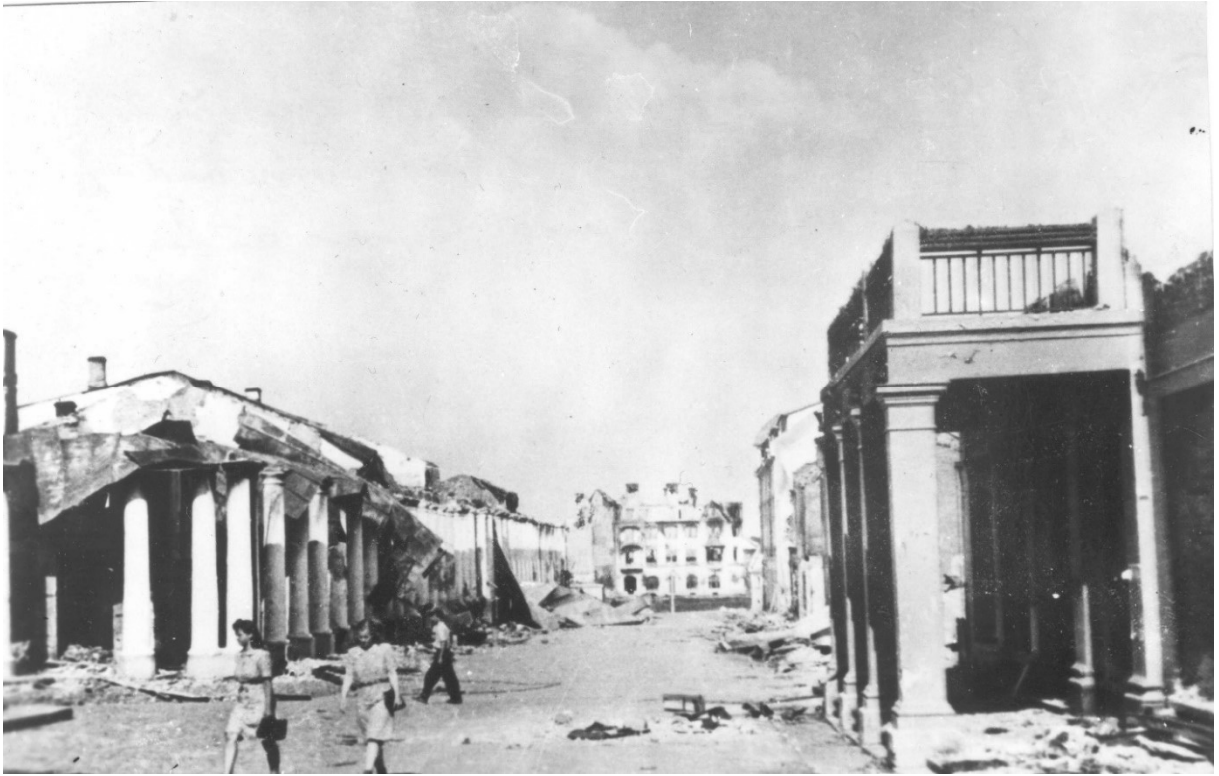
*Pilt 119. Varemed Kauba tänaval, vasakul kaubahoov, paremal maakonnavalitsuse maja pärast 1941. a pommitamist vaadatuna Promenaadi tänavalt. Otse ees paistavad hotelli Ankur varemed Emajõe vasakkaldal. Kaubahoovi sammastikud ja müürid on veel püsti.*

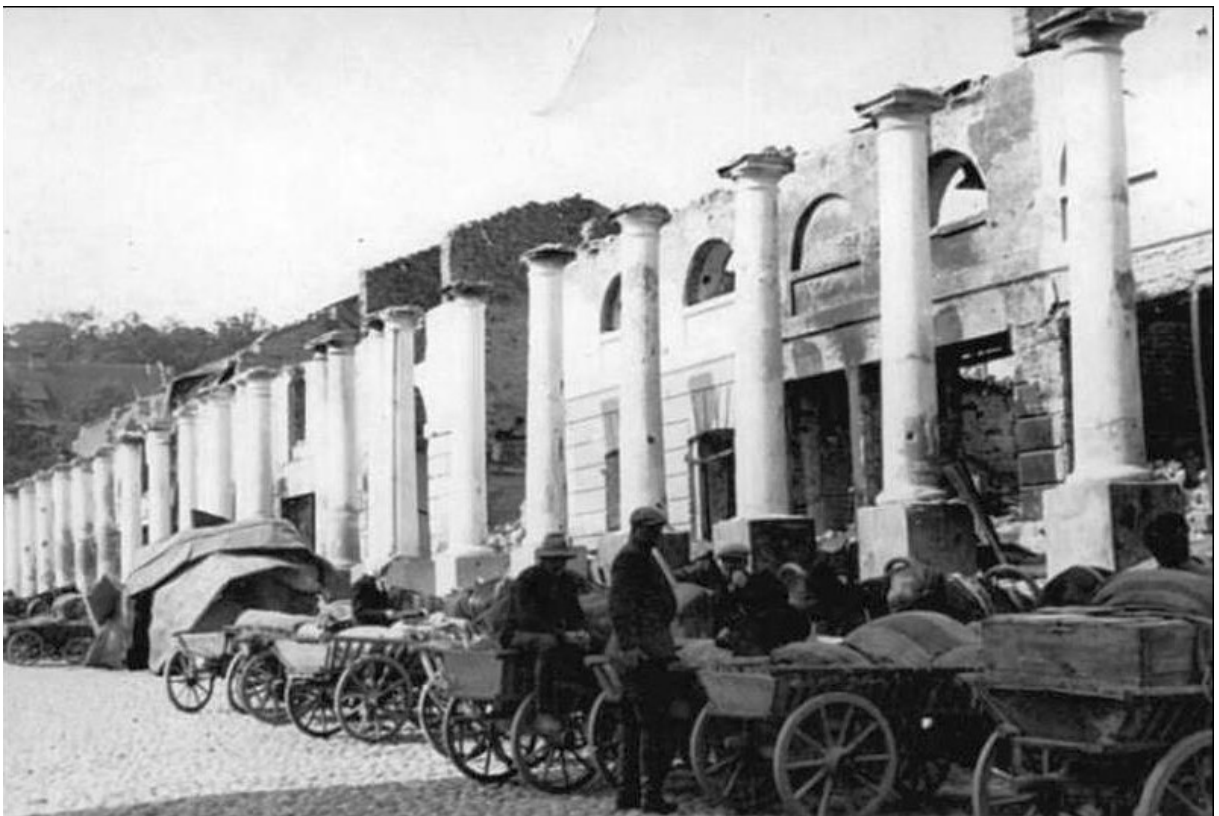
*Pilt 120. Kaubahoovi varemed Kauba tänaval pärast 1941. a pommitamist vaadatuna jõe poolt. Kaubahoovi sammastikud ja müürid on veel püsti.*

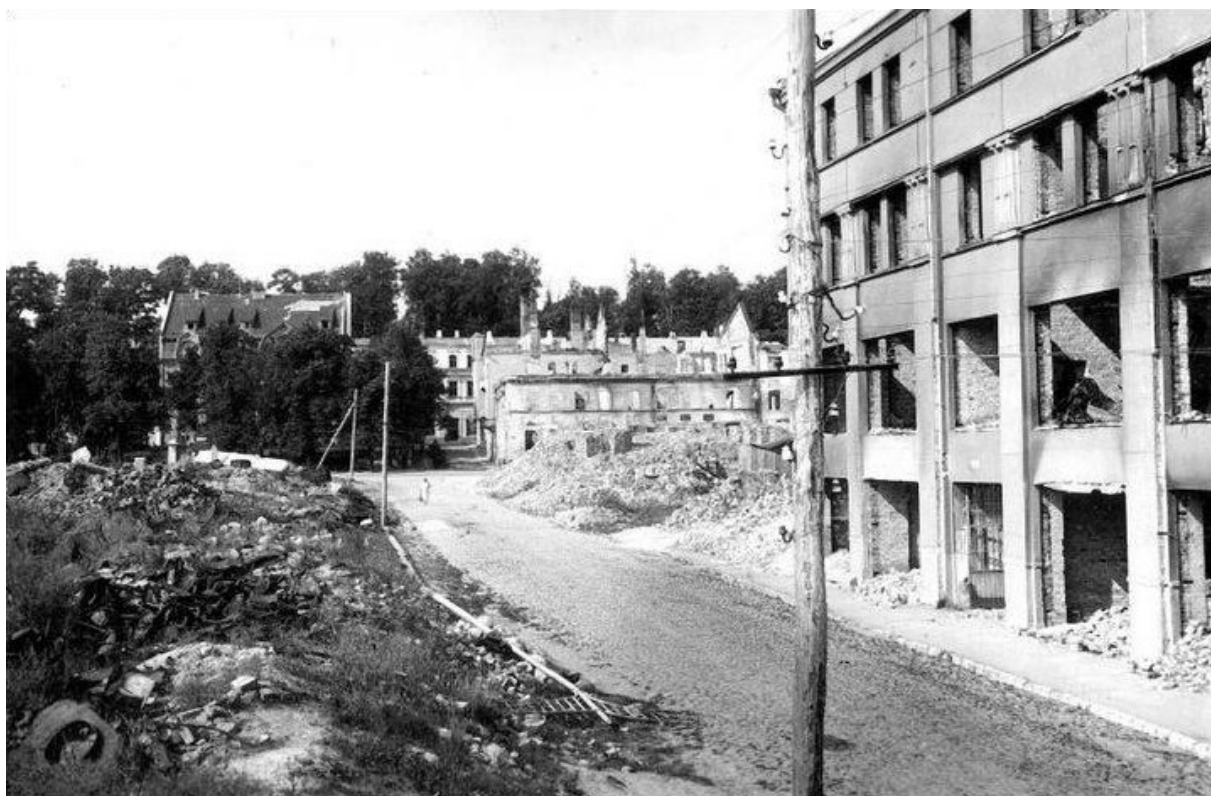
Pilt 122. Kaubahoovi ja Poe tänava hoonete varemed pärast 1944. a pommitamist. Poe tänaval on säilinud vaid Poe tänava ja Vabaduse puistee nurgamaja müürid. Kaugemal paistavad Küüni tänava majade müürid (tänap Küüni tn 3 // 5).

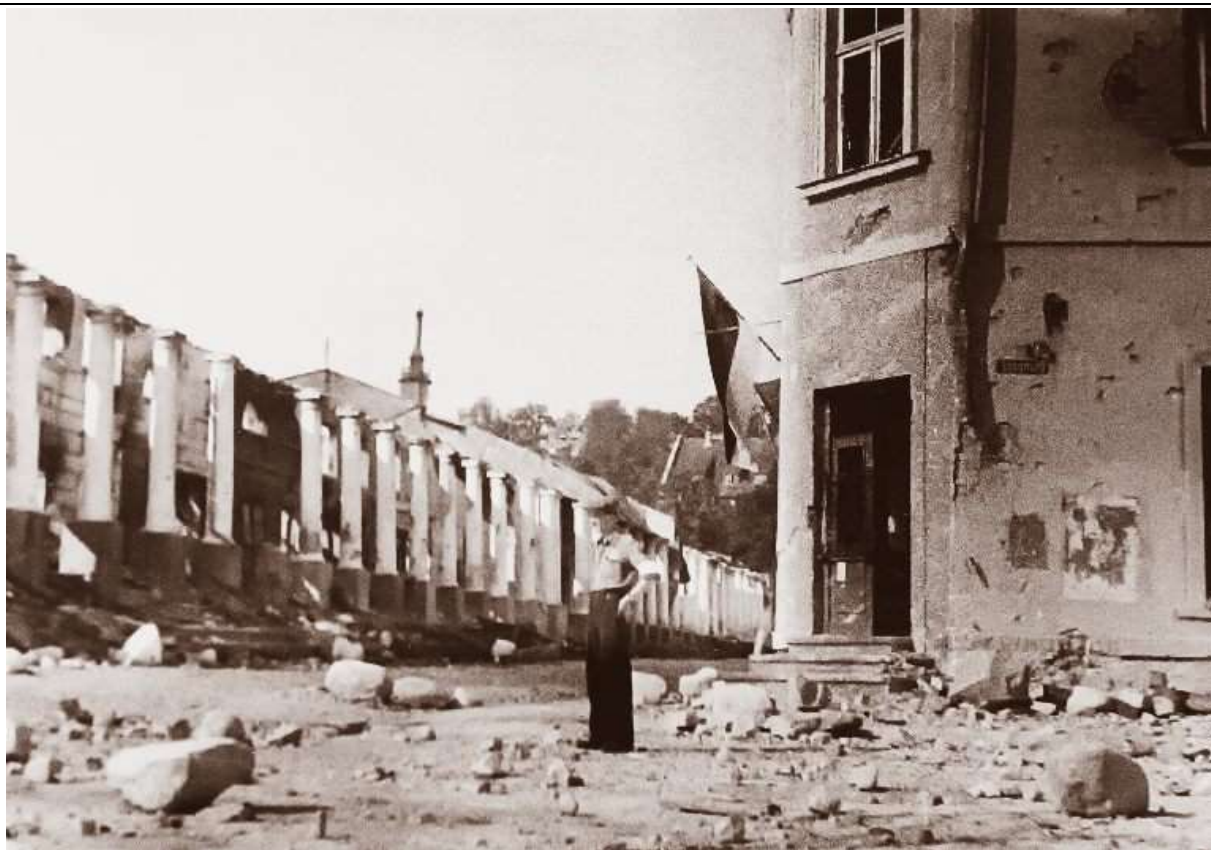
Pilt 125. Kaubahoovi varemete Poe tänava poolne külg pärast 1941. a pommitamist. Kaubahoovi sammastikud ja müürid on veel püsti. Poe tänava majal lehvib Eesti lipp.

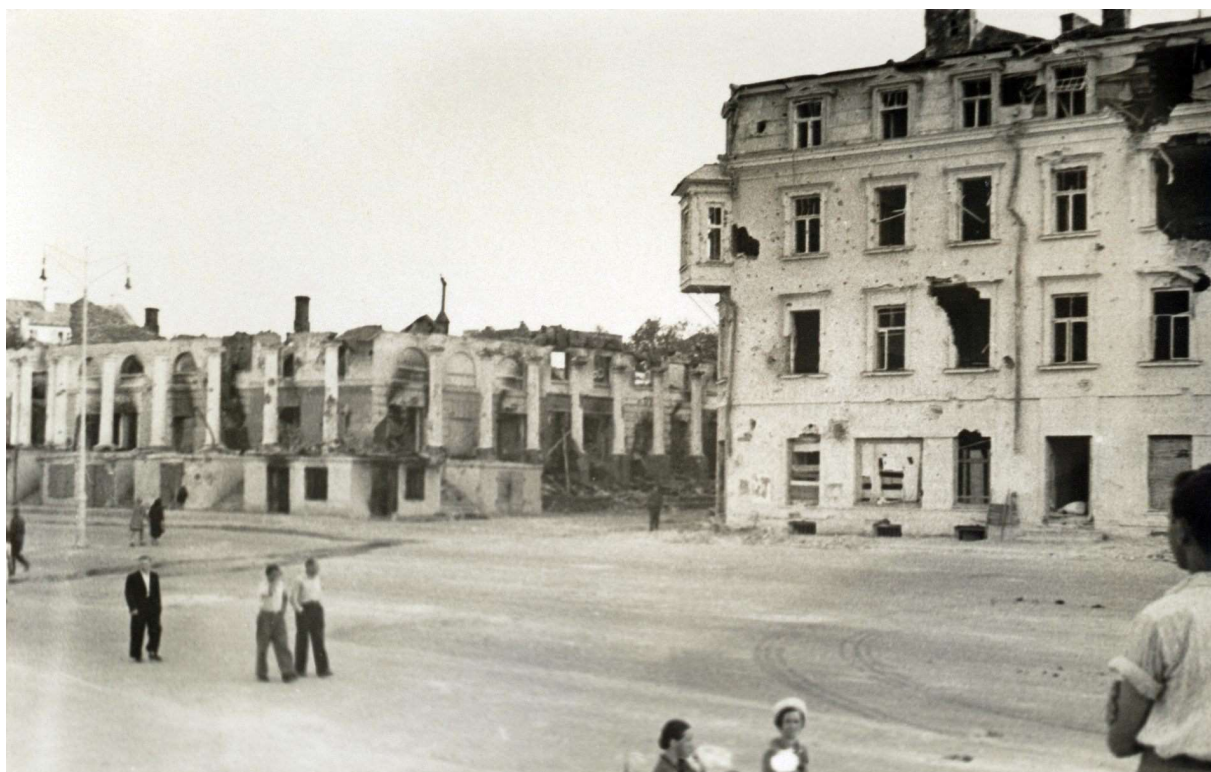
Pilt 126. Kaubahoovi varemete jõe poolne ja Poe tänava poolne külg 1941. a pärast pommitamist. Kaubahoovi sammastikud ja müürid on veel püsti. Poe tänava ja Vabaduse puiestee nurgamaja on saanud kahjustusi peamiselt kivisilla õhkulaskmisest.

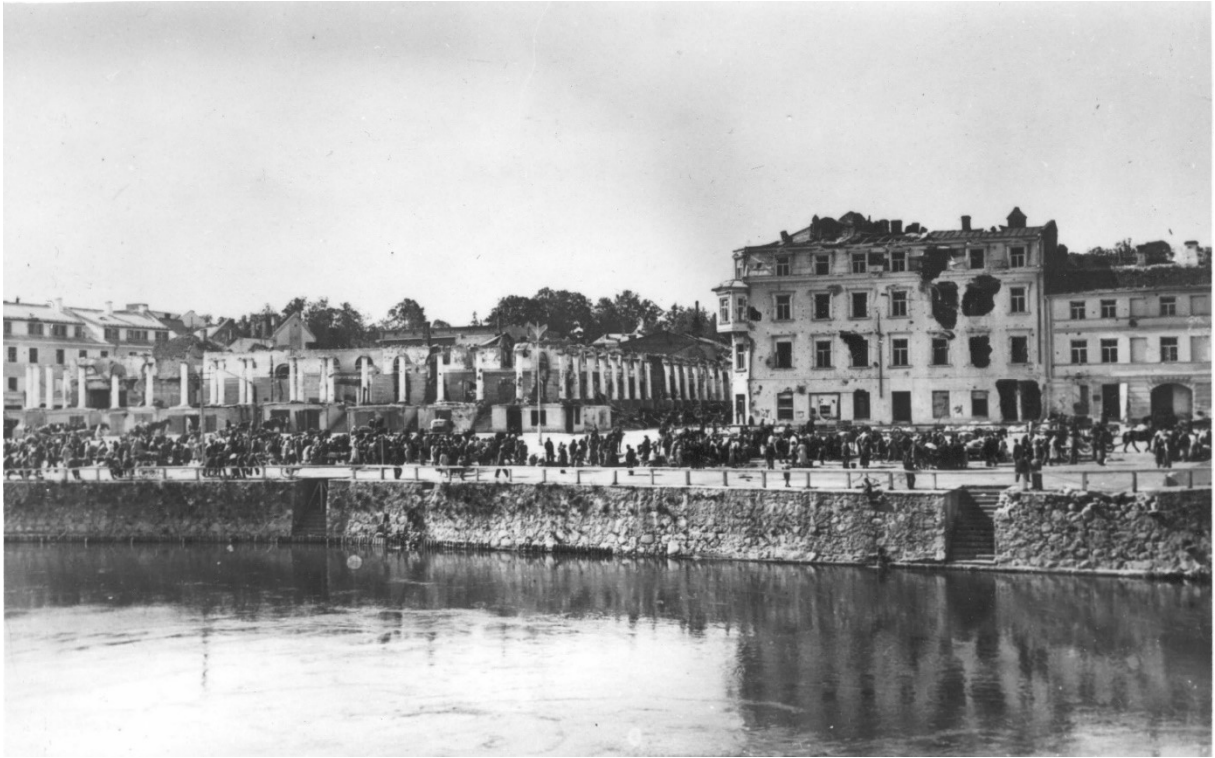
*Pilt 127. Vabaduse puistee ning kaubahoovi varemete jõe poolne ja Poe tänava poolne külg 1941. a pärast pommitamist. Kaubahoovi sammastikud ja müürid on veel püsti. Säilinud on veel Vabaduse puistee ja Kauba tänava nurgahoonestus. Poe tänava ja Vabaduse puistee nurgamaja on saanud kahjustusi peamiselt kivisilla õhkulaskmisest.*

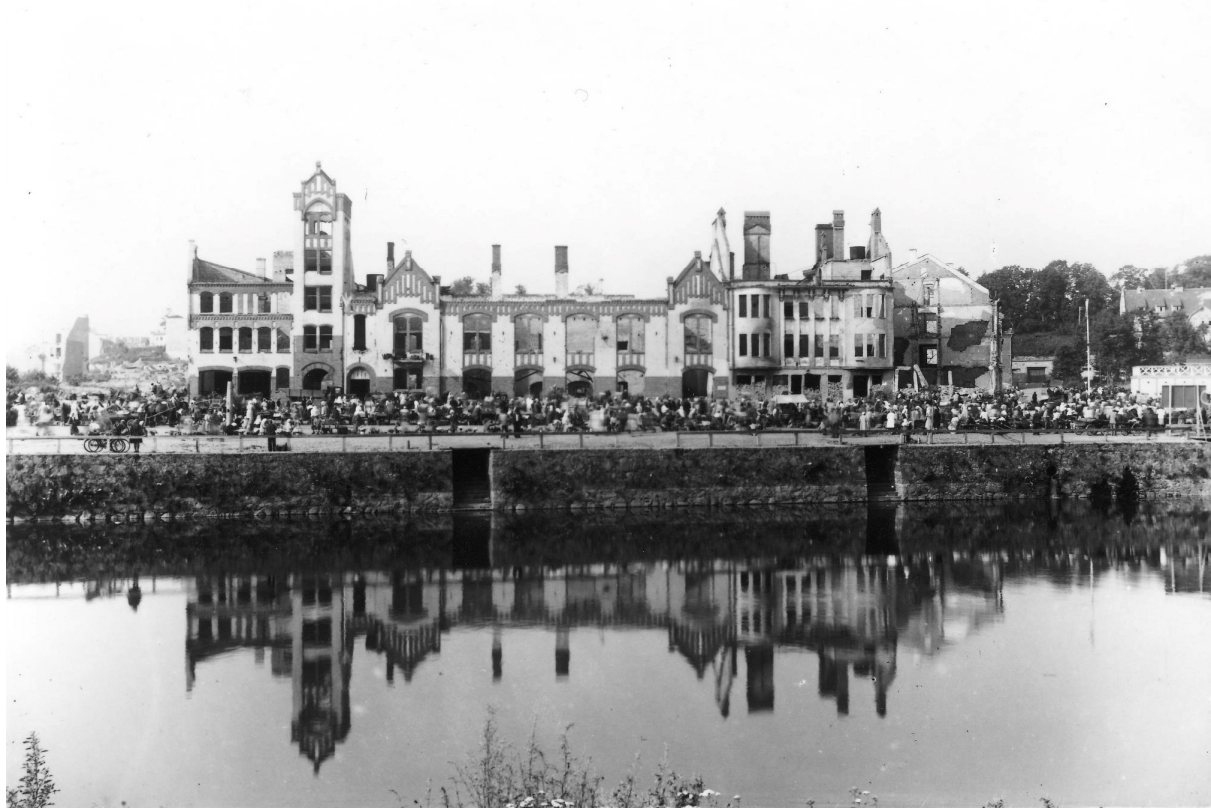
Pilt 129. Vabaduse puiestee ja Kauba tänav koos pritsimaja ja endise Karl Holsti kaubamaja varemetega 1944. a. Kõik nende hoonete müürid lammutati pärast sõda ja tasandati tänaseks haljasalaks.

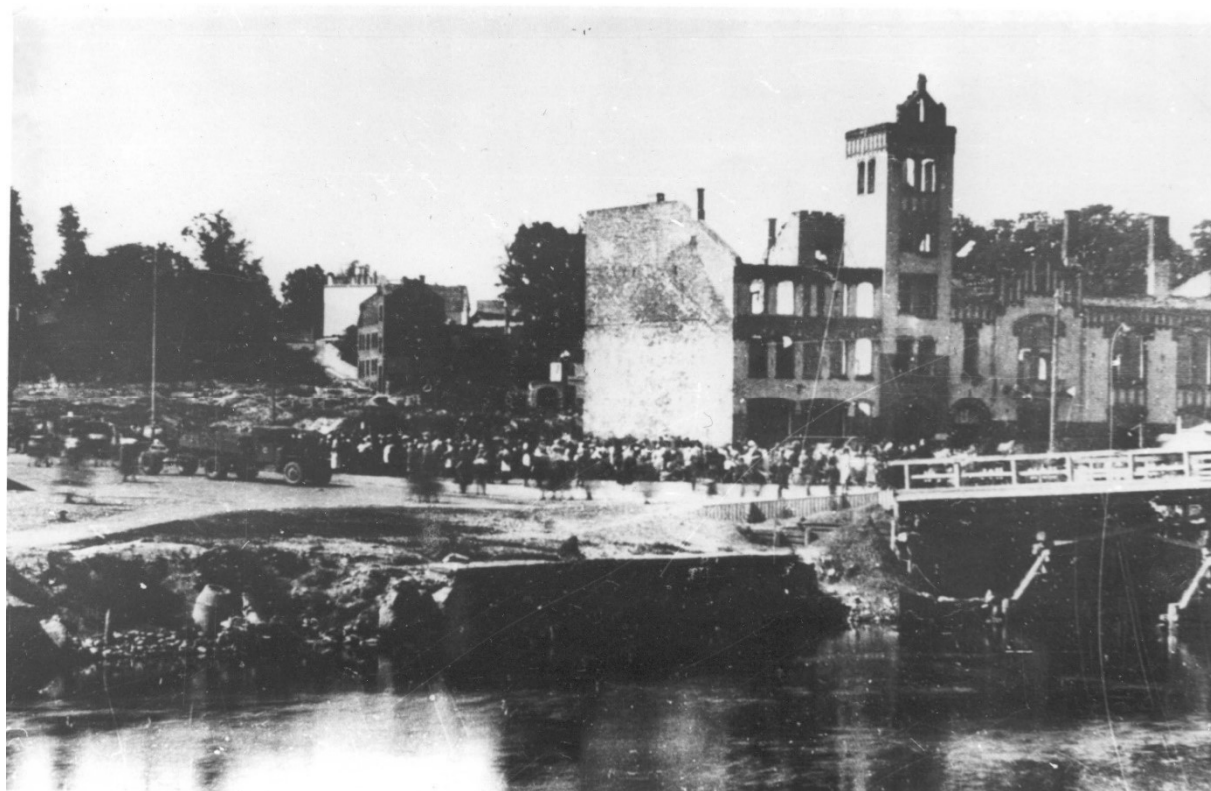
Pilt 130. Vabaduse puiestee pritsimaja varemetega 1946. a, enne müüride lammutamist. Hoonete müürid lammutati pärast sõda ja tasandati tänaseks haljasalaks.

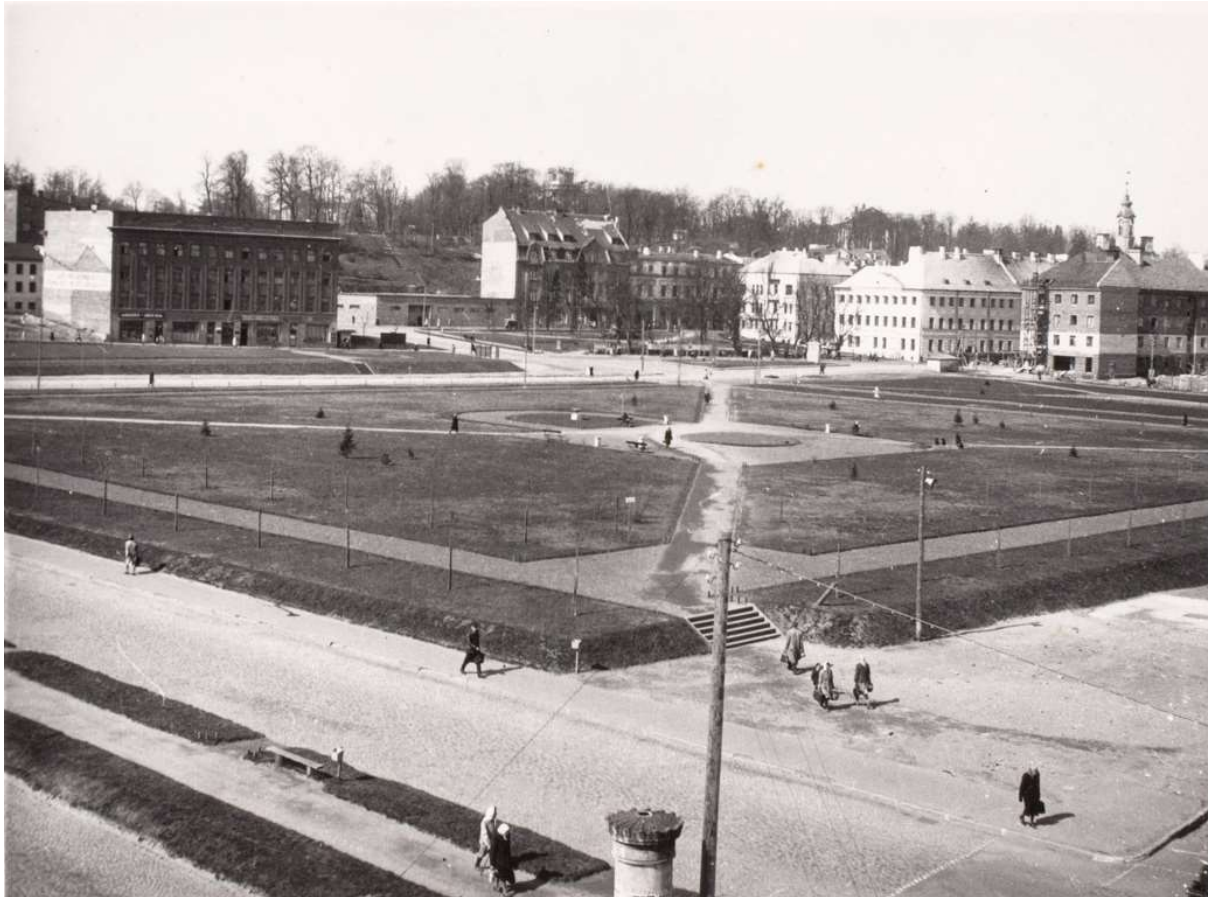
Pilt 141. Uueturu tänava ja Vabaduse puiestee nurk pärast varemete tasandamist ja haljasala rajamist 1951. a, autor Hudu Rips. Haljasalad rajati ilma projektita diagonaalsete teedega kergesti läbikäidavaks. Pildistatud turuhoone katuselt. Allikas: ERM Fk 1198:3.

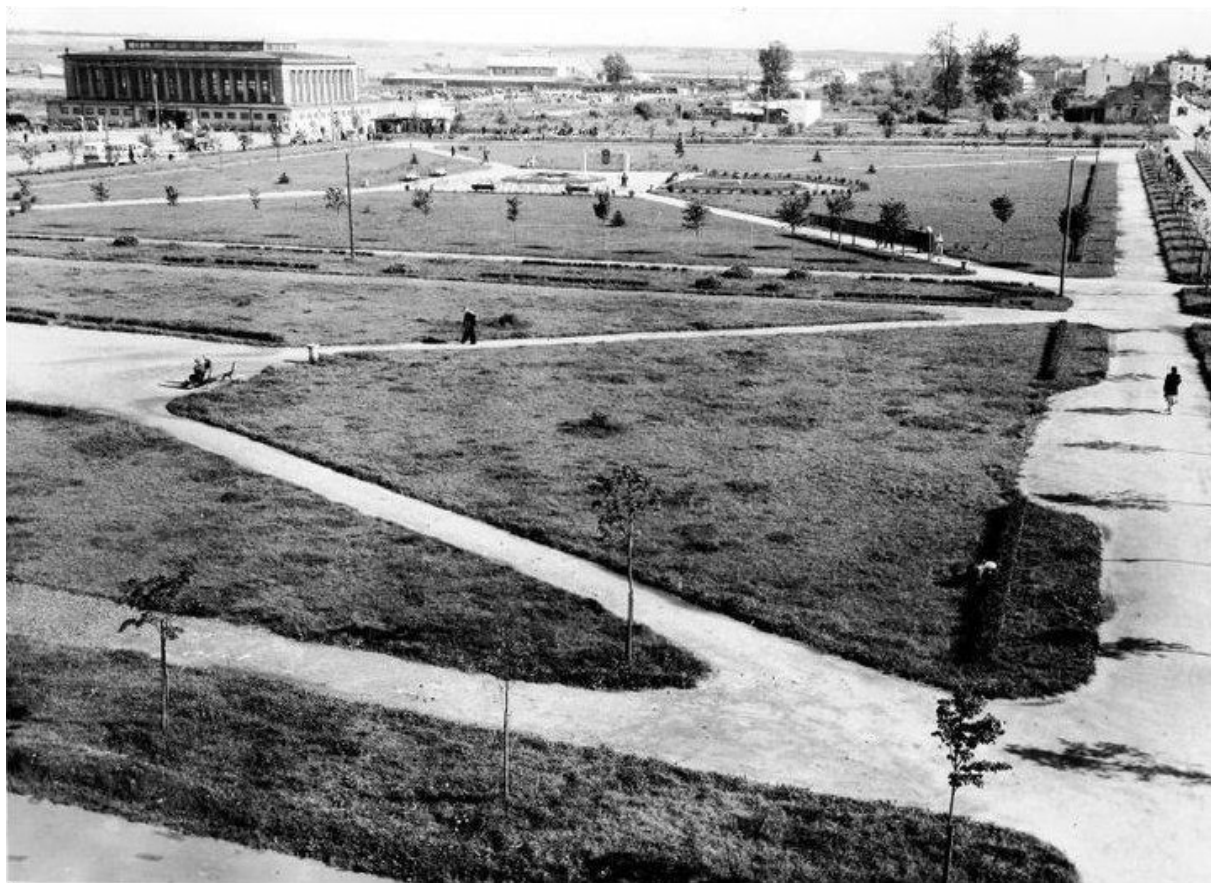
Pilt 146. Planeeringuala pärast varemete tasandamist ja haljasalade rajamist 1953. a. Haljasalad rajati ilma projektita diagonaalsete teedega kergesti läbikäidavaks.

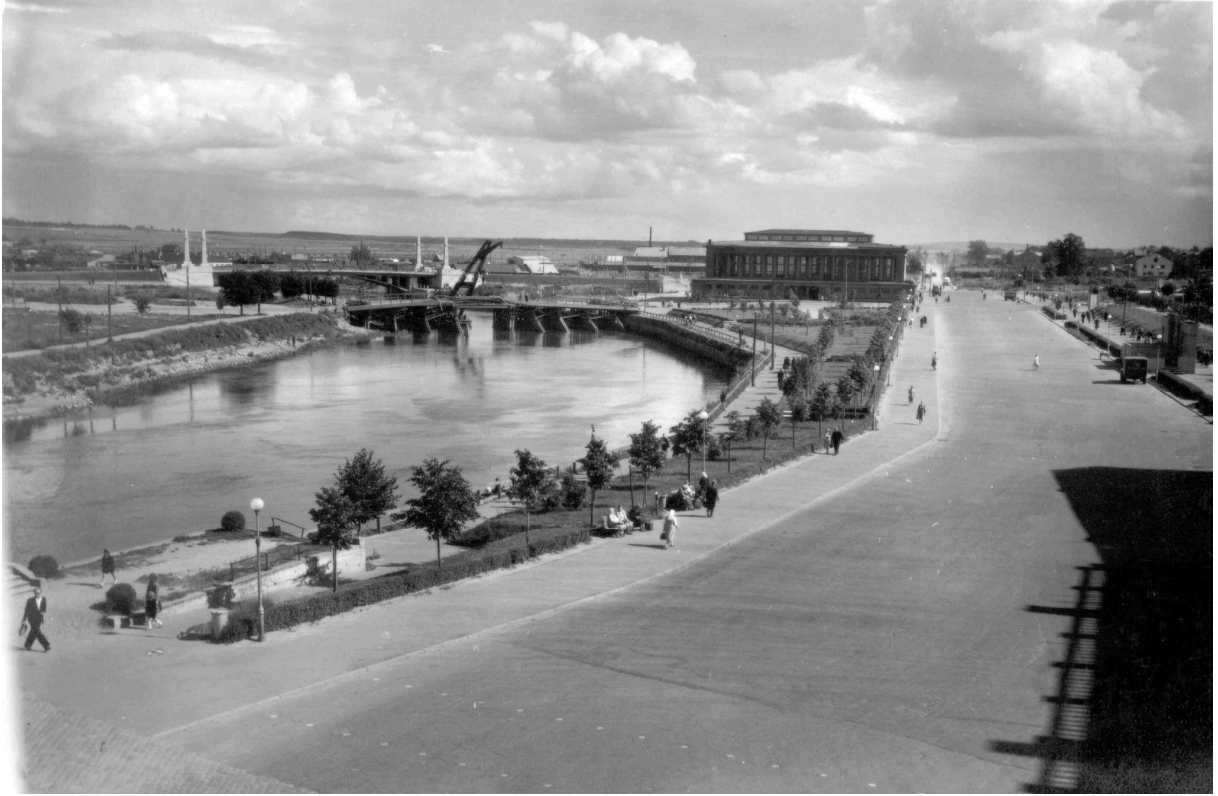
Pilt 151. Tänapäevane Vabaduse puiestee 1957. a pärast jõeäärse ala haljastamist. Vabaduse puiestee on ehitatud laiemaks (enne sõda oli Uueturu tänava ja Vabaduse puiestee nurgahoonestus jõele lähemal, vaata Joonis 20), kuid on siiski kitsam tänasest laiuusest – kõnnitee ja sõidutee vahel on põõsastega haljasriba, kus täna on parkimiskohad ja bussipeatas. Valminud on Võidu sild ning seetõttu lammutatakse ajutist puitsilda.

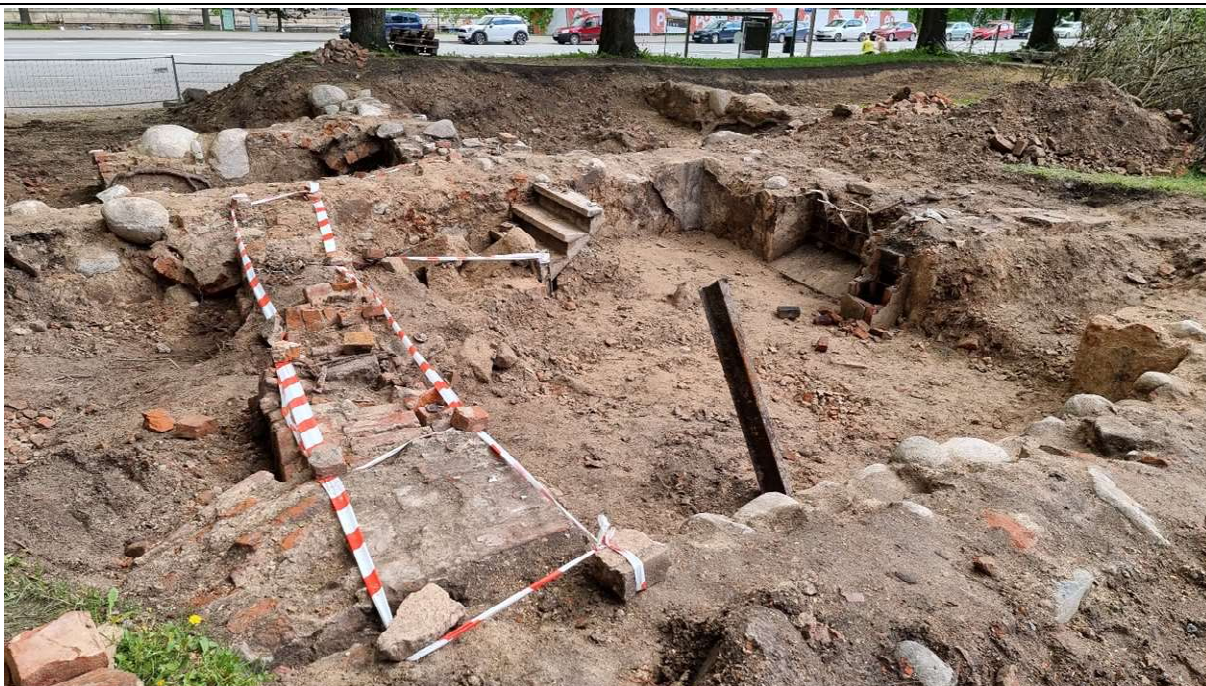
Pilt 170. Planeeringualale Poe tänava ja Vabaduse puiestee nurgale 2021. a kaldtee ehitamise käigus välja kaevatud kaubahoovi müürid. Vaade Vabaduse puiestee suunas. Pilt Mart Hiob 22.05.2021.

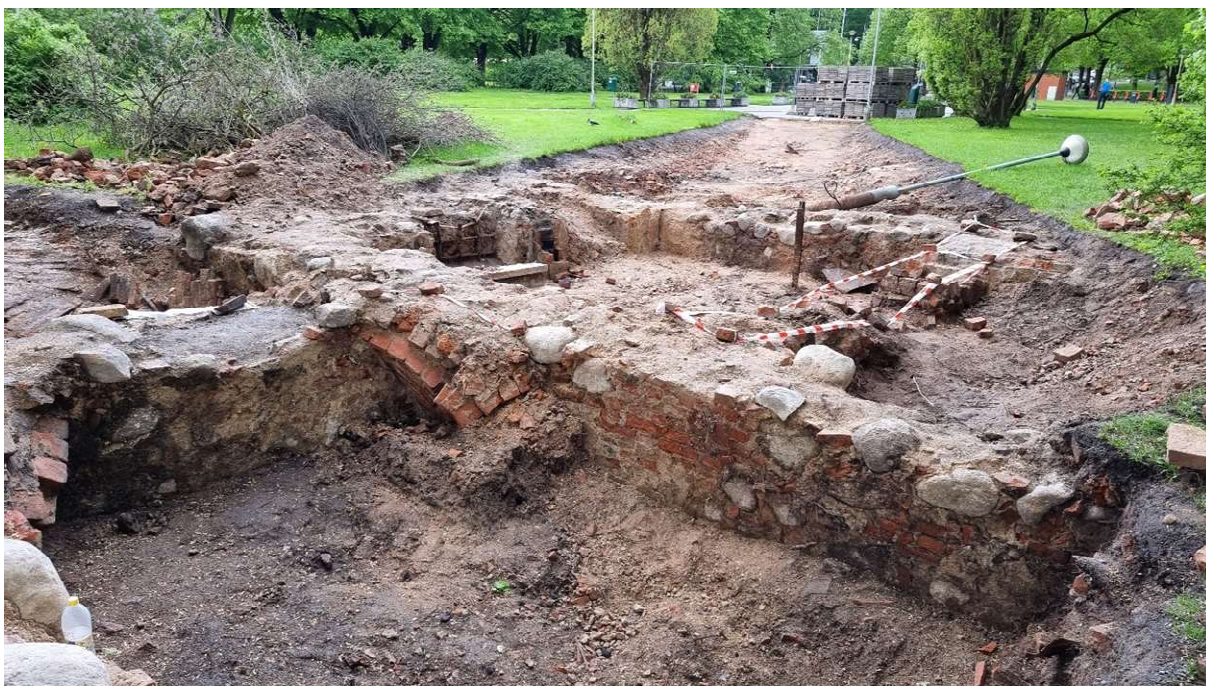
Pilt 171. Planeeringualale Poe tänava ja Vabaduse puiestee nurgale 2021. a kaldtee ehitamise käigus välja kaevatud kaubahoovi müürid. Vaade Vabaduse puiestee suunalt. Pilt Mart Hiob 22.05.2021.

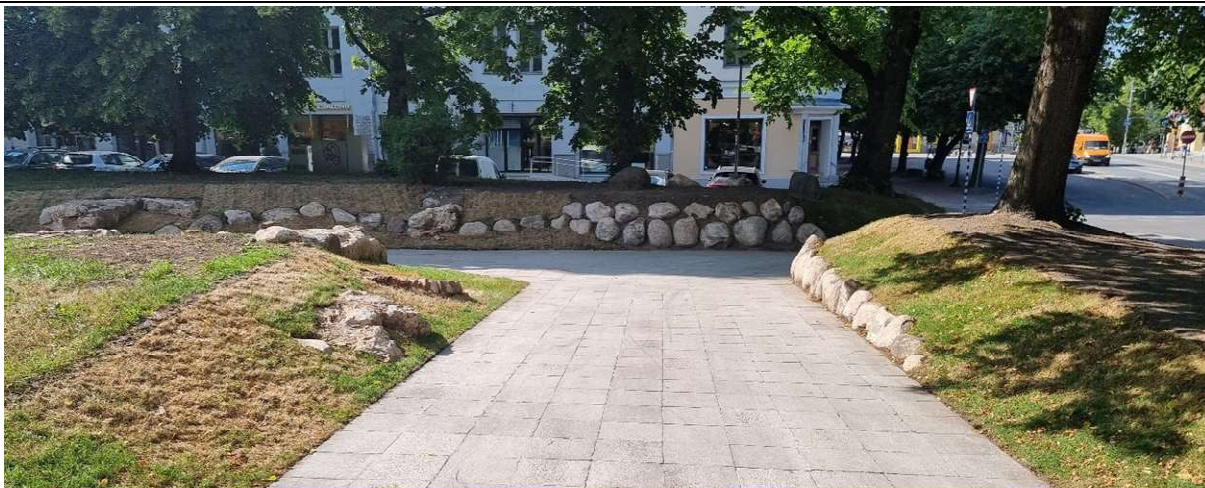
Pilt 172. Planeeringualale Poe tänava ja Vabaduse puistee nurgale 2021. a ehitatud kaldteed, mille ehituse käigus tulid maapinna lähedalt välja kaubahoovi müürid. Otse ees Poe tänav, paremal Vabaduse puistee. Pilt Mart Hiob 2021.

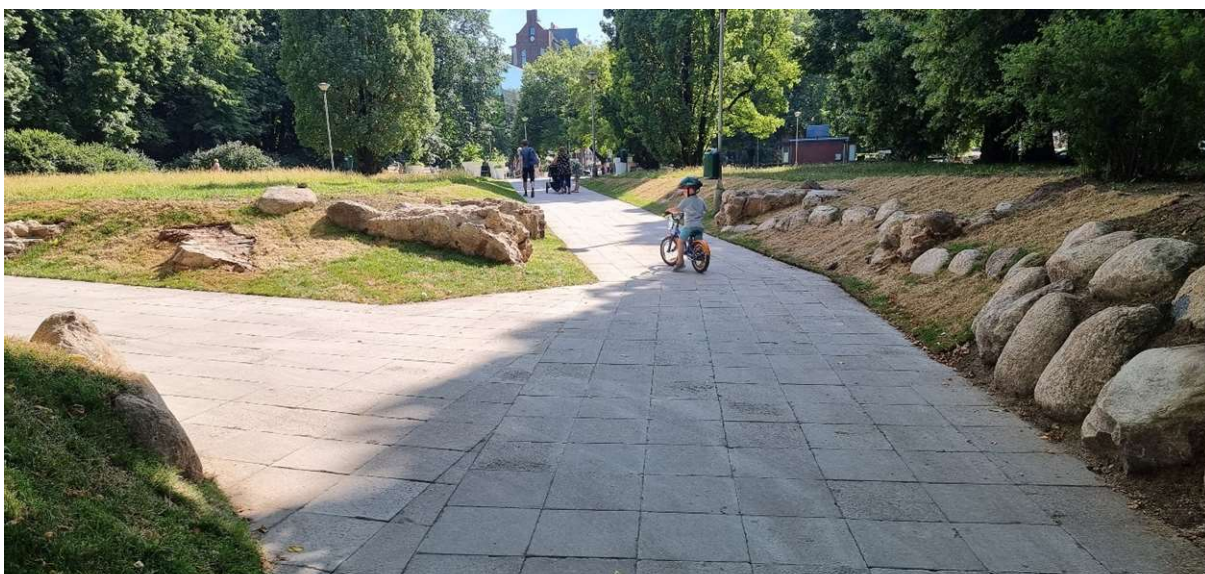
Pilt 173. Planeeringualale Poe tänava ja Vabaduse puistee nurgale 2021. a ehitatud kaldteed, mille ehituse käigus tulid maapinna lähedalt välja kaubahoovi müürid. Vaade Vabaduse puistee suunalt. Pilt Mart Hiob 2021.

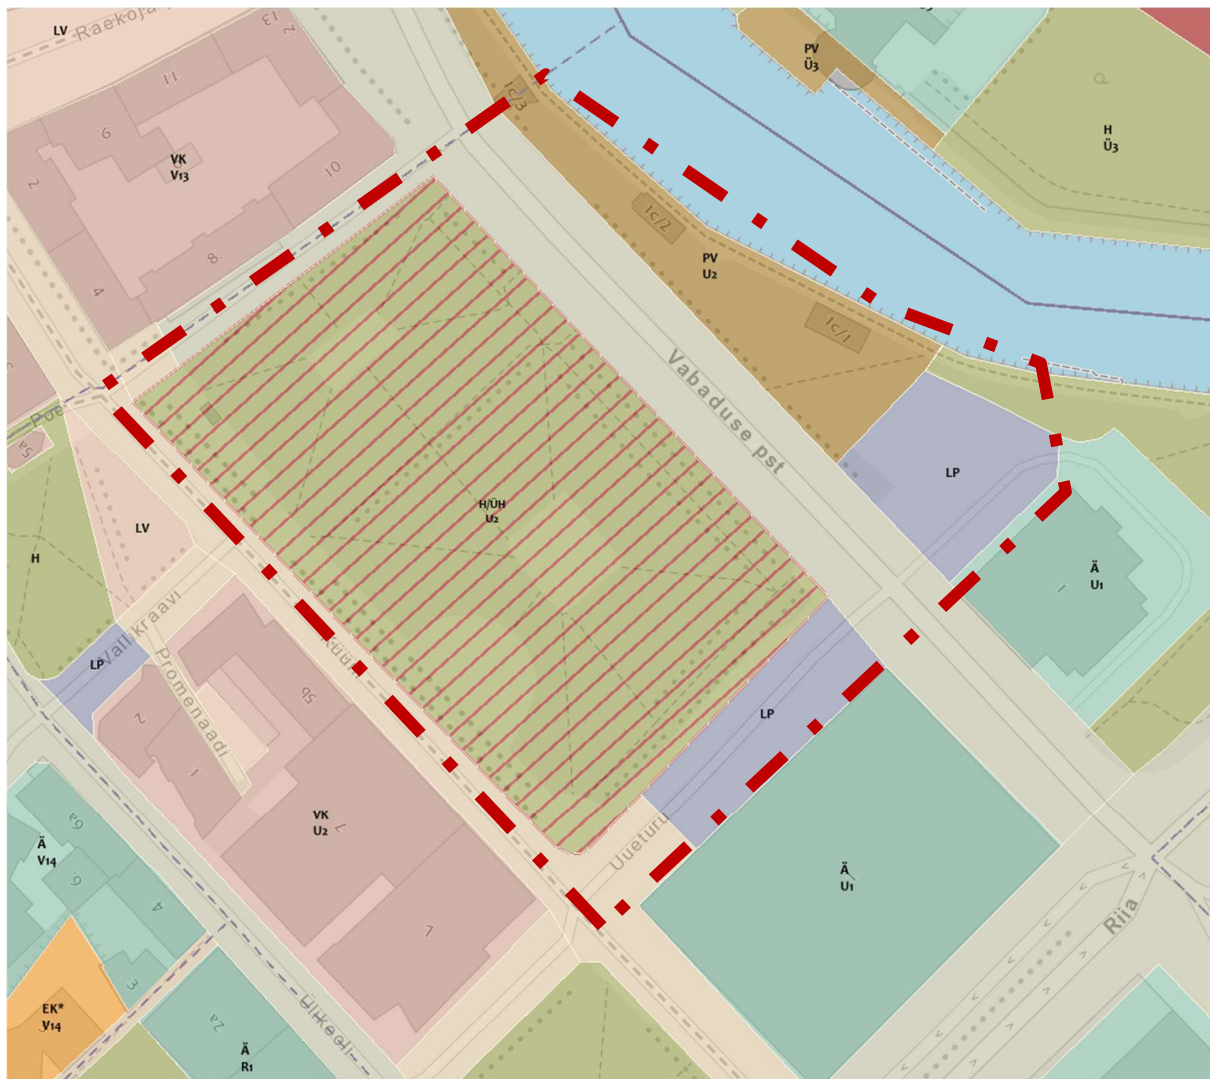
Joonis 62. Väljavõte kehtivast Tartu linna üldplaneeringust 2040+ koos planeeringualaga. Puna-rohelise viirutusega on näidatud võimalik kultuurikeskuse ala. Üldplaneeringus on sätestatud, et kultuurikeskuse võib ehitada kogu Küüni-Poe-Vabaduse-Uueturu haljasala ulatuses, aga vähemalt pool haljasalast tuleb säilitada. Allikas: Tartu linnavalitsus.

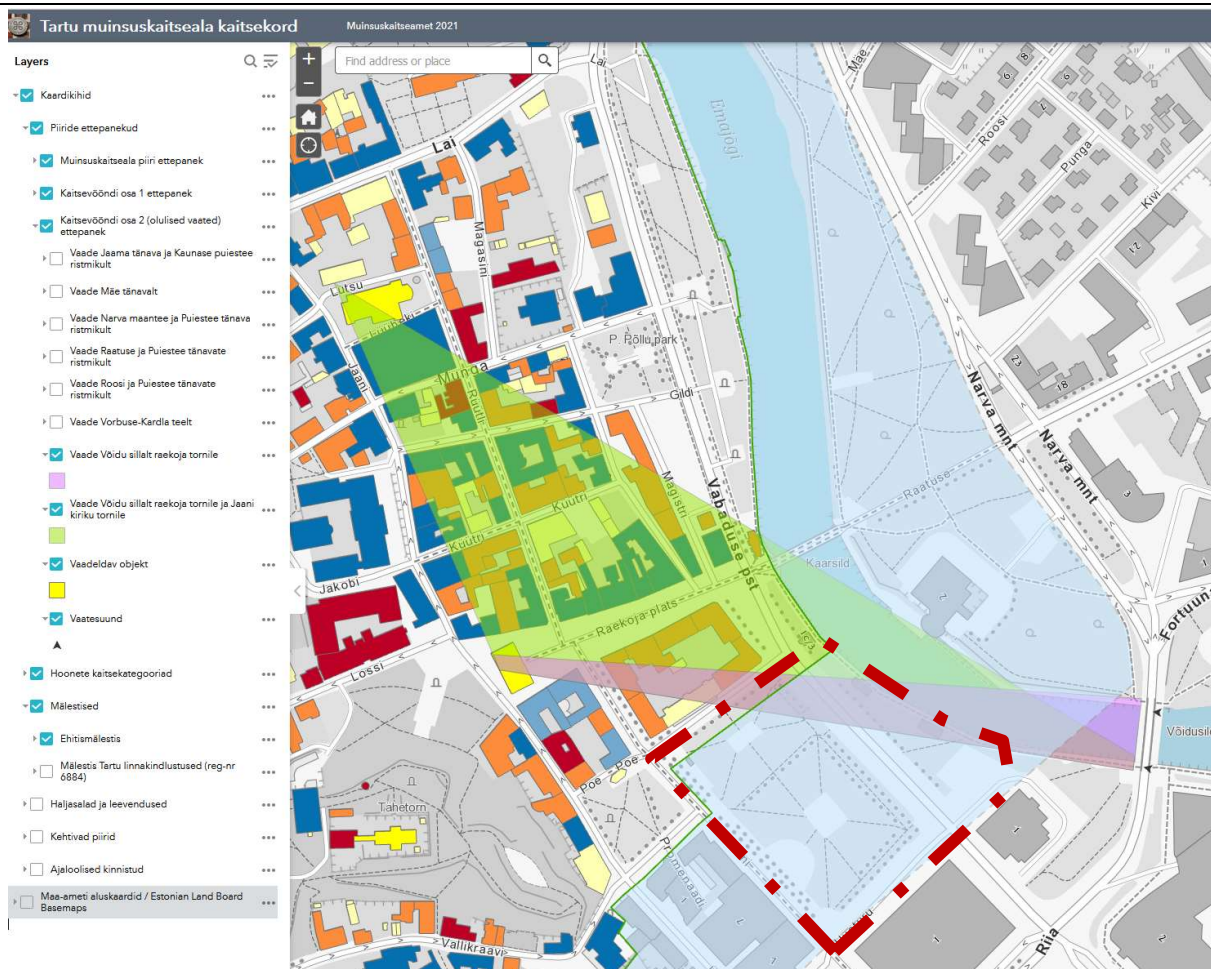
Joonis 63. Tartu muinsuskaitseala uues kaitsekorras määratud vaated Võidu sillalt: lilla vaade on raekoja tornile Võidu silla paremkalda servast kuni silla keskkohani ning roheline vaade on nii raekoja tornile kui ka Jaani kiriku tornile Võidu silla vasakkalda servast. Planeeringuala punase katkendjoonega.

Planeeringuala jääb põhjapoolses osas Tartu üldplaneeringus määratud ja Tartu muinsuskaitseala uues kaitsekorras täpsustatud vaadesektorisse – vt Joonis 63 ja Joonis 64.

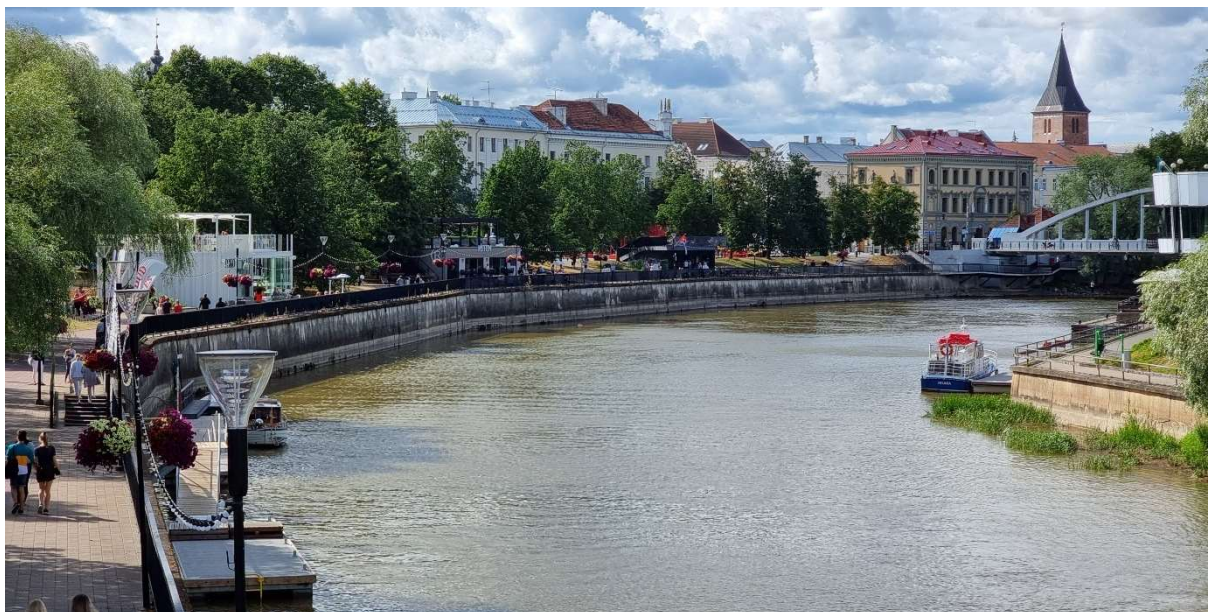
Pilt 174. Vaade Võidu silla keskkoha lähedalt planeeringualale. Vasakul paistab puude tagant raekoja torni tipp, raagus puudega paistab peaaegu terve torn üle Poe tänava majakatuste. Paremal paistab Jaani kirik. Pilt Mart Hiob 2021.

Lehtes puude ajal on Võidu sillalt nähtav ainult raekoja torni tipp (vt Pilt 174), kuid raagus puude ajal peaaegu terve torn. Teine võimalik vaatepunkt Võidu sillalt raekoja tornile on silla paremakalda samba juurest, kus on samuti lehtes puude ajal näha vaid torni tipp (vt Pilt 175). Raagus puude ajal on raekoja torni näha kogu Võidu silla ulatuses. Jaani kiriku vaadet planeeringuala hoonestamine ei puuduta.

Vaate säilitamiseks Võidu sillalt reakoja tornile kogu torni ulatuses peab planeeringualale kavandatava hoonestuse kõrgus vaatesektoris olema madalam kui Poe tänava tn 8 ja 10 hoone absoluutne kõrgus, sest vaatepunkt asub hoonetest madalamal ja olemasolevad hooned asuvad kavandatavast hoonestusest kaugemal. Vaate konstruktsioonilt on loetav, et kavandatav hoonestus, peab vaatesektoris olema u 6,3 m madalam kui Poe tänava hooned.

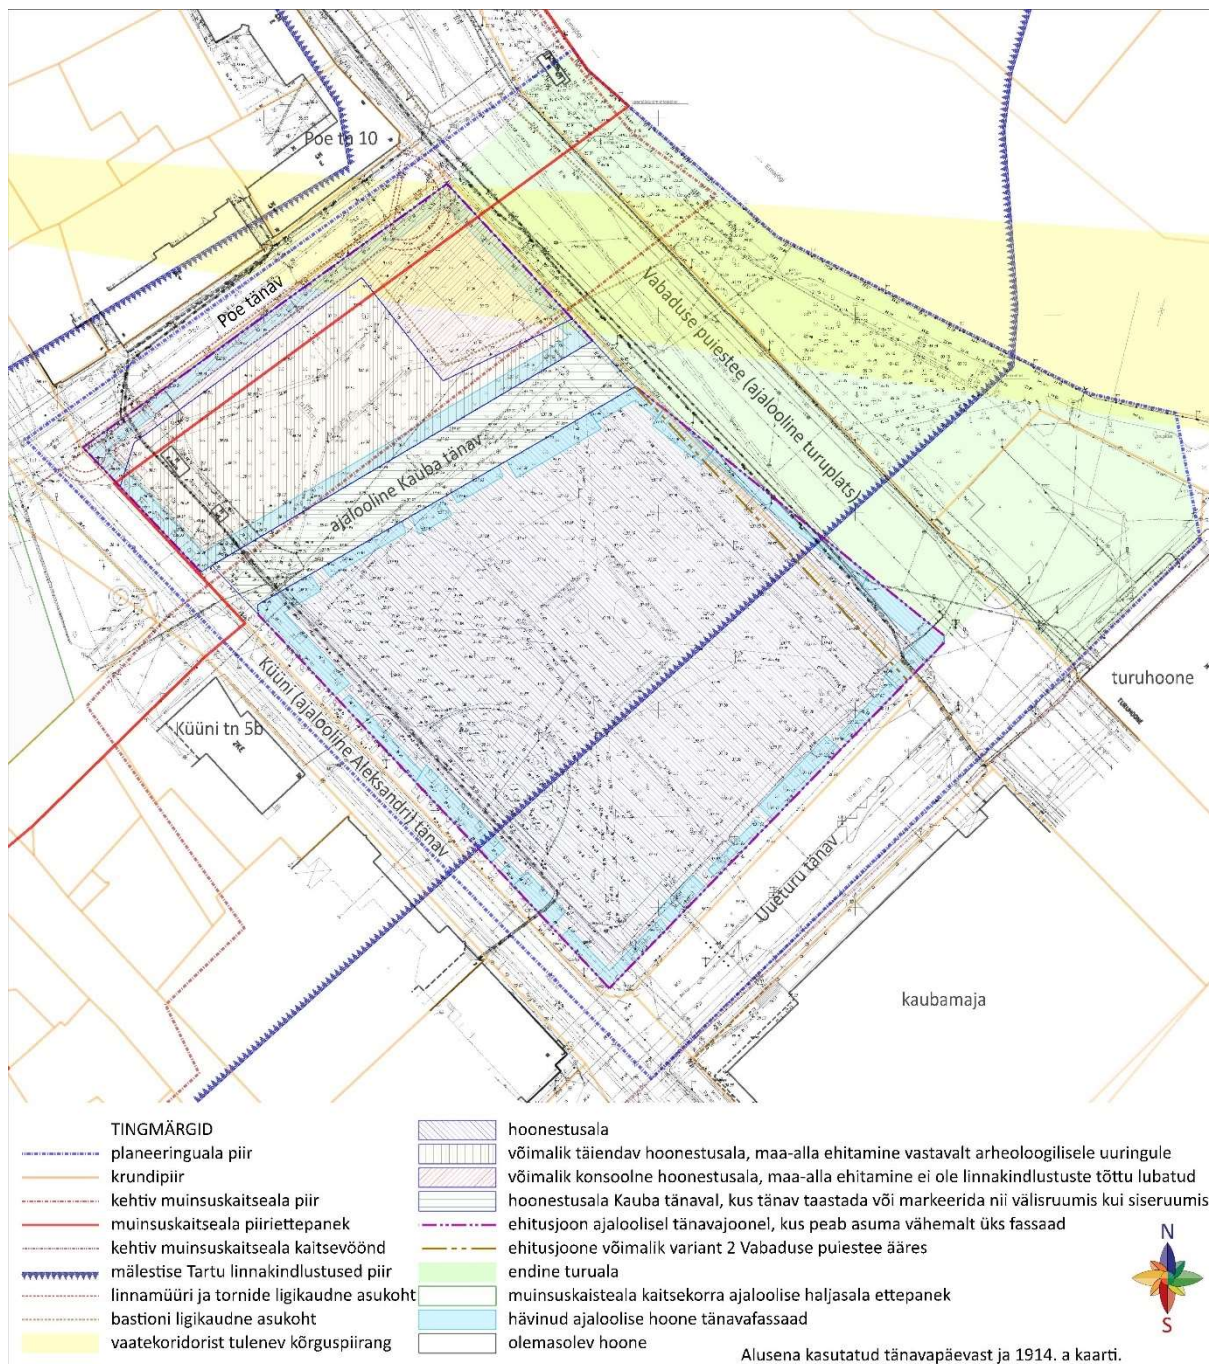
Joonis 64. Planeeringuala ja ümbruskond koos ehituslike tingimustega hoonestusele tänapäeval ja 1914. a aluskaardil. Ehitusjooned vajavad täpsustamist arheoloogiliste väljakaevamiste järel. Täpsem variant joonisest on toodud lisas 5.2 lk 145. 1914. a alusplaani lehed: EAA.2623.1.2138 leht 25, EAA.2623.1.2138 leht 26, EAA.2623.1.2138 leht 31, EAA.2623.1.2138 leht 32.

Lubatud ja soovitavaid hoonestusalasid vaata Joonis 64.

Planeeringuala on Tartus äärmiselt keske asetusega ning seetõttu on hoonestamisel vältimatu kõrge tasemega arhitektuurne lahendus, mis sobitub linnaruumi ja on kasutajatele kutsuv. Hoonestamisel on soovitatav vältida pikkade üksluiste fassaadide rajamist nagu on kahetsusväärset juhtunud mitme Tartu kesklinna hoonega. Soovitaval liigendamisel võib eeskujuks võtta ajalooliste fassaadide vaheldumise tänavafondis (vt Joonis 64, näidatud helesinisega).

3. Ehitamine Kauba tänava koridori ja sellest Poe tänava poole (vaata Joonis 64) on lubatud, kui arheoloogiliste uuringutega ei tuvastata säilitamiskohustusega elemente. Lubatud on ehitamine, millega ei kaasne arheoloogilise kultuurikihi lõhkumist.

- 4.2. Ehitamisel Kauba tänava koridori ja sellest Poe tänava poole (vaata Joonis 64 leppemärk: võimalik täiendav hoonestusala, maa-alla ehitamine vastavalt arheoloogilisele uuringule) tuleb arvestada linnakindlustuse elementidega, mida tuleb projekteerimisel arvesse võtta ja tagada nende säilimine.

5. Ajaloolise Kauba tänava ja Uueturu tänava vahelisel alal (vaata Joonis 64 leppemärk: hoonestusala) praeguste teadmiste kohaselt kesk- ja uusaegseid linnakindlustuste säilitamis- ja eksponeerimisväärtusega elemente tõenäoliselt ei ole. Samas asub alal keskaegse ja varauusaegse Tartu eeslinnale iseloomulik arheoloogiline kultuurikiht, mistõttu on vaja enne ehitust läbi viia arheoloogilised uuringud.

13. Vaatesektorisse jääv võimalik kavandatav hooneosa ehk Poe tänava ja Vabaduse puistee nurgapealne ala vastavalt joonisel (vt Joonis 64) näidatule peab olema raekoja torni vaate tagamiseks u 6,3 m madalam kui Vabaduse puistee ja Poe tänava nurgamaja kõrgus ehk absoluutse kõrgusega kuni u 50.00).
