## Südalinna kultuurikeskuse detailplaneeringu muinsuskaitse eritingimused

Tartu linn

Töö nr: 21072ET1

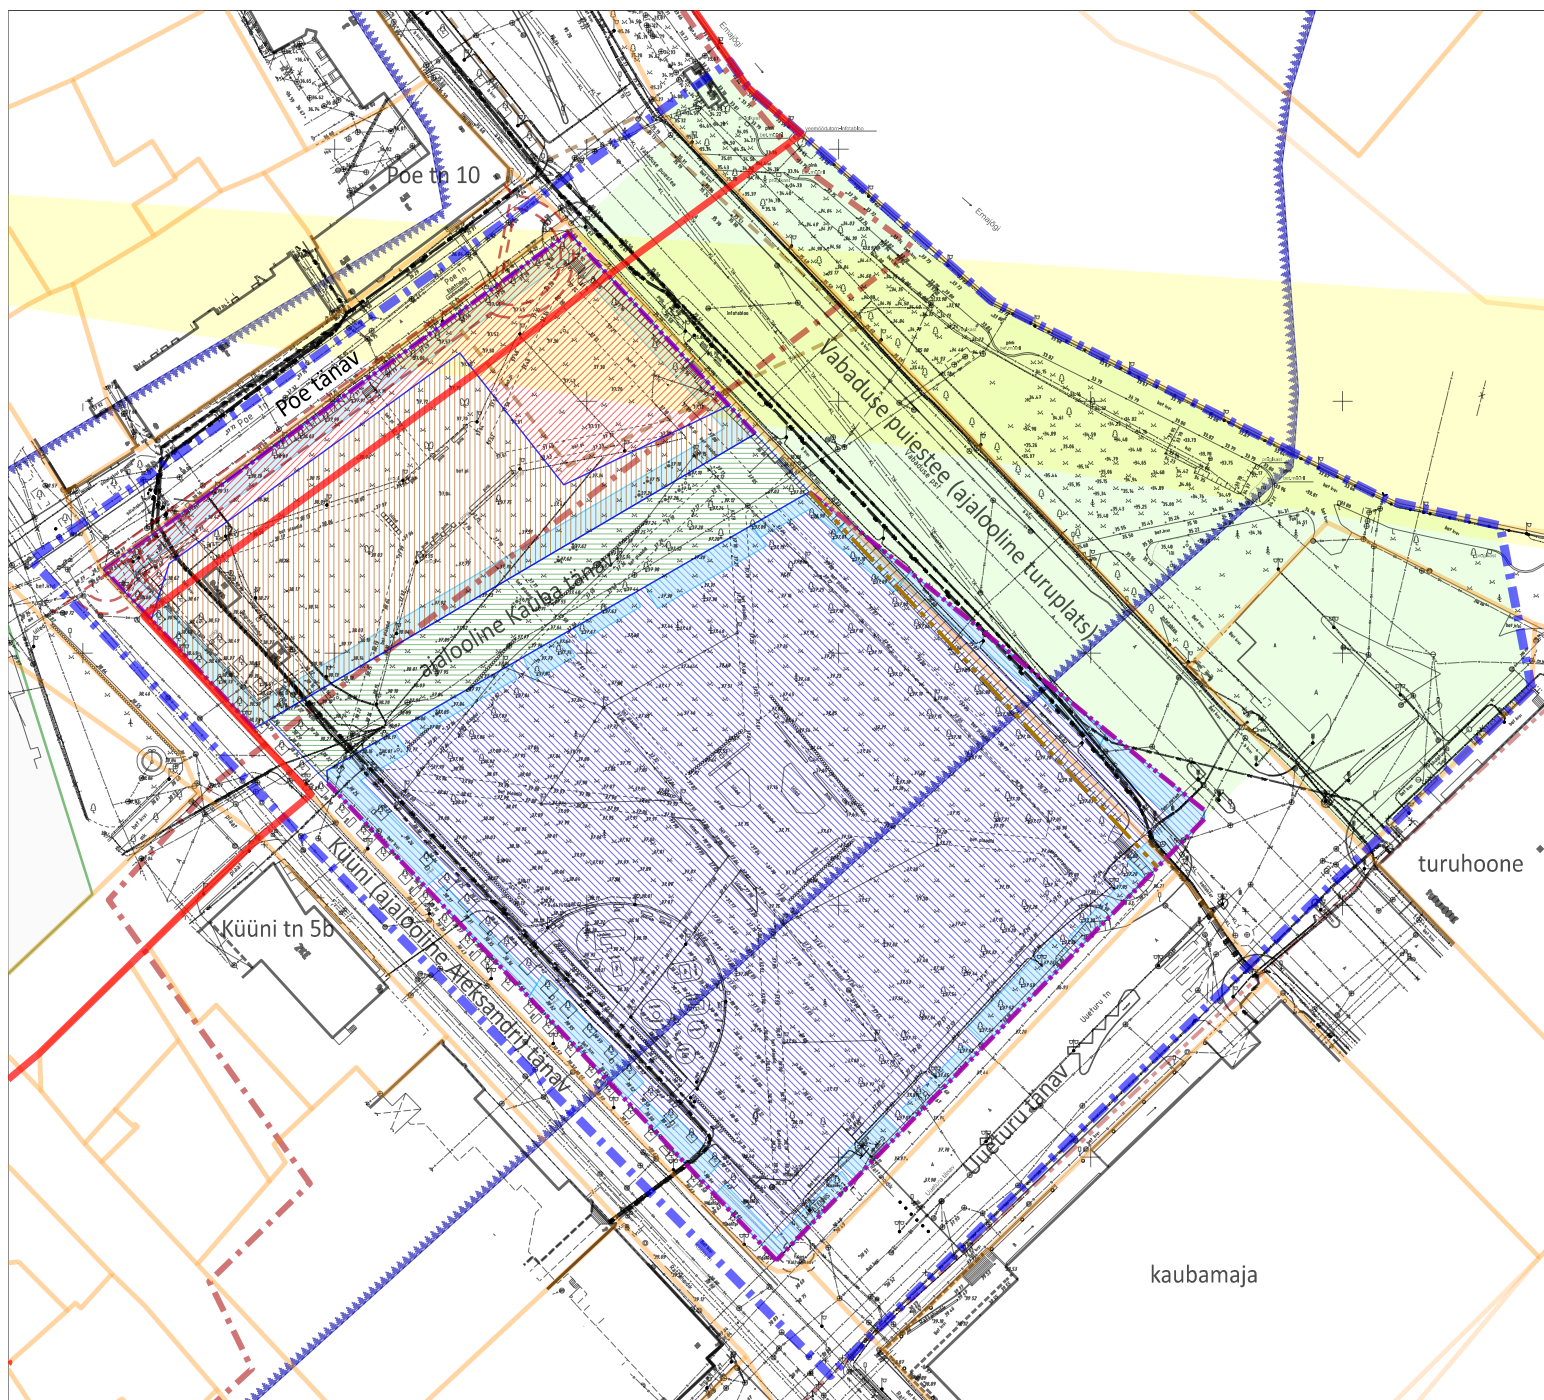
- planeeringuala piir
- krundipiir
- kehtiv muinsuskaitseala piir
- muinsuskaitseala piiriettepanek
- kehtiv muinsuskaitseala kaitsevöönd
- mälestise Tartu linnakindlustused piir
- linnamüüri ja tornide ligikaudne asukoht
- bastioni ligikaudne asukoht
- vaatekoridorist tulenev kõrguspiirang

Alusena kasutatud tänavapäevast ja 1914. a kaarti.
