**Ekspertarvamus nr 986-0118M**  
**Madruse tn 14, Tartu linn ja Kääraku spordibaas, Kääraku küla, Rõuge vald, Võru maakond**  
**asuvate kinnistute turuväärtuse kohta**

**A. Madruse tn 14, Tartu linn kinnistut puudutav****1. Hinnatava vara andmed**

## B. Kääraku spordibaas, Kääraku küla, Rõuge vald, Võrumaa kinnistut puudutav

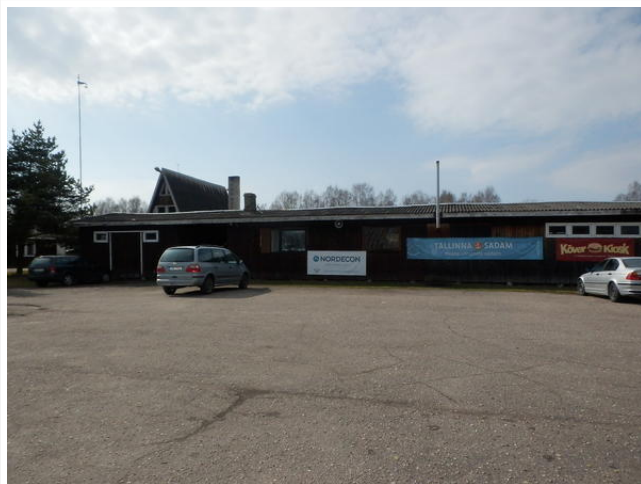
Keskne asfaltplats. Eespool paadikuur, taga nn jahtklubi hoone

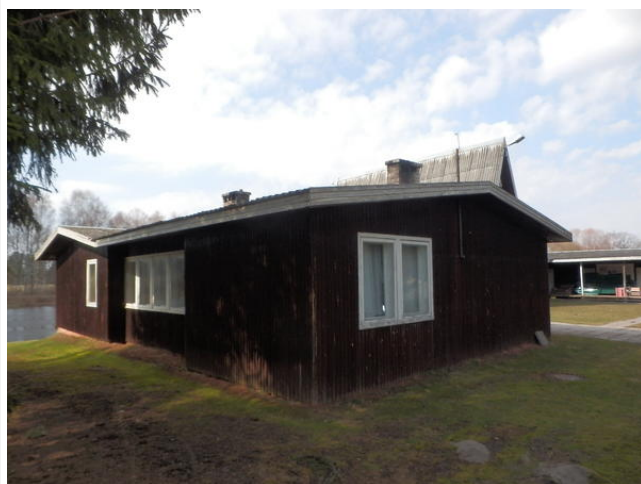
Hoone on rahuldavas/halvas seisukorras. Kommunikatsioonivõrkudest on olemas elektrivarustus (vana kaabeldus), kuid puudub tsentraalne vee- ja kanalisatsioonivarustus. Hoones on ahiküte, kuid kütteallikad on amortiseerunud. Suure tõenäosusega ei vasta ruumid Päästeameti poolt kehtestatud tuleohutusnõuetele ja uuel omanikul tuleb leida rahalised vahendid hoone tuleohutuse nõuetele vastavusse viimiseks. Aknad on vanad, soojustus on samuti ajalooline ja hoone on suuresti kasutatav vaid suveperioodil. Samas puudub ka ventilatsioonisüsteem. Hädapärastest töödest vajab välja vahetamist hoone katus (arvestuslik kulu ca 60 000 eurot).

Siseviimistluse koha pealt on tegemist ca 30-aasta taguse siseviimistlusega, kus vahepealsel ajal pole viimistlust oluliselt värskendatud. Kasutatud on ohtralt lakitud laudist nii põrandal, seinas kui laes. Hindaja subjektiivne arvamus on, et renoveerimisest majanduslikult mõttekam oleks hoone lammutada ja püstitada selle asemele uus tänapäevane hoone.

Jahtklubi hoone

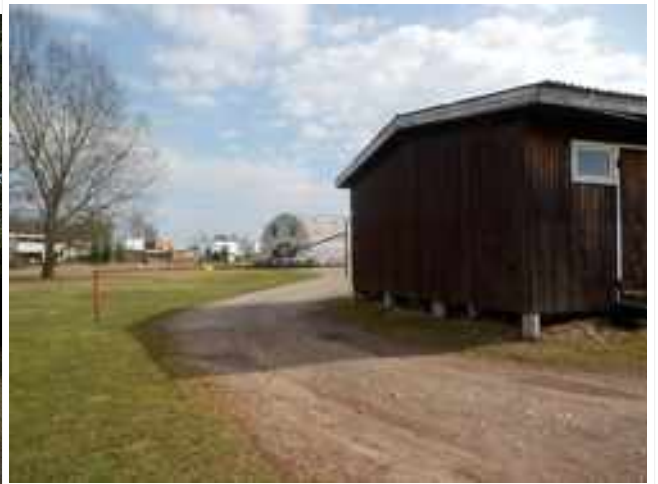
Paadikuuri ots ja pääs jõe äärde.

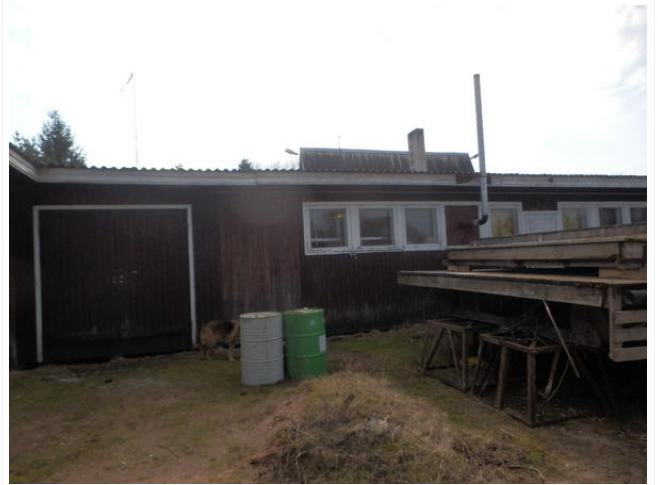
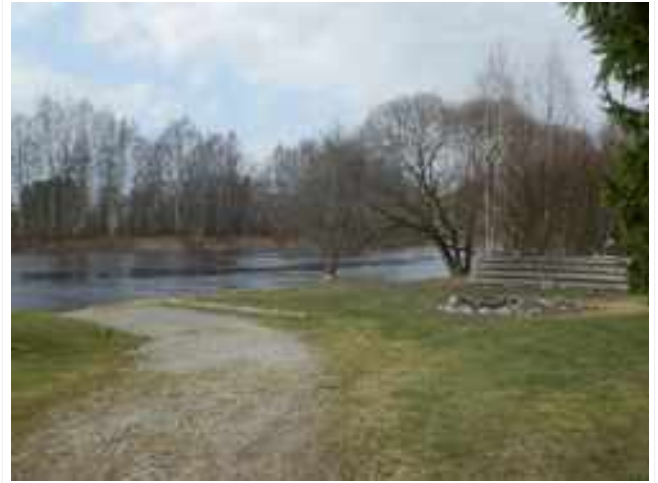
Tegemist on lihtsa hoonega, millel on postidel vundament, põrand puudub ja on liivaga kaetud pinnas. Eterniitkatus on amortiseerunud ja vajab vahetamist. Kommunikatsioonitrassidest on olemas vaid elekter. Ka see hoone vajab olulisi investeeringuid.

Paadikuur

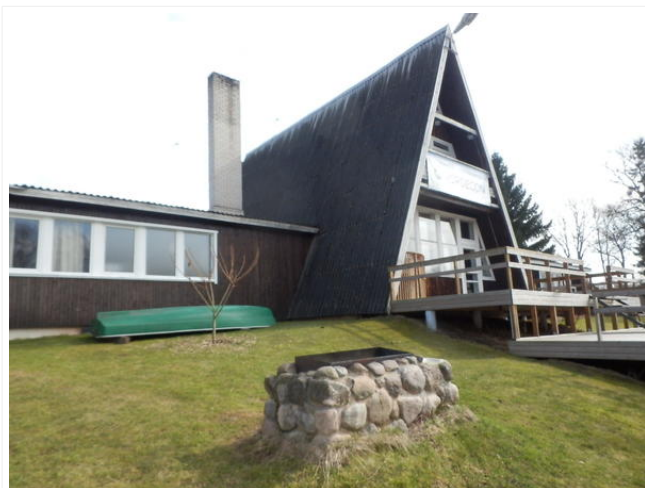
Jahtklubi hoonejõe poolt vaadatuna

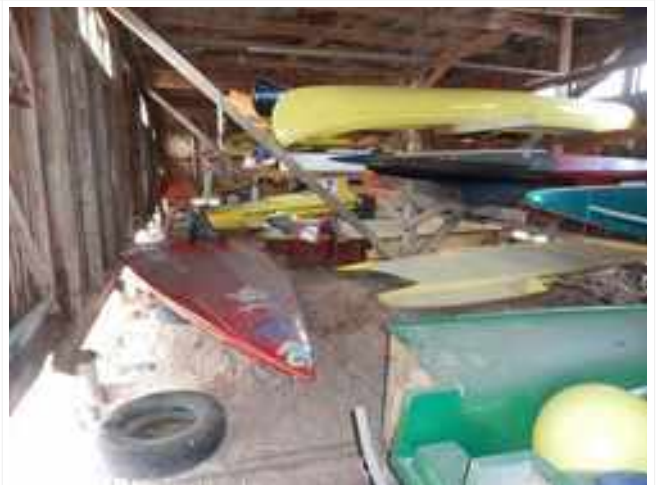
Paadikuur seestvaates

Liivapõrand

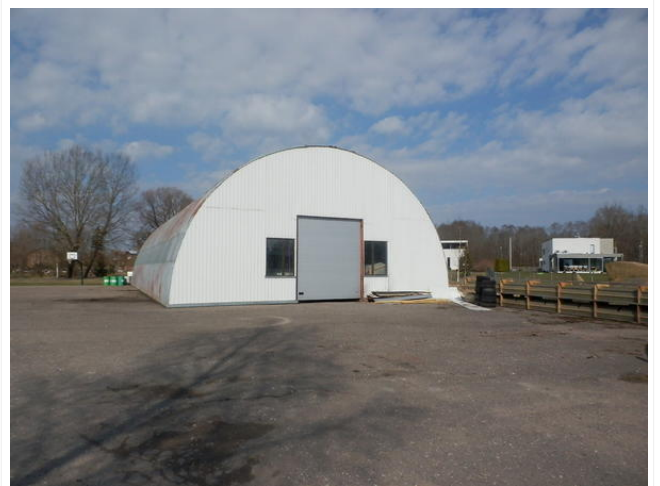
Kinnistu kirdeosa, kuhu tuleb rajada uus juurdepääsutee

Kinnistul paiknev, kuid ümnikule kuuluv teistsaldatav  
kaarhall

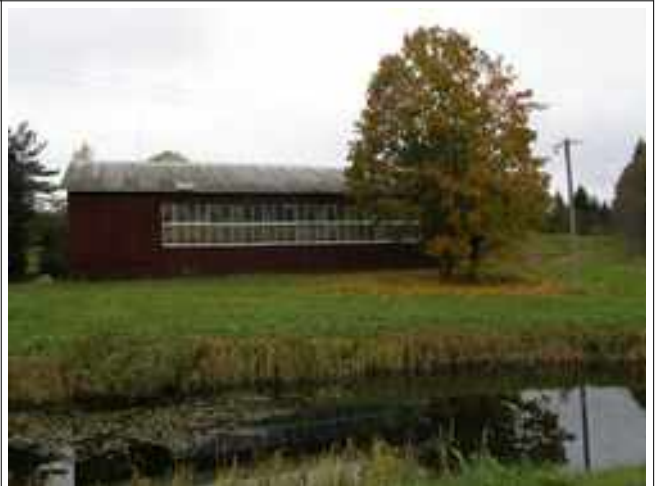
Saal ehk võimla on saanud uue katuse (eterniit) 2016. a lõpus. Hoones on värvitud, heas korras puitpõrand. Hoone on kasutatav sportmängude treeninguteks (korvpall, võrkpall), erinevate ürituste või suurema toitlustamise korraldamiseks. Tugeval puitkonstruktsioonil hoone. EAP 406,7 m<sup>2</sup>, SN 401,2 m<sup>2</sup>.

Spordisaal

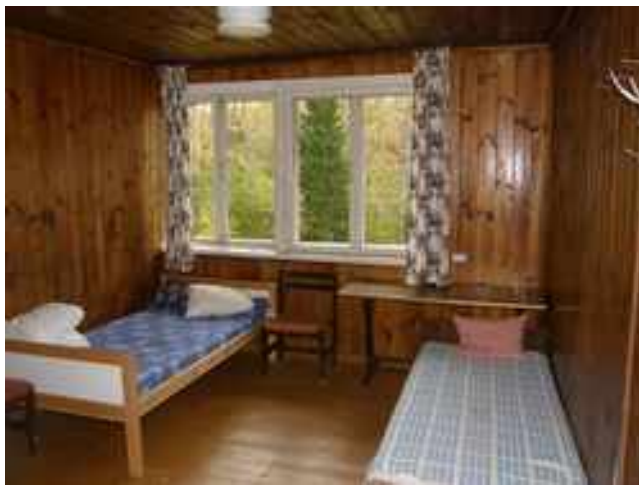
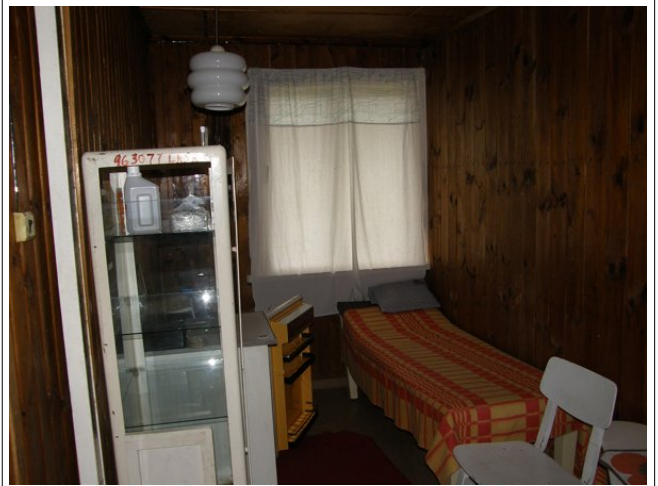
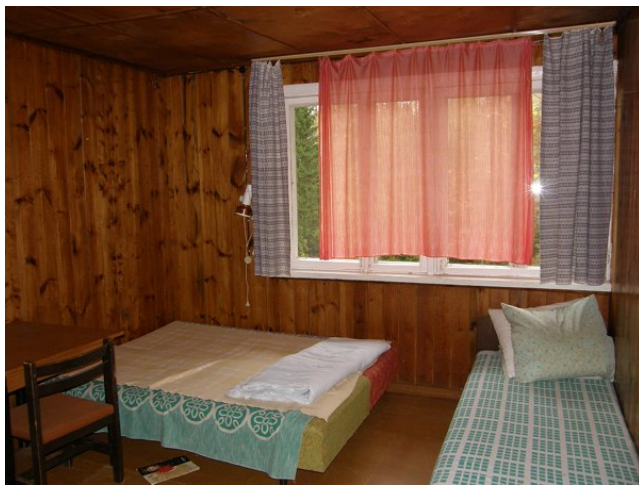
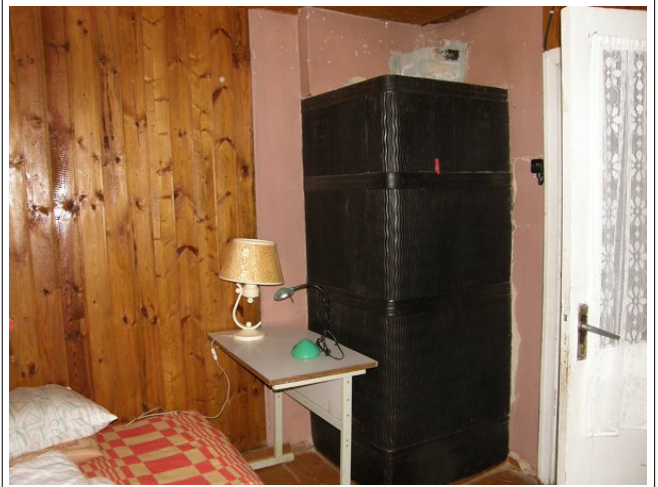
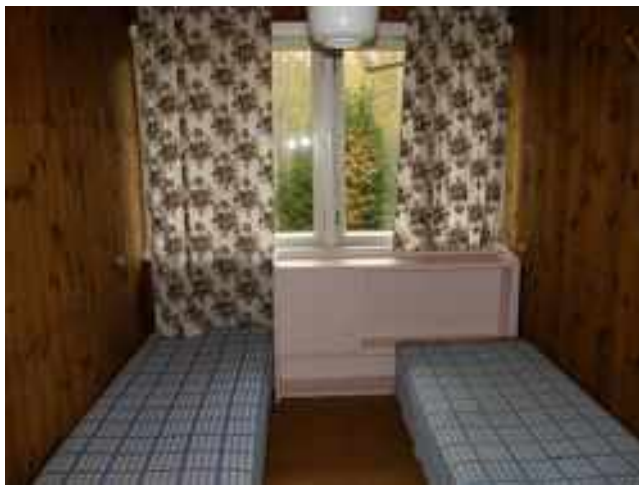
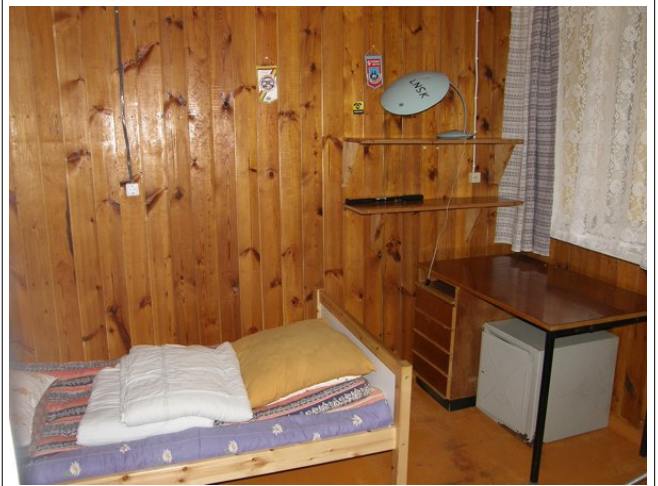
Treenerite majas on 7 tuba majutuseks, köök, pesuladu, kelder, tualettruum ja mitu väiksemat laoruumi. Hoones on tehtud jooksvalt sanitaarremondi ja selle seisukord on rahuldav. Puitkonstruktsioonidel hoone, katusekatteks tõrvapapp (ruberoid). Hoone EAP 152,7 m<sup>2</sup>, SN 131,6 m<sup>2</sup> (sh kelder 13,2 m<sup>2</sup> ja põhikorrus 118,4 m<sup>2</sup>).

Treenerite maja

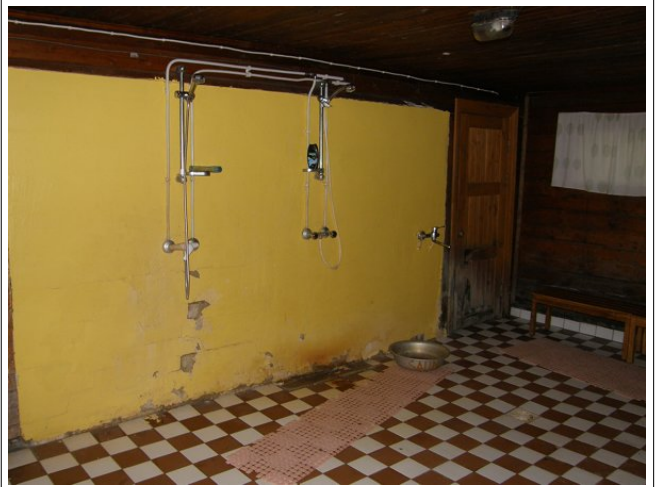
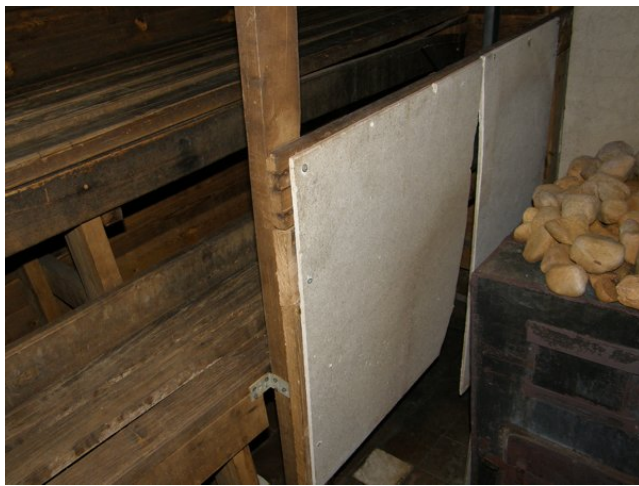
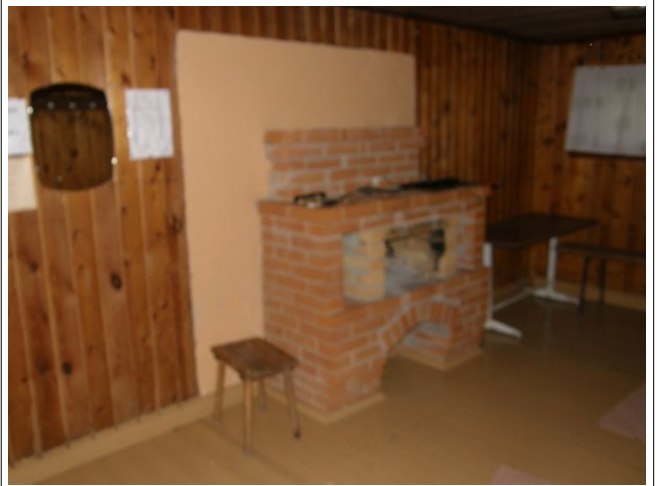
Saunamaja koosneb leiliruumist, pesemisruumist ja kaminaruumist (remont 2012). Lisaks on hoones ruum boilerile (sooja vee tootmiseks) ja terrass. Sauna kõrvale on rajatud kuur puude hoidmiseks. Puitkonstruktsioon, eterniitkatust. EAP 63,9 m<sup>2</sup>, SN 38,9 m<sup>2</sup>.

Saun
