Käesoleva töö eesmärgiks on selgitada, milliseks kujuneb insolatsiooniolukord Kuperjanovi tn 70 korterites, mis on loetletud nende elanike poolt Tiigi tn 67 detailplaneeringule esitatud vastuväites. Eluruumide insolatsiooni kestus 2,5 tundi on vastavalt EVS 894:2008/A2:2015 "Loomulik valgustus elu- ja bürooruumides" loetud piisavaks. Punane sektor näitab insolatsiooni kestust, sinine sektor näitab uues olukorras tekkivat varju ehk insolatsiooni vähenemist. Analüüsi tulemused on esitatud järgnevas tabelis. Suhtarv S näitab planeeringu teostamise järgse olukorra suhet normatiivsega. Kui $S \geq 1$, on insolatsioon piisav. Kui $S < 1$, on insolatsioon puudulik. Hoonete ja vaatluspunktide kõrgused on antud joonisel absoluutskaalal. Insolatsiooni on hinnatud vastavalt Eesti standardile EVS 894:2008/A2:2015. Päikese asimuut ja tõusunurk on mõõdetud arvestades päikesekiirte refraktsiooniga atmosfääris. Lõpphinnangu täpsus sõltub graafilise alusmaterjali täpsusest ja peaks jääma 5 min piiridesse. Kellaajad on antud Eestis kehtiva suveaja järgi. Vaatluspunkt asub akna keskel aknalaua kõrgusel. Andmed elamu kohta on võetud arhiivijoonistelt.

Tellija	Hendrikson & KO	Arhitekt	Peep Soopere
Obj

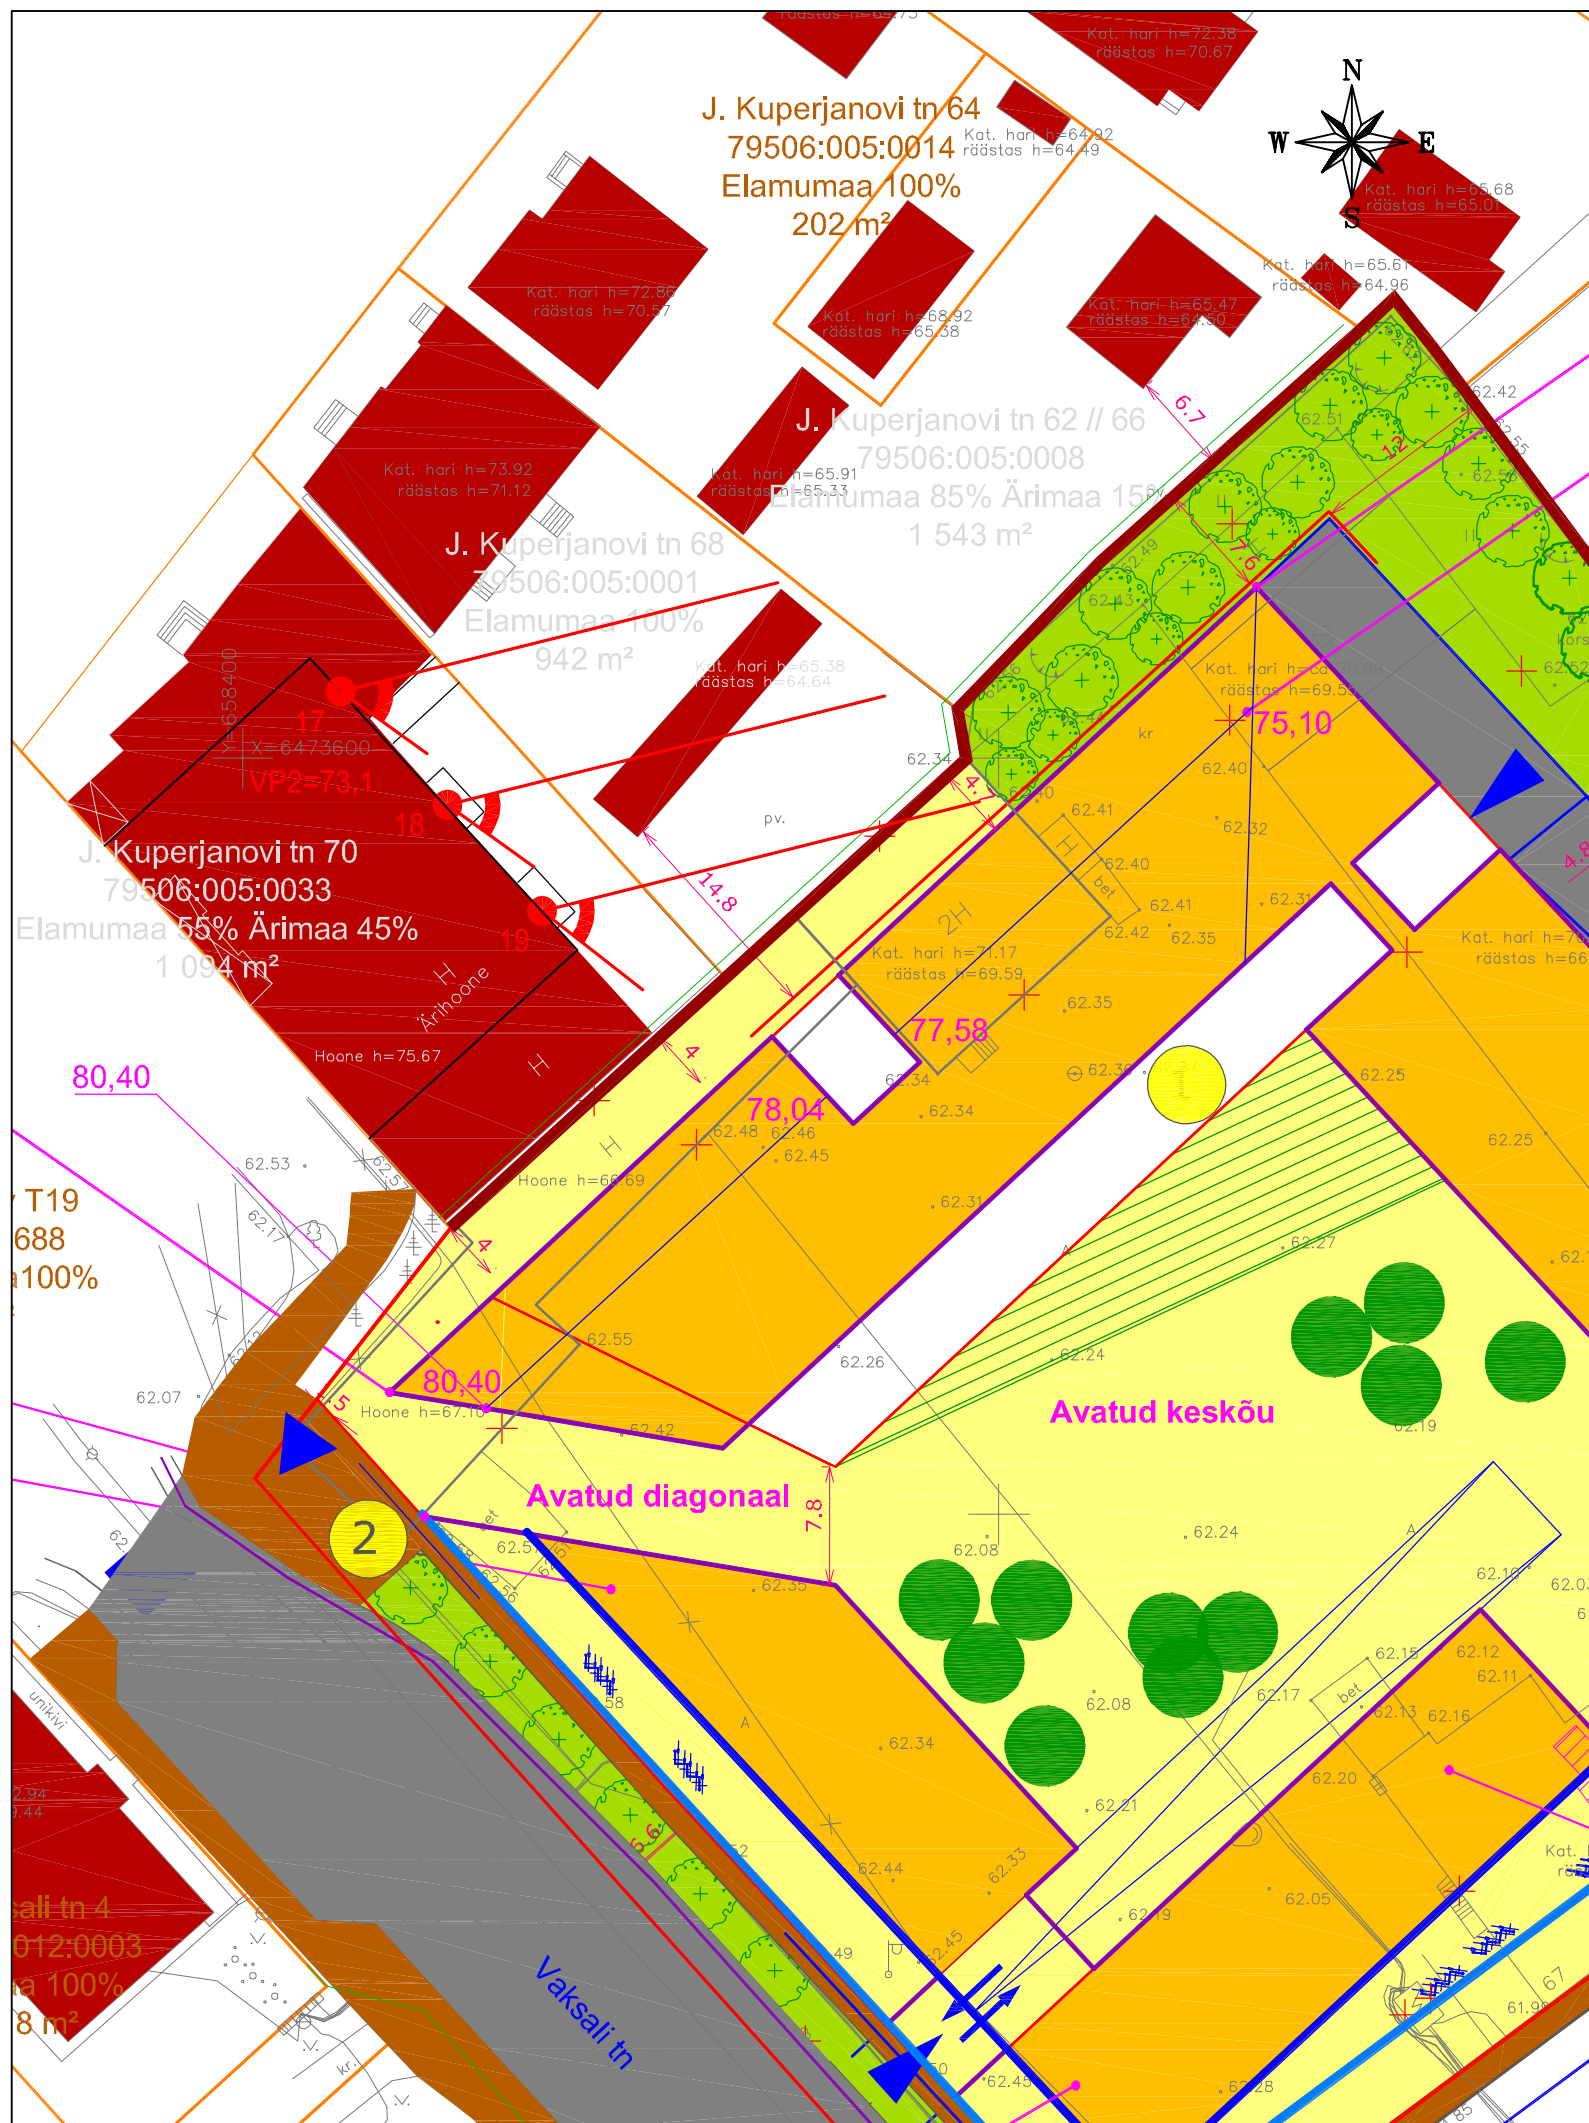
Kokkuvõte:
 4.korrus -
 kõigi korterite insolatsiooniolukord säilib piisavana ja endisena.

Address	korter	Päikese asimuut	Kellaeg	insolatsiooni kestus			säilib P/E	S		
				enne tmin	E	pärast tmin		P	2:00	2:30
Kuperjanovi tn 70, 4.korrus										
3-toaline korter	17	76,0	6:43							
		126,0	10:23	3:40		3:40	100%			1,5
2-toaline korter	18	76,0	6:43							
		126,0	10:23	3:40		3:40	100%			1,5
2-toaline korter	19	76,0	6:43							
		126,0	10:23	3:40		3:40	100%			1,5
