SISESEIN SS-1 (SS-1*)

TARTU TAMME KOOLI REKONSTRUEERIMISE II ETAPP

TAMME PUIESTEE 24A, TAMMELINN, TARTU

A_3.08

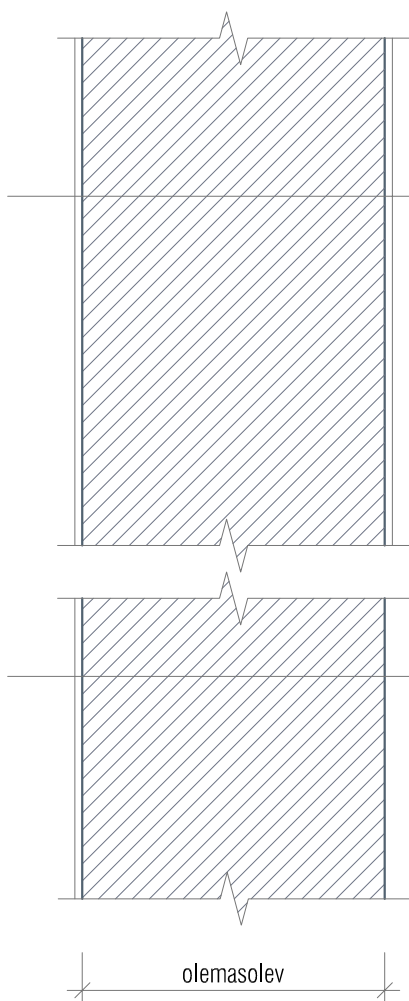
2x vesialuseline värv, pestav, poolmatt:
värvitoon - vt. joonised A_3

kruntvärv

2x lauspahteldus, tsementsideaineline pahtel

lubisementkrohv 10mm

olemasolev sisesein

2x vesialuseline värv, pestav, poolmatt:
värvitoon - vt. joonised A_5

SS-1*

olemasolev seinaviimistlus
